# Aanleg drie gastransportleidingen en een drinkwaterleiding

Evaluatie grondwateronttrekking Bemmelsevenaar  
fase 1 aanleg nieuwe leidingen Gasunie/Vitens

Rapport  
Evaluatie grondwateronttrekking Bemmelsevenaar  
fase 1 aanleg nieuwe leidingen

Datum, versie  
1 maart 2019, 1

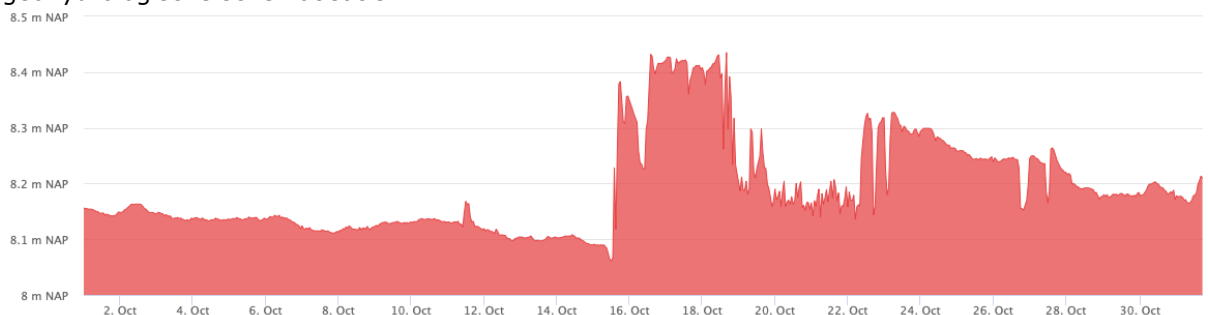
Op de volgende afbeelding is het verloop van de grondwaterstand nabij de bebouwing in de Helhoek gepresenteerd. Er is te zien dat de natuurlijke grondwaterstand tot 14 Oktober daalt naar 8,05 m NAP. Vervolgens wordt de grondwaterstand omhoog gebracht dankzij de retourbemaling. De schommelingen zijn het effect van het inregelen van het retourveld tijdens de proefbemaling. De conclusie is dat de grondwaterstand in de Helhoek -ondanks bemaling- op peil blijft of zelfs omhoog gebracht kan worden.

Afbeelding 3: Effect retourbemaling tijdens proefbemaling Gasunie.

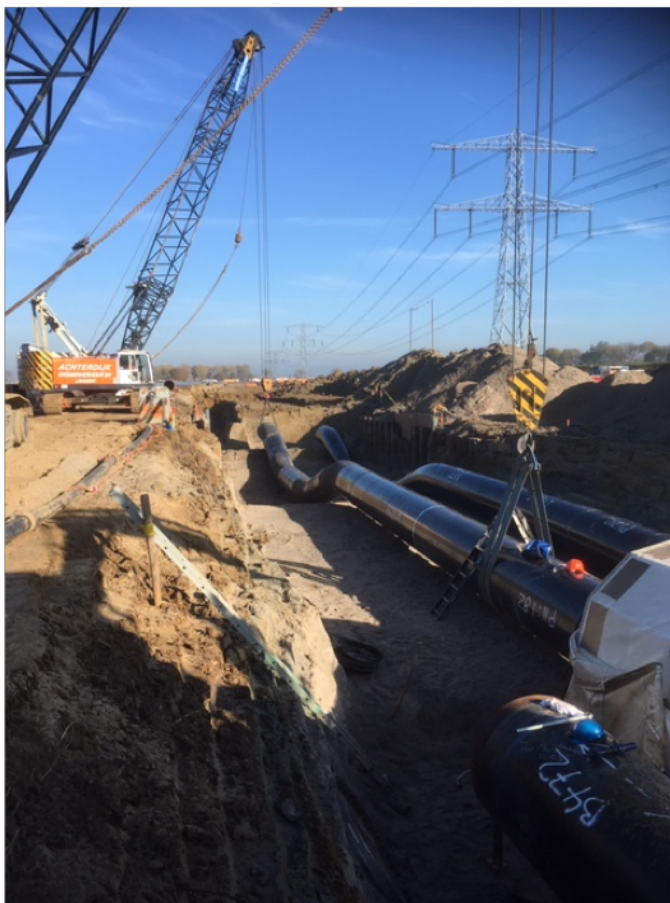
Afbeelding 4: Gasunie legt de drie gastransportleidingen als zinker onder de Zevenaarse Wetering aan.

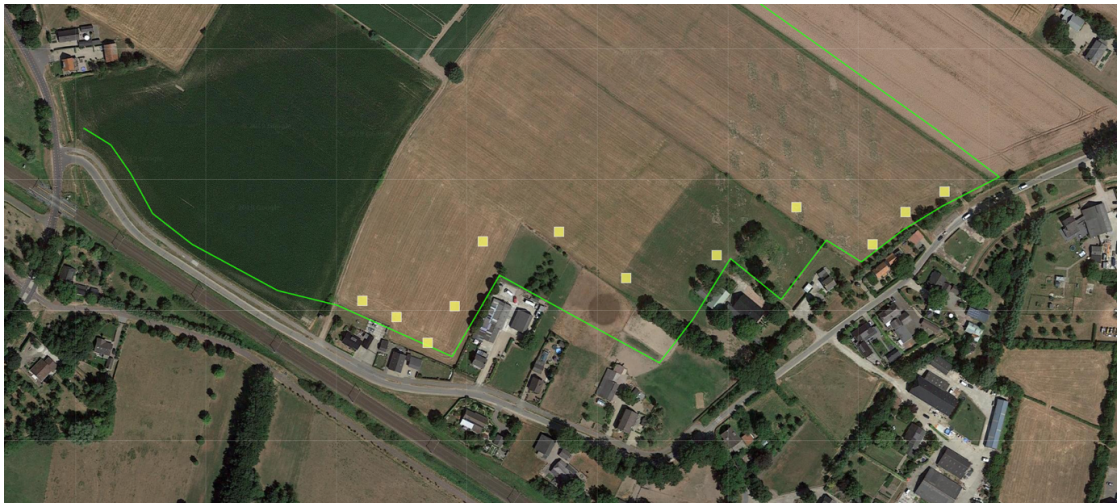
Afbeelding 5: Locatie retourbronnen Helhoek (gele vakjes) met afvoerleiding (groene lijn) naar lozing/overstort.

De aanleg werkzaamheden zijn in oktober 2018 gestart. De werkzaamheden vielen daardoor in de samendrukperiode. Voor de bebouwing aan de Helhoek betekent dit dat de adressen Helhoek 3, 15 en 18 beschermd moeten worden. Hiervoor is retourbemaling toegepast. Er is gekozen om rondom de Helhoek totaal 12 retourbronnen aan te leggen waardoor de grondwaterstand minimaal op het natuurlijke niveau gehouden kon worden. Tijdens de proefbemaling is aangetoond dat dit lukt. Tijdens het retourneren heeft de bemaler regelmatig een onderhoudsbeurt aan het retourveld uitgevoerd waarbij de retourbronnen met lucht en waterdruk schoongespoeld werden en de volledige retourcapaciteit behouden bleef.

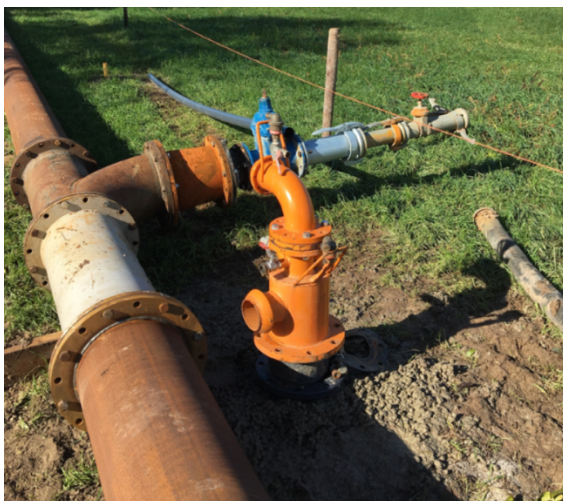
Afbeelding 6: Retourbron naast afvoerleiding. Infiltratie 10-15 m -maaiveld.

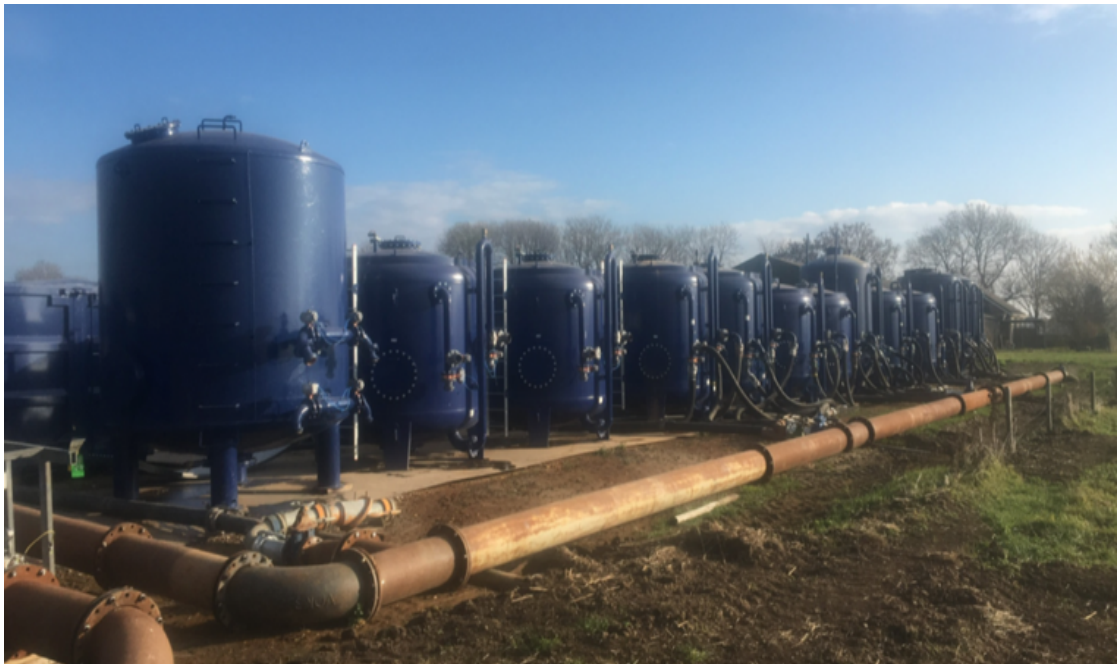
Al het onttrokken grondwater is via zandfilterinstallaties in hetzelfde pakket geretourneerd of geloosd op het oppervlaktewater. Door het toepassen van deze installaties is het risico van visuele verontreiniging van het oppervlaktewater beheerst gebleven. Een zandfilterinstallatie behoort tot de best beschikbare techniek, en heeft ervoor gezorgd dat het project geen risico loopt ten gevolge van eventuele visuele verontreiniging van het oppervlaktewater.

Afbeelding 8: Zandfilterinstallatie 750m<sup>3</sup>/uur capaciteit.

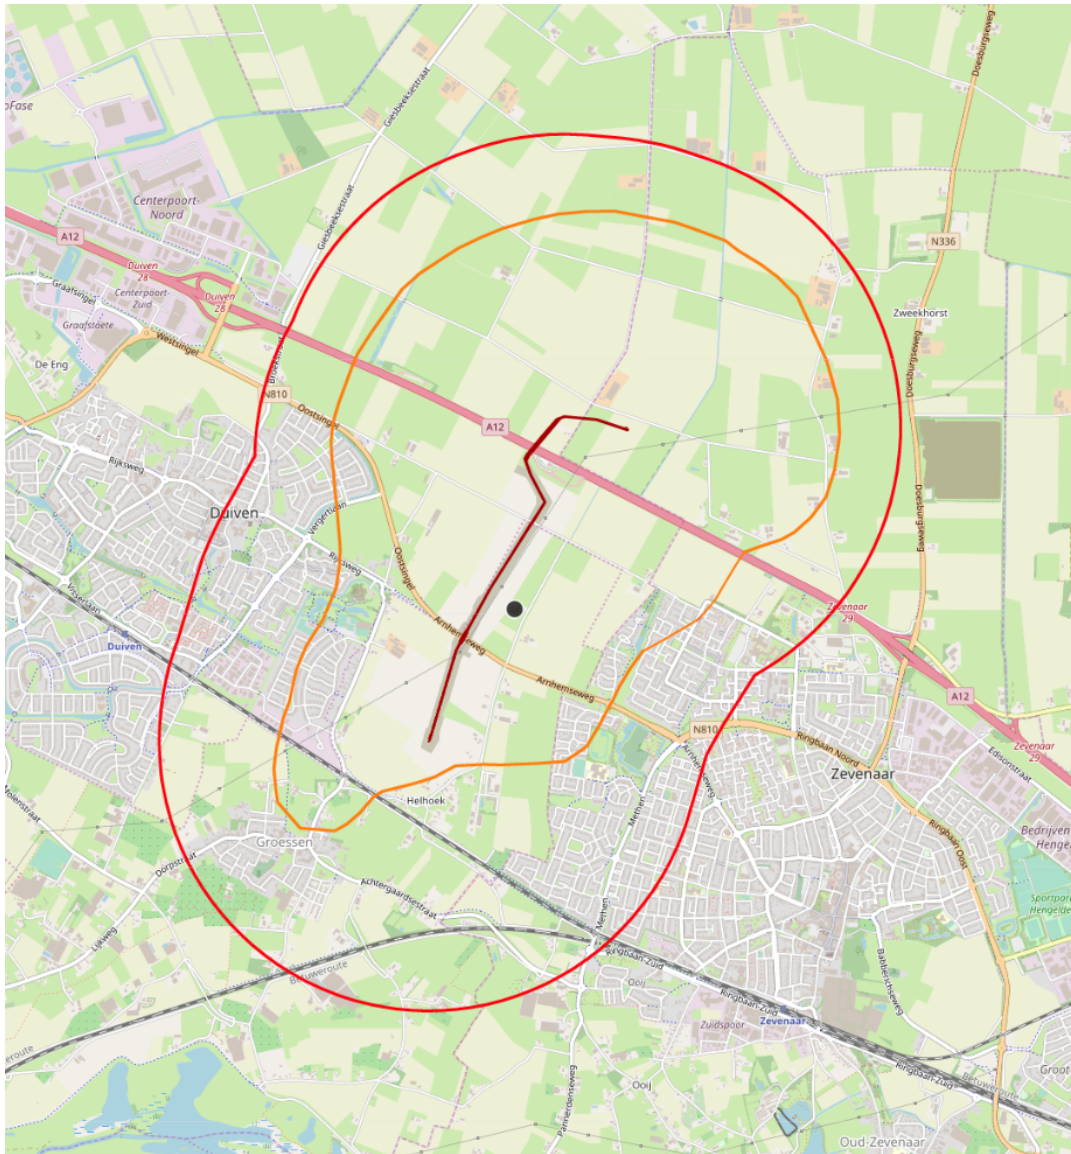
Uit onderstaande afbeelding is de werkelijke (oranje) invloedssfeer (0,05 m) ten opzichte van de worstcase benadering van uit de vergunningonderbouwende rapporten (GLS3, rood) weergegeven. De oranje lijn is de werkelijke invloedssfeer gebaseerd op peilbuismetingen uit het monitoringsnetwerk van de gemeenten Zevenaar/Duiven en het monitoringsnetwerk van Gasunie/Vitens.

Afbeelding 10: Theoretische invloed (rood) t.o.v. werkelijke invloed bemaling (oranje)

Op basis van de bevindingen tijdens de bemalingen heeft Gasunie een herijking van het gehanteerde grondwatermodel laten uitvoeren. Deze herijking had als doel de betrouwbaarheid van de gehanteerde geohydrologische schematisatie te verbeteren. De herijking is daarna gebruikt in vergunning onderbouwende rapporten t.b.v. de wijziging van de huidige vergunning.
