BB18-064-01 (DEFINITIEF)

VOORONDERZOEK CONVENTIONELE EXPLOSIEVEN

KLEINE POELAKKER

AVECO DE BONDT

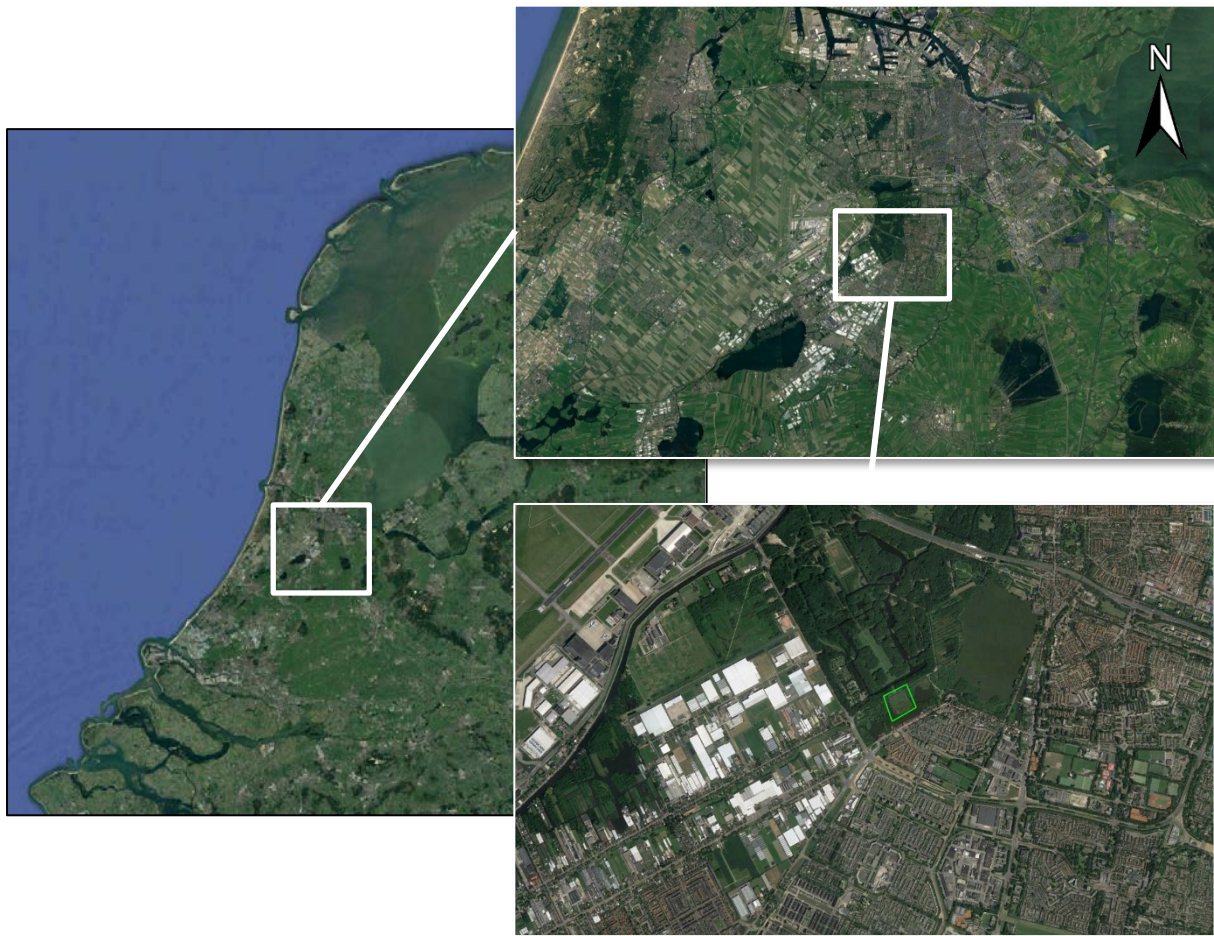
Figuur 1. De begrenzing van het projectgebied (de groene pijlen), drie overzichts niveaus. Bron satellietbeeld: World Imagery/Google.

Het projectgebied is begrensd op basis van de door opdrachtgever verstrekte gegevens en de Grootchalige Basiskaart Nederland (GBKN). Onderstaande figuren tonen het projectgebied op drie verschillende zoom-niveaus. Alle afbeeldingen waarop het projectgebied te zien zijn, zijn noord-zuid georiënteerd. Aan enkele afbeeldingen in voorliggend rapport, is een schaallat toegevoegd. Dit is gedaan om ook bij uitsneden de afstanden goed te kunnen inschatten. Tevens is een noordpijl toegevoegd aan de afbeeldingen waarbij dit als wenselijk wordt gezien.

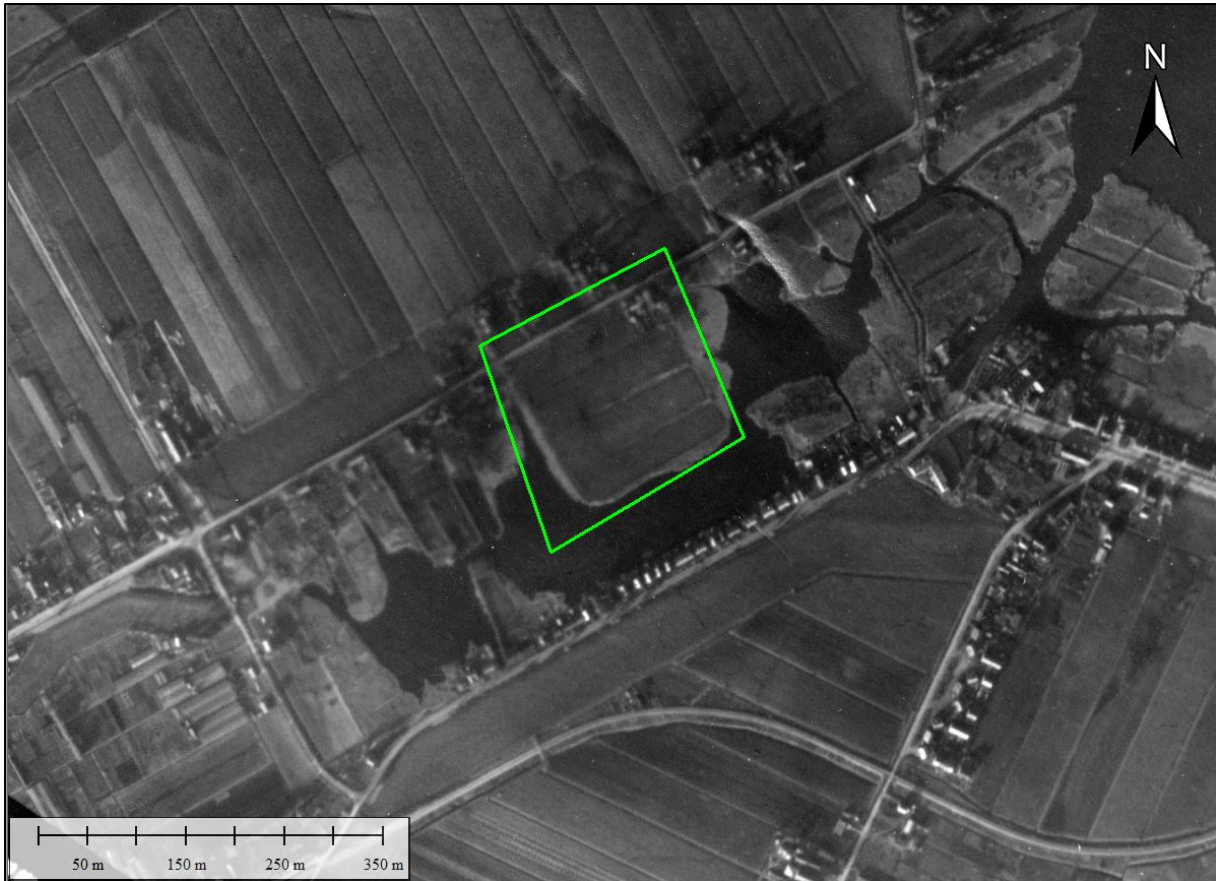
Figuur 5. Dekking van het projectgebied op 5 november 1943. Luchtfotonummers 1007, 5001.

Binnen de contouren van het projectgebied zijn op de luchtfoto van 5 november 1943 twee verstoringen zichtbaar. Op de luchtfoto van 25 juli 1943 zijn deze verstoringen nog niet waarneembaar. Op een eerdere luchtfoto – gedateerd op 4 oktober 1942 – zijn de verstoringen echter al wel zichtbaar. In de maanden voorafgaand aan oktober 1942 zijn meerdere bombardementen in de nabijheid van het projectgebied uitgevoerd. Ook zijn er in de nabijheid van het projectgebied meerder vliegtuigen neergestort in de eerste oorlogsjaren. Op 3 november 1943 wordt een groot bombardement uitgevoerd op Schiphol. Een van de deelnemende bommenwerpers wordt getroffen door luchtafweergeschut en stort ten zuiden van Bovenkerk neer. Voordat de bommenwerper in een duikvlucht naar beneden stort, wordt de bommenlast afgeworpen. Volgens een ooggetuige slaan de bommen op de Kleine Noorddijk en in de Kleine Poel in. In archiefstukken zijn schademeldingen aangetroffen aan woningen binnen- en in de directe nabijheid van het projectgebied op de datum van 3 november 1943. Op 100 meter en 200 meter ten noorden van het projectgebied zijn twee verstoringen zichtbaar, mogelijk als gevolg van de afwerp. Op de luchtfoto van 12 september 1944 is een van deze twee verstoringen ten noorden van het projectgebied nog steeds zichtbaar. Dit betreft vermoedelijk ook een krater. Van de andere verstoring is niet precies bekend wat het is.

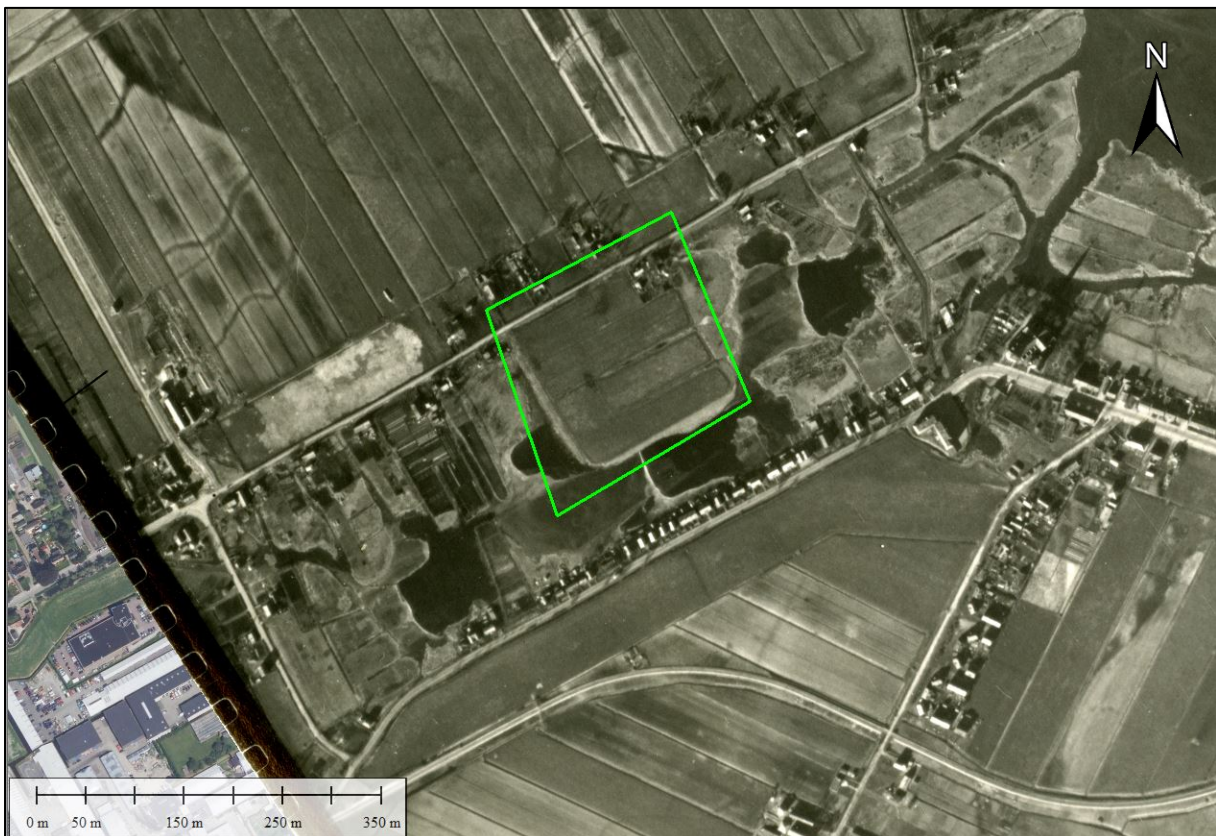
Figuur 6. Dekking van het projectgebied op 24 februari 1944. Luchtfotonummer: 4364. Bron satellietbeeld: World Imagery.

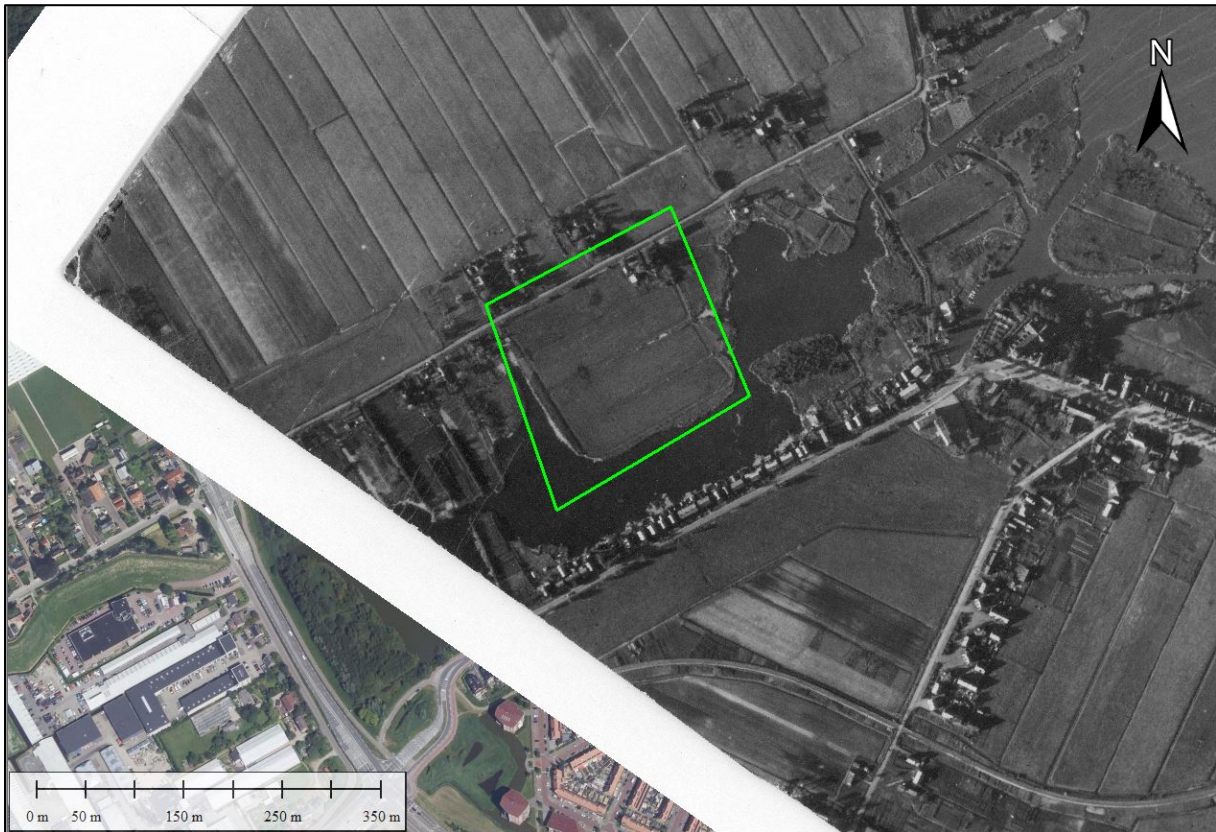
Figuur 7. Dekking van het projectgebied op 12 september 1944. Luchtfotonummer: 4180. Bron satellietbeeld: World Imagery.

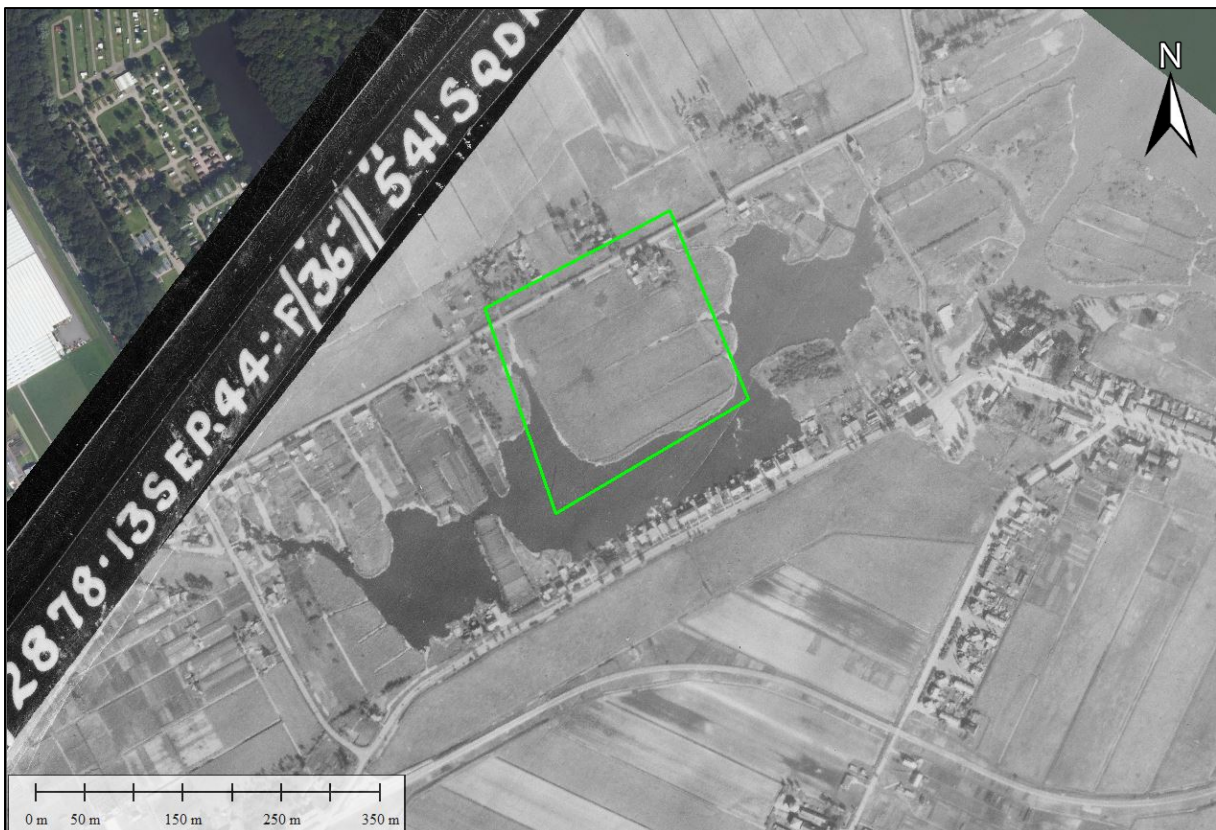
Figuur 8. Dekking van het projectgebied op 13 september 1944. Luchtfotonummer: 3167. Bron satellietbeeld: World Imagery.

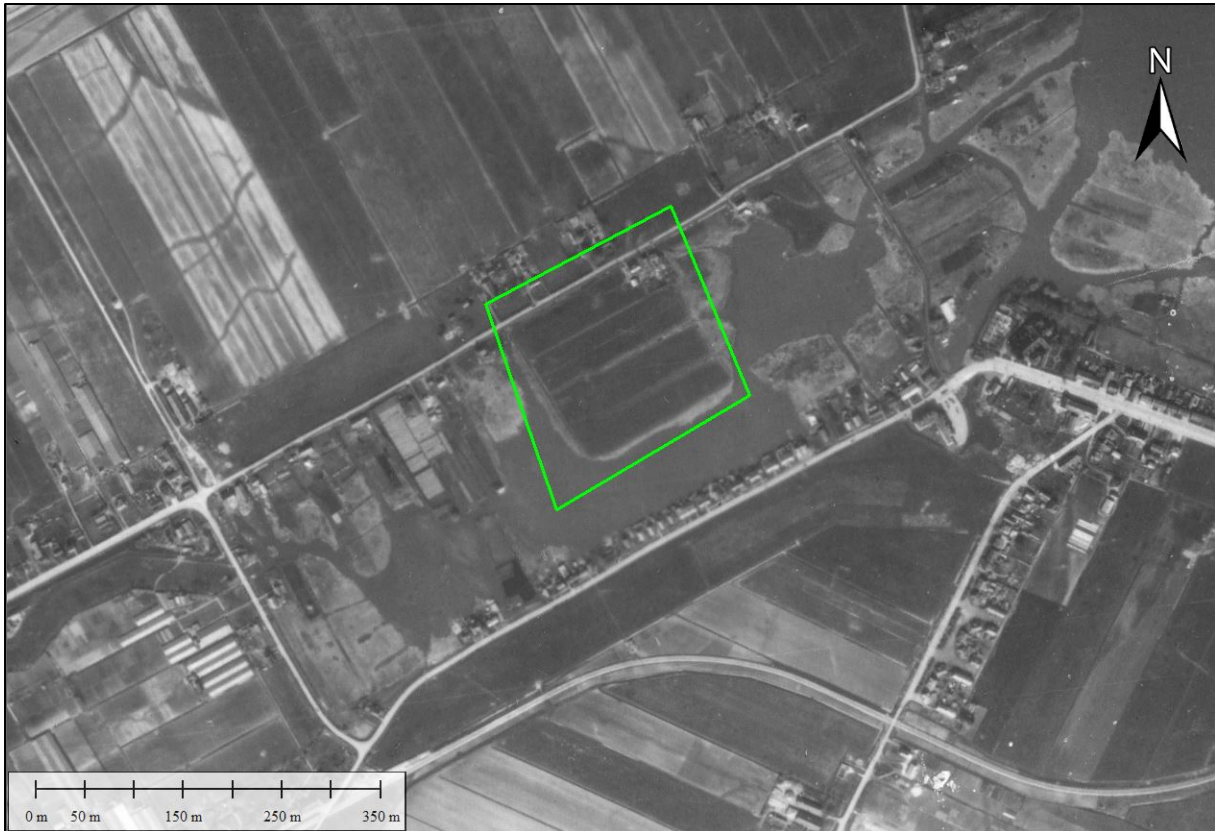
Figuur 9. Dekking van het projectgebied op 13 april 1945. Luchtfotonummer: 3067. Bron satellietbeeld: World Imagery.

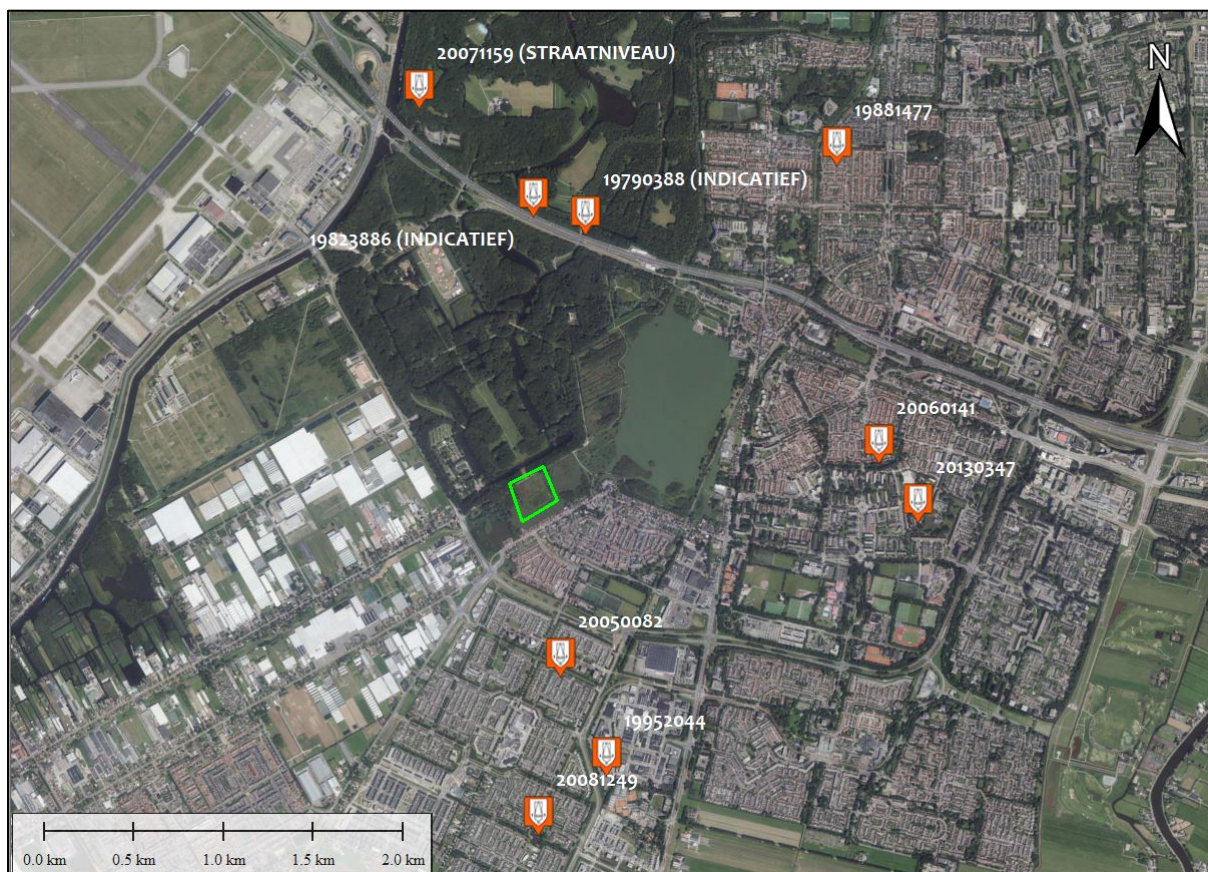
Figuur 18. Ruimingen (enkel CE, geen schroot en dergelijke) in de omgeving van de projectgebieden. Bron luchtfotomateriaal: World Imagery.

MORA	LIGPLAATS	AANTAL	BENAMING/SOORT	BIJZONDERHEDEN
20060141	Jan Goldschmedingplantsoen 28, Amstelveen	1	Brisantpantsergranaat van 6 veld met ontsteker	Niet verschooten
20071159	Nieuwemeerlaan, Amstelveen	1	Scherfhandgranaat M75	Cpl. Lot 8234, lot onst 8452
20081249	Bertha von Suttnerlaan 86, Amstelveen	1	Scherfhandgranaat M52	P3, cpl
20130347	Lindelaan 317, Amstelveen	1	Scherfhandgranaat M91	Joegoslavië

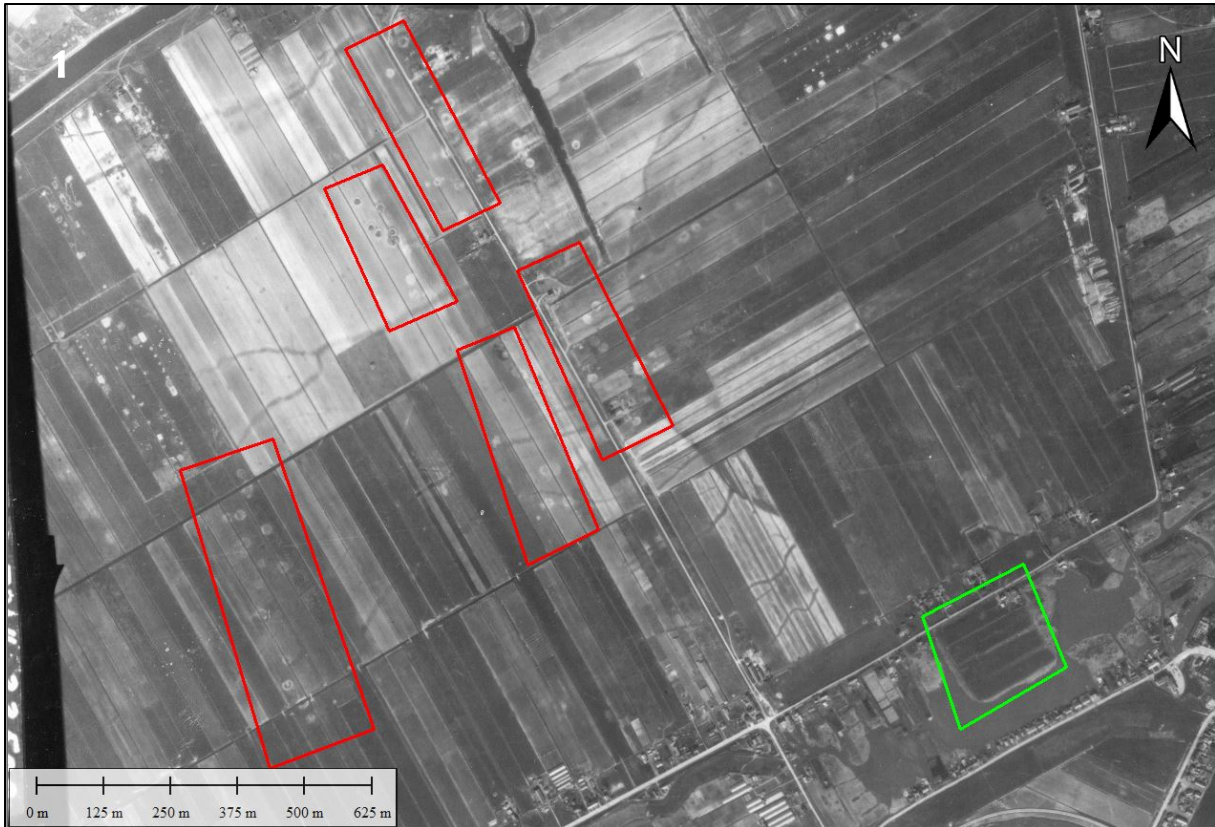
Figuur 19. Binnen de rode kaders op deze luchtfoto van 13 april 1945 zijn meerdere kraters van afwerpmunitie zichtbaar. Luchtfotonummer 3067.

Het projectgebied ligt op een afstand van ongeveer twee kilometer van Schiphol. Als gevolg van de bombardementen van 3 november 1943 en 13 december 1943 op Schiphol zijn vele tientallen brisantbommen in de Schinkelpolder ingeslagen. Onderstaande afbeelding toont de gevolgen van enkele tapijtbombardementen die naast het doelwit zijn ingeslagen.

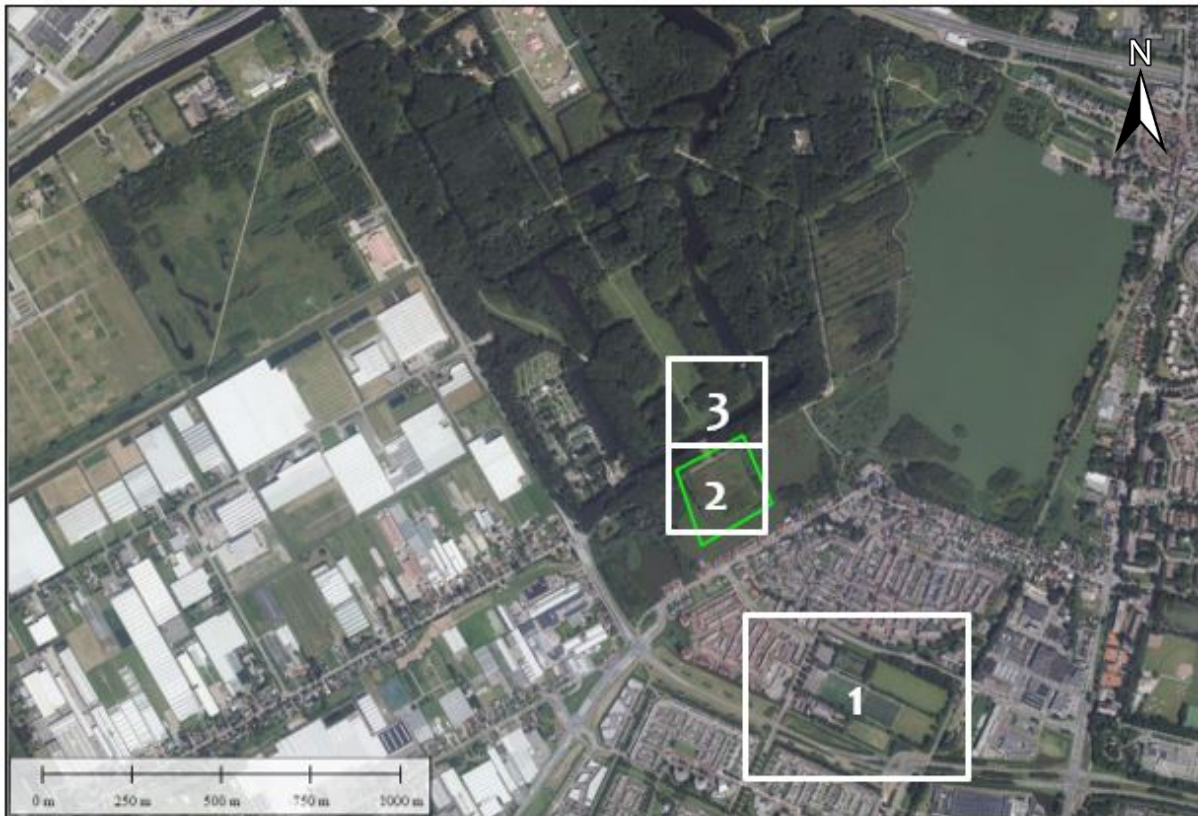
Figuur 20. In onderstaande afbeeldingen wordt ingezoomd op de getoonde witte vlakken. Bron satellietbeeld: World Imagery.

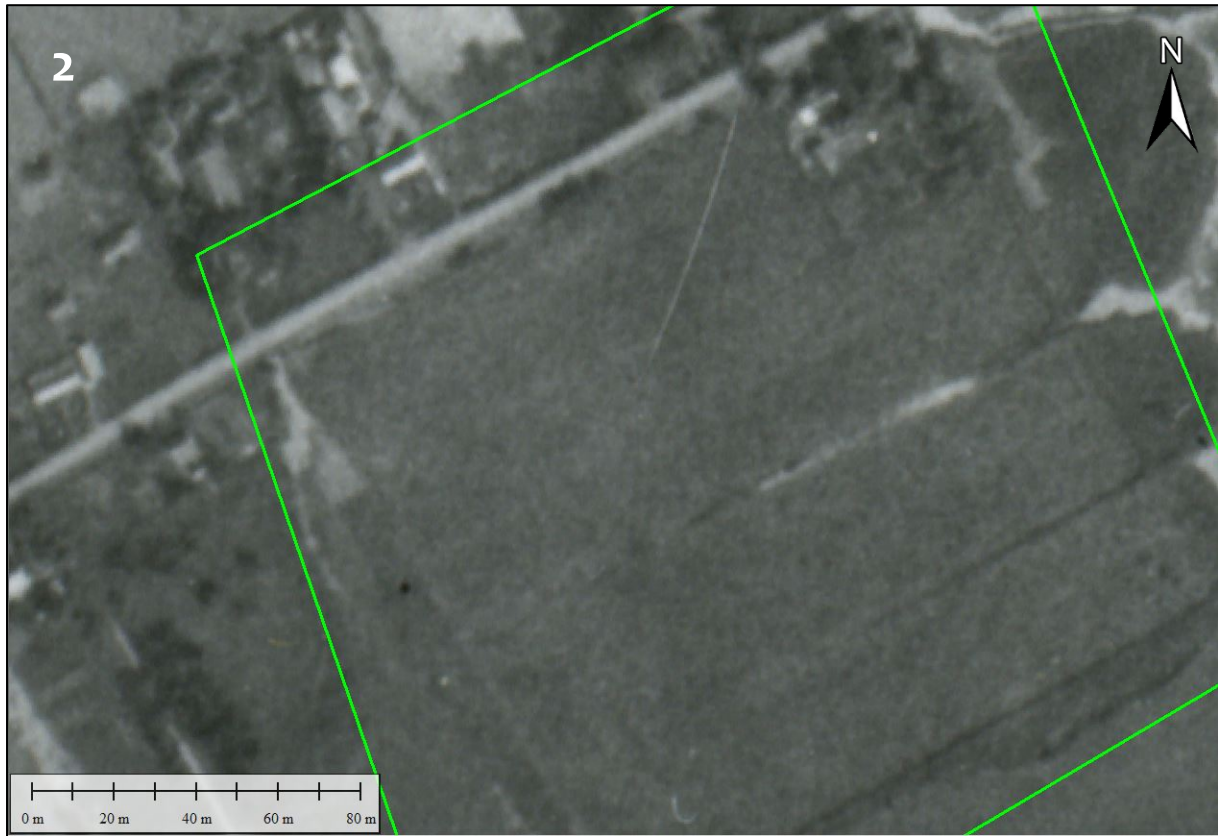
Figuur 22. Op 26 juli 1943 zijn nog geen verstoringen waarneembaar binnen de contouren van het projectgebied. Luchtfotonummer 4047.

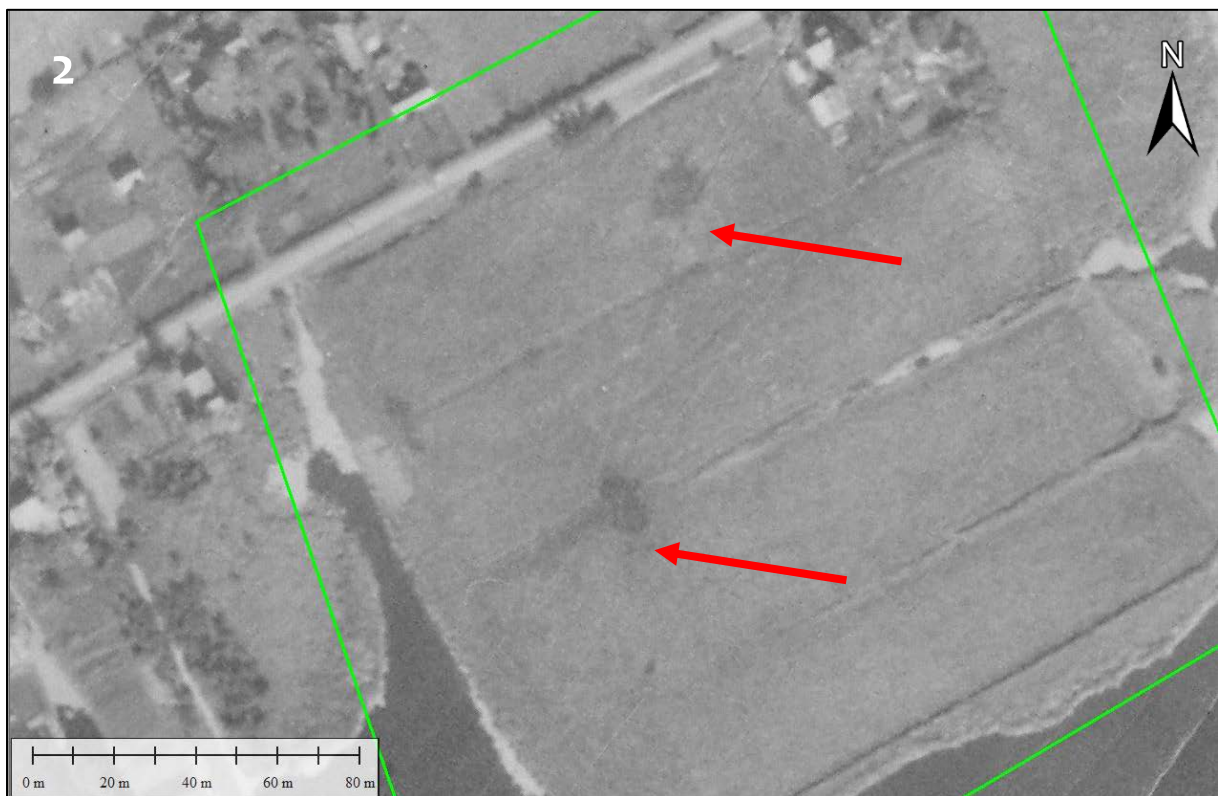
Figuur 23. Op deze luchtfoto van 13 september 1944 zijn twee verstoringen duidelijk zichtbaar binnen de contouren van het projectgebied. Op een luchtfoto van 4 oktober 1942 zijn de kraters ook al zichtbaar. Het is niet precies bekend aan welke oorlogshandeling dit te koppelen is. Luchtfotonummer 3167.

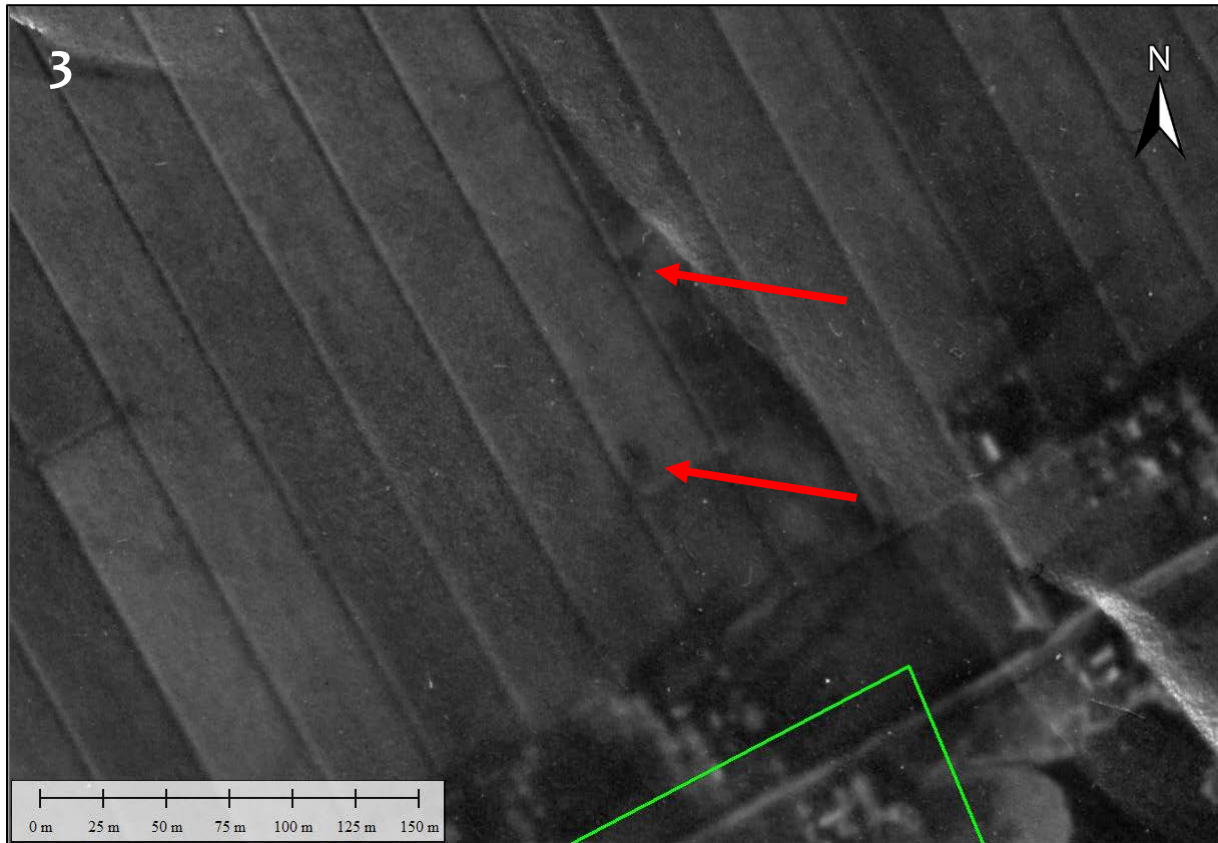
Figuur 24. Direct ten noorden van het projectgebied zijn ook twee verstoringen zichtbaar op deze luchtfoto van 5 november 1943. Luchtfoto-nummer: 5001

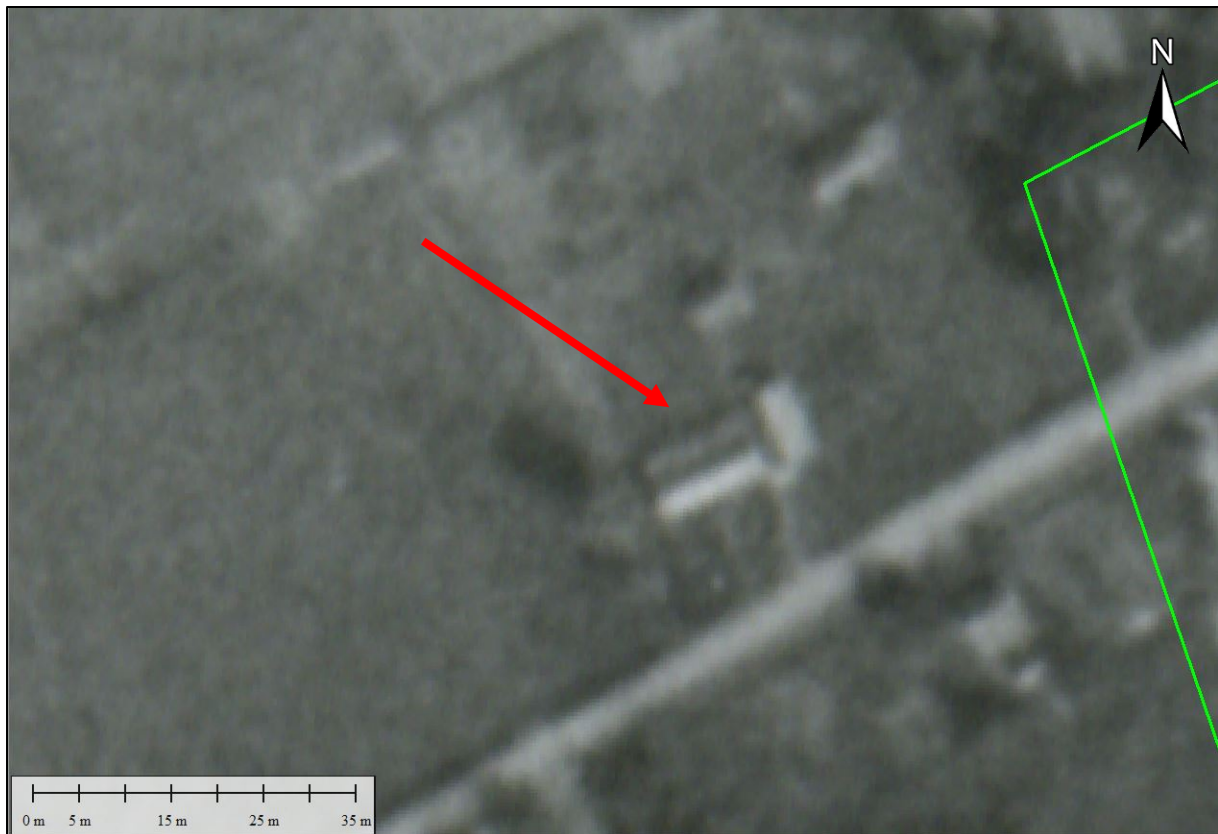
Figuur 26. Op deze luchtfoto van 26 juli 1943 verkeert het huis in normale toestand. Luchtfotonummer 4047.

Als gevolg van een bominslag raakt de woning op perceel Kleine Noorddijk 23 zwaar beschadigd. Op onderstaande luchtfoto's van 26 juli 1943 en 24 februari 1944 wordt een woning op 28 meter afstand van het projectgebied getoond. Op de luchtfoto van 26 juli 1943 is het huis duidelijk onbeschadigd. Op de luchtfoto van 24 februari 1944 zijn de contouren van het huis zichtbaar gewijzigd. Duidelijk is dat dit huis zwaar beschadigd is.

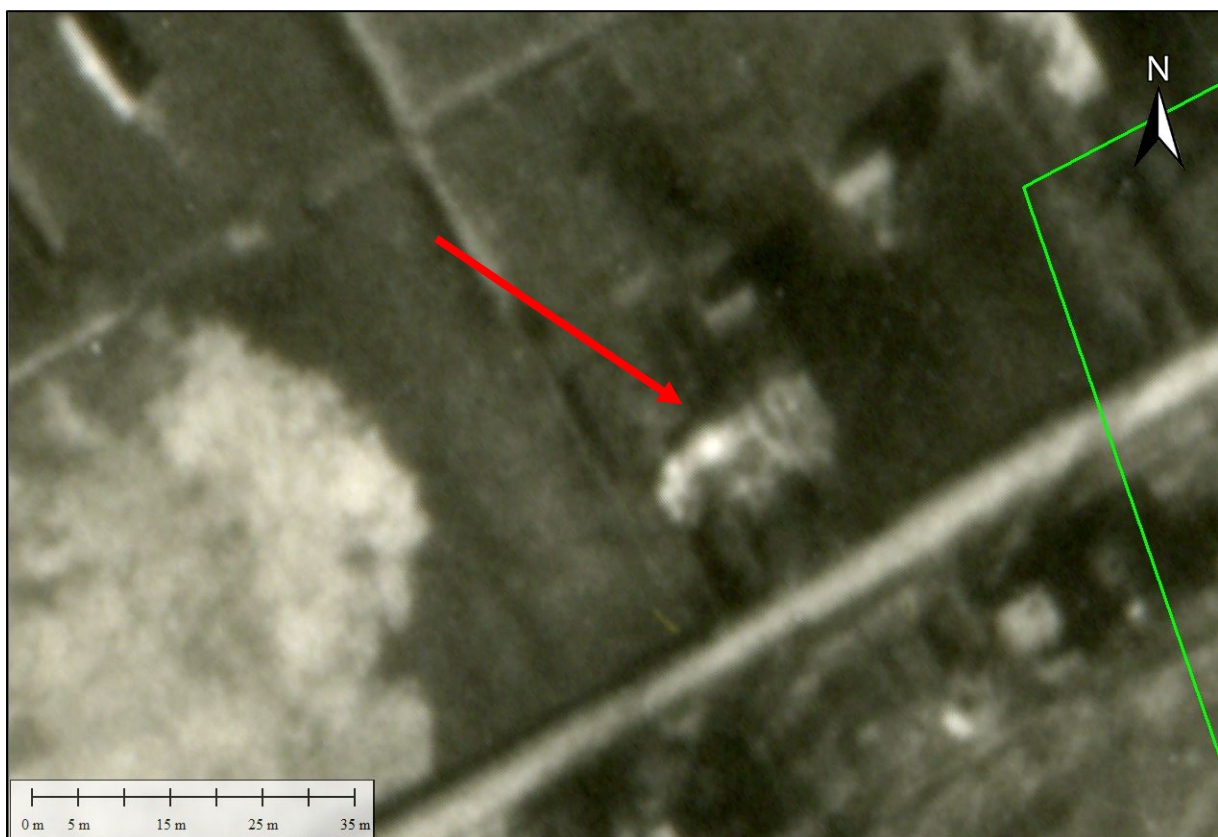
Figuur 27. Op deze luchtfoto van 24 februari 1944 is het huis zwaar beschadigd. Luchtfotonummer 4364.

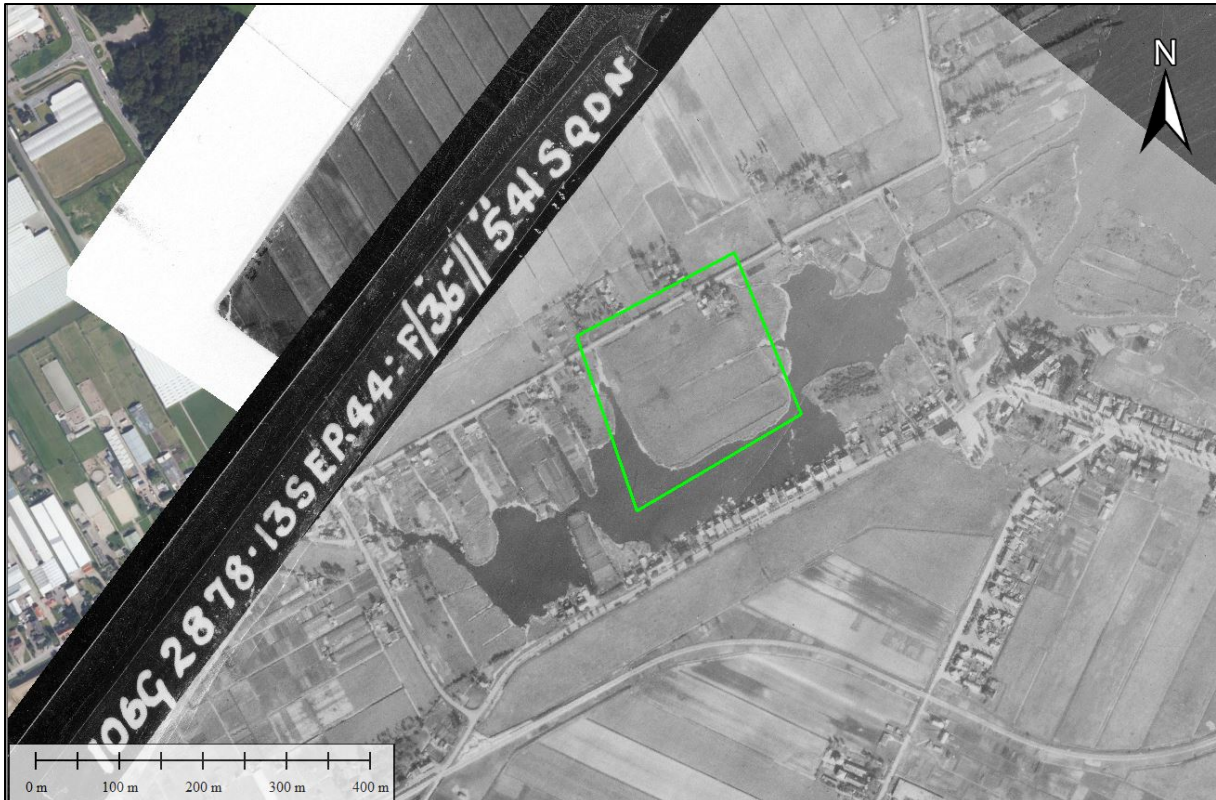
Figuur 28. Situatie van het projectgebied ten tijde van de oorlog. Luchtfotonummers: 3167, 4180. Bron satellietbeeld: World Imagery.

Om na te gaan in hoeverre rond het projectgebied (ingrijpende) bodemroerende werkzaamheden hebben plaatsgevonden welke mogelijk van invloed zijn op de mate van verdachtheid, zijn de luchtfoto's uit de Tweede Wereldoorlog, historisch kaartmateriaal en een modern satellietbeeld met elkaar vergeleken. Daarnaast is gebruik gemaakt van BAG-gegevens (Basisregistratie Adressen en Gebouwen). Het analyseren van naoorlogse bodemroering is niet alleen relevant wanneer het gaat om het in kaart brengen van naoorlogs geroerde bodemlagen waarin mogelijk zonder aanvullend onderzoek kan worden gewerkt, ook zegt naoorlogse bodemroering iets over hoe verdacht een gebied precies is. Bijvoorbeeld: een bron stelt dat plaats X is beschoten door artillerie, echter kan niet exact worden aangetoond welk gebied nu is getroffen. Als de omgeving van plaats X in 1945 uit weiland bestond en in 2016 uit volledig volgebouwde woonwijken waarbij voor zover bekend tijdens de werkzaamheden nimmer CE zijn aangetroffen, dan valt mogelijk te concluderen dat dit gebied niet is getroffen door artilleriebeschietingen. In die zin kan het in kaart brengen van naoorlogse bodemroering dus als contra-indicatie dienen en is ook het onderzoeken van de omgeving van het projectgebied (waar niet gewerkt zal worden) van relevantie voor het onderzoek. Onderstaande afbeeldingen tonen de situatie rond het projectgebied in de oorlogsjaren vergeleken met de huidige situatie op luchtfotomateriaal/satellietbeeld en historisch kaartmateriaal, gevolgd door de BAG-gegevens.

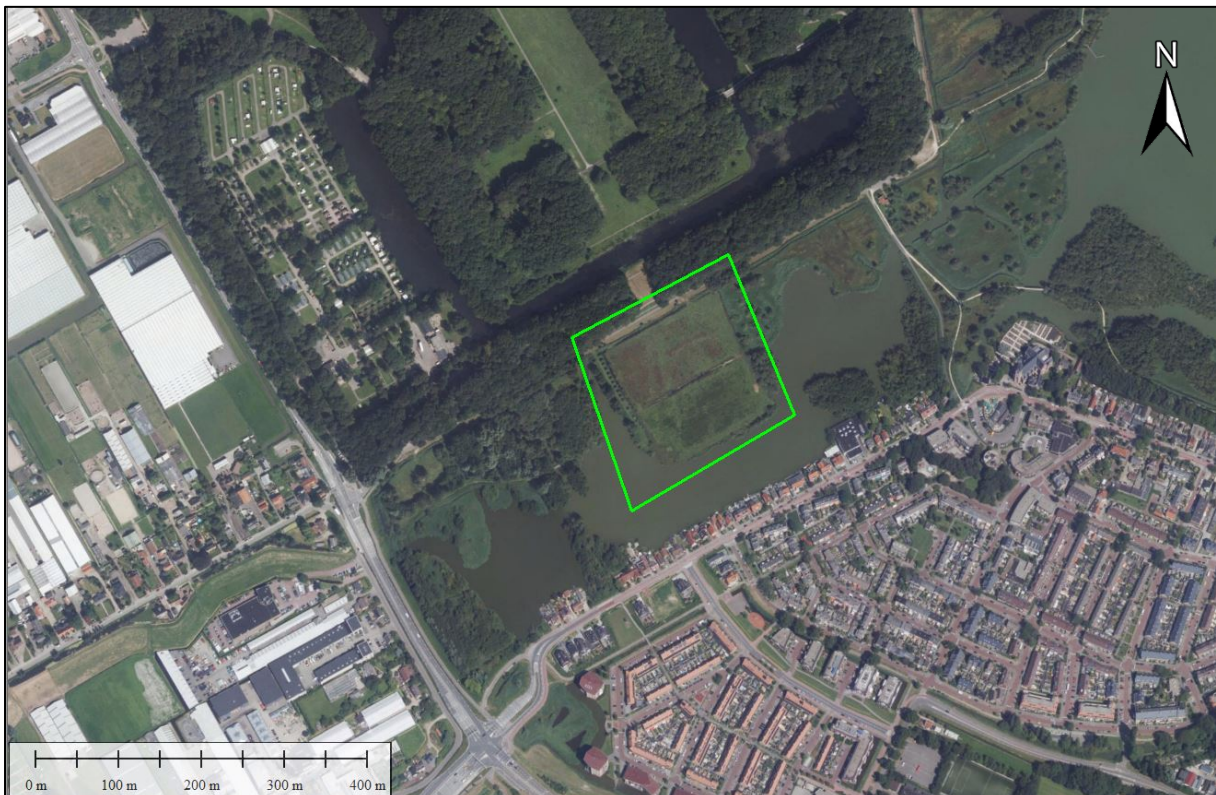
Figuur 29. Huidige situatie van het projectgebied. Bron satellietbeeld: World Imagery.

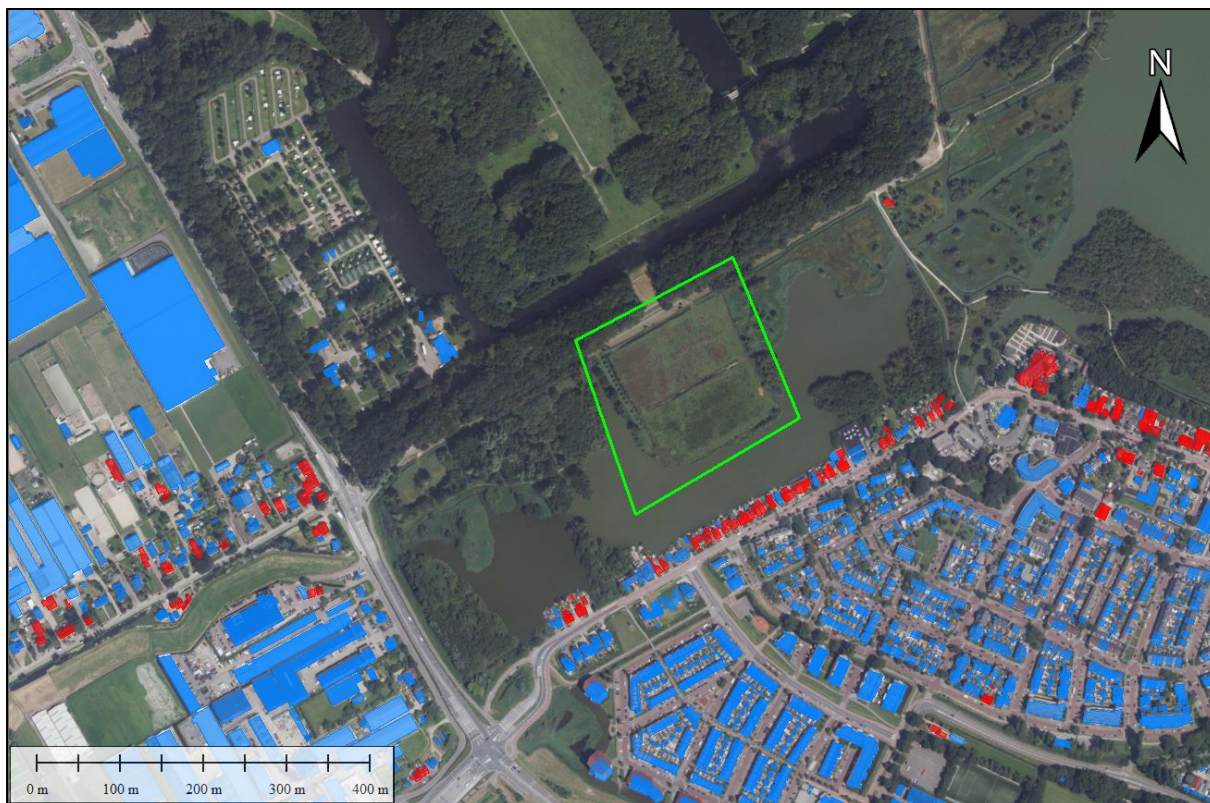
Figuur 30. De huidige situatie van het projectgebied met ingekleurde bebouwing. Rode bebouwing bestond reeds in de Tweede Wereldoorlog. De blauwe bebouwing is verrezen sinds de oorlogsjaren. Bron satellietbeeld: World Imagery.

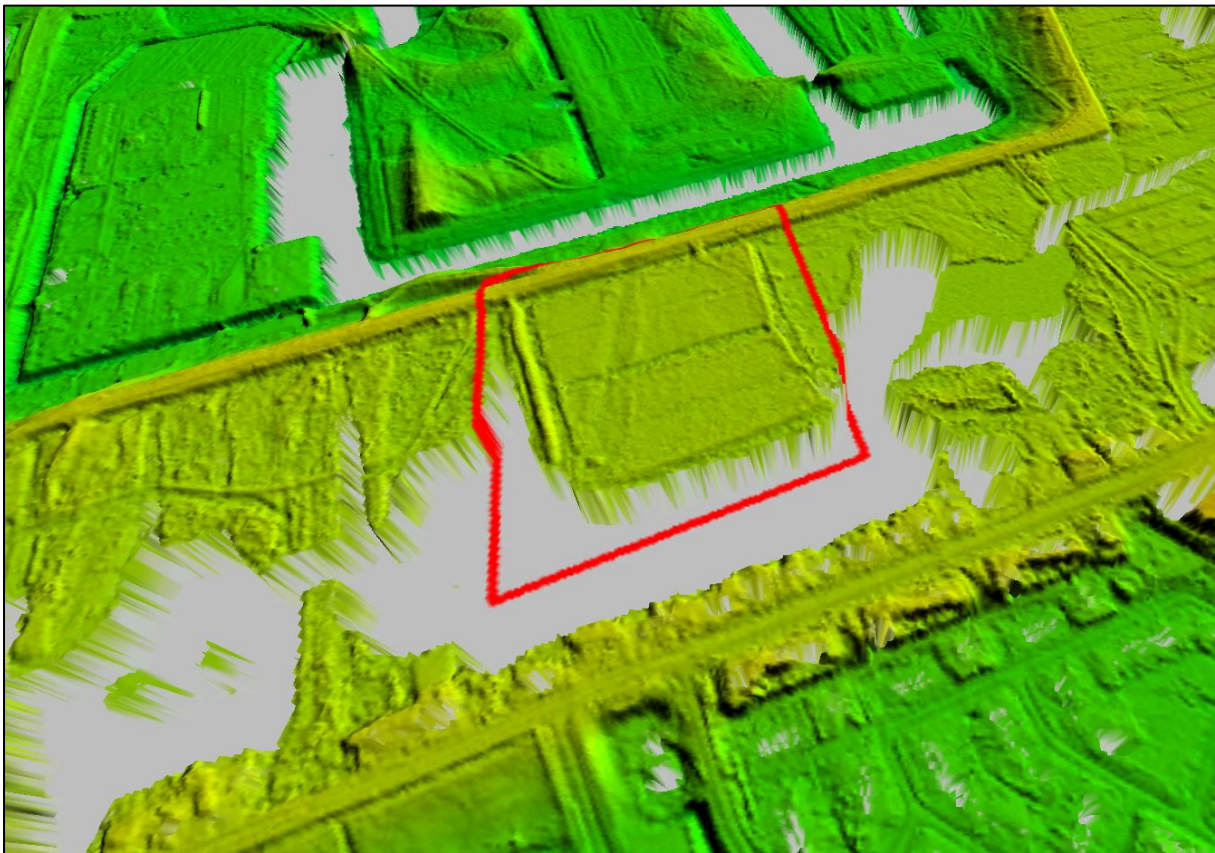
Figuur 31. Middels LIDAR zijn geen verstoringen waargenomen binnen- en in de directe omgeving van de projectgebieden ter plaatse van de Kleine Poel. Omwille van de zichtbaarheid is het projectgebied hier in rood weergegeven. Bron: PDOK

Uit de analyse van het landschap middels LIDAR, zijn geen duidelijke verstoringen naar voren gekomen die wijzen op oorlogshandelingen binnen het projectgebied. In de directe omgeving van de noordelijke projectgebieden zijn geen verstoringen gelijkend op inslagen van CE gesignaleerd.

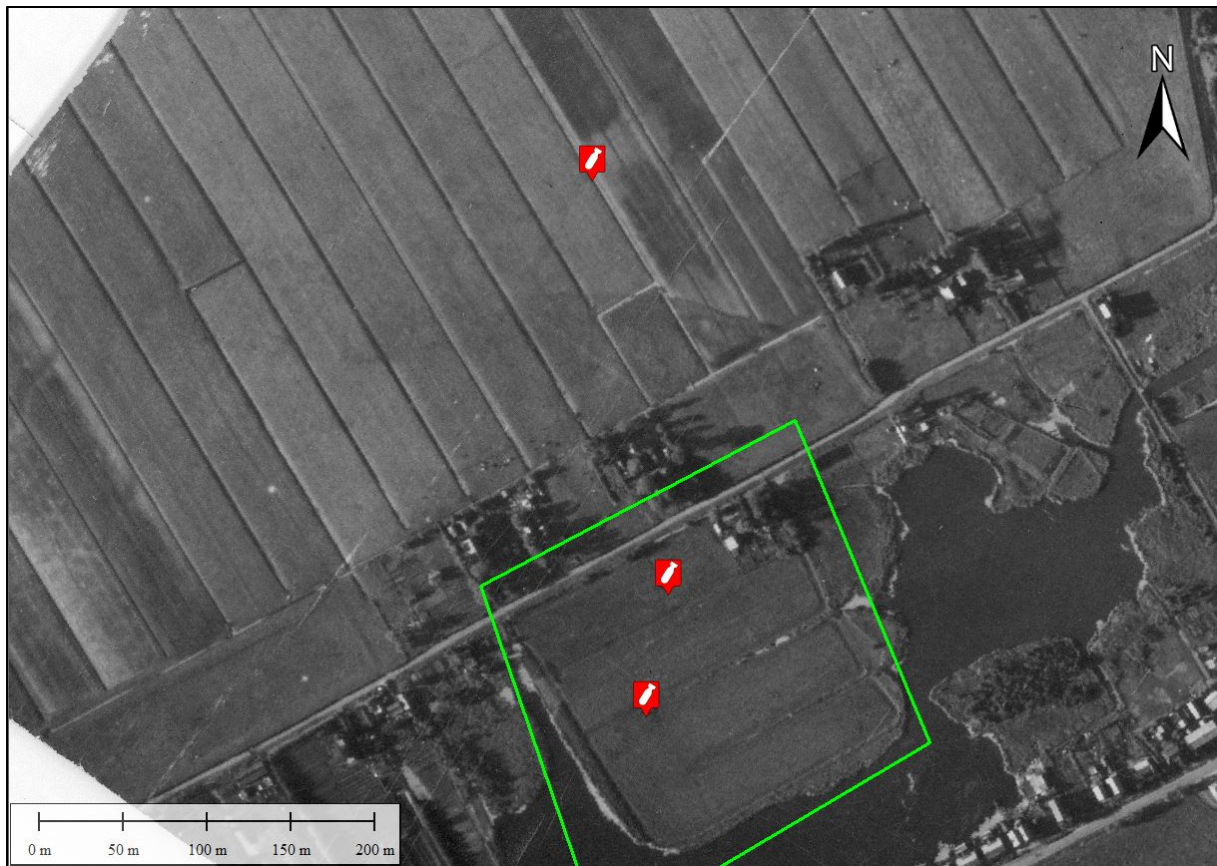
Figuur 32. De gesignaleerde bominslagen op deze luchtfoto van 12 september 1944. Luchtfotonummer 4180.

Binnen- en in de directe nabijheid van het projectgebied zijn bommen met een kaliber van 1000 lb afgeworpen door een neerstortende bommenwerper. De bommenwerper was in totaal bewapend met vier bommen. Aangezien er maximaal drie kraters zijn waargenomen, zou (ten minste) een van de bommen als blindganger kunnen zijn ingeslagen. Onderstaande afbeelding toont de locaties van de waargenomen kraters.

De waargenomen kraters binnen- en ten noorden van het projectgebied liggen in een rechte lijn die nagenoeg overeenkomt met de vliegrichting van de neerstortende bommenwerper. Voor de afbakening van het verdachte gebied is daarom gekozen om een rechte lijn te trekken over de waargenomen inslagen. De bommen zijn afgaande op het patroon in een grotendeels rechte lijn neergekomen. De verst uiteen gelegen kraters vormen het beginpunt en eindpunt van de getrokken lijn. De lijn wordt aan weerszijden vermeerderd met de afstand tussen de verst uit elkaar gelegen kraters, namelijk 250 meter. Het is aannemelijk dat een eventuele blindganger niet op meer dan 250 meter afstand van een van de waargenomen kraters is ingeslagen. Voorts wordt een buffer voor de spreiding van de inslagen gehanteerd zodat alle waargenomen inslagen binnen het verdachte gebied vallen. De spreiding van de inslagen is vastgesteld op 23 meter. Vervolgens worden een luchtfotocorrectie toegepast van 10 meter en een maximale ondergrondse horizontale verplaatsing van 8 meter.⁵⁵ Daardoor ontstaat een buffer van 41 meter die rondom de getrokken lijn wordt genomen.
