BB18-064-01 (DEFINITIEF)

VOORONDERZOEK CONVENTIONELE EXPLOSIEVEN

KLEINE POELAKKER

AVECO DE BONDT

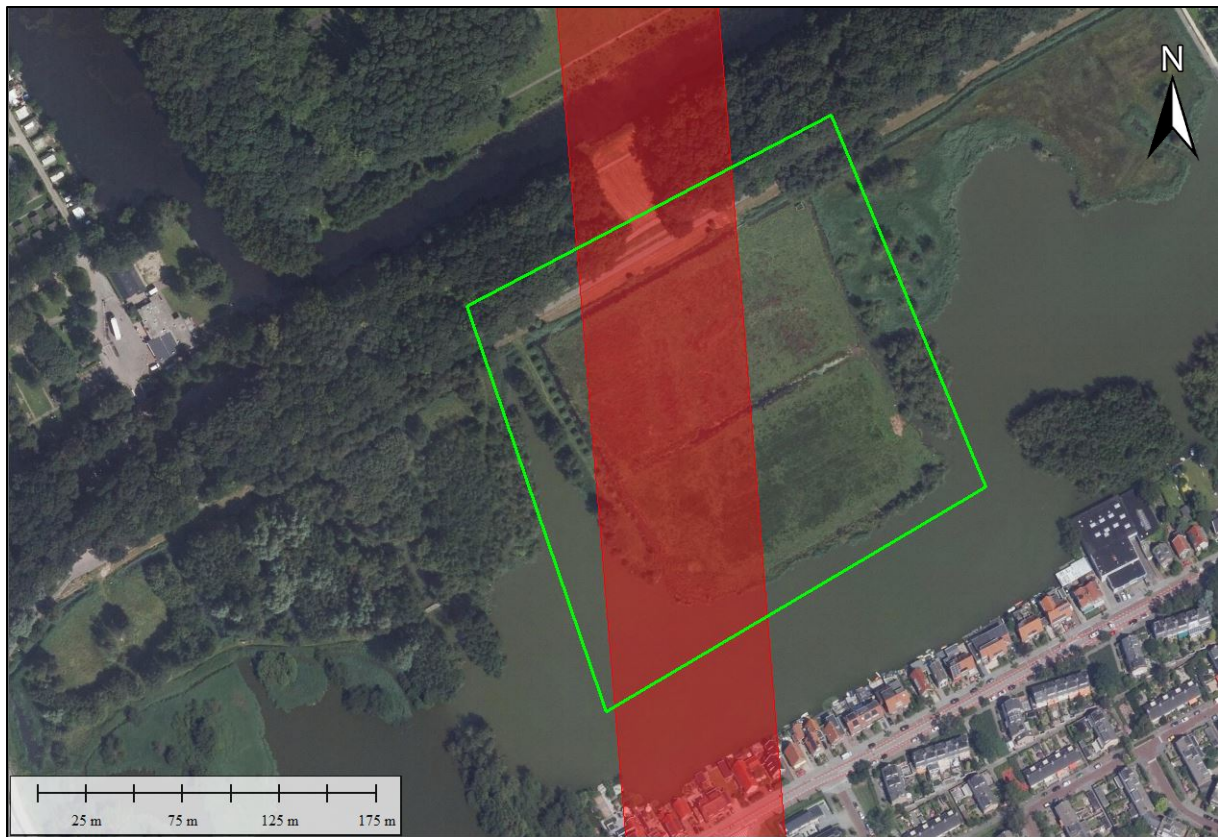
Figuur 33. Het op afwerpmunitie verdachte gebied. Bron satellietbeeld: World Imagery.

De waargenomen kraters binnen- en ten noorden van het projectgebied liggen in een rechte lijn die nagenoeg overeenkomt met de vliegrichting van de neerstortende bommenwerper. Voor de afbakening van het verdachte gebied is daarom gekozen om een rechte lijn te trekken over de waargenomen inslagen. De bommen zijn afgaande op het patroon in een grotendeels rechte lijn neergekomen. De verst uiteen gelegen kraters vormen het beginpunt en eindpunt van de getrokken lijn. De lijn wordt aan weerszijden vermeerderd met de afstand tussen de verst uit elkaar gelegen kraters, namelijk 250 meter. Het is aannemelijk dat een eventuele blindganger niet op meer dan 250 meter afstand van een van de waargenomen kraters is ingeslagen. Voorts wordt een buffer voor de spreiding van de inslagen gehanteerd zodat alle waargenomen inslagen binnen het verdachte gebied vallen. De spreiding van de inslagen is vastgesteld op 23 meter. Vervolgens worden een luchtfotocorrectie toegepast van 10 meter en een maximale ondergrondse horizontale verplaatsing van 8 meter.⁵⁵ Daardoor ontstaat een buffer van 41 meter die rondom de getrokken lijn wordt genomen.

⁵⁵ In het WSCS-OCE wordt gesteld dat rekening gehouden dient te worden met de horizontale verplaatsing (offset) van CE na indringing in de bodem. De enige in het WSCS-OCE genoemde waarde voor wat betreft horizontale verplaatsing bedraagt 15 meter en geldt voor de maximale horizontale verplaatsing van een V-1 (blindganger). Voor afwerpmunitie wordt gesteld dat de horizontale verplaatsing gebaseerd dient te worden op een rekenmethode op basis van verschillende parameters zoals hoogte van de afworp, diameter van het CE en de bodemweerstand. De rekenmethode zelf wordt overigens niet gegeven. In opdracht van Saricon heeft A. Meijers een documentenstudie uitgevoerd naar deze offset (Saricon, Offset vliegtuigbommen Versie 9), om zo te proberen vast te stellen of er een gestandaardiseerde afstandstabel kan worden gehanteerd. Voor onderhavig onderzoek is de tabel 'Maximale horizontale ondergrondse verplaatsing bij het afbakenen van een op afwerpmunitie verdacht gebied' uit de betreffende documentenstudie gehanteerd.

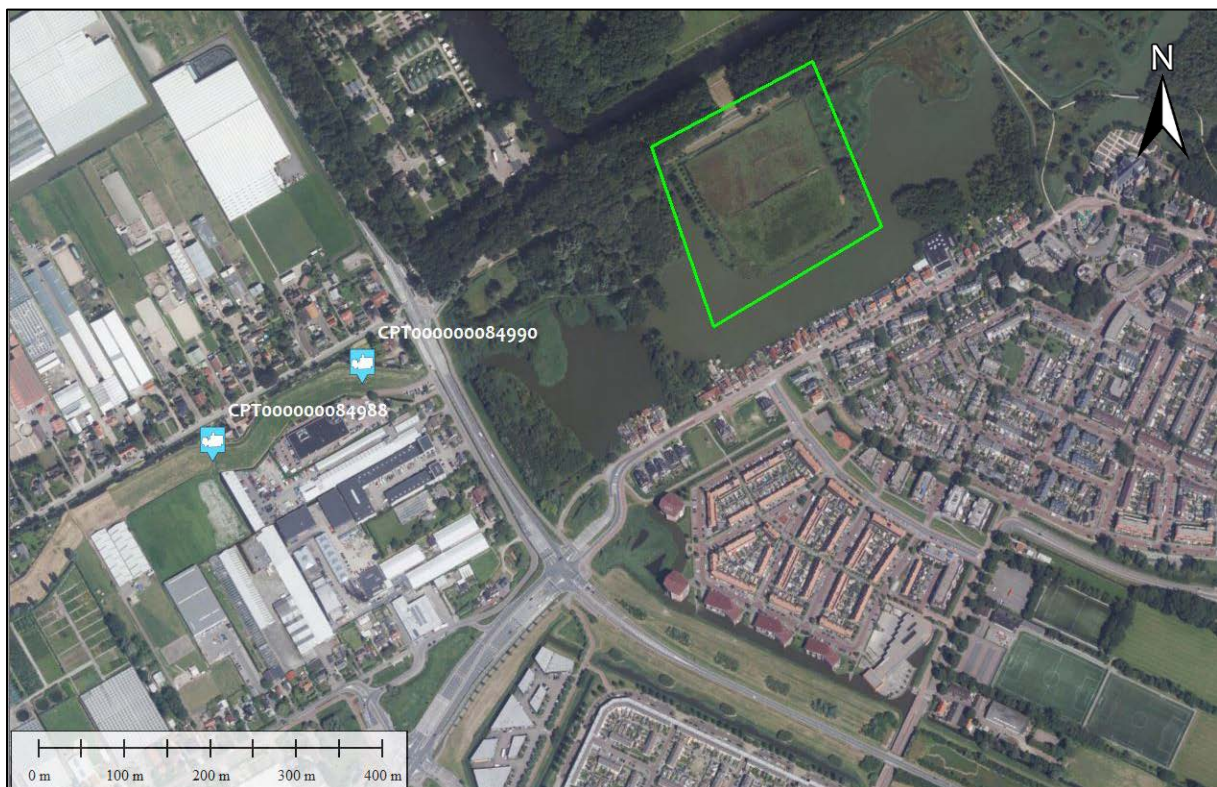
Figuur 34. De locaties van de gebruikte sonderingen. Bron: DINOLOket. Bron satellietbeeld: World Imagery.

Sondering	Maaiveldhoogte	Type CE	Penetratie (MV)
CPT000000084988	0,3m-NAP	1000 lb	12m-MV
CPT000000084990	0,3m-NAP	1000 lb	12m-MV

De laagste maaiveldhoogte binnen het verdachte gebied afwerpmunitie in het projectgebied draagt circa 1,30m-NAP, wat betekent dat CE in de vorm van afwerpmunitie binnen het projectgebied voor zover aantoonbaar tot 13,30m-NAP kunnen worden aangetroffen. Daar de maaiveldhoogten binnen het projectgebied verschillen wordt geadviseerd voorafgaande aan opsporingswerkzaamheden de maaiveldhoogte(n) voor de betreffende locaties te bekijken om de ondergrens van het verdachte gebied te kunnen bepalen. Op onderstaande afbeelding worden de geraadpleegde sonderingen ten opzichte van het projectgebied getoond.
