**Verkendend asbestonderzoek Dijkhoornseweg  
te Delft**

projectnummer 0436709.100  
definitief revisie 00  
12 april 2019

Hoogheemraadschap van Delfland

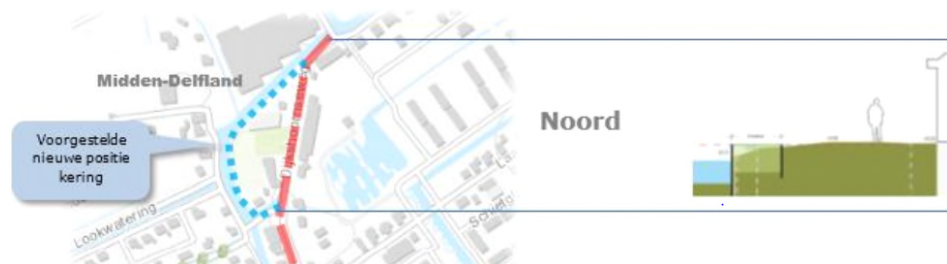
**Figuur 1.1: Locatie kering (rood: huidige locatie, blauw: nieuwe locatie)**

De aanleiding voor het onderzoek wordt gevormd door de voorgenomen werkzaamheden ten behoeve van het verleggen van de kering. De kering is nu gelegen onder de weg zoals weergegeven in figuur 1.1, maar zal worden verplaatst naar de oever. Aanleiding tot het verrichten van een verkennd asbestonderzoek is het aantreffen van bodemvreemde bijmenging met puin in bovengrond en bodembelasting met grof puin/stenen gedurende voorgaande onderzoeken. De locatie is daardoor verdacht op het voorkomen van een bodemverontreiniging met asbest.

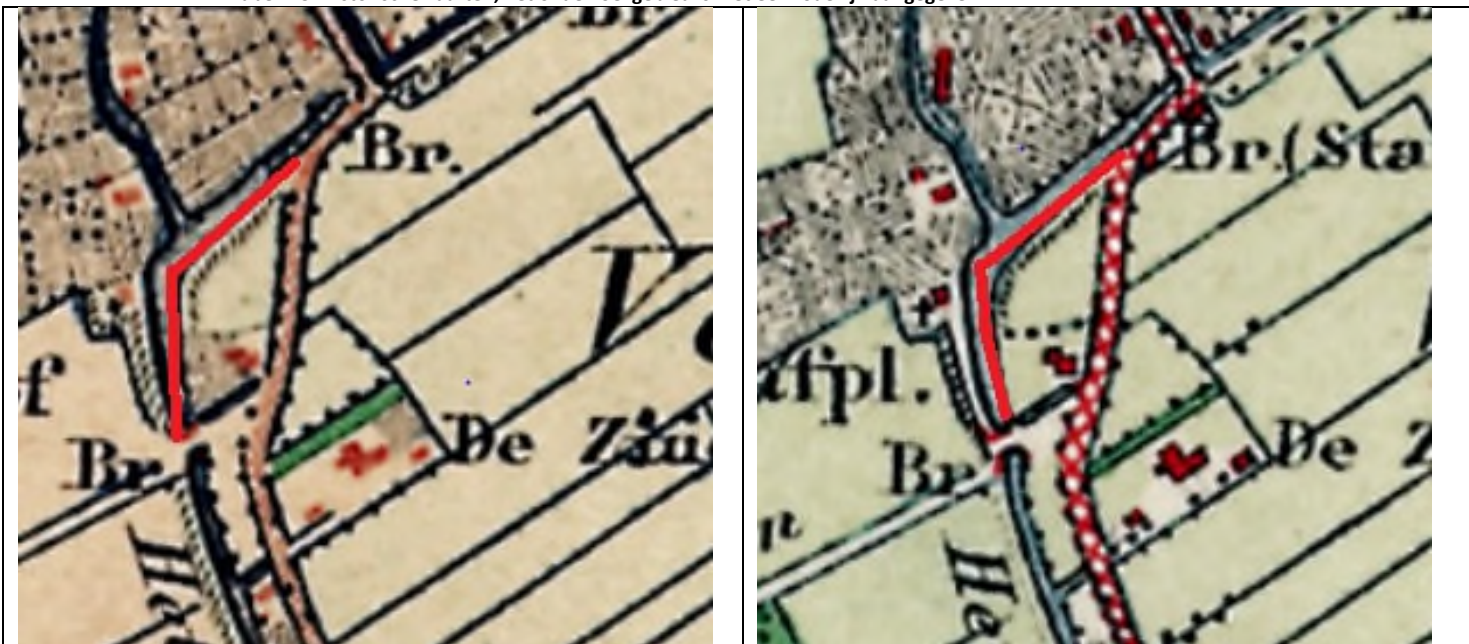
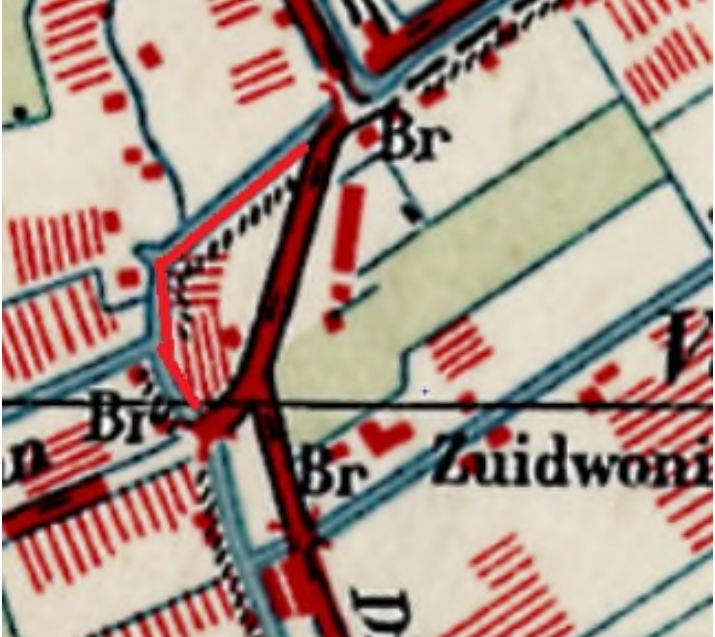
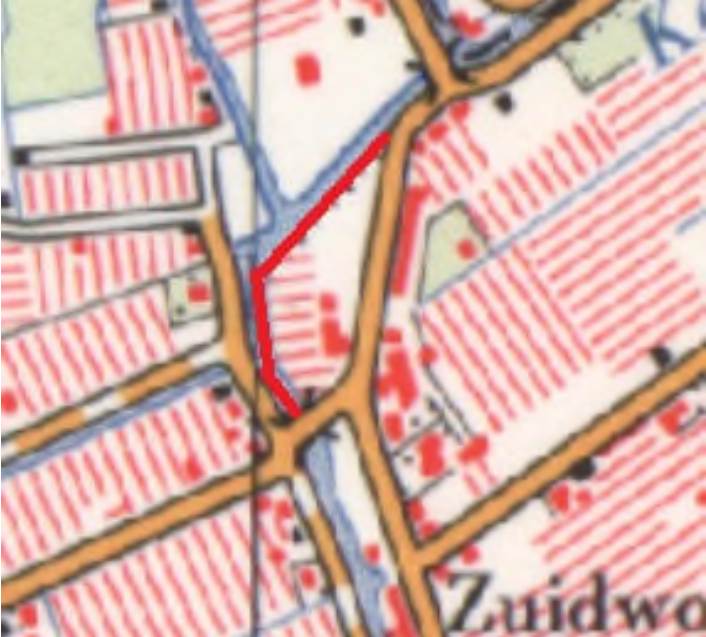
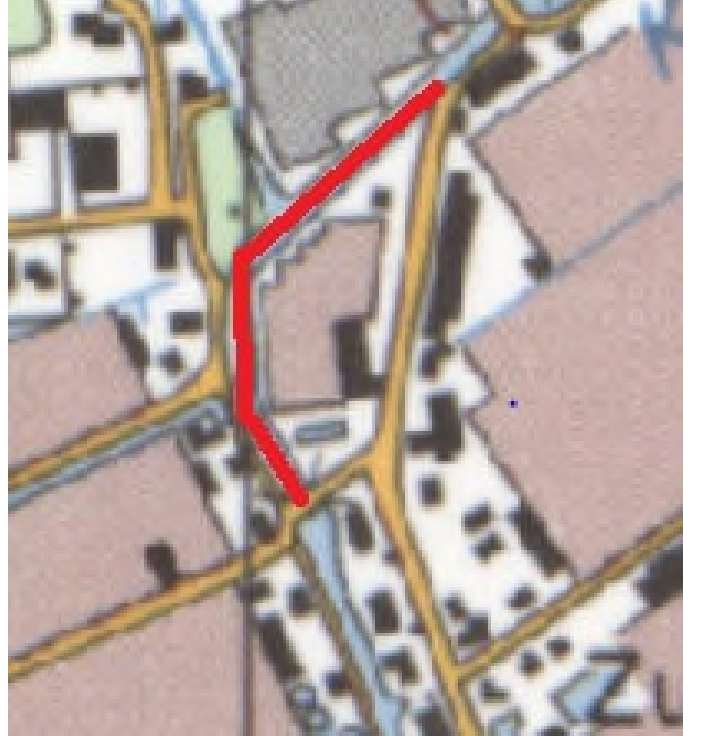
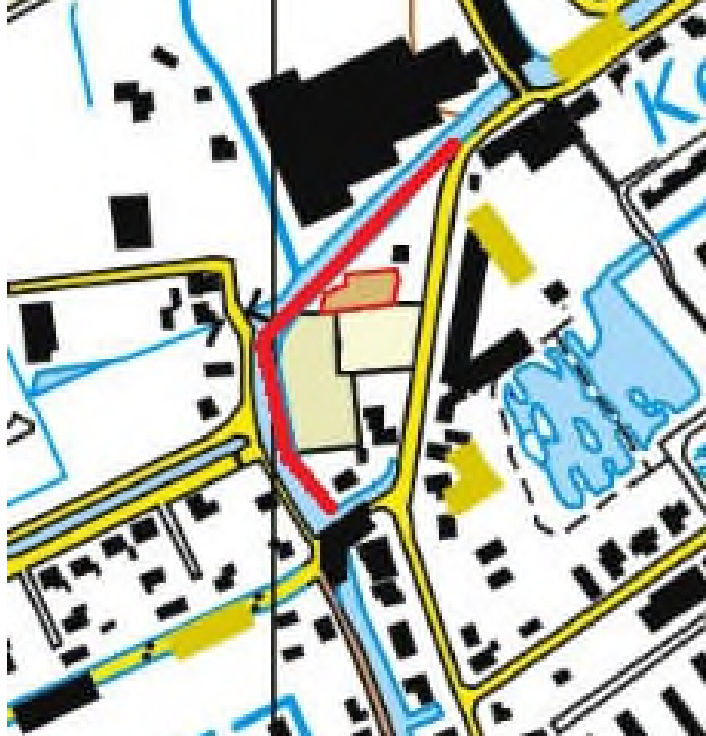
Tabel 2.5: Historische kaarten, het onderzoekgebied is met een rode lijn aangegeven.

Uit bestudering van de historische kaarten (topotijdreis.nl) blijkt dat de watergang en Dijkshoornseweg reeds aanwezig waren in 1881. Tussen 1913 en 1937 is de eerste bebouwing op de onderzoekslocatie en aangrenzende percelen gerealiseerd. Tussen 1990 en 2018 is een deel van de bebouwing weggehaald. In de tabel op de volgende pagina zijn de uitsneden van de historische kaarten opgenomen.

| <p><i>Agrarische bestemming, aanwezigheid watergang en Dijkhoornseweg (1881)</i></p> | <p><i>Agrarische bestemming, aanwezigheid watergang en Dijkhoornseweg (1913)</i></p> |
| <p><i>Eerste bouw onderzoekslocatie en aangrenzende percelen (1937)</i></p> | <p><i>Bebouwing op locatie en aangrenzende percelen, watergang aanwezig (1964)</i></p> |
| <p><i>Bebouwing op locatie en aangrenzende percelen, watergang aanwezig (1990)</i></p> | <p><i>Huidige situatie (2018)</i></p> |

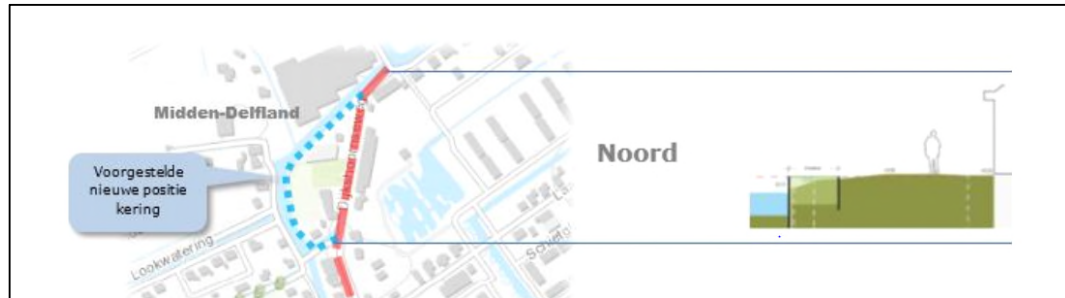
**Figuur 2.3: Locatie kering (rood: huidige locatie, blauw: nieuwe locatie)**

Ter plaatse van de onderzoekslocatie zal de kering verlegd worden. De kering is nu gelegen onder de weg zoals weergegeven in figuur 2.3, maar zal worden verplaatst naar de oever.

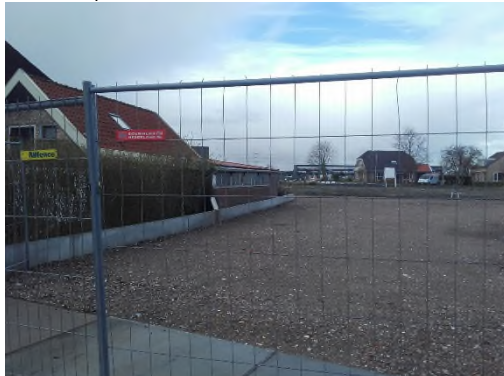
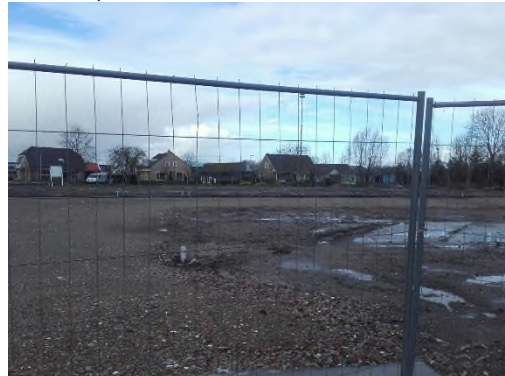
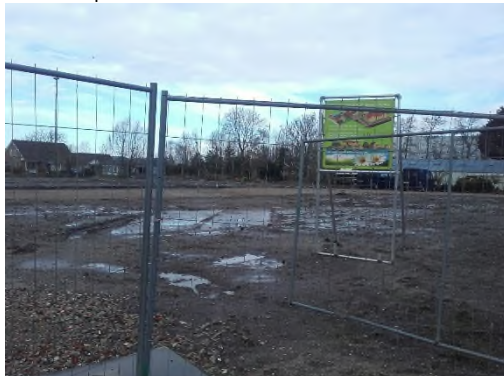
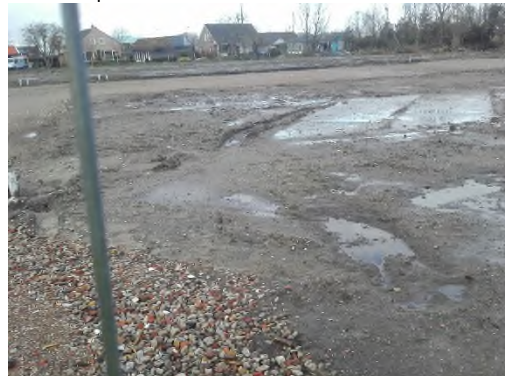
De locatie waar gedurende voorgaand onderzoek (2018) bodembelasting ter voorkoming van afkalving met grof puin/stenen was aangetroffen, was gedurende de uitvoering van het veldwerk niet toegankelijk. De locatie werd namelijk bouwrijp gemaakt, waarbij deze was afgesloten met hekken en de bodem was voorbelast. Het was hierdoor niet mogelijk het geplande asbestgat te plaatsen en monstermateriaal te verzamelen. Er kan voor dit deel van de locatie derhalve geen uitspraak worden gedaan over de asbestverdachtheid.

In afwijking op protocol 2018 is geen foto van proefgat 04 gemaakt. Foto's van het niet toegankelijke deel en de overige proefgaten zijn opgenomen in bijlage 6.

Het wordt aanbevolen om gedurende de voorgenomen werkzaamheden ter plaatse van het niet onderzochte deel van de locatie alert te zijn op aanwijzingen die mogelijk duiden op het voorkomen van asbest.

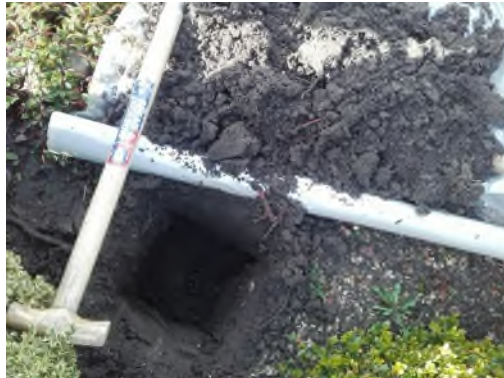
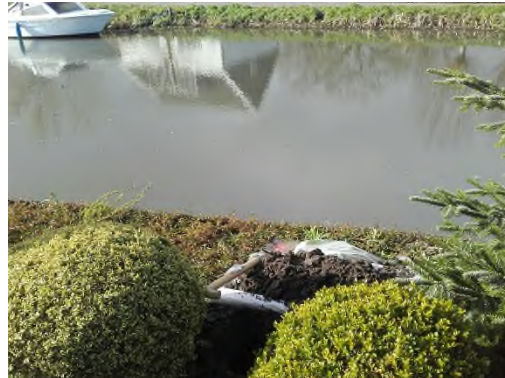
Proefgat 01

Uit de profielbeschrijvingen blijkt dat de bodem vanaf het maaiveld tot 0,4 à 0,5 m -mv. uit fijn zand bestaat. Van 0,5 m -mv. tot de maximaal geboorde diepte van 2,0 m -mv. is siltige klei aangetroffen. Bij het uitvoeren van het veldonderzoek zijn geen waarnemingen gedaan die duiden op de aanwezigheid van een mogelijke bodemverontreiniging. Op het maaiveld en in het opgegraven materiaal is visueel geen asbestverdacht (plaat)materiaal waargenomen.

| Monster-code | Gat(en) | Grondsoort en veldwaarnemingen | Traject (m -mv.) | Gemeten gehalte serpentijn (mg/kg) | Gemeten gehalte amfibool (mg/kg) | Totaal gemeten gehalte asbest (mg/kg) | Gewogen gehalte asbest (mg/kg) |
|---|---|---|---|---|---|---|---|
| AMM01* | PG01 | Zintuiglijk schoon zand | 0,00-0,50 | <0,2 | 0,0 | <0,2 | <0,2 |

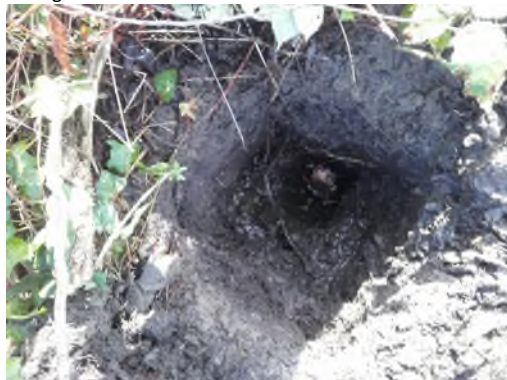
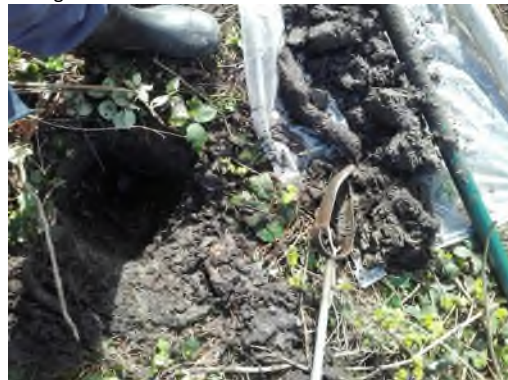
Proefgat 02

| Monster-code | Gat(en) | Grondsoort en veldwaarnemingen | Traject (m -mv.) | Gemeten gehalte serpentijn (mg/kg) | Gemeten gehalte amfibool (mg/kg) | Totaal gemeten gehalte asbest (mg/kg) | Gewogen gehalte asbest (mg/kg) |
|---|---|---|---|---|---|---|---|
| AMM02 | PG02, PG03, PG04 | Zintuiglijk schoon zand | 0,00-0,50 | <0,2 | 0,0 | <0,2 | <0,2 |
