# BIJLAGENBOEK HEEL

M.e.r.-beoordelingsbesluit dijkverbetering Heel

m.e.r. beoordelingsbesluit dijkverbetering Heel

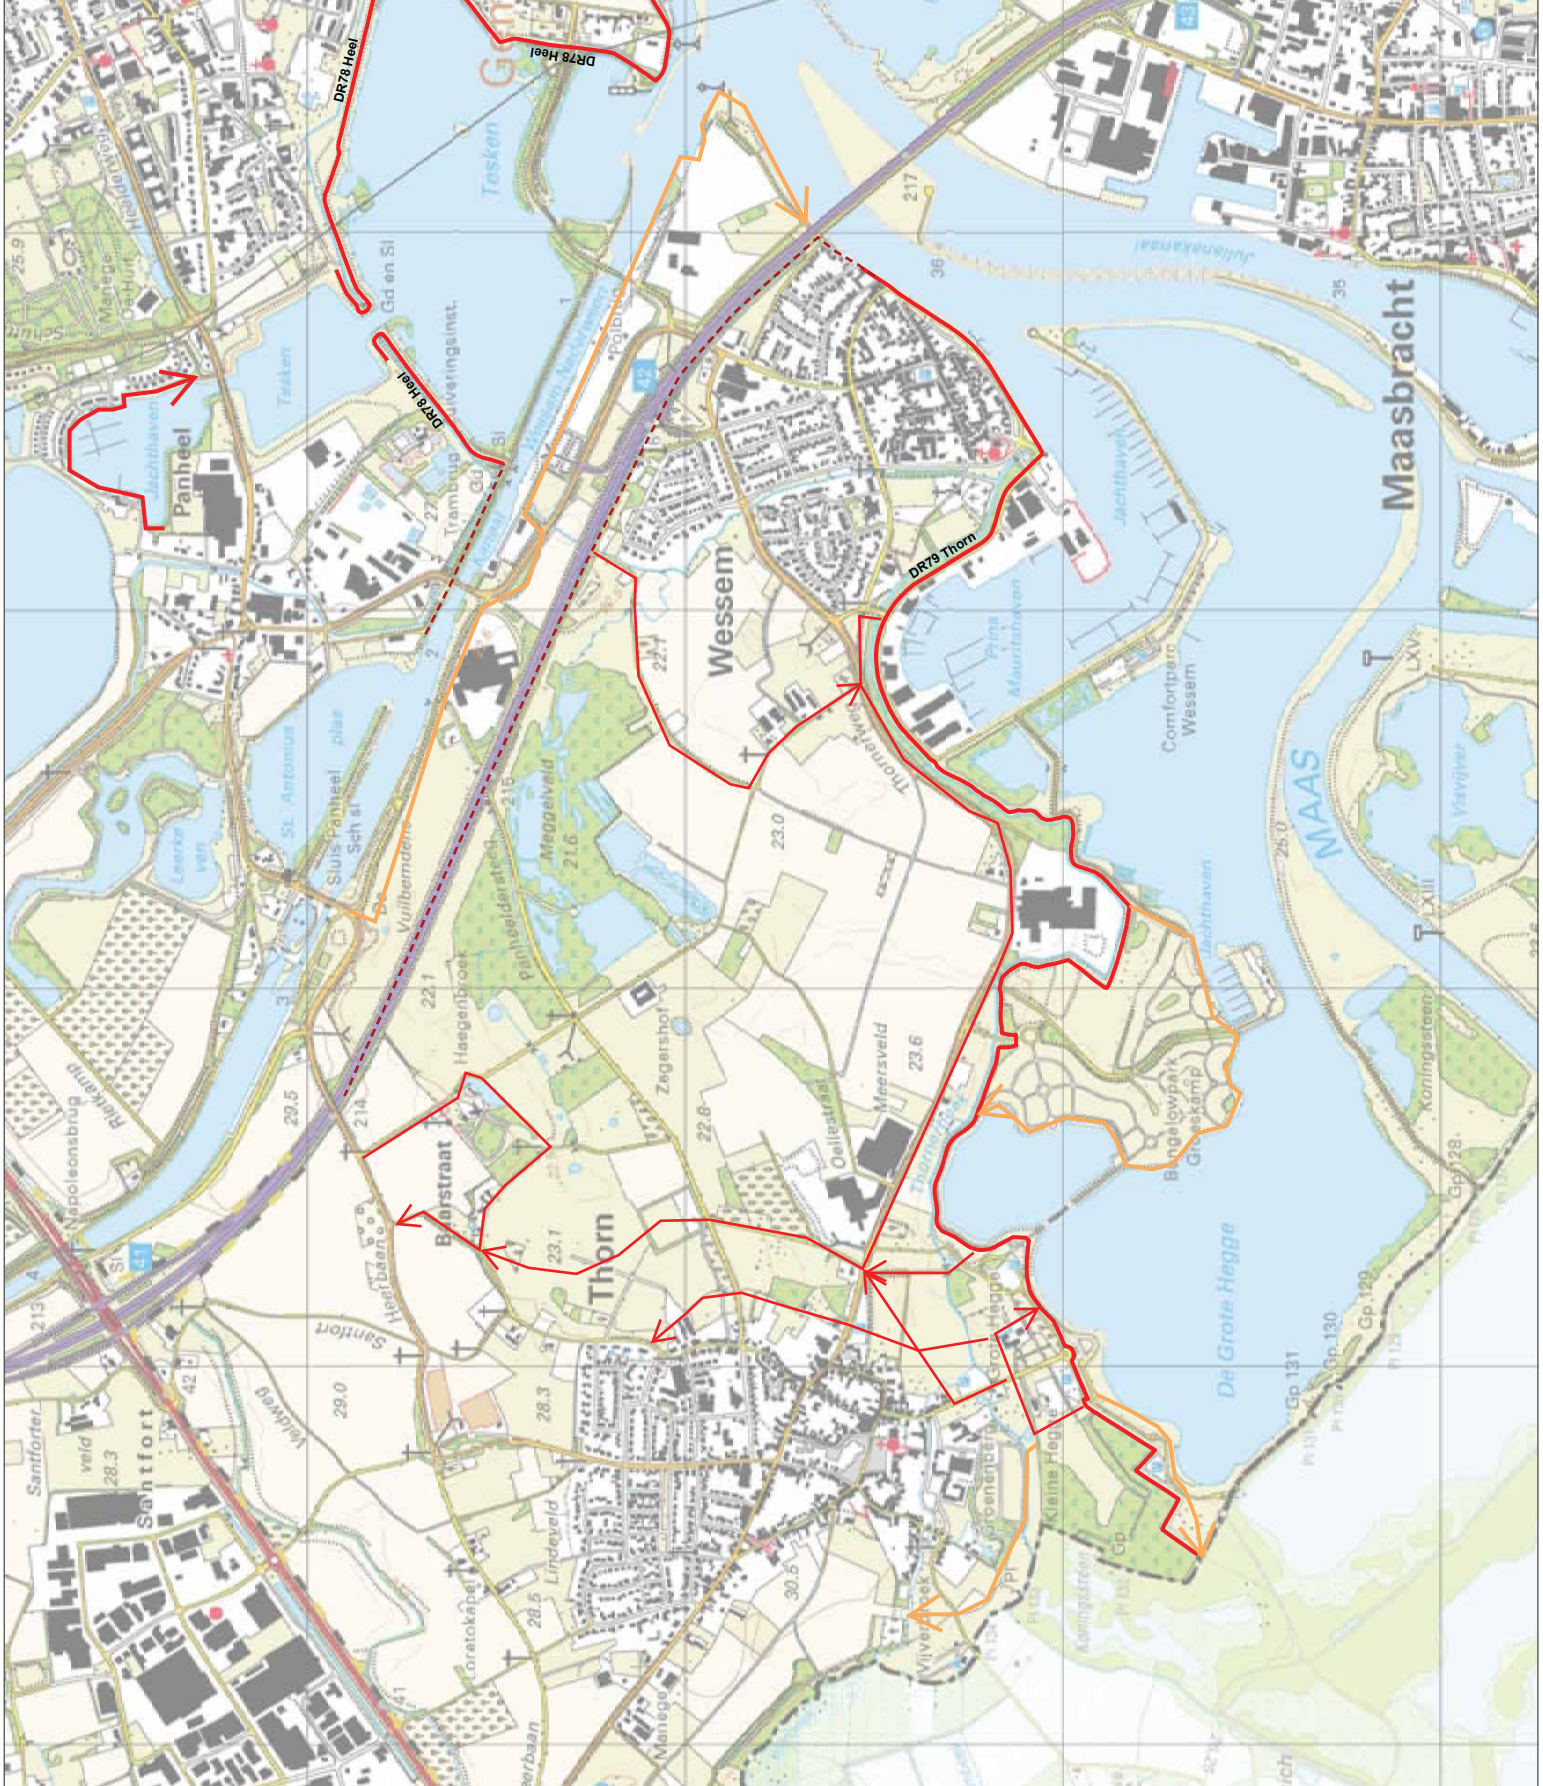
WERKKAART

## **BIJLAGE 1 OPLOSSINGSRICHTINGEN DIJKVERSTERKINGEN**

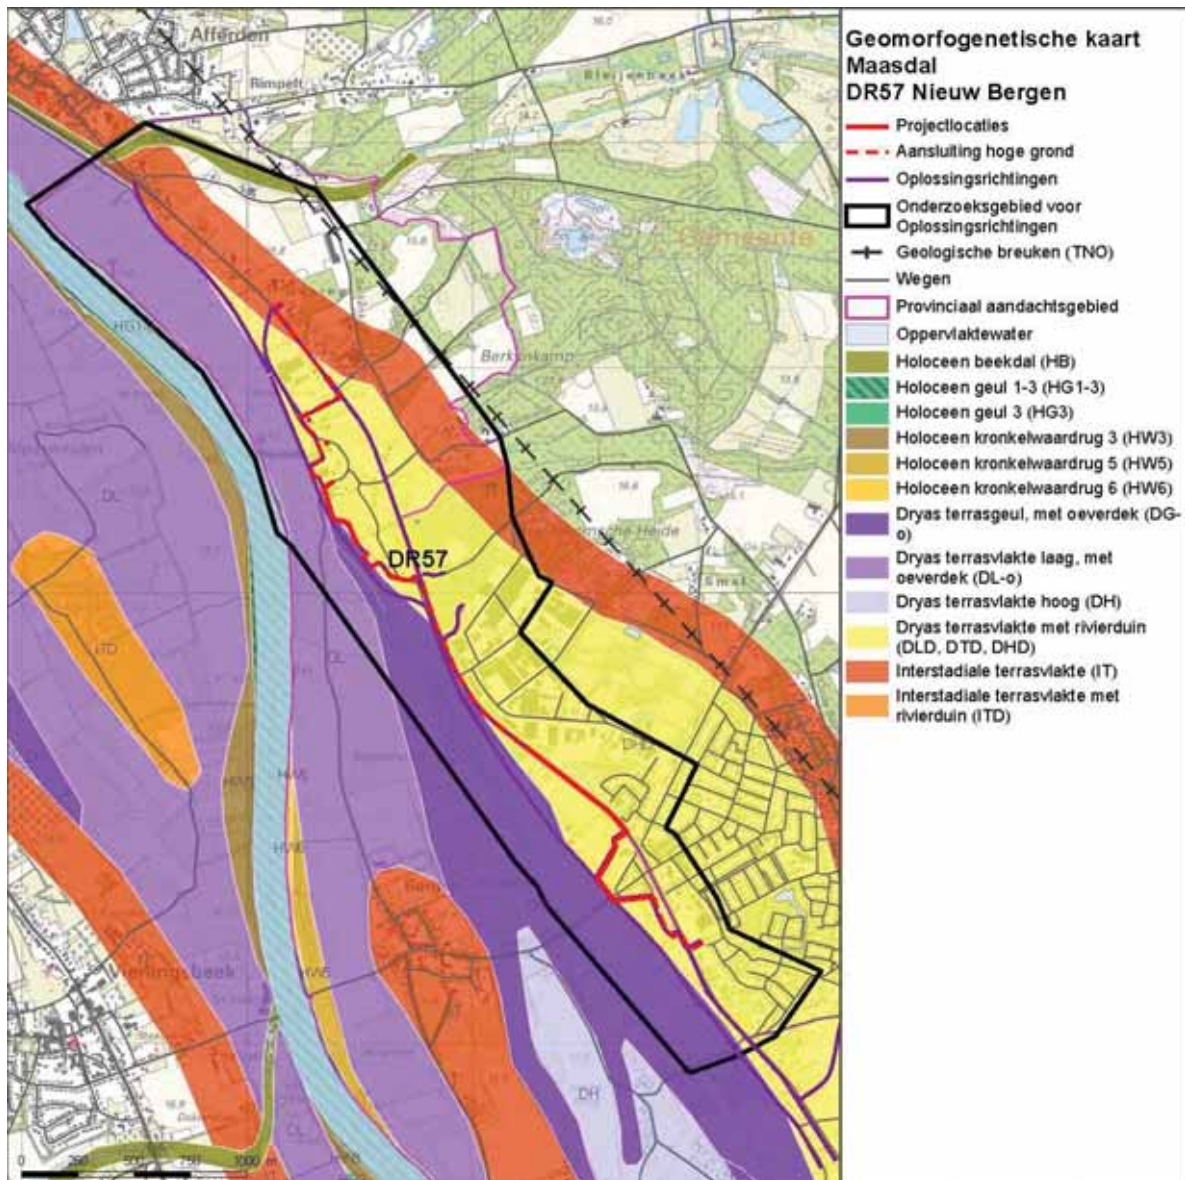
Figuur 4 Geomorfogenetische kaart DR57 Nieuw Bergen

Op de geomorfogenetische kaart in Figuur 4 is te zien dat dijkkring 57 en de plaats Nieuw Bergen zich op een hoger gelegen rivierduin (rug) bevinden. Uit eerder uitgevoerd booronderzoek blijkt dat de landschappelijke basis van het gebied bestaat uit pleistoceen terraswand, gekenmerkt door hogere ruggen en lagere geulen gevormd door de vlechtende Maas in de Late Dryas (Ellenkamp, 2015). In het Vroeg Holoceen zijn in de geulen (gelaagde) kleien afgezet en op de overgangen naar de hogere ruggen kleiige zanden. In de daarop volgende rustige periode vond sterke bodemvorming (verbruining) plaats op de terrasruggen en -flanken en veenvorming in de geulen (Ellenkamp, 2015). Het Maasdal kenmerkt zich hier door een laag gelegen terrasvlakte en oude riviergeul en de landzijde door een hoger gelegen interstadiale terrasvlakte. Ten oosten hiervan bevindt zich een geologische breuk.

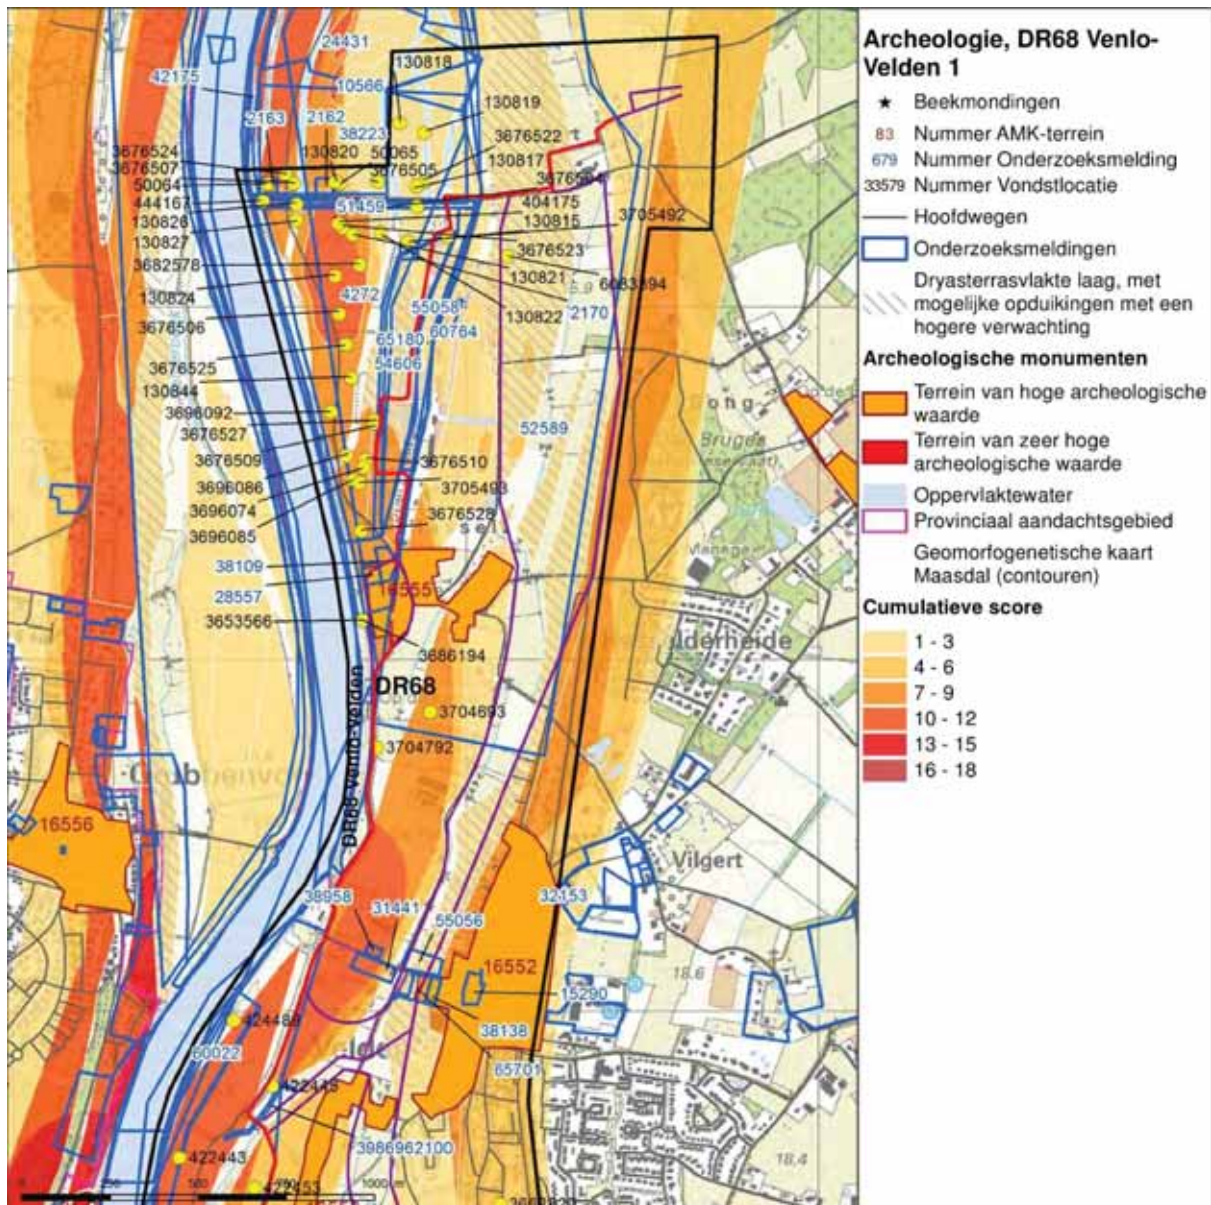
Figuur 40 Archeologische verwachtingskaart DR68 Venlo-Velden deelgebied 1

Nabij Venlo en Velden is veel archeologisch onderzoek uitgevoerd en zijn veel vondstlocaties geregistreerd in Archis (zie Tabel 12 en Tabel 13). Belangrijk hierbij is het archeologisch onderzoek dat is uitgevoerd bij de Maaskaden in Venlo. De aangetroffen sporen tonen activiteiten in deze zone die vanaf de Romeinse Tijd tot in de Nieuwe Tijd reikt.

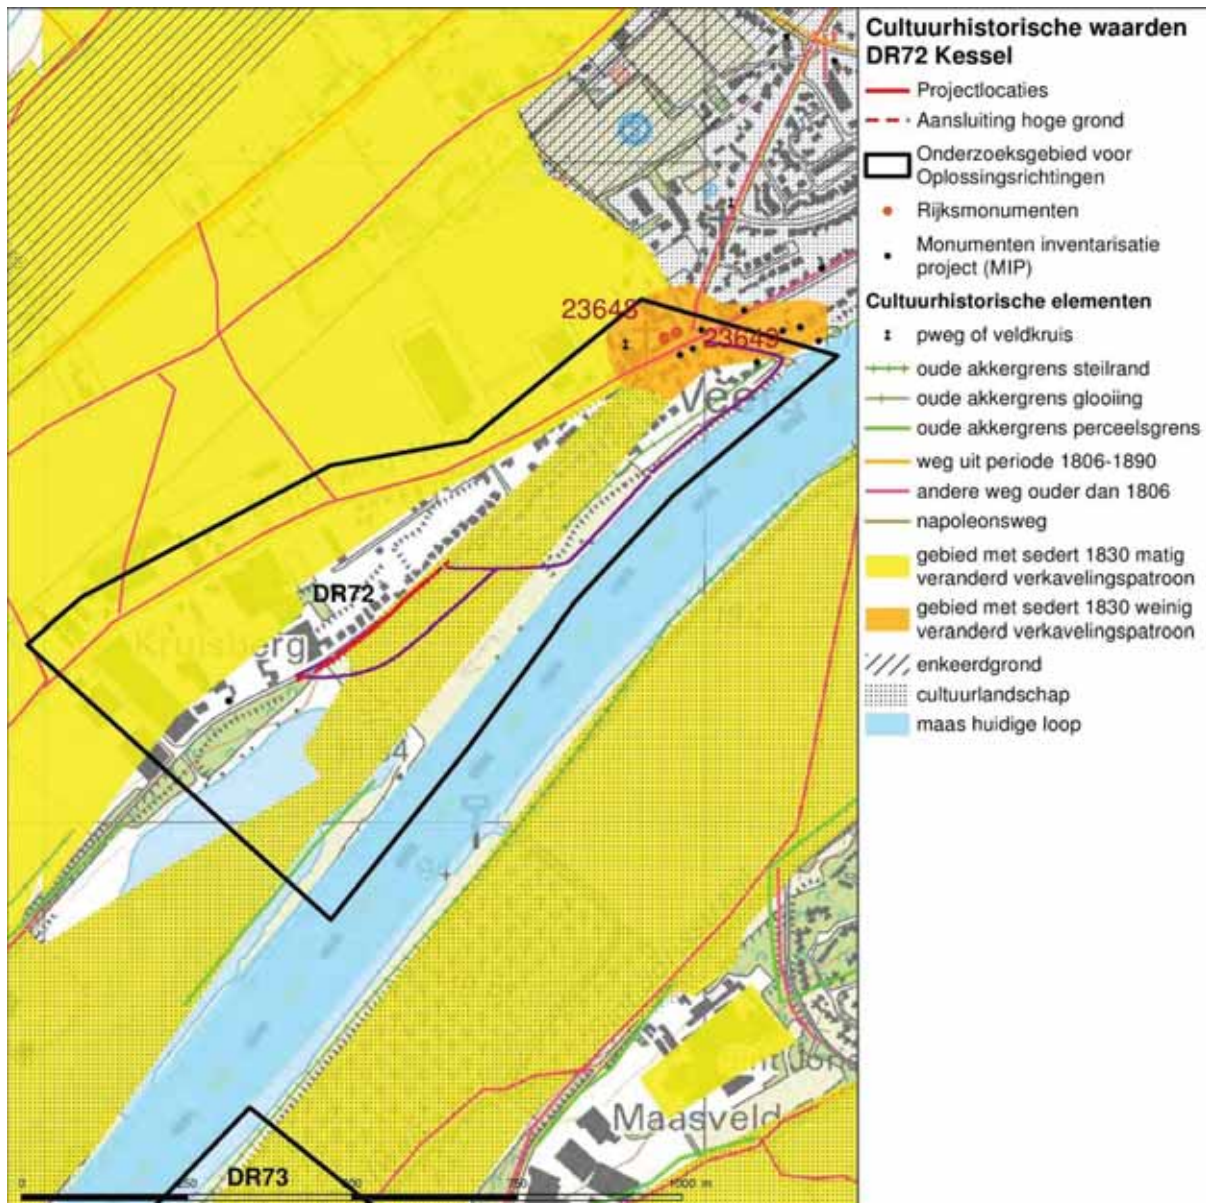
Figuur 79 Cultuurhistorische waardenkaart DR72 Kessel

Het oude centrum van Veers wordt beschouwd als een gebied van cultuurhistorische waarde (Figuur 79). Het plaatsje is ontstaan op de plek waar een oversteekplaats was over de Maas. In het onderzoeksgebied bevinden zich twee geregistreerde rijksmonumenten, die dan ook beide in de oude kern van Veers liggen. Geen van deze rijksmonumenten liggen op het geplande tracé.

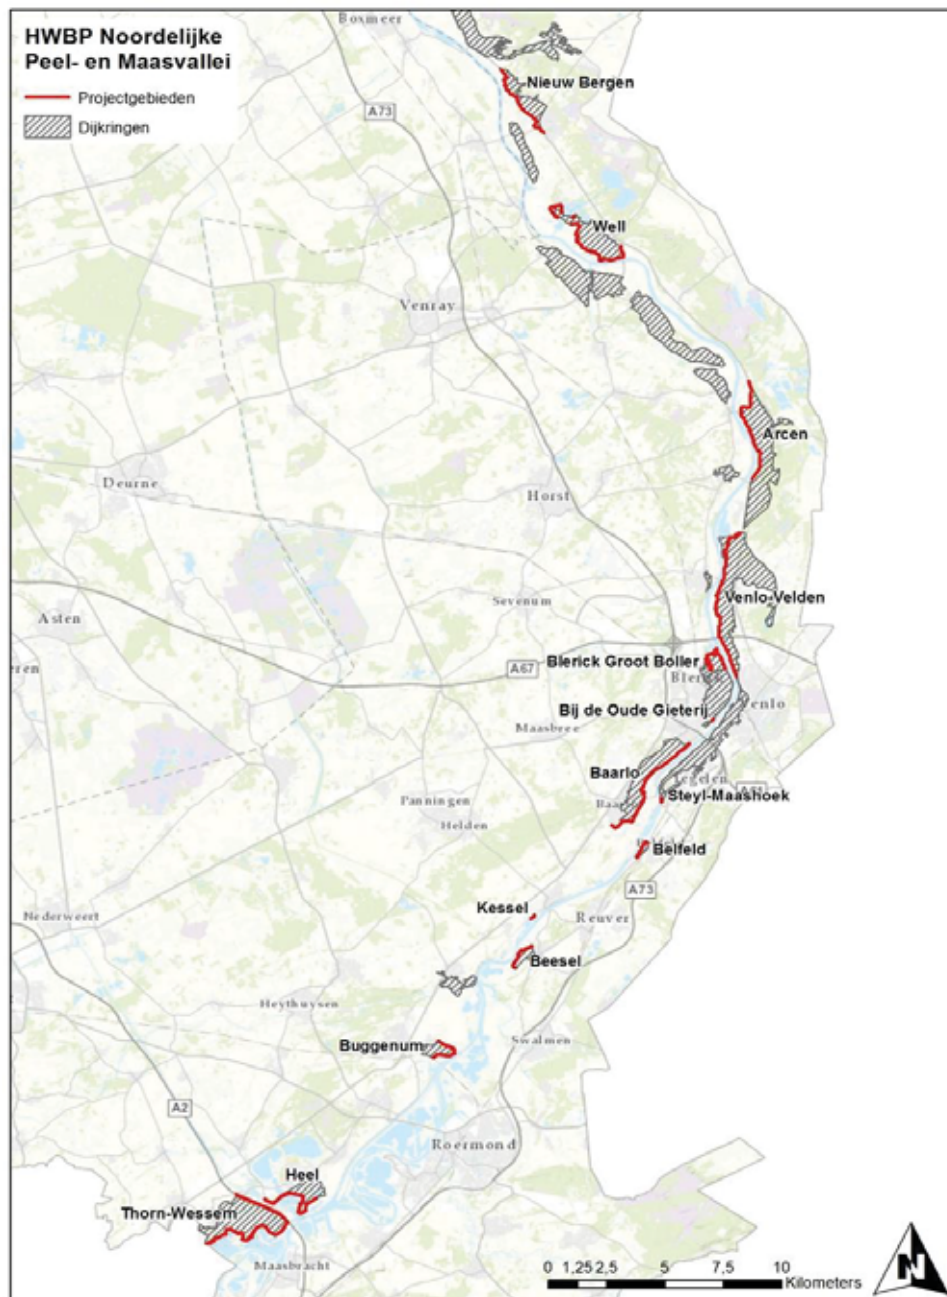
Afb.1 - Dijkringen waterschap Limburg in Hoogwaterbeschermingsprogramma.
