**1803473 RG**  
3  
30 april 2019

**Rapport**  
Resultaten Grondonderzoek  
**Aanvullend Geotechnisch Onderzoek,**  
**Buitenpolder te Waalwijk**

In opdracht van RPS Advies- en ingenieursbureau bv is door Lankelma Geotechniek Zuid B.V. een grondonderzoek uitgevoerd voor het project "Aanvullend Geotechnisch Onderzoek, Buitenpolder te Waalwijk". In onderhavig rapport worden de resultaten van het grondonderzoek weergegeven.

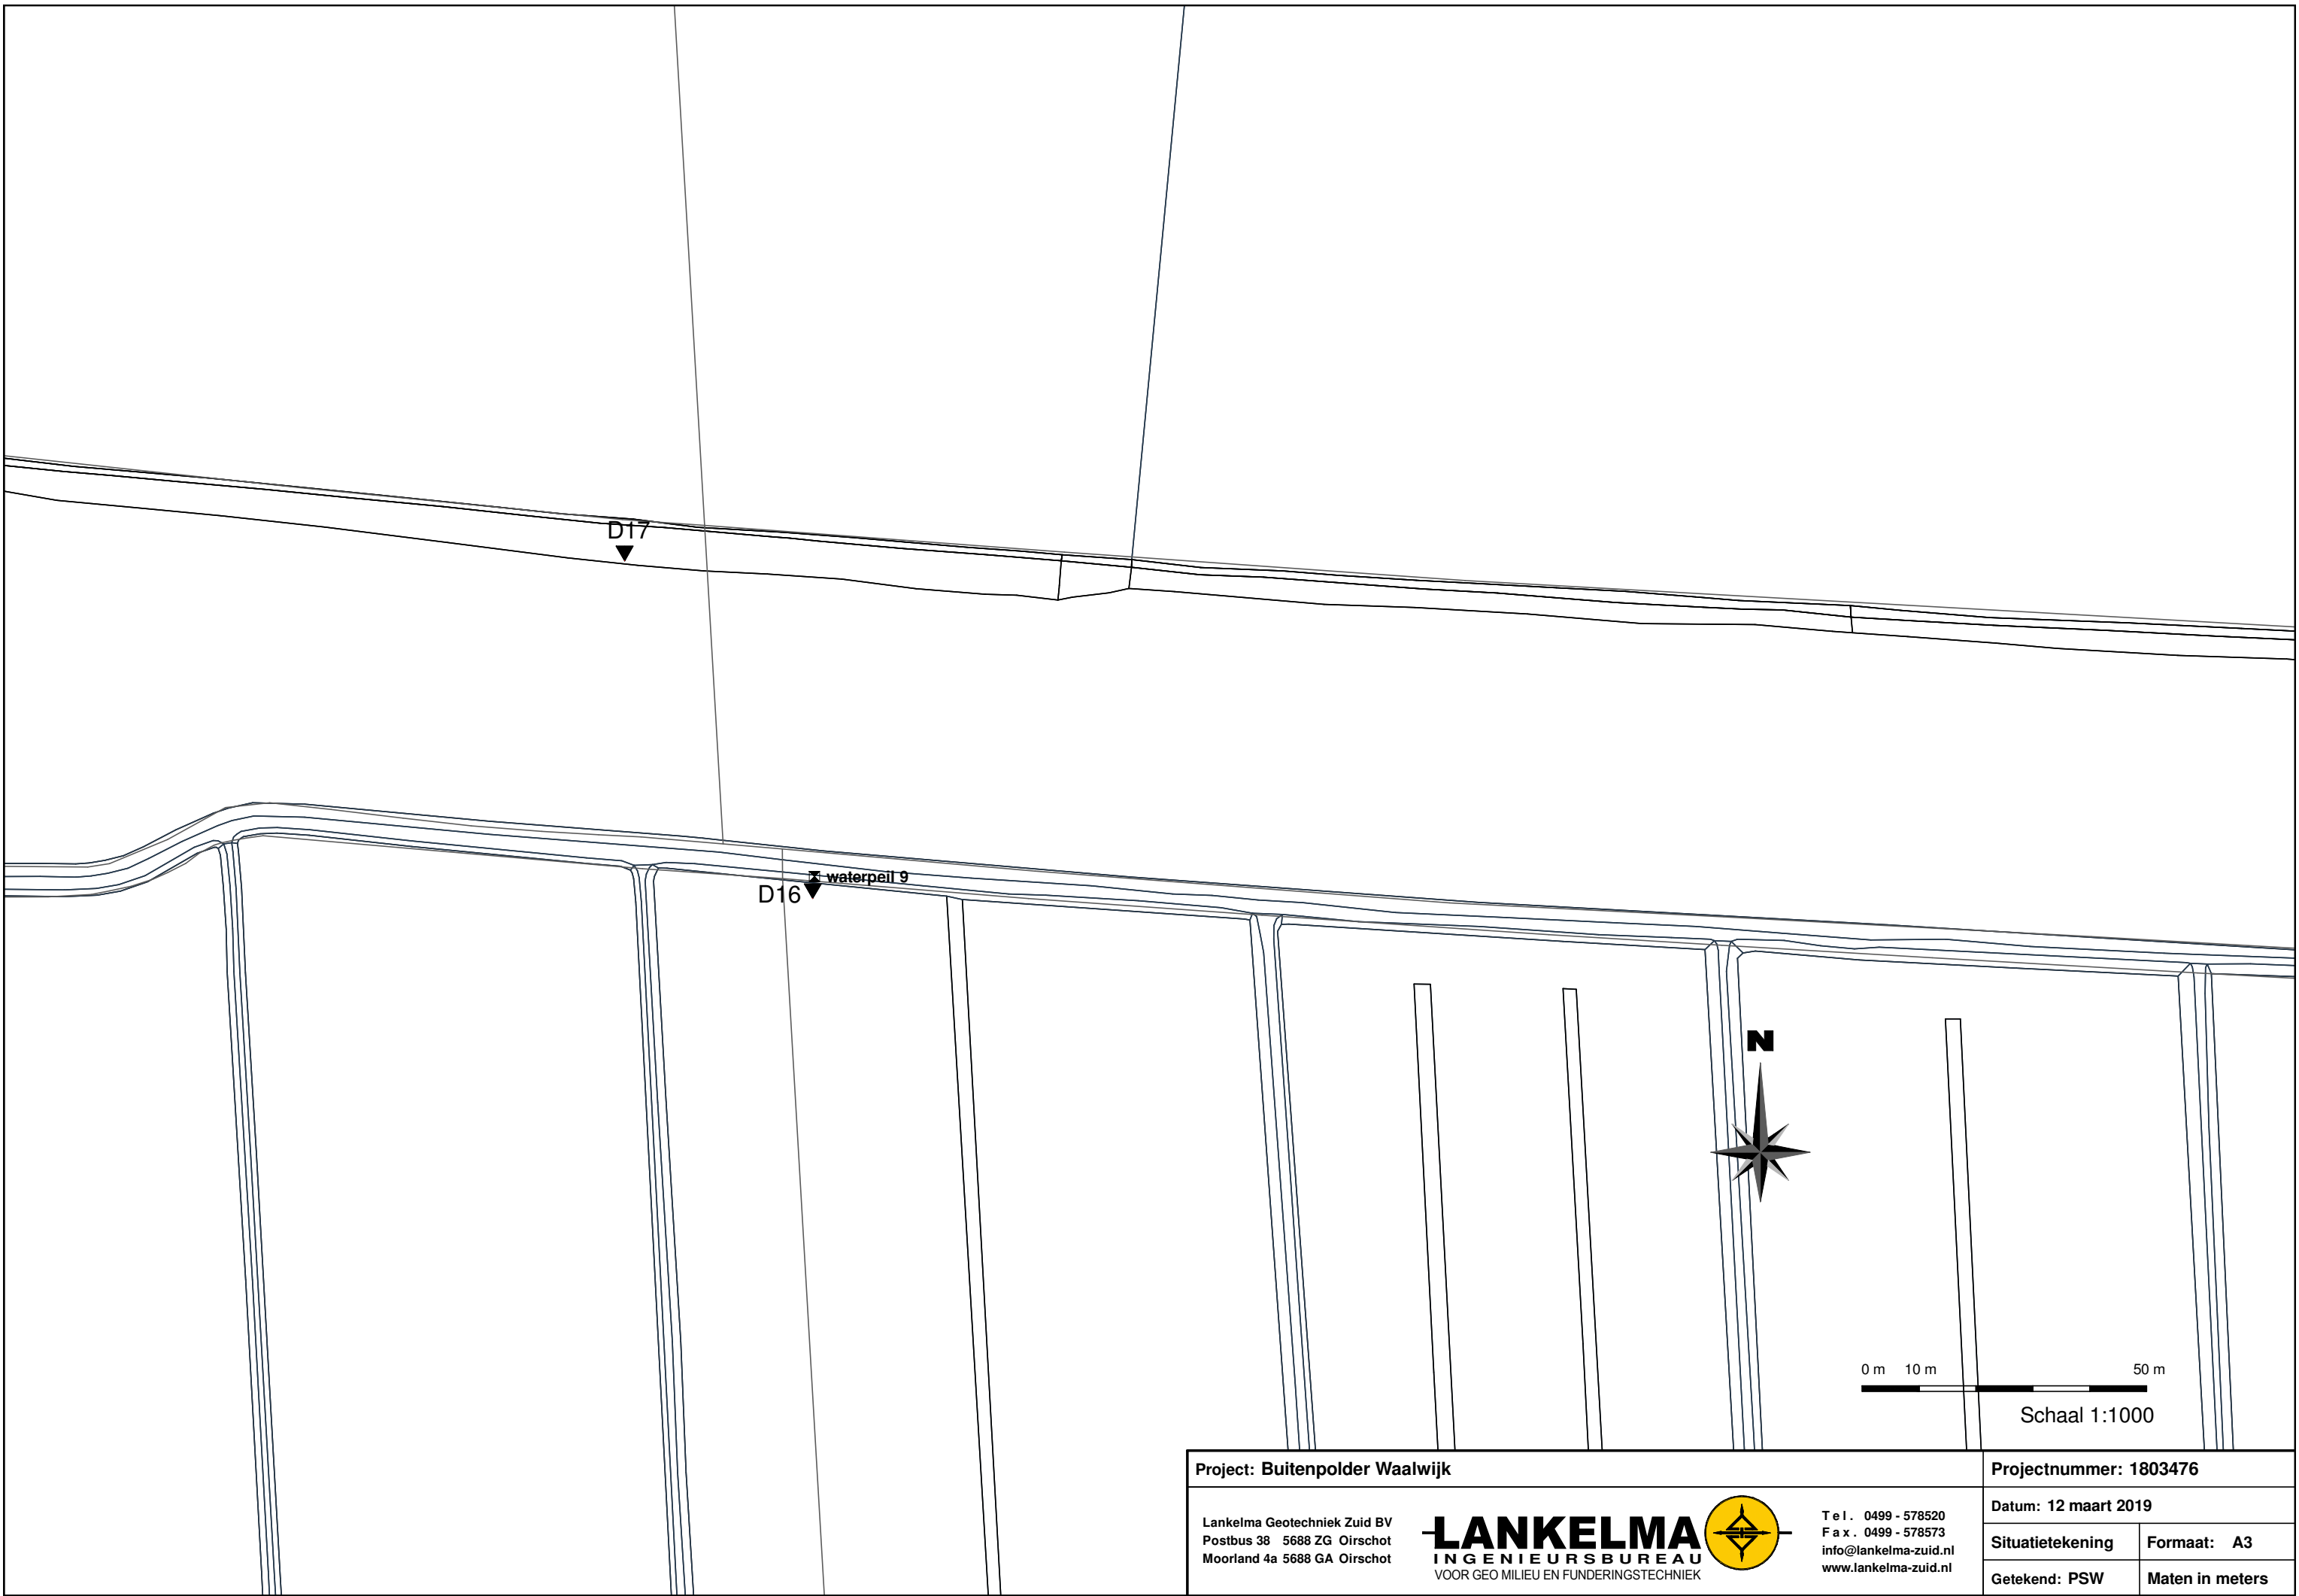
Situatietekening

In Bijlage 1 zijn de sondeergegevens in grafiekvorm weergegeven, evenals een situatieschets met de locaties van de sondeerpunten. Stopcriterium en eventuele opmerkingen ten aanzien van de uitvoering zijn per sondering weergegeven in de waterpasstaat (Bijlage 1).

Om inzicht te krijgen in de grondsamenstelling en de actuele grondwaterstand zijn 24 handboringen gepland. Hiervan zijn in deze fase 20 boringen uitgevoerd. Het betreft boringen B1, B2, B4, B6, B9, B11 B12 t/m B25. De boorstaten en de eventueel gemeten grondwaterstanden zijn weergegeven in Bijlage 1. De situering van de boringen is weergegeven op de situatietekening.

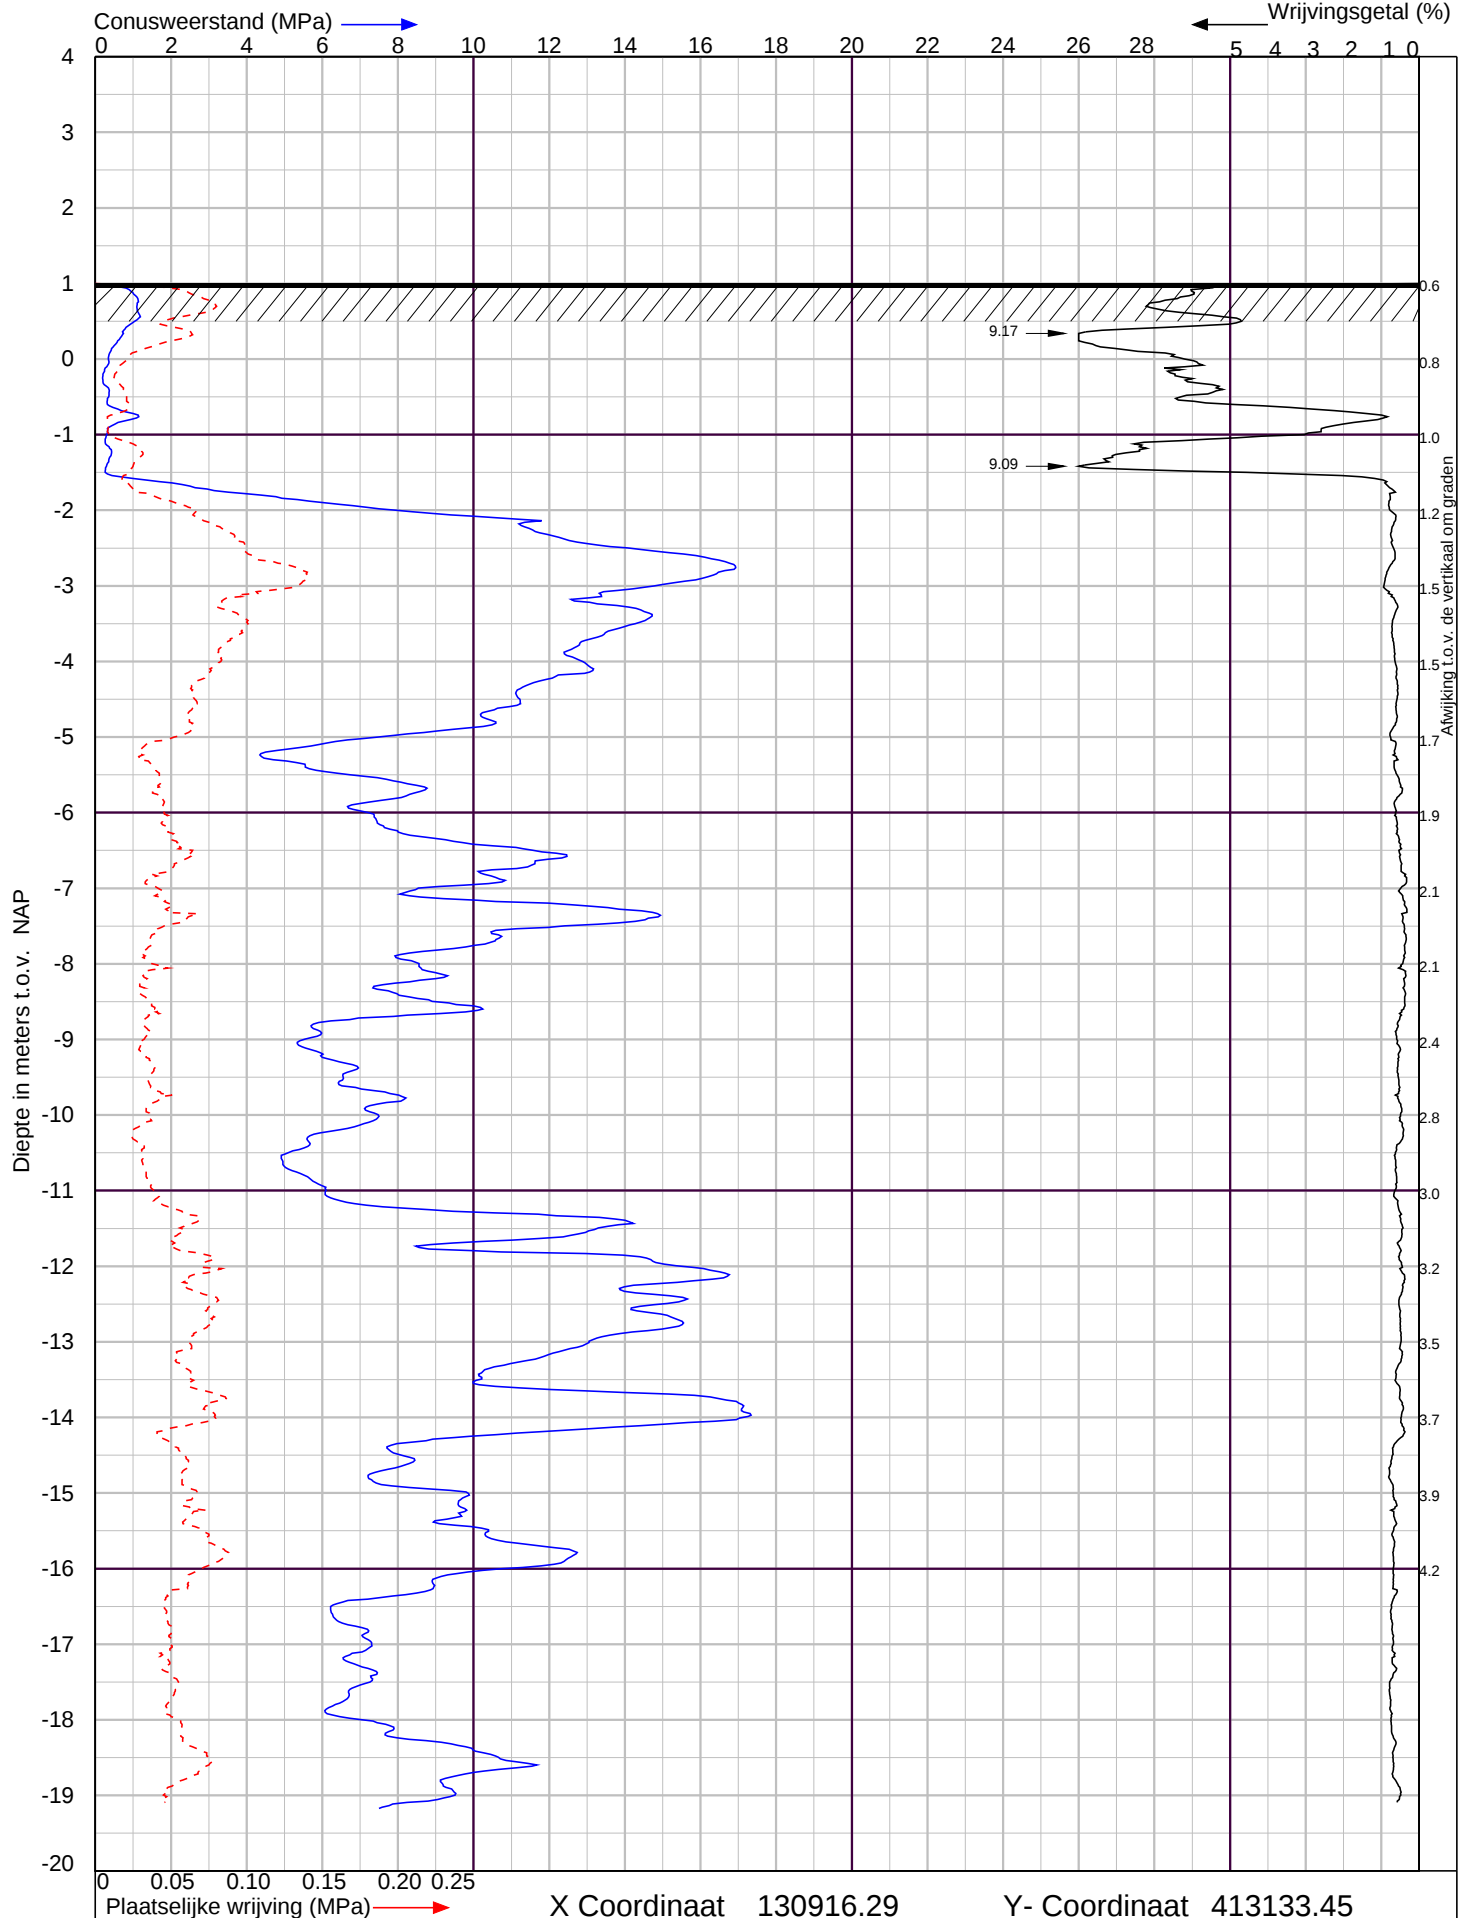
Sondeer nr. : **3**

Sondering volgens NEN-EN-ISO 22476-1 Klasse 2

MV. is 1.0 m tov NAP

Voor dit project zijn door ons bureau 31 sonderingen gepland in twee fasen. In deze fase zijn 25 sonderingen uitgevoerd. Het betreft sondeernummer: D2 t/m D5, D7, D12 t/m D18, D20 t/m D31. De sonderingen zijn uitgevoerd conform NEN-EN-ISO 22476-1, met een sondeerunit met een elektrische kleefmantelconus klasse 2.

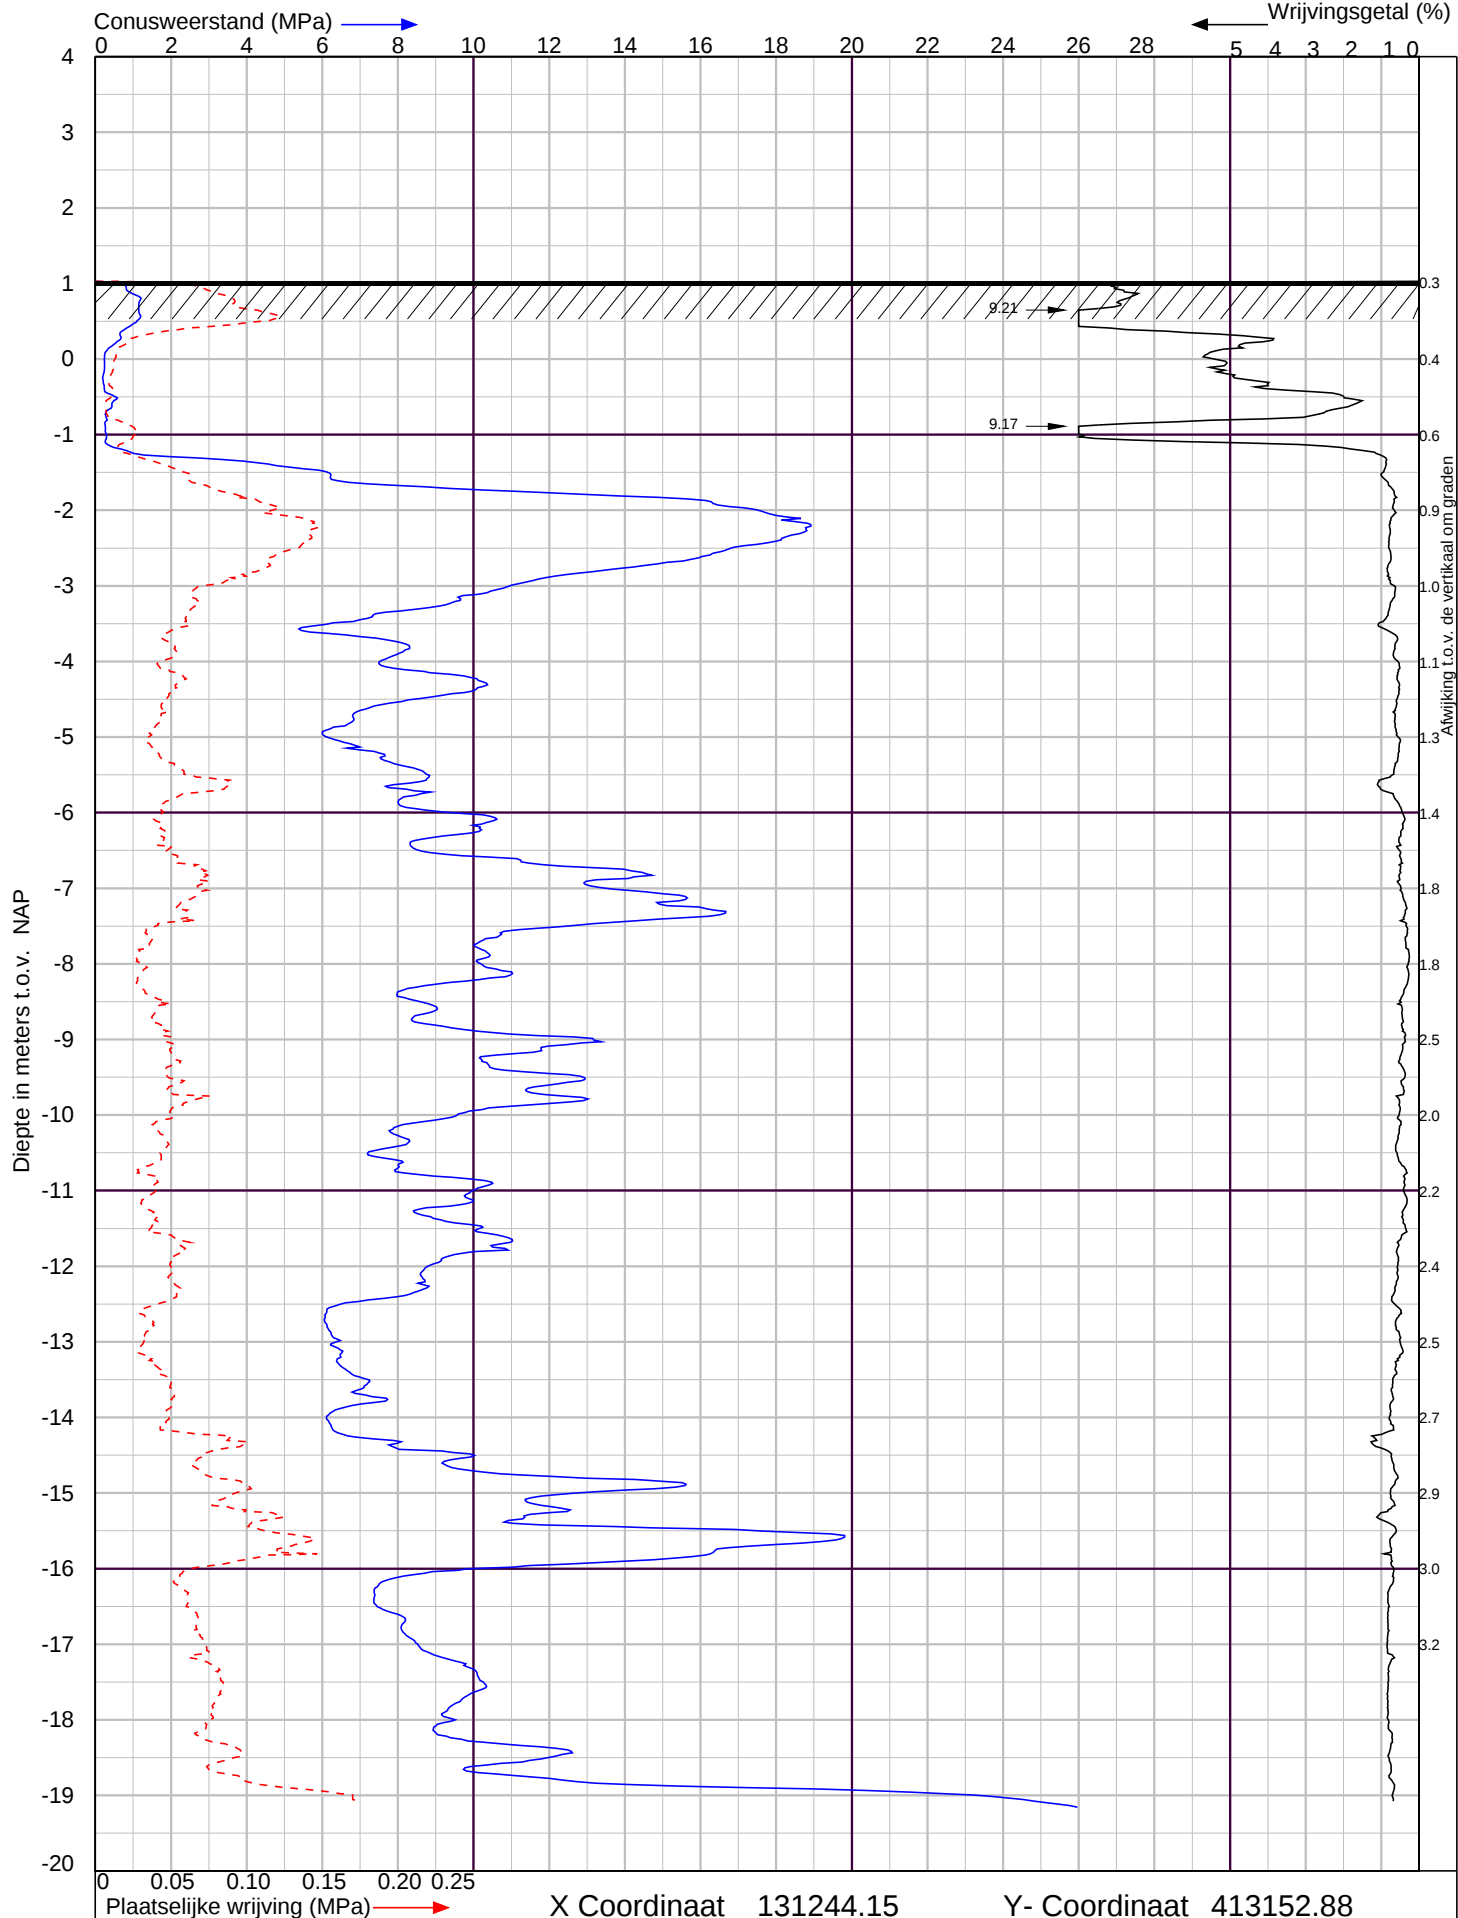
Sondeer nr. : **4**

Sondering volgens NEN-EN-ISO 22476-1 Klasse 2

MV. is 1.03 m tov NAP

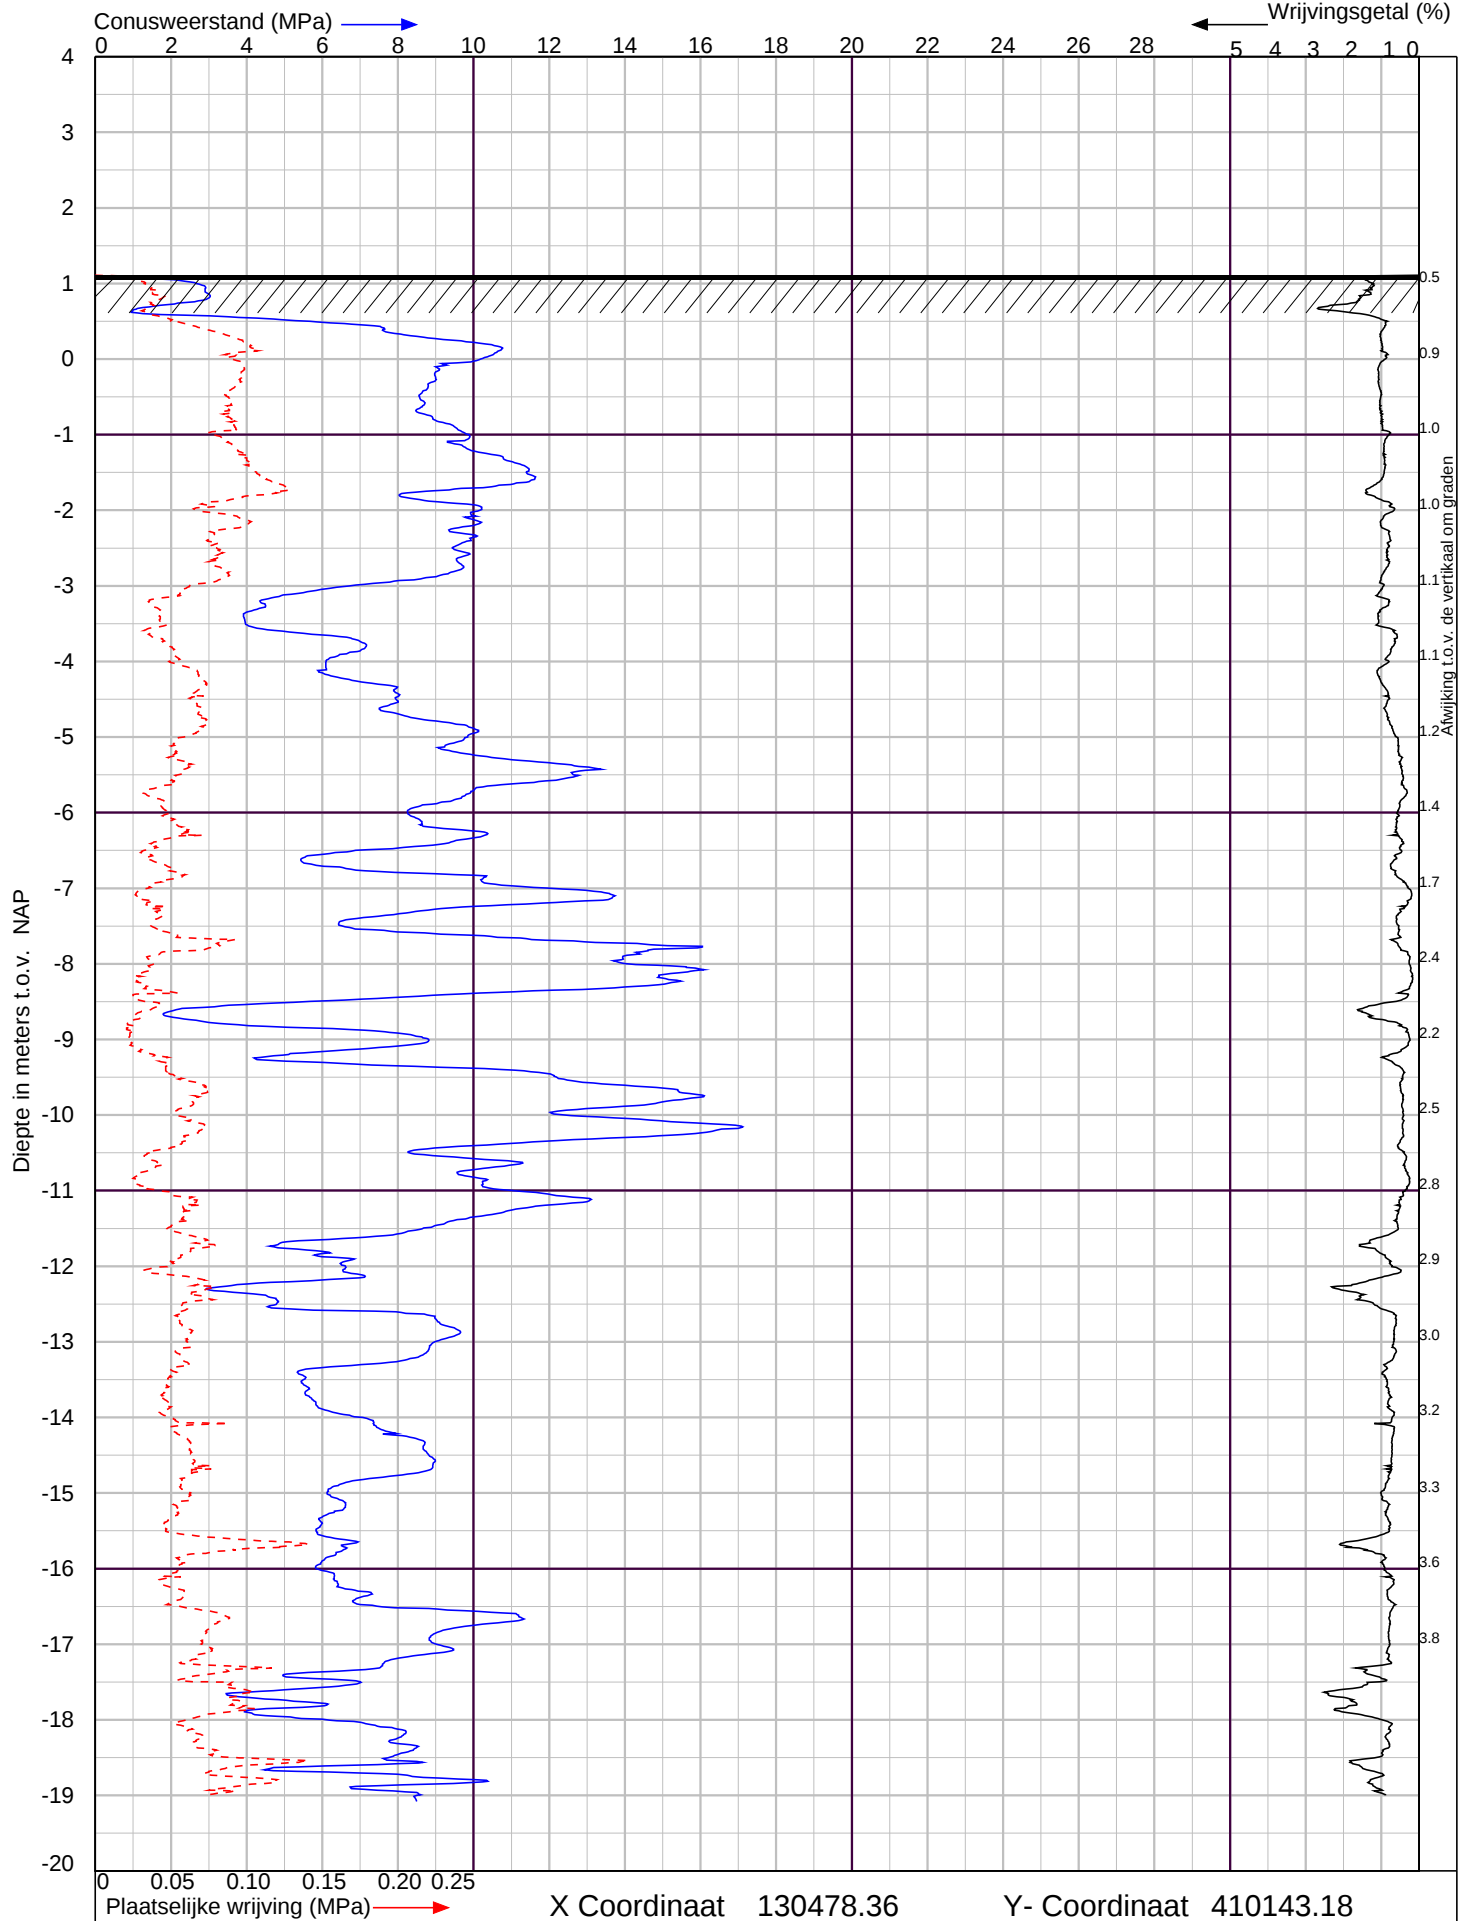
Sondeer nr. : **7**

Sondering volgens NEN-EN-ISO 22476-1 Klasse 2

MV. is 1.11 m tov NAP

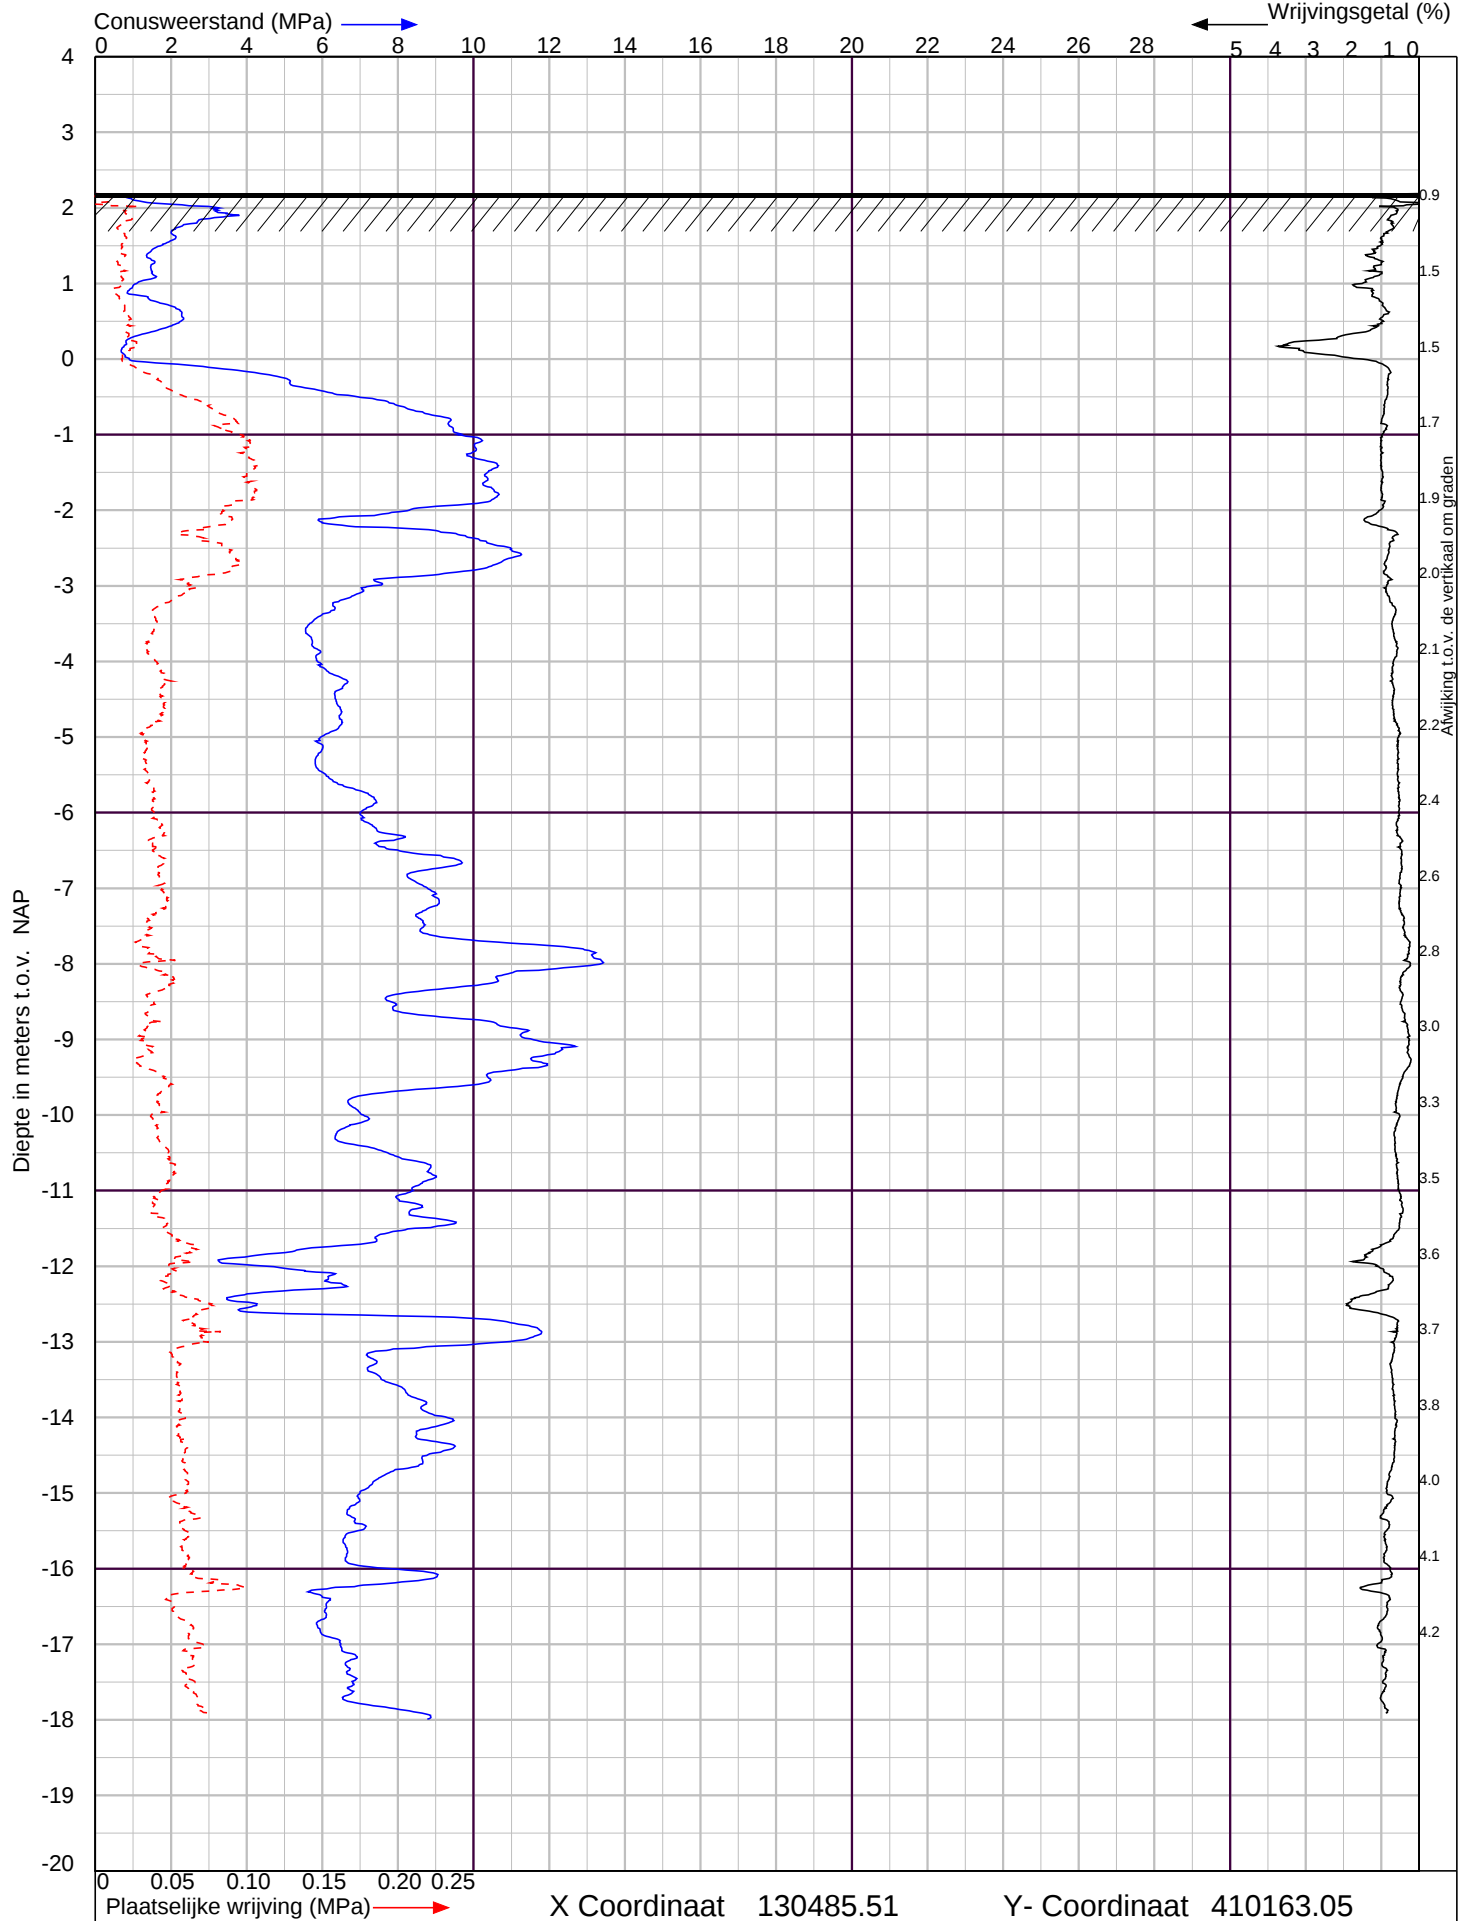
Sondeer nr. : **8**

Sondering volgens NEN-EN-ISO 22476-1 Klasse 2

MV. is 2.19 m tov NAP

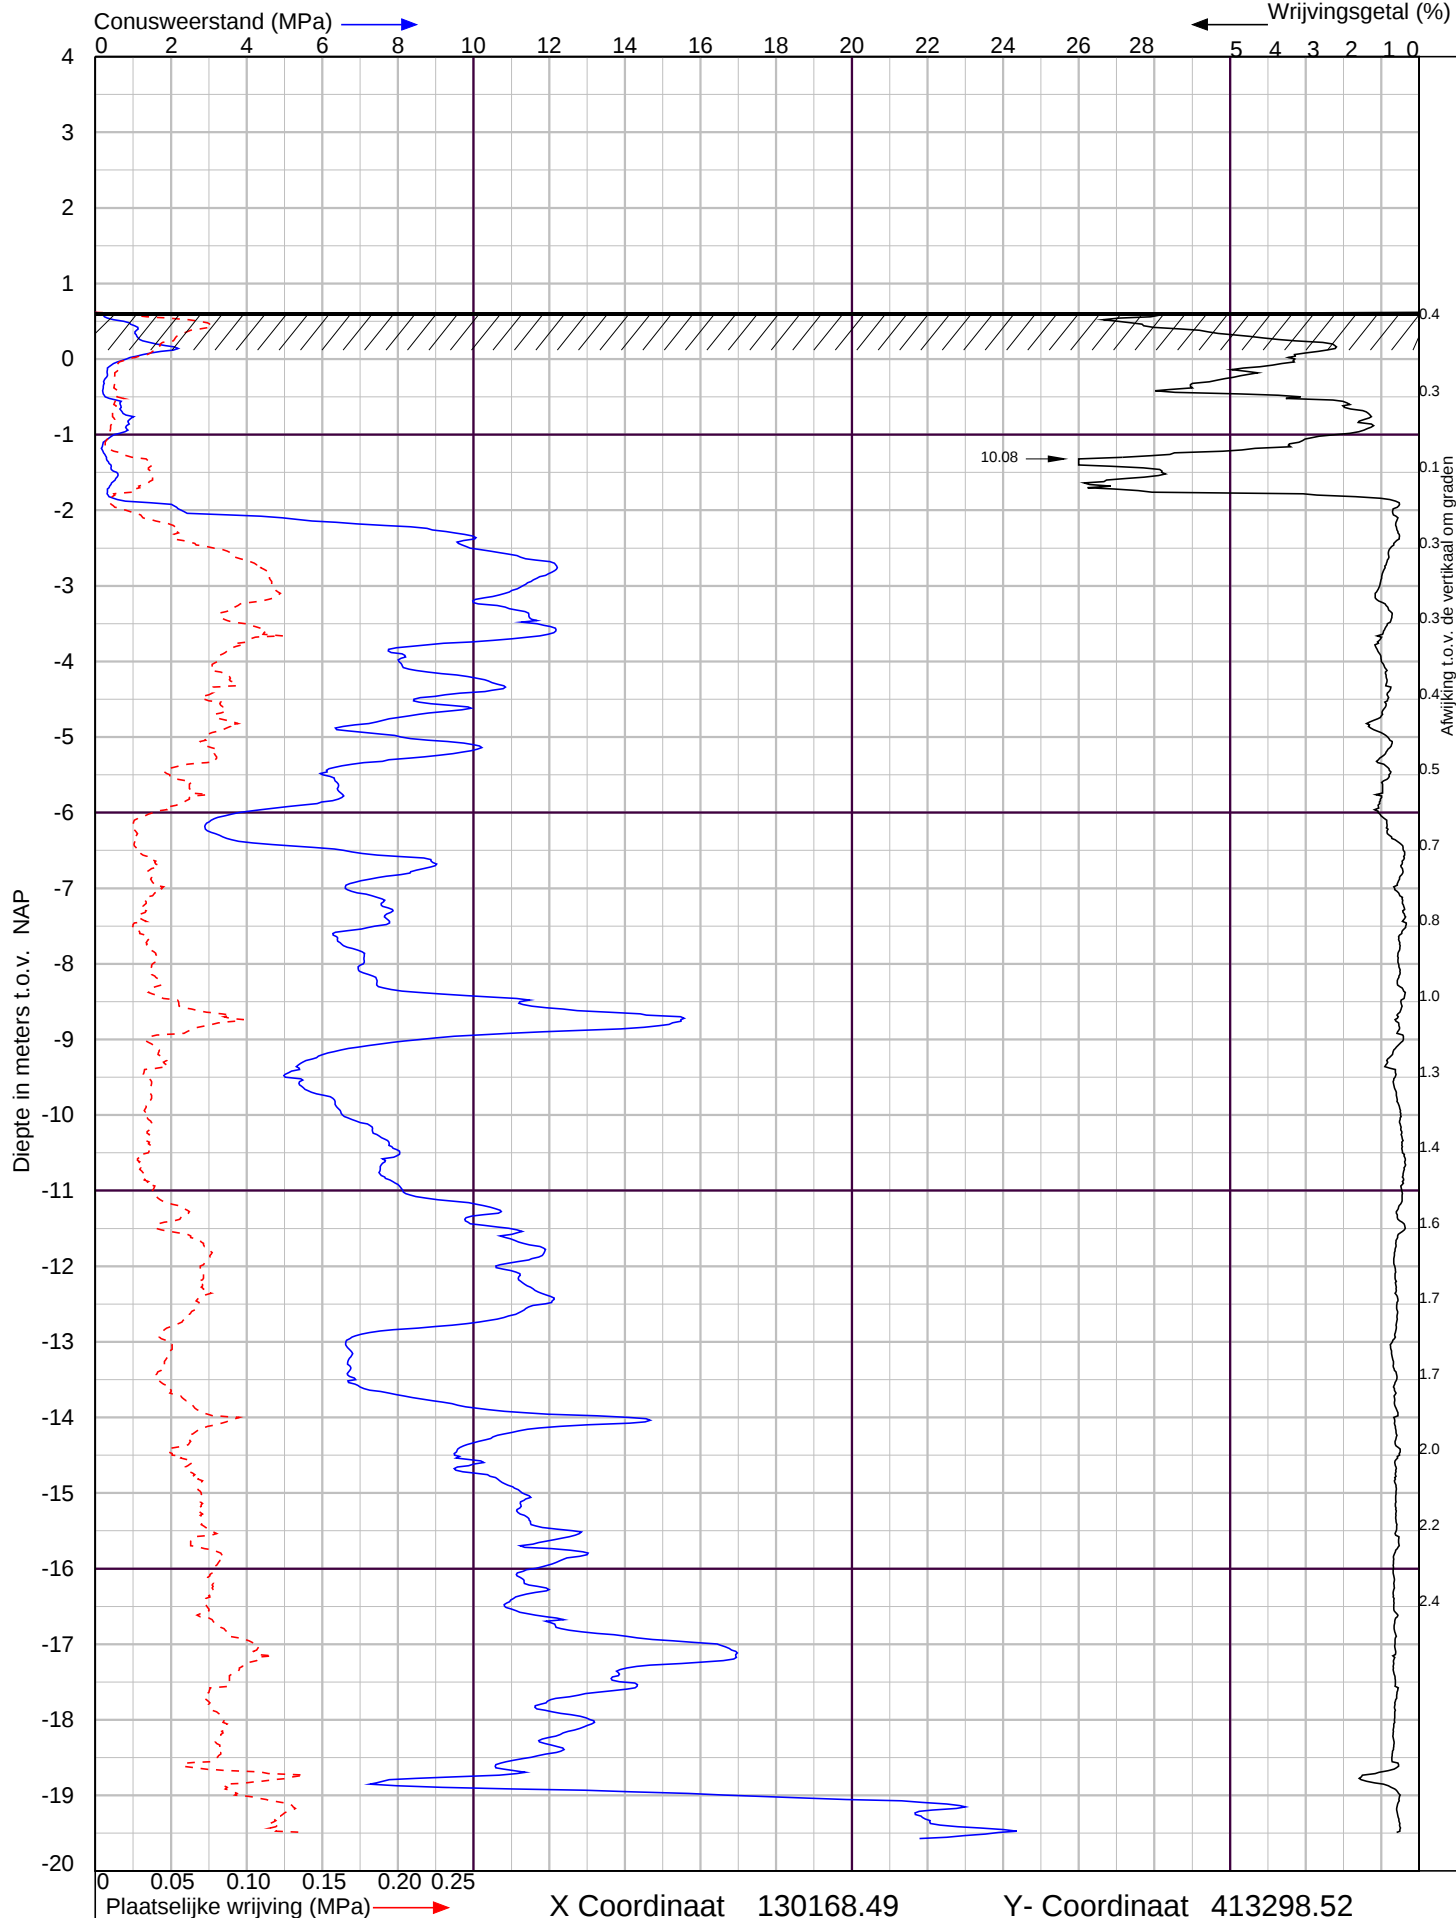
Sondeer nr. : **15**

Sondering volgens NEN-EN-ISO 22476-1 Klasse 2

MV. is 0.62 m tov NAP

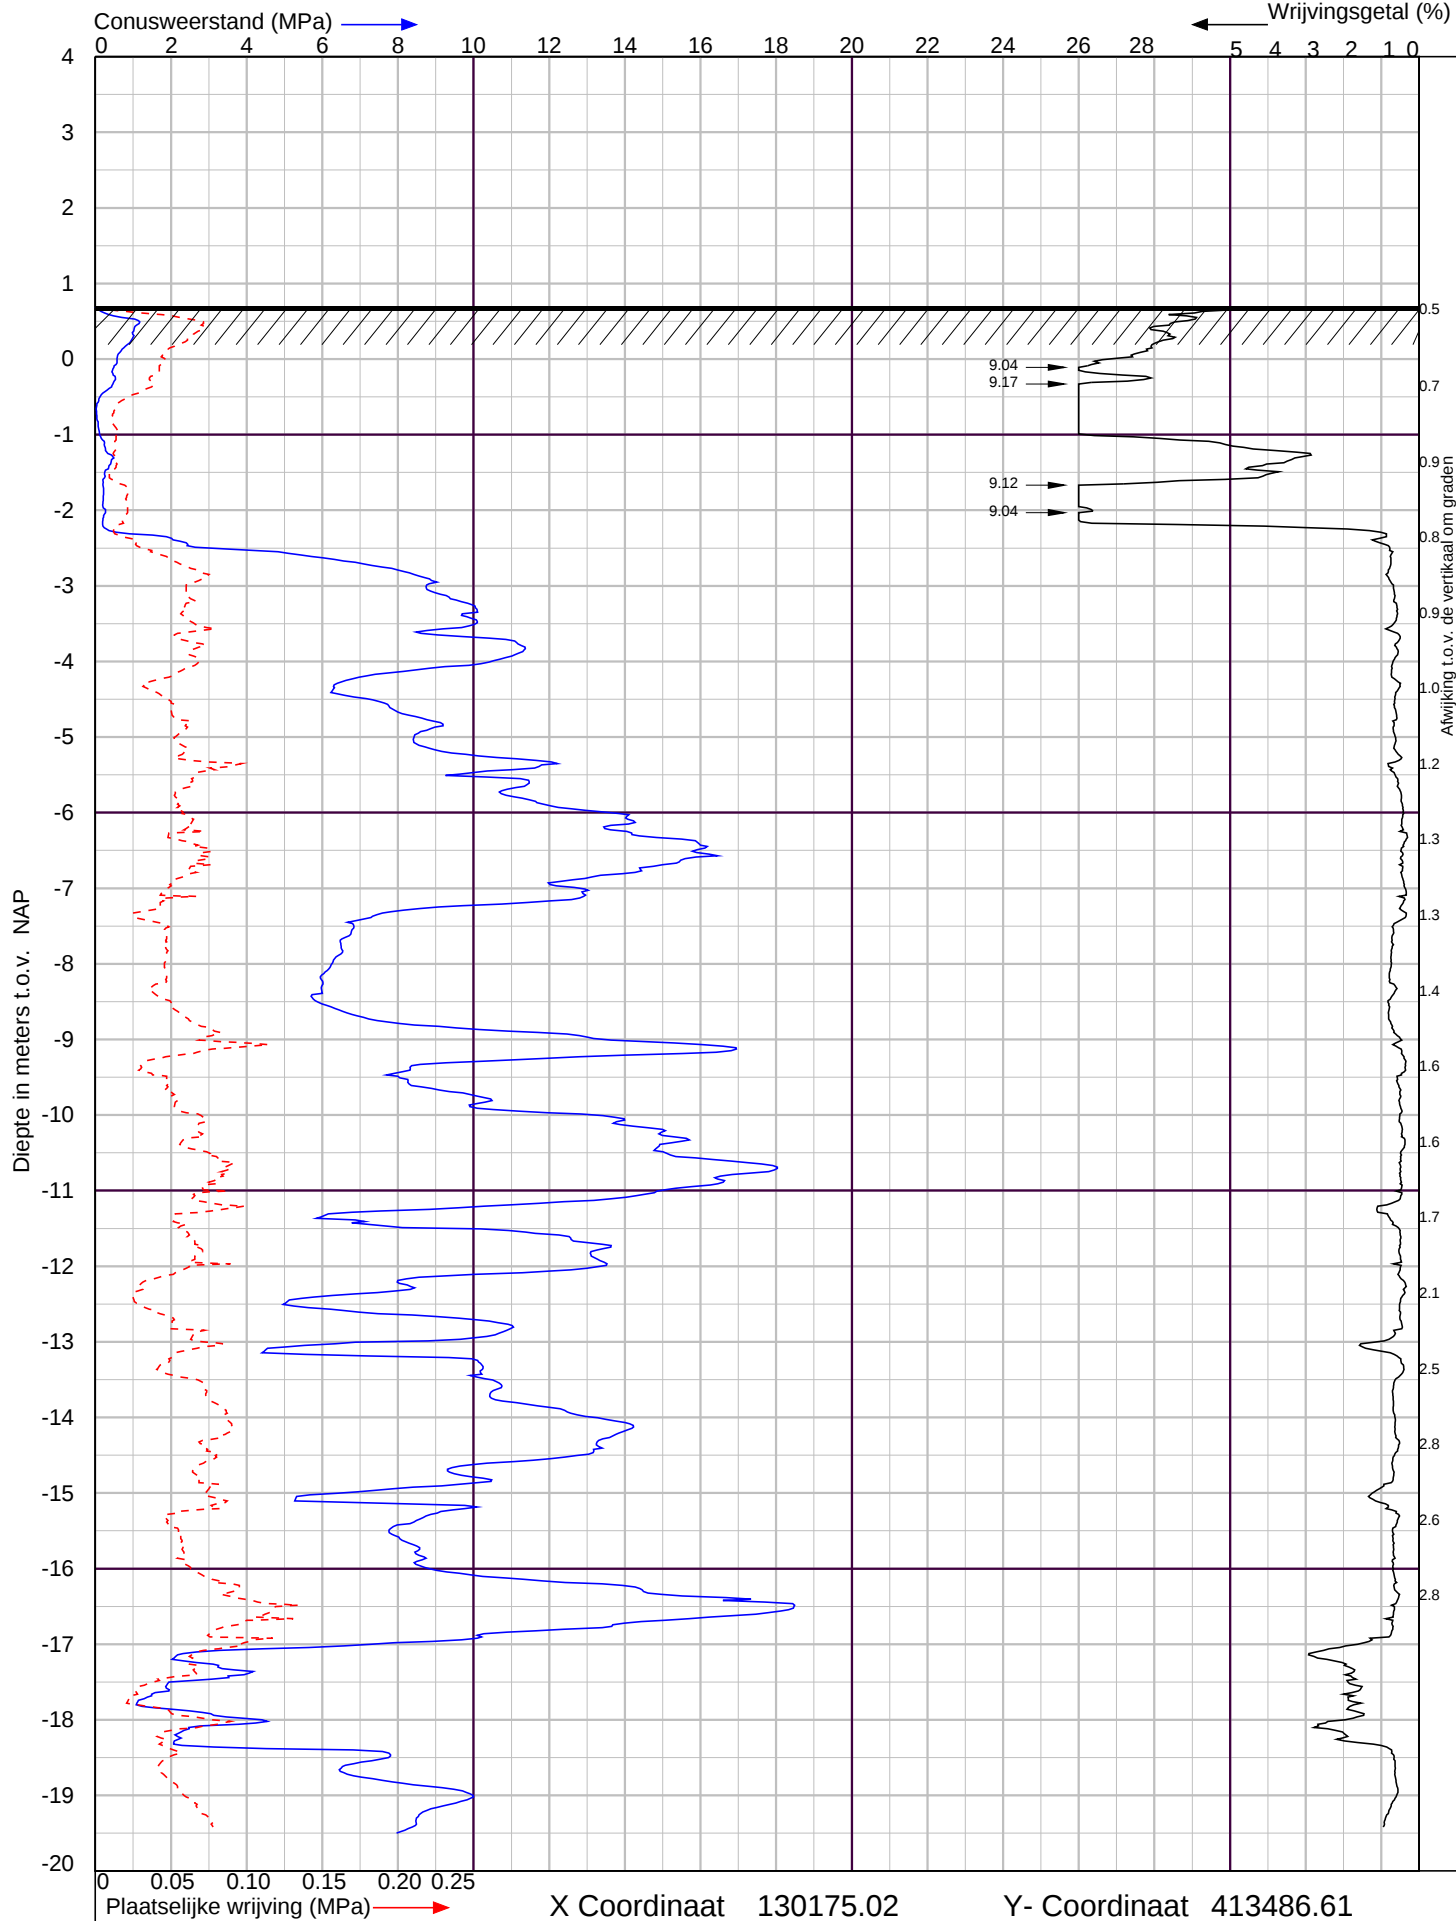
Sondeer nr. : **16**

Sondering volgens NEN-EN-ISO 22476-1 Klasse 2

MV. is 0.69 m tov NAP
