**1803473 RG**  
3  
30 april 2019

**Rapport**  
Resultaten Grondonderzoek  
**Aanvullend Geotechnisch Onderzoek,**  
**Buitenpolder te Waalwijk**

In opdracht van RPS Advies- en ingenieursbureau bv is door Lankelma Geotechniek Zuid B.V. een grondonderzoek uitgevoerd voor het project "Aanvullend Geotechnisch Onderzoek, Buitenpolder te Waalwijk". In onderhavig rapport worden de resultaten van het grondonderzoek weergegeven.

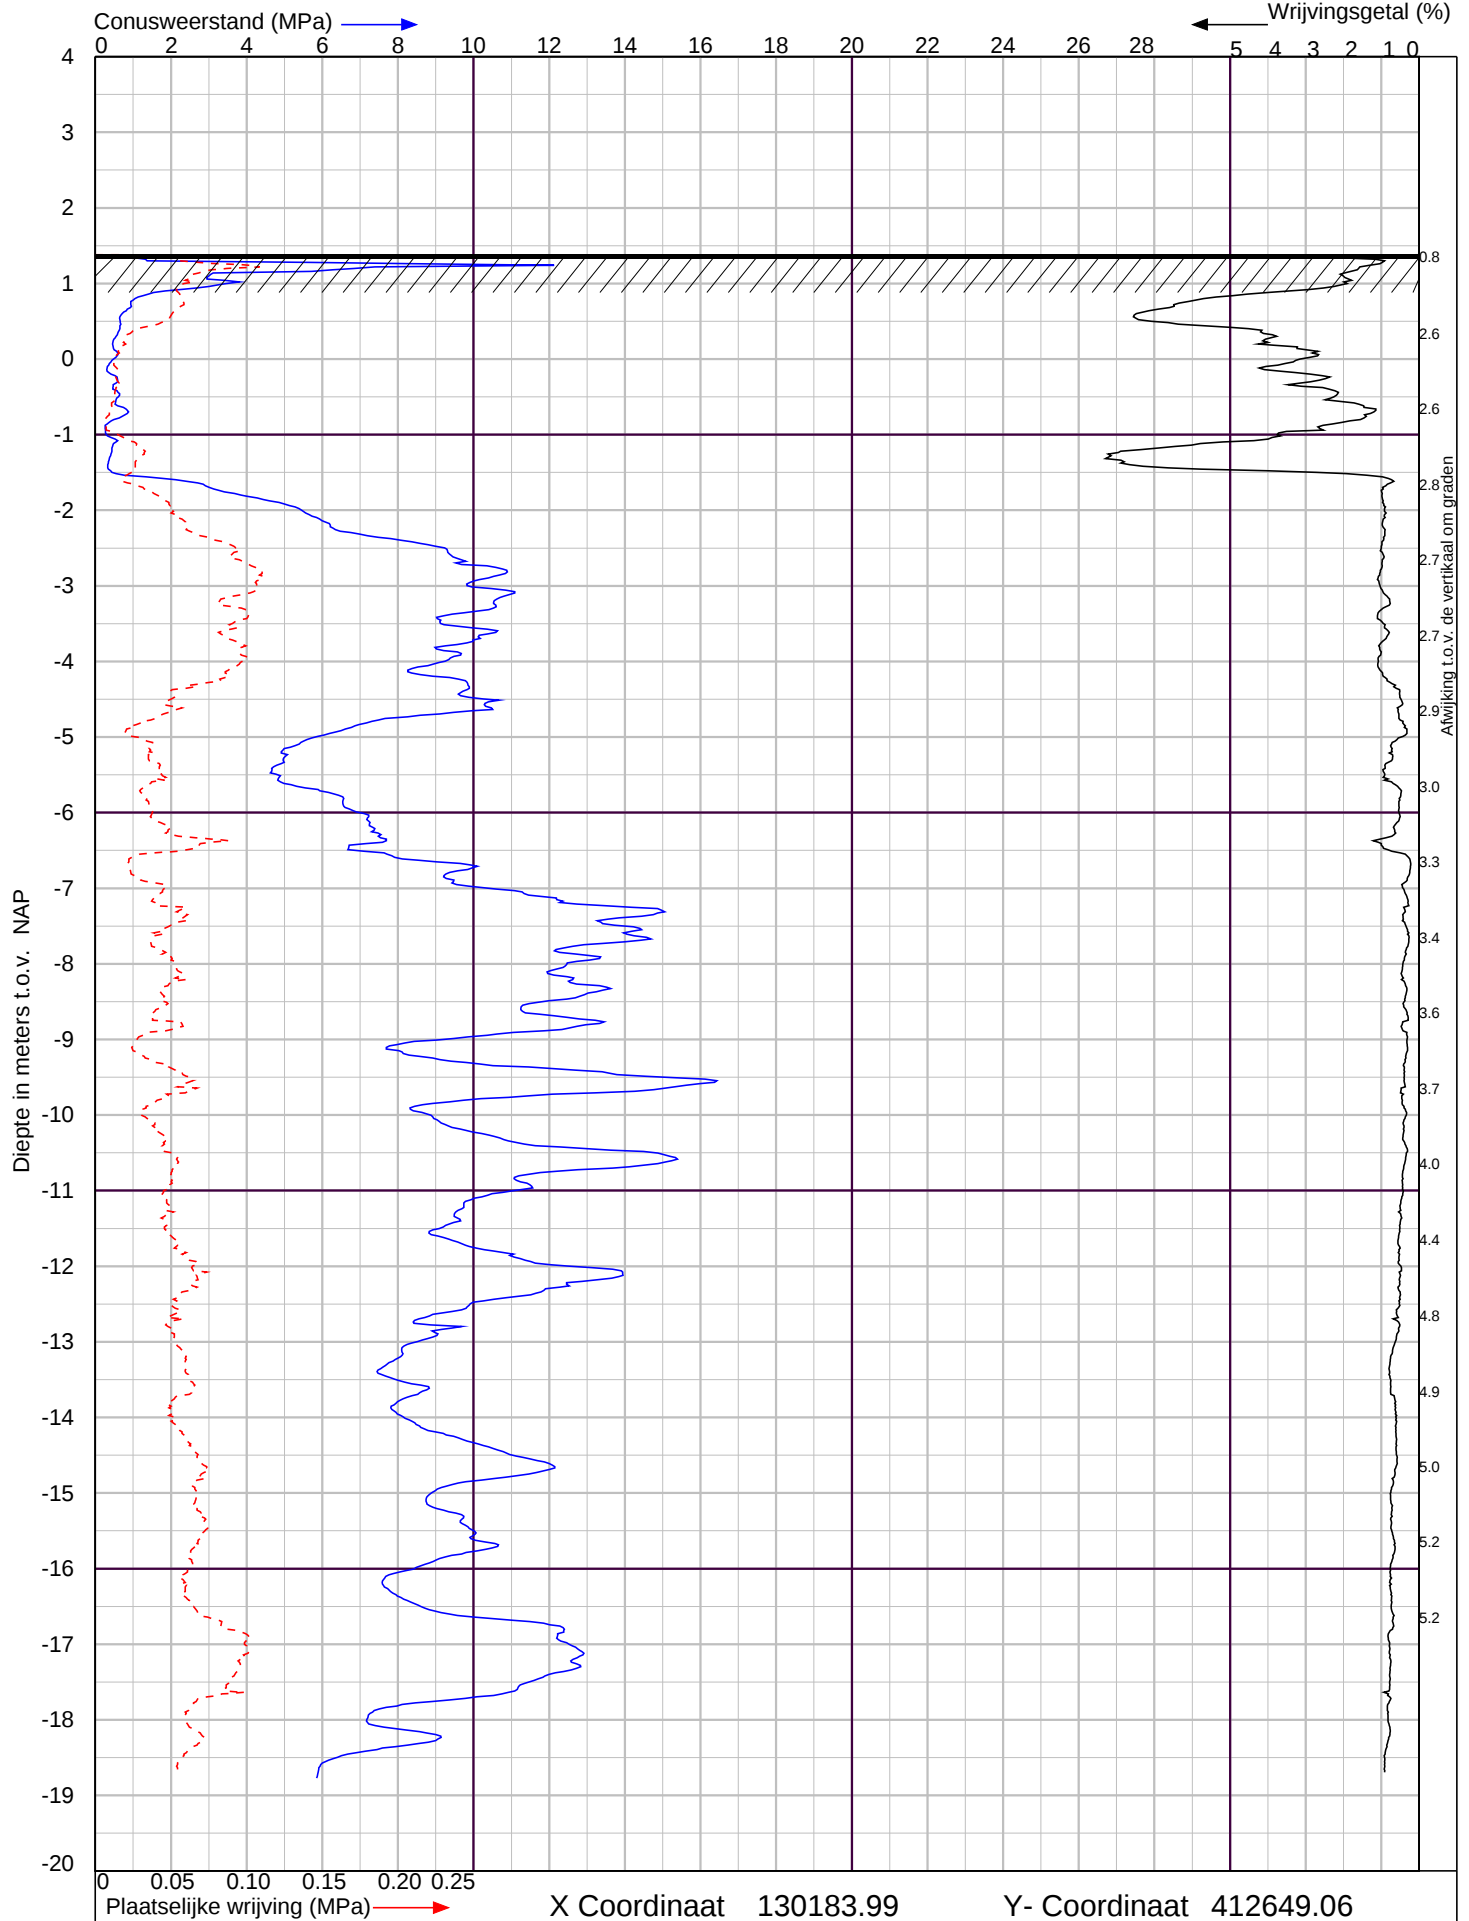
Sondeer nr. : **18**

Sondering volgens NEN-EN-ISO 22476-1 Klasse 2

MV. is 1.38 m tov NAP

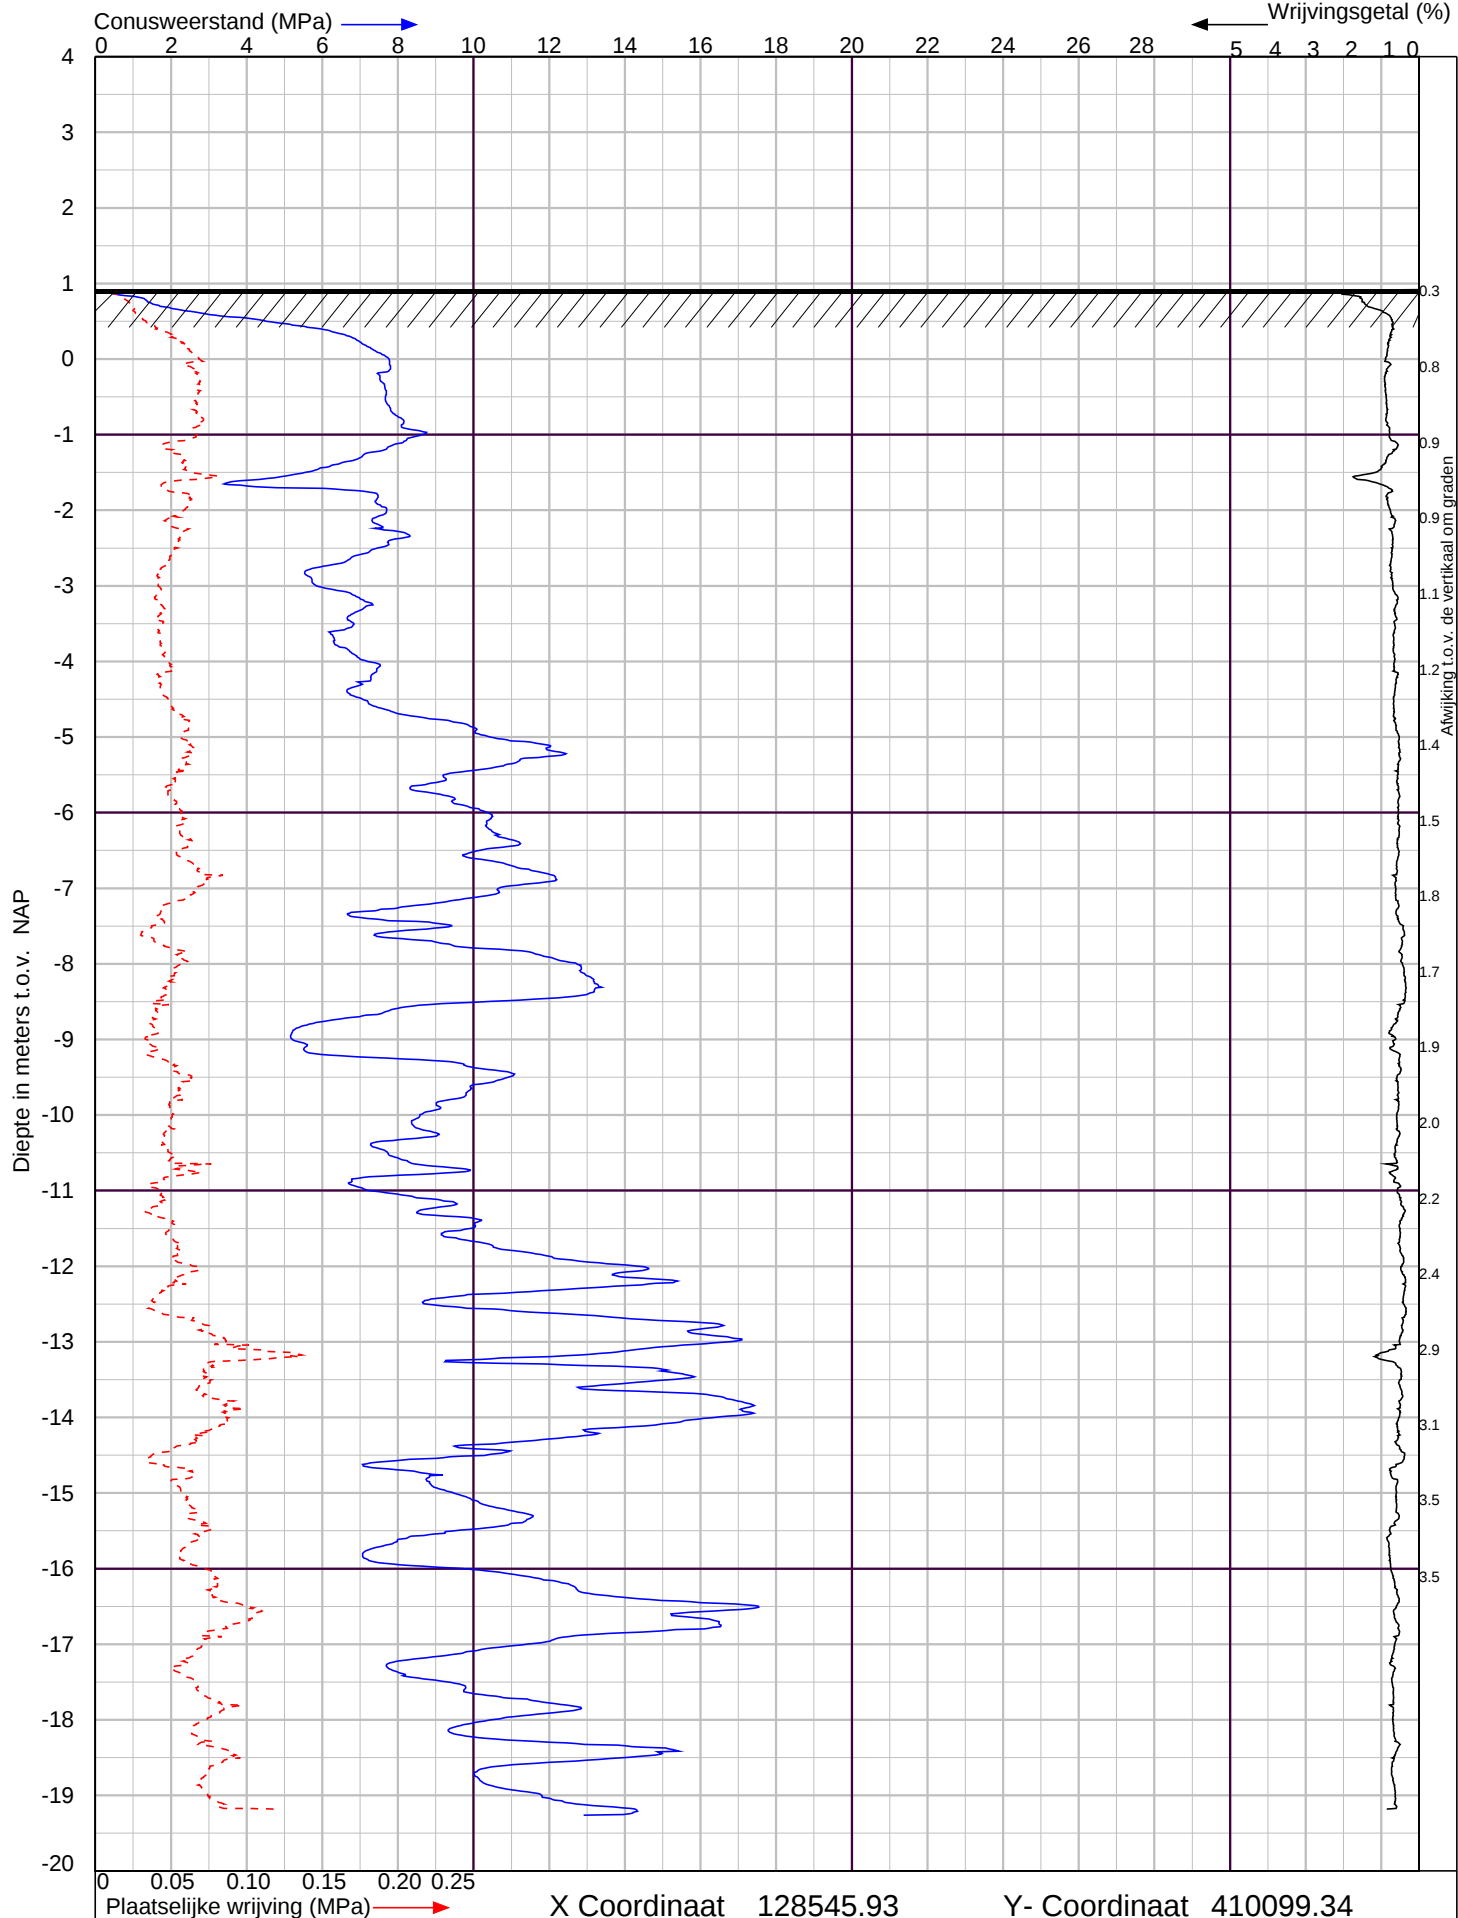
Sondeer nr. : **20**

Sondering volgens NEN-EN-ISO 22476-1 Klasse 2

MV. is 0.92 m tov NAP

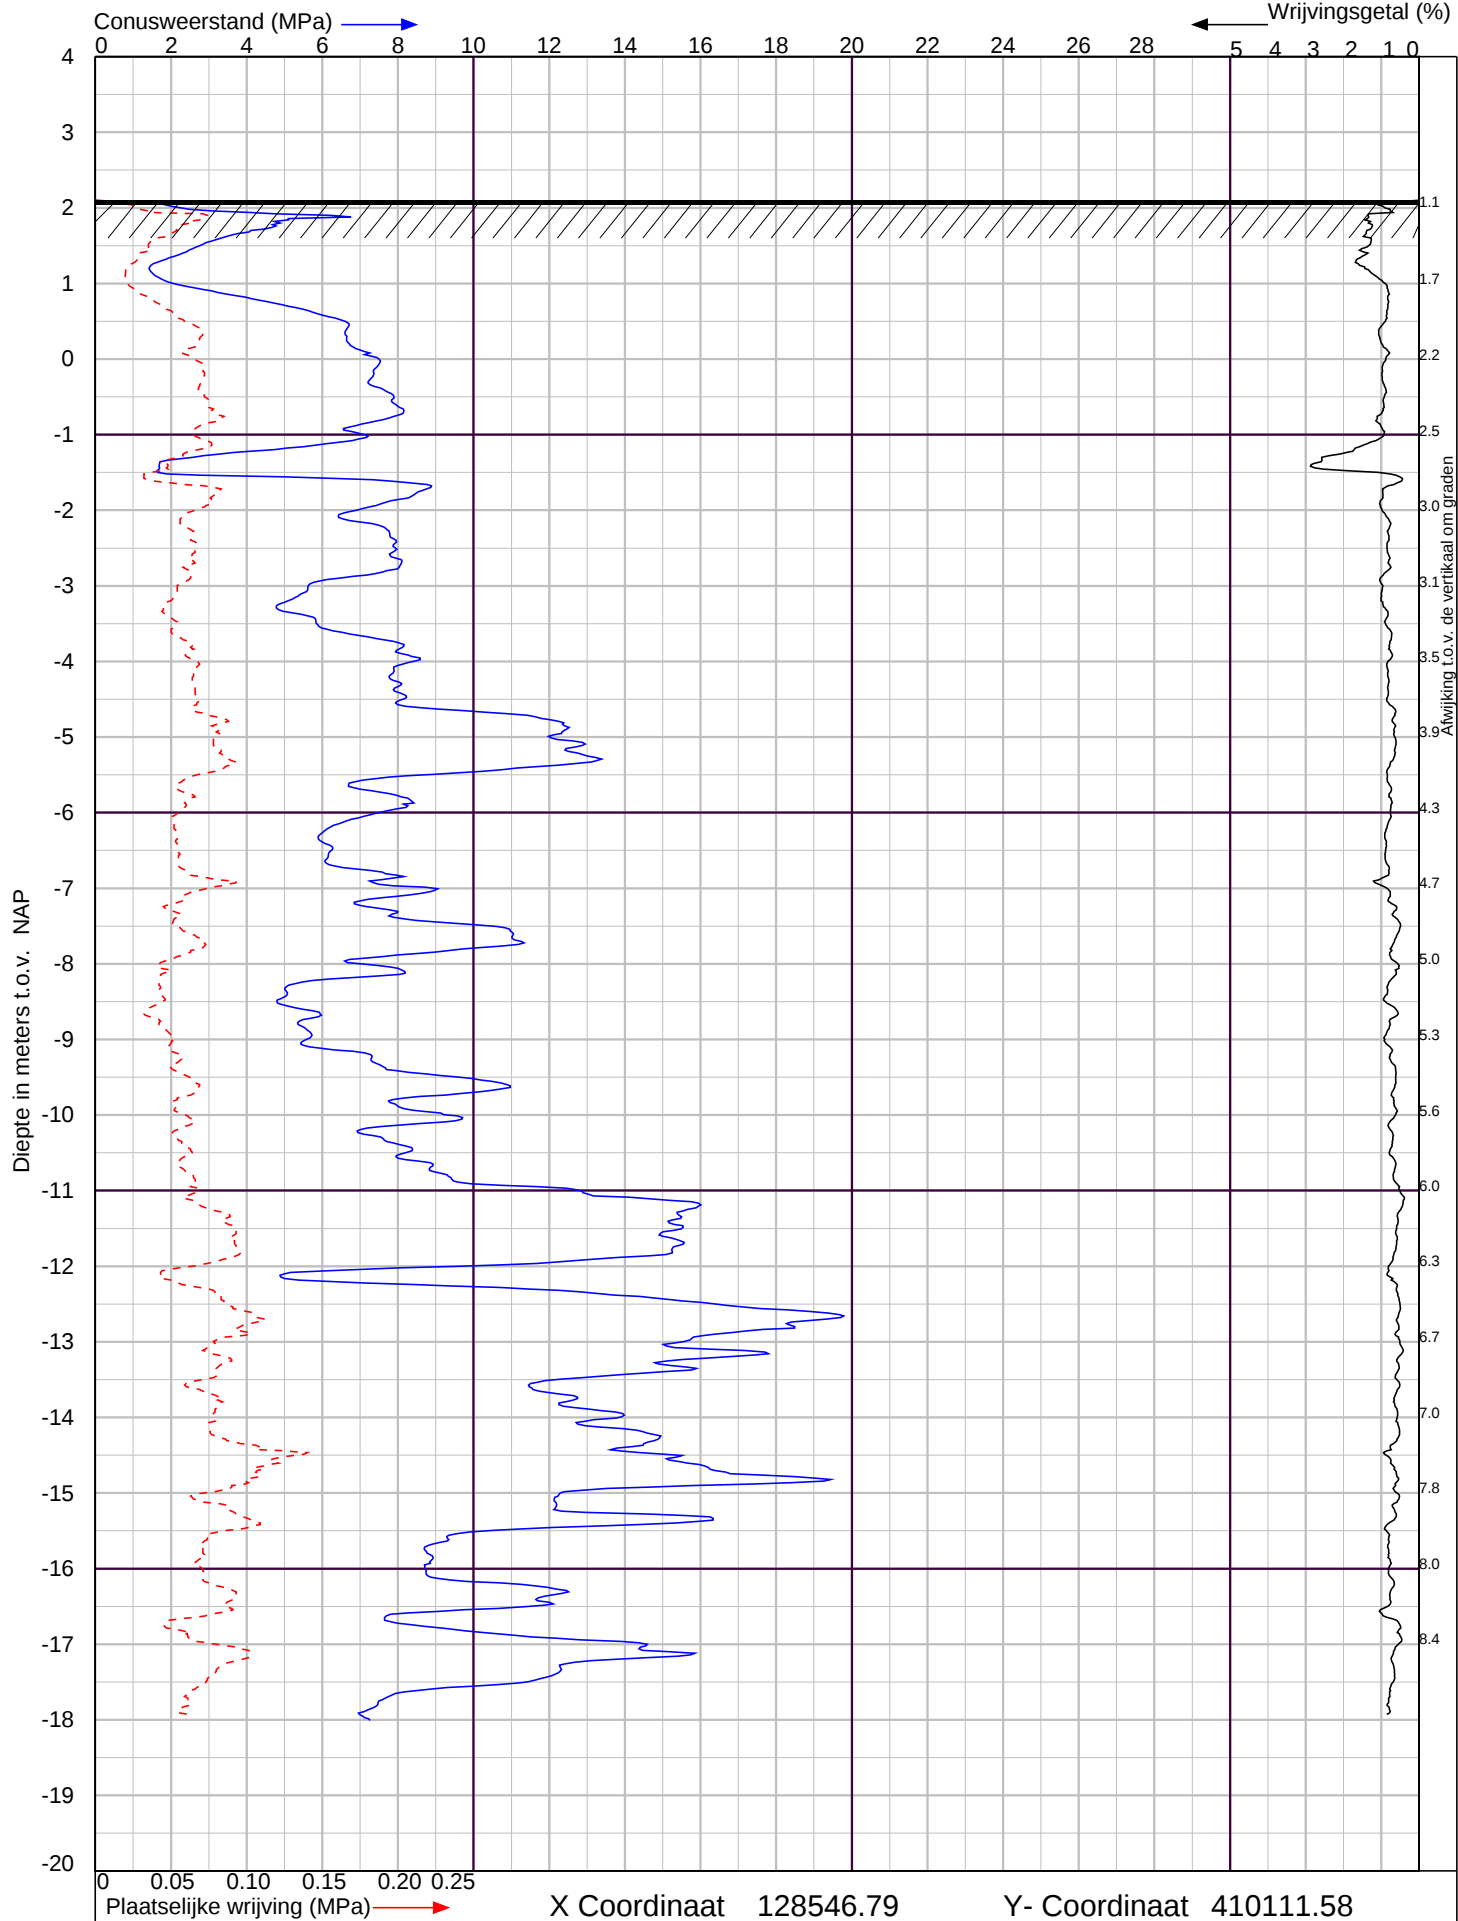
Sondeer nr. : **21**

Sondering volgens NEN-EN-ISO 22476-1 Klasse 2

MV. is 2.1 m tov NAP

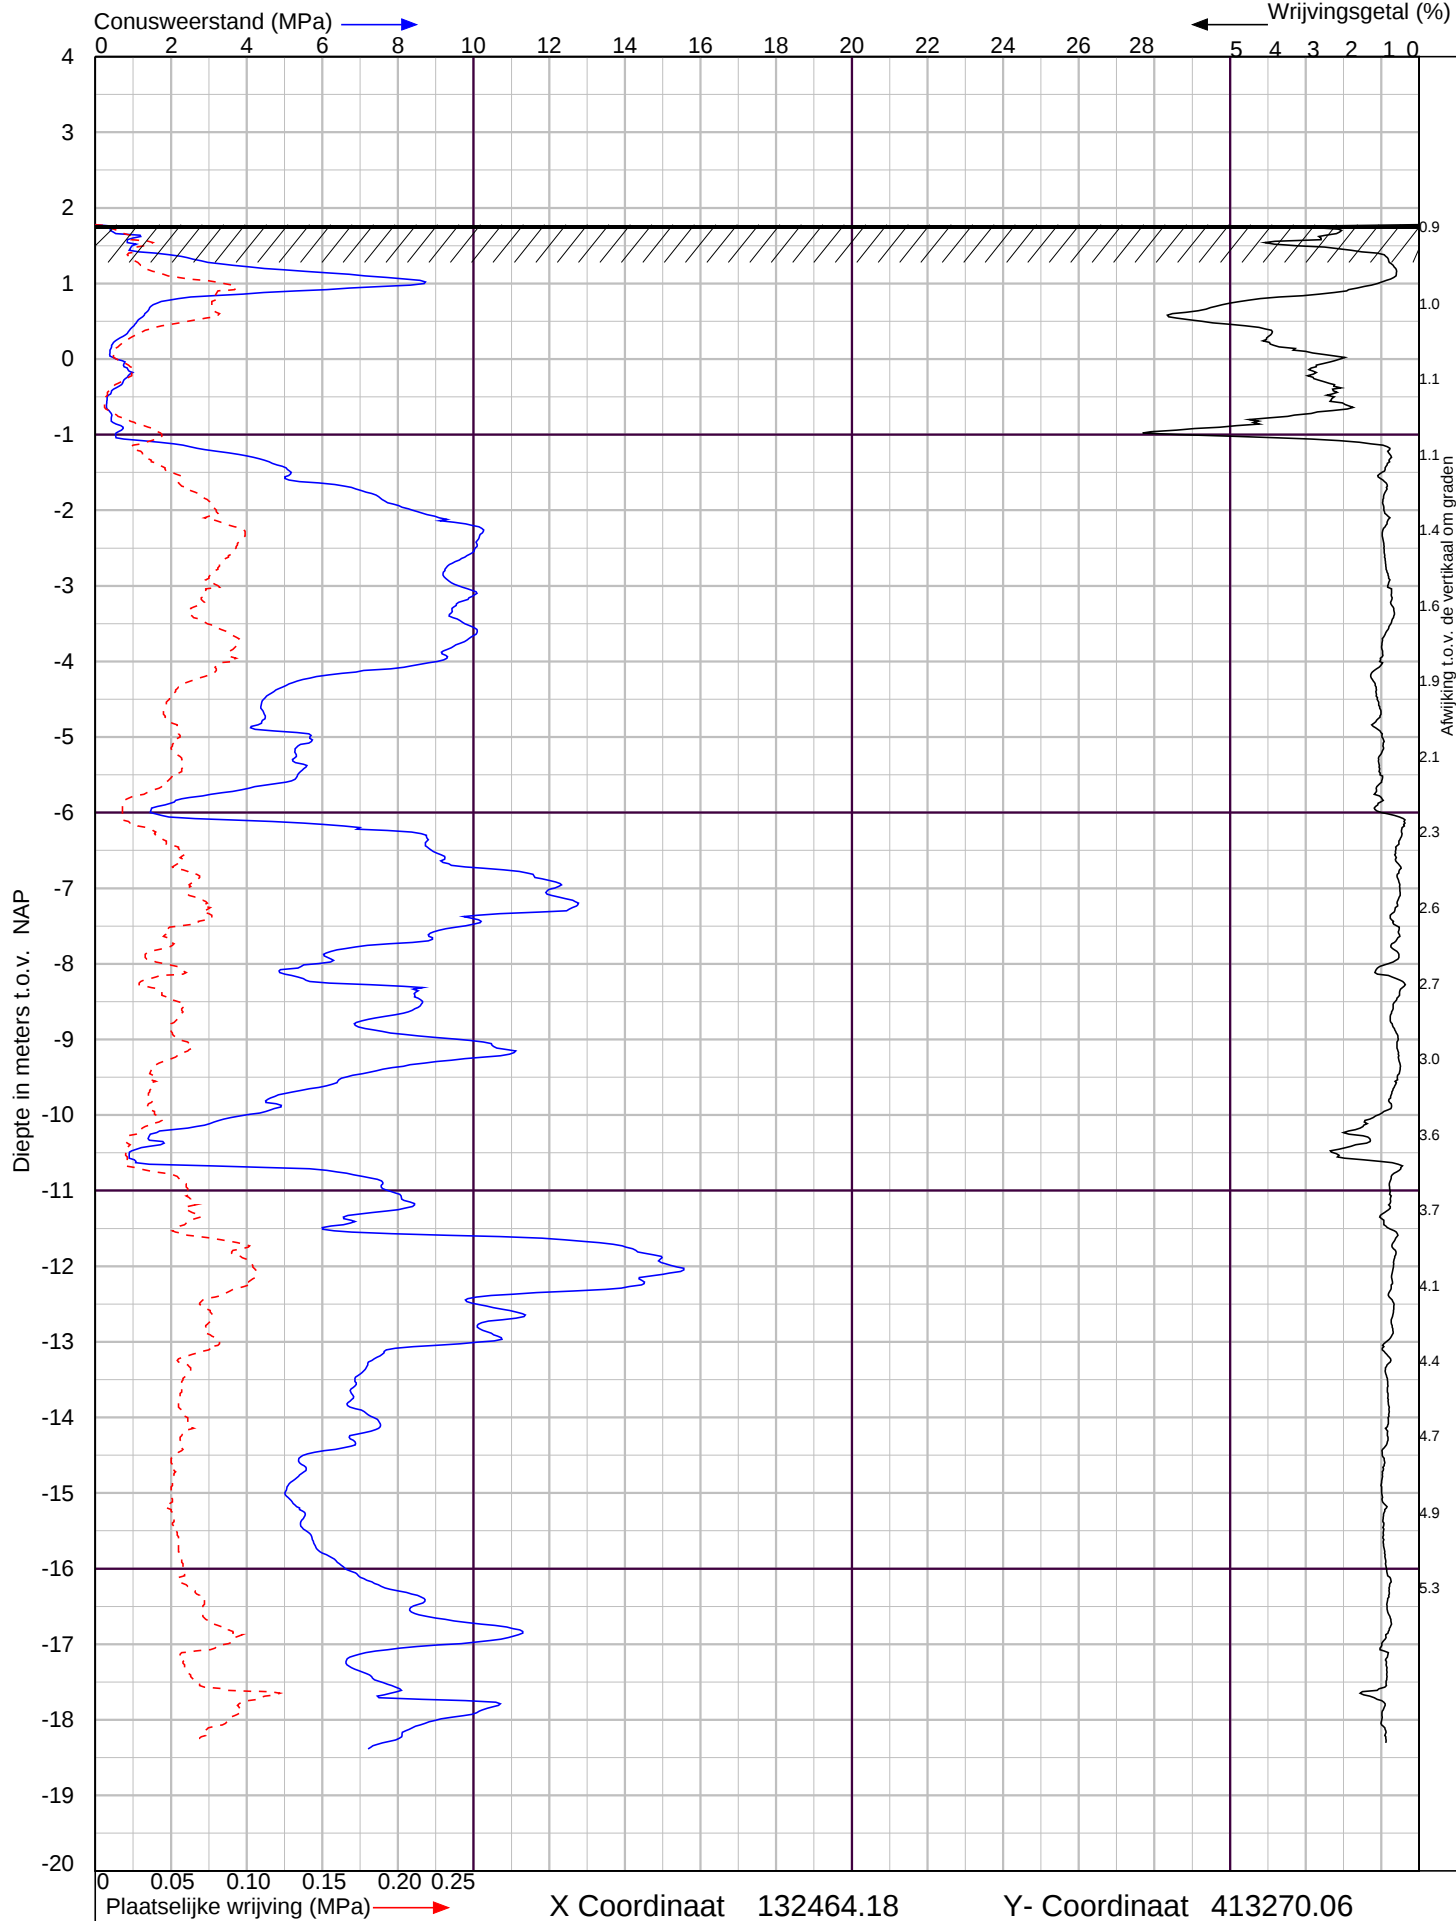
Sondeer nr. : **22**

Sondering volgens NEN-EN-ISO 22476-1 Klasse 2

MV. is 1.78 m tov NAP

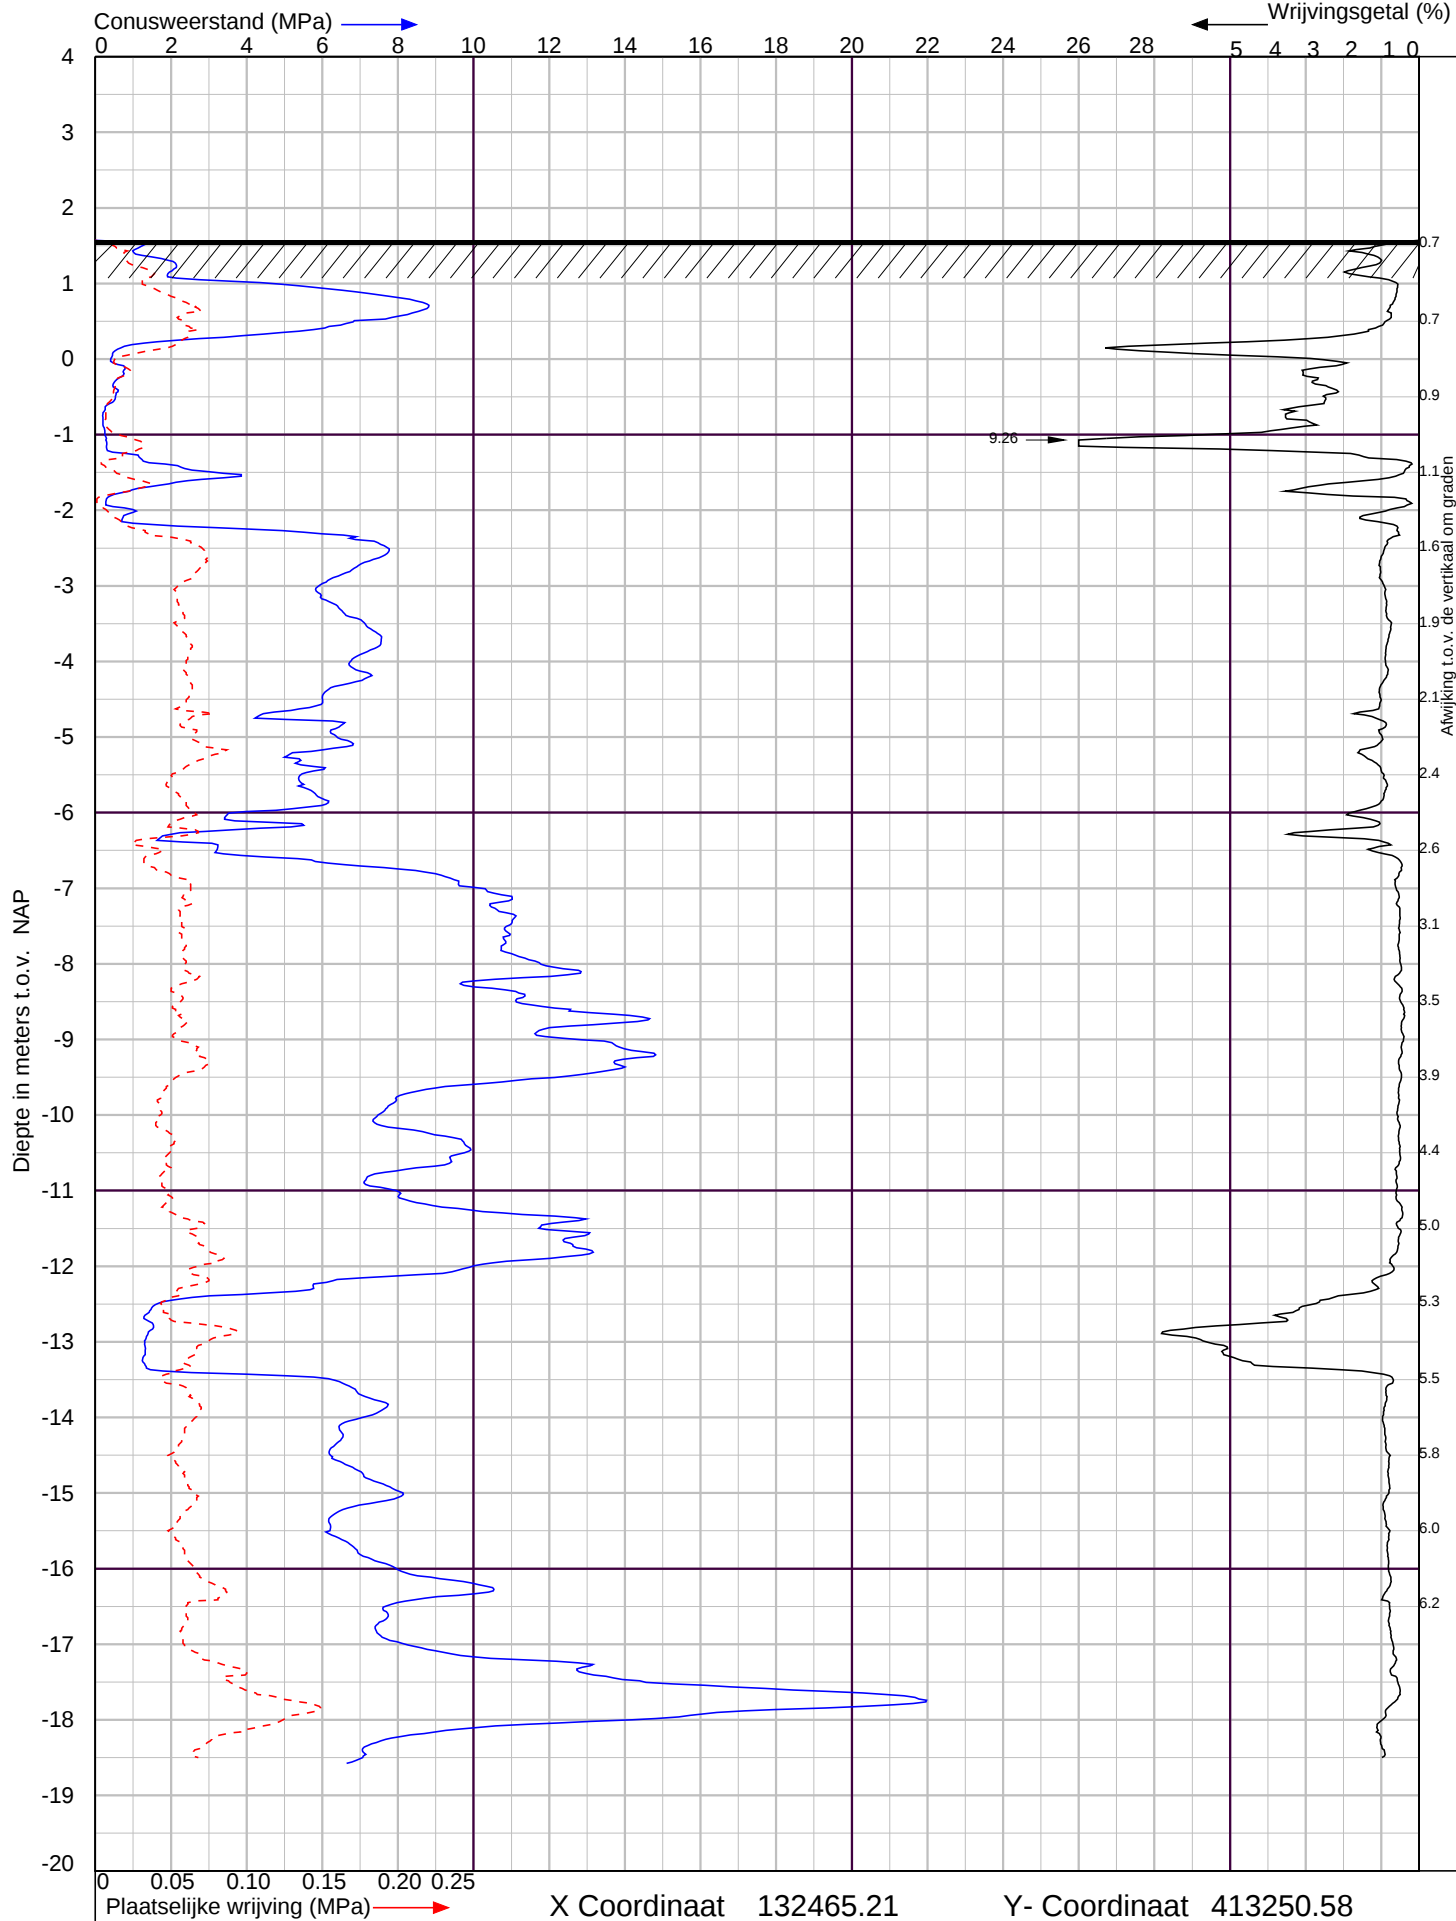
Sondeer nr. : **23**

Sondering volgens NEN-EN-ISO 22476-1 Klasse 2

MV. is 1.57 m tov NAP

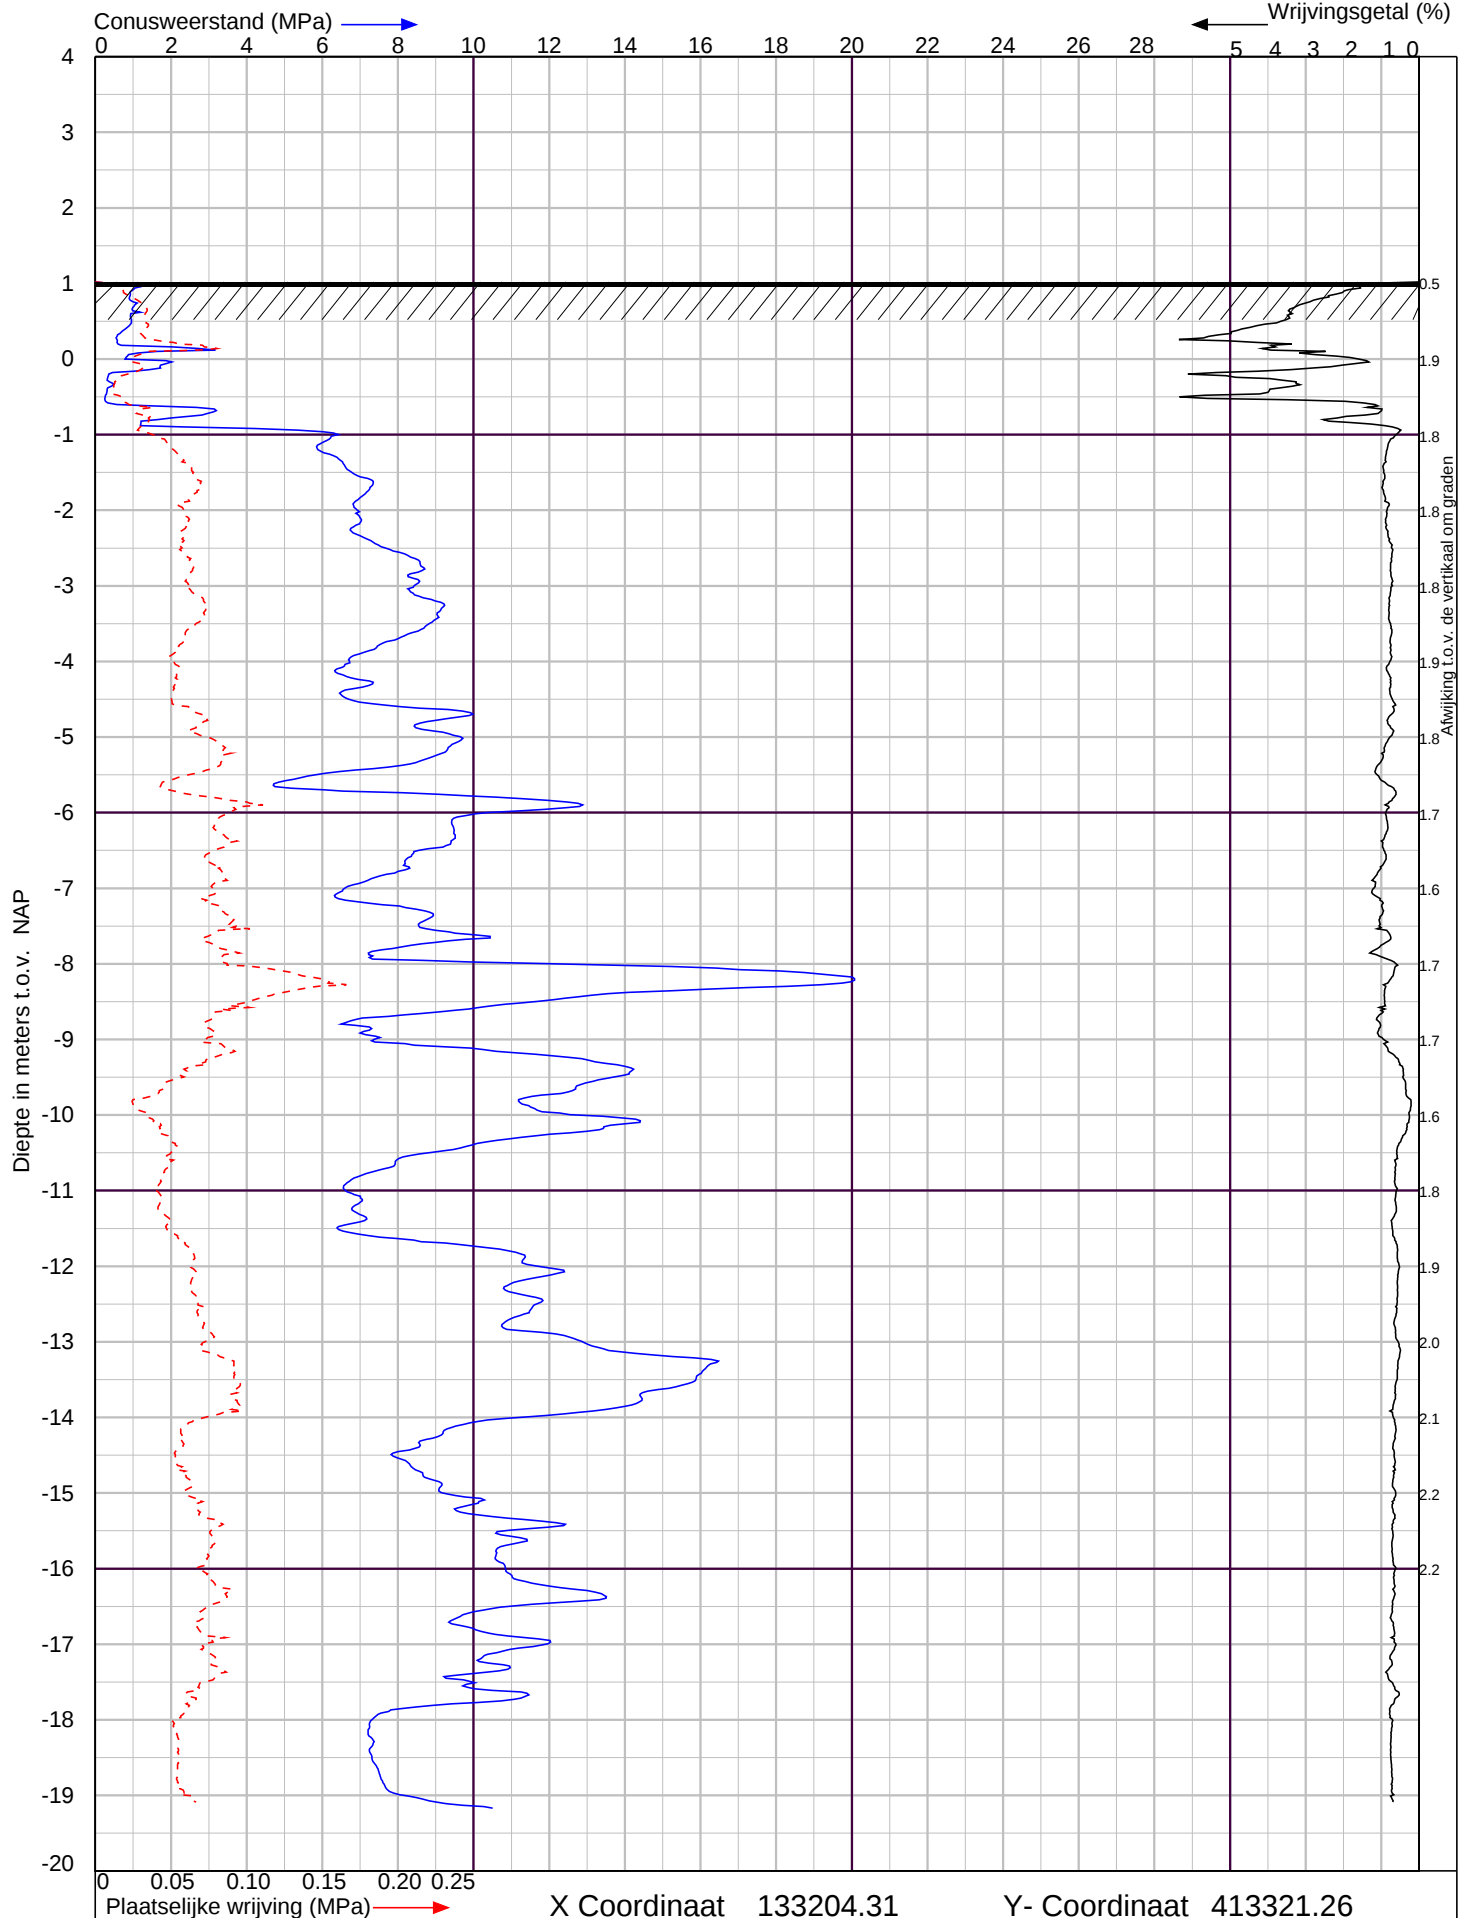
Sondeer nr. : **24**

Sondering volgens NEN-EN-ISO 22476-1 Klasse 2

MV. is 1.02 m tov NAP

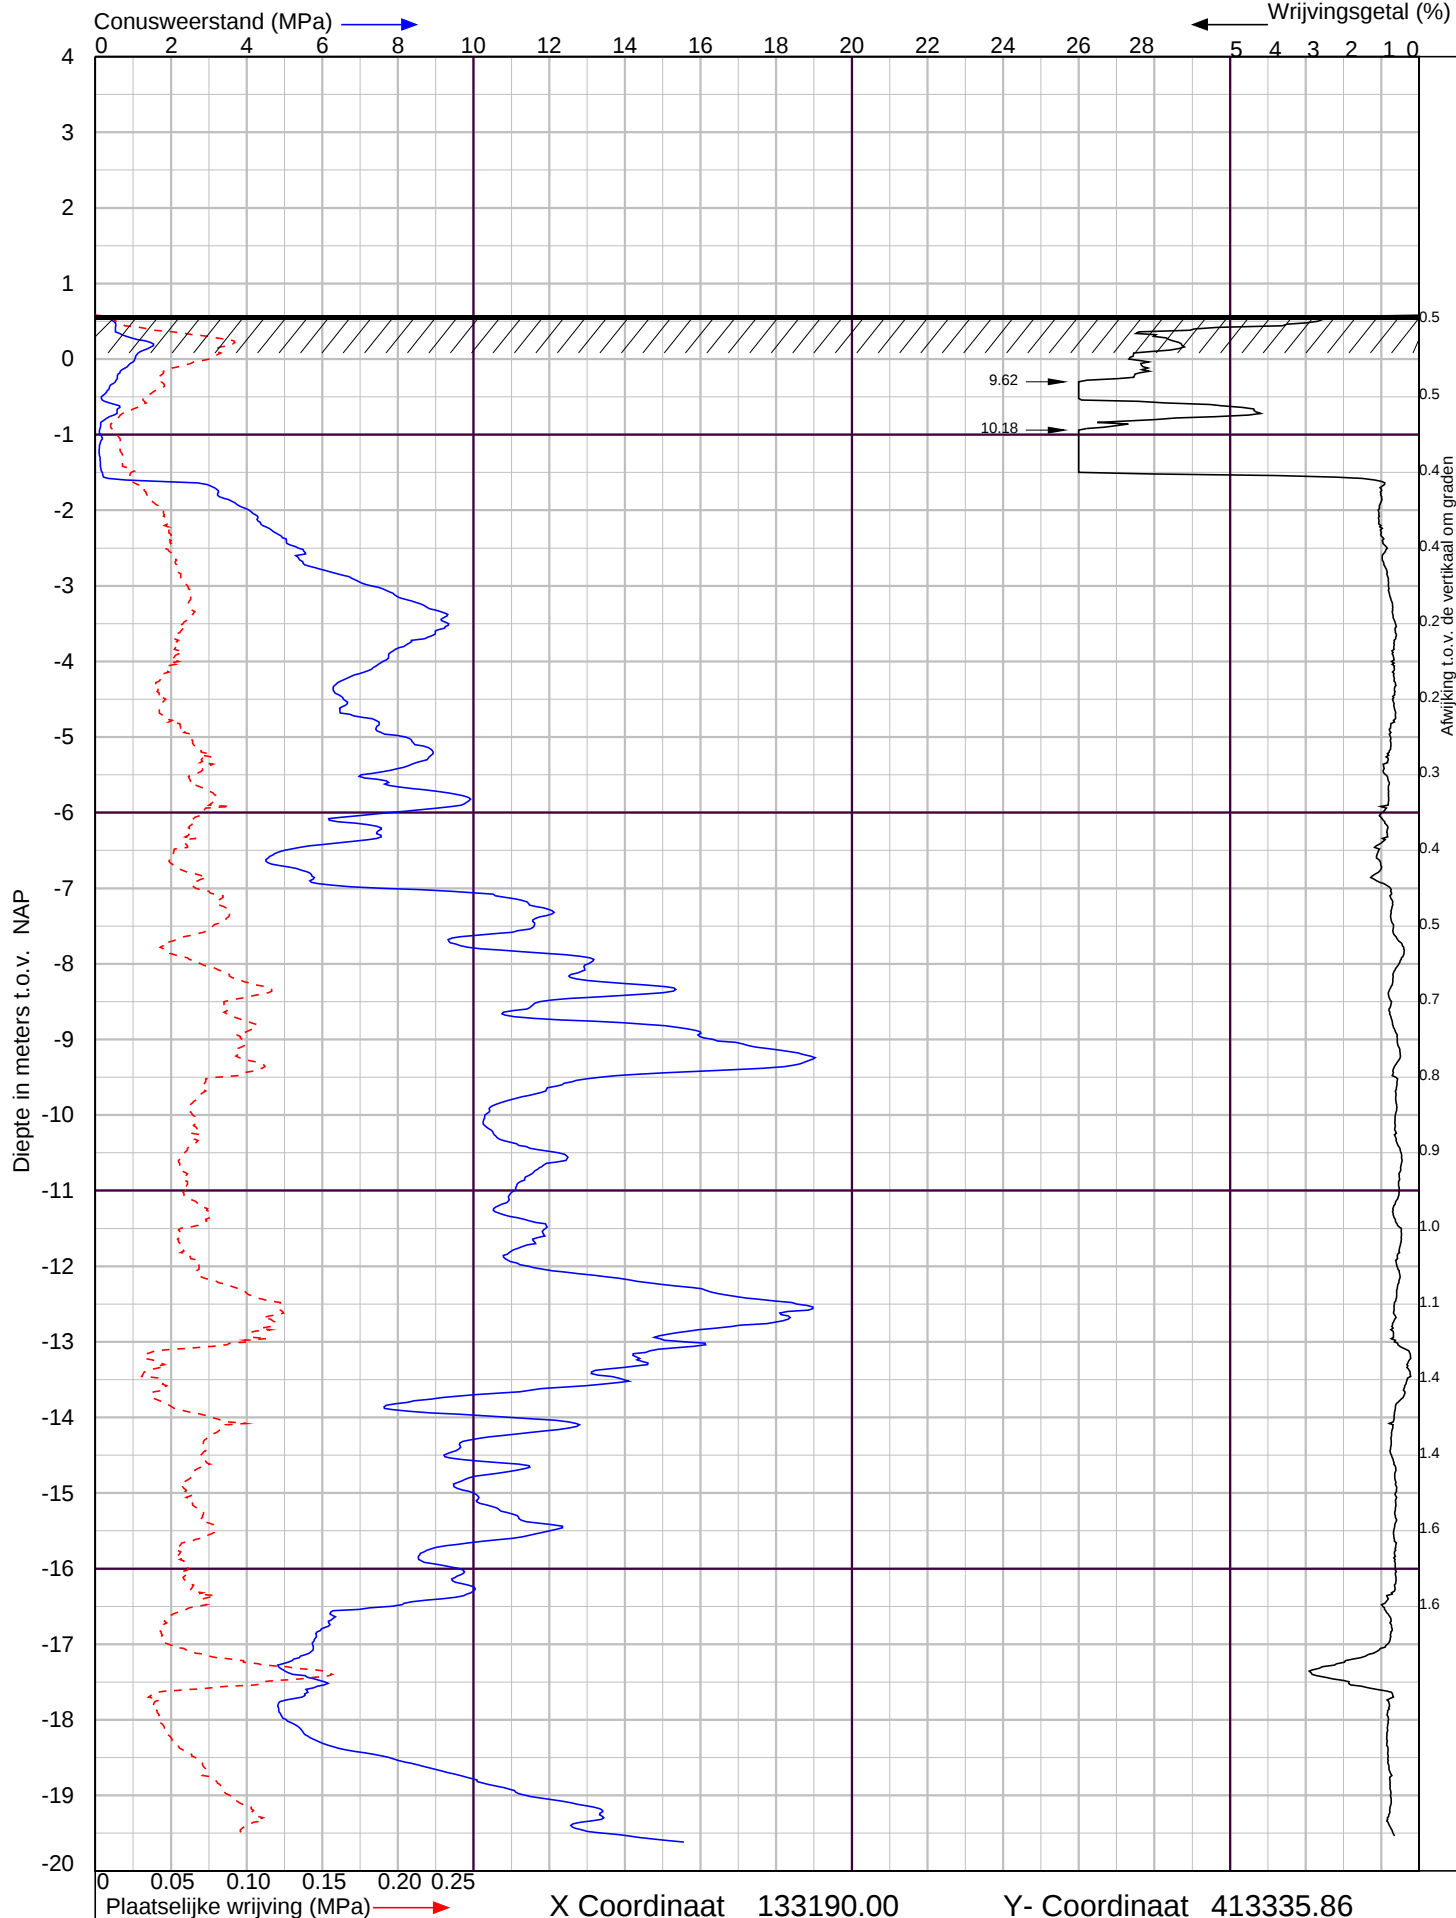
Sondeer nr. : **25**

Sondering volgens NEN-EN-ISO 22476-1 Klasse 2

MV. is 0.58 m tov NAP

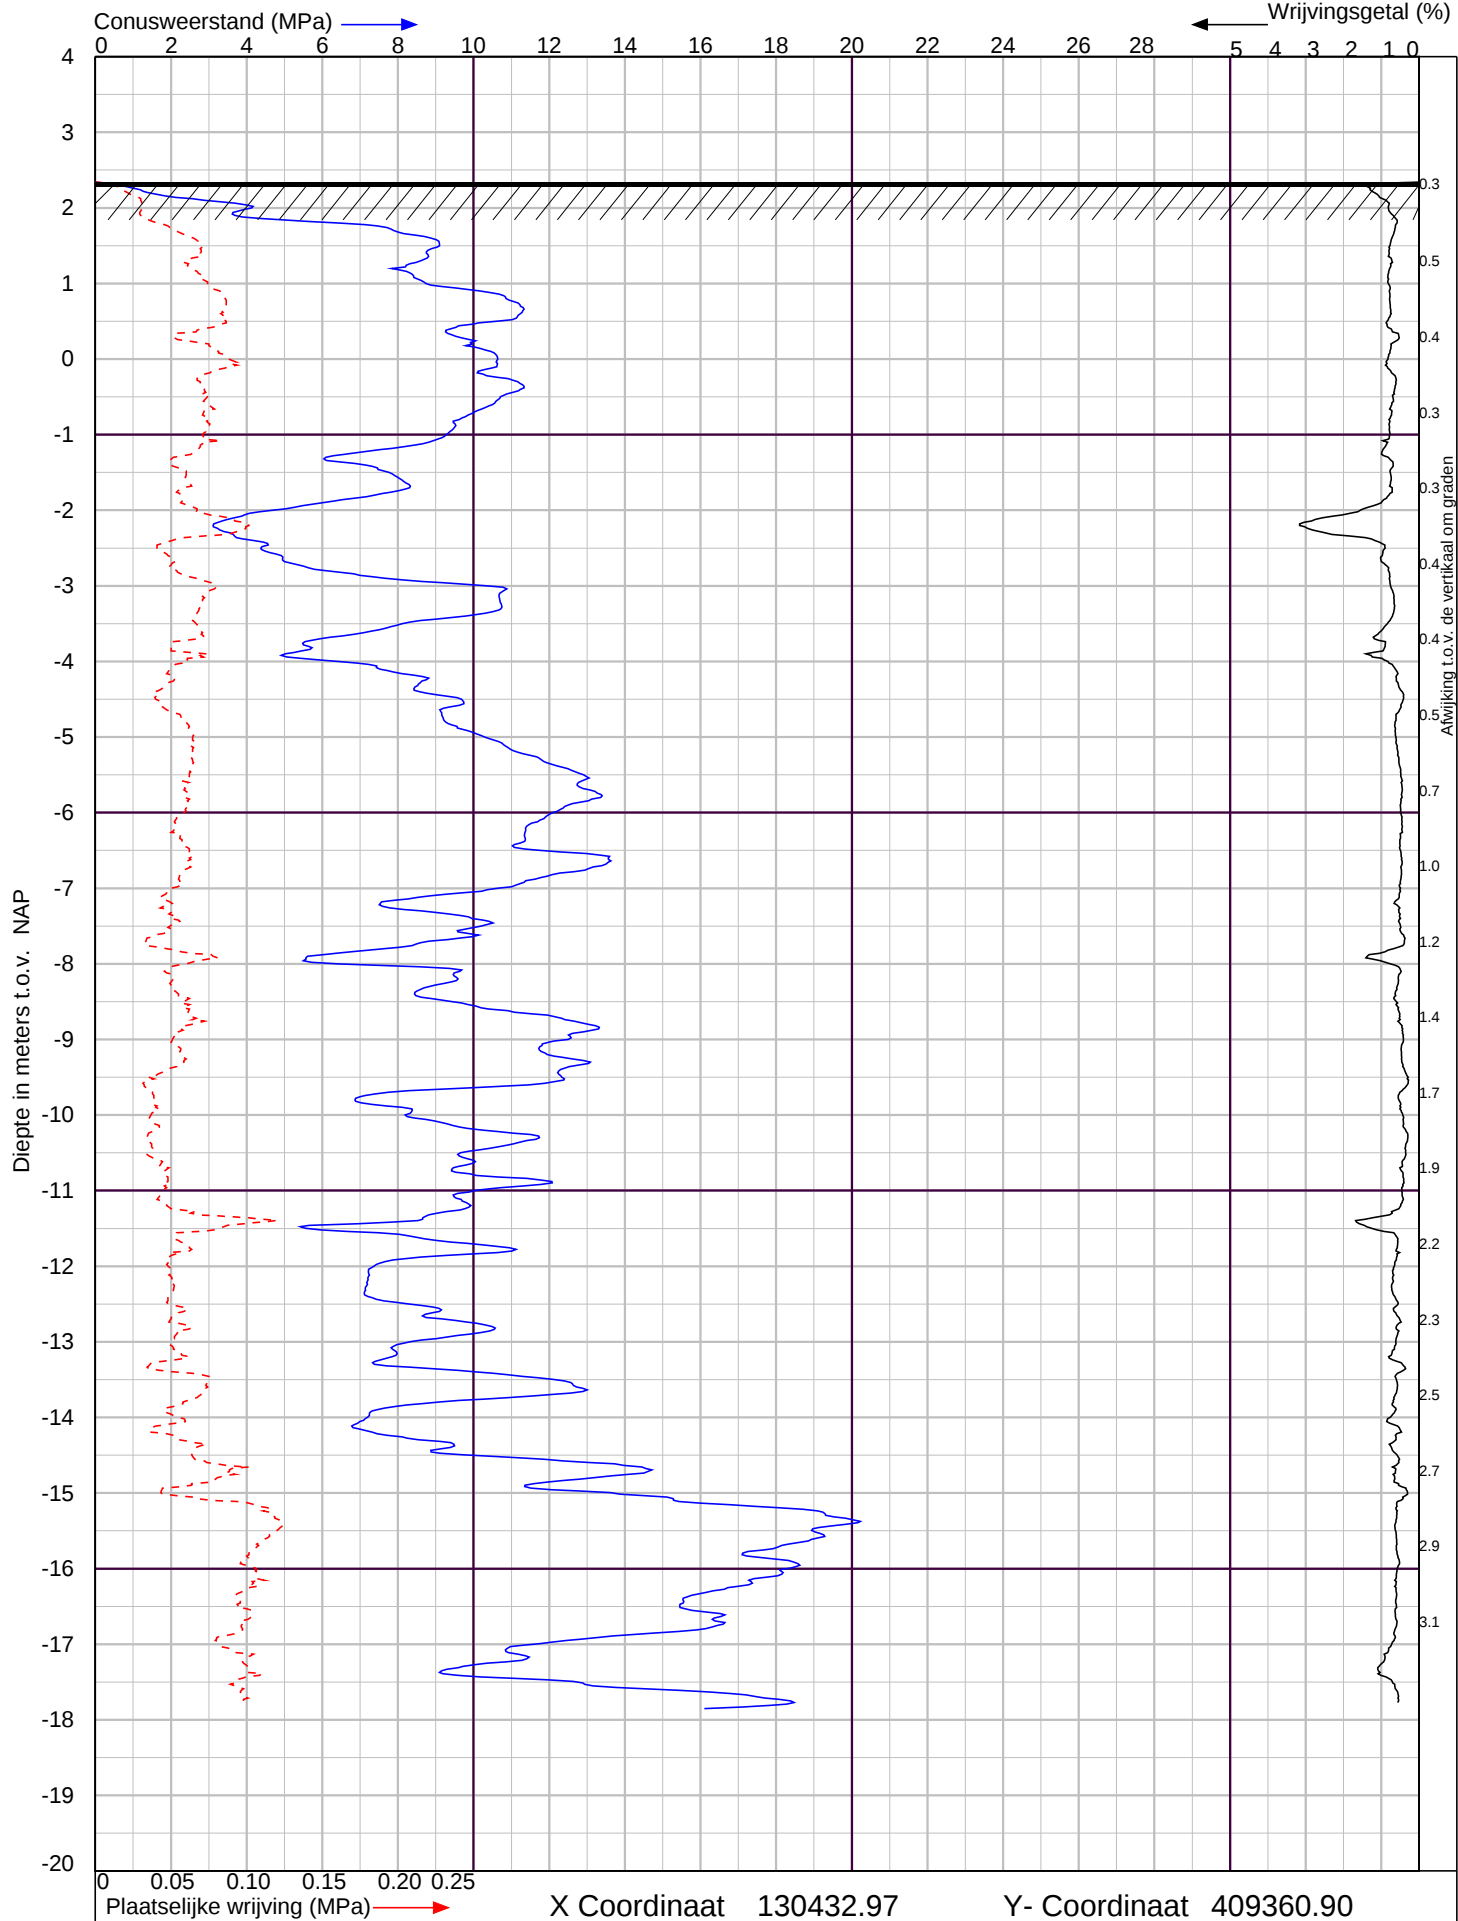
Sondeer nr. : **27**

Sondering volgens NEN-EN-ISO 22476-1 Klasse 2

MV. is 2.34 m tov NAP
