**1803473 RG**  
3  
30 april 2019

**Rapport**  
Resultaten Grondonderzoek  
**Aanvullend Geotechnisch Onderzoek,**  
**Buitenpolder te Waalwijk**

In opdracht van RPS Advies- en ingenieursbureau bv is door Lankelma Geotechniek Zuid B.V. een grondonderzoek uitgevoerd voor het project "Aanvullend Geotechnisch Onderzoek, Buitenpolder te Waalwijk". In onderhavig rapport worden de resultaten van het grondonderzoek weergegeven.

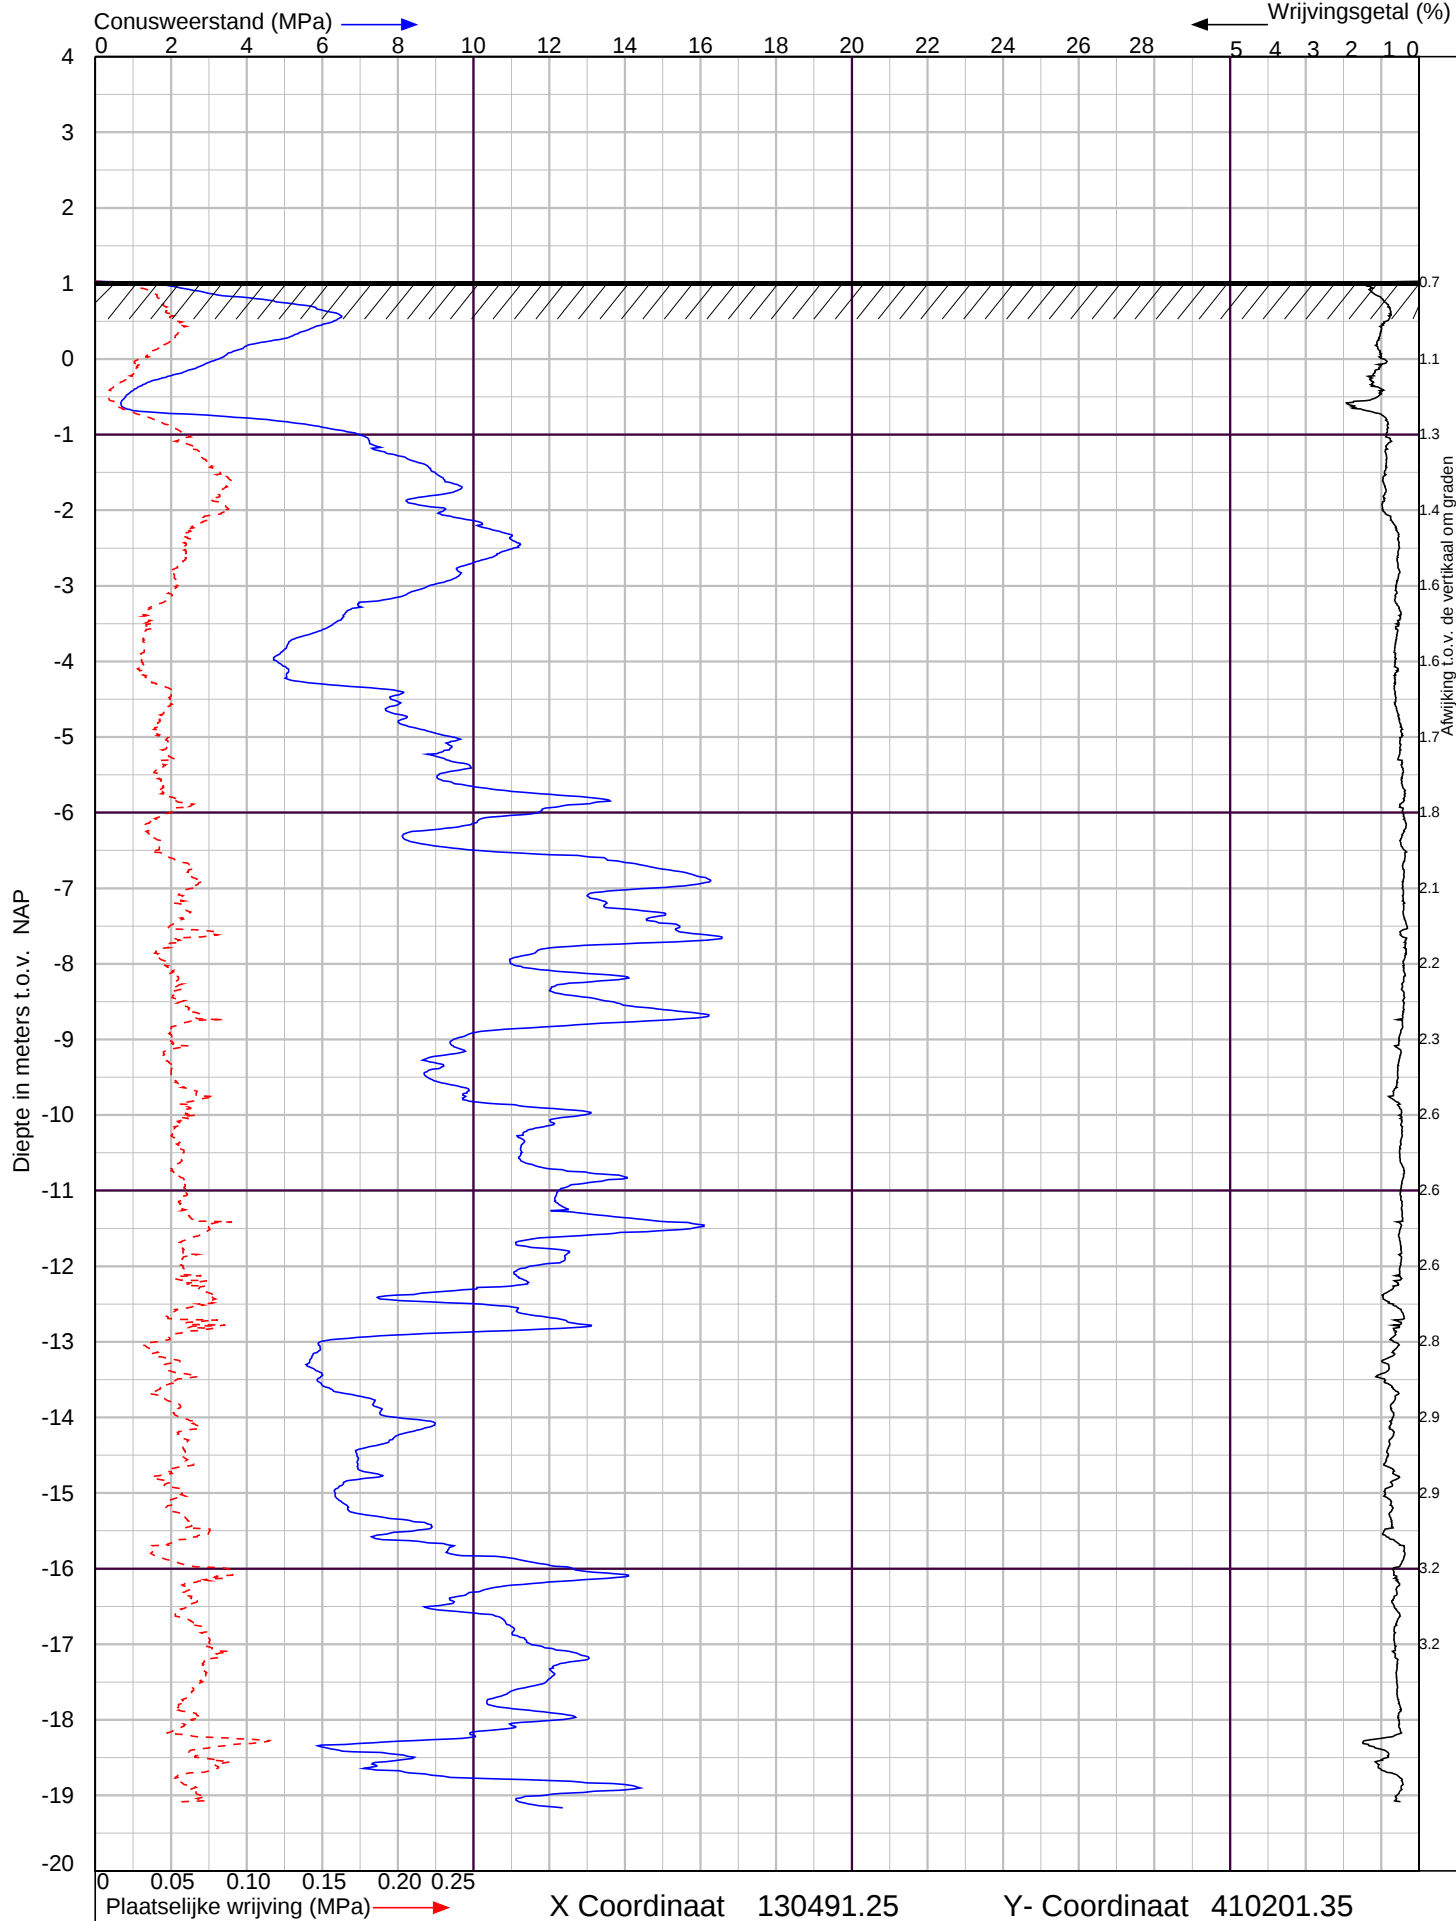
Sondeer nr. : **28**

Sondering volgens NEN-EN-ISO 22476-1 Klasse 2

MV. is 1.03 m tov NAP

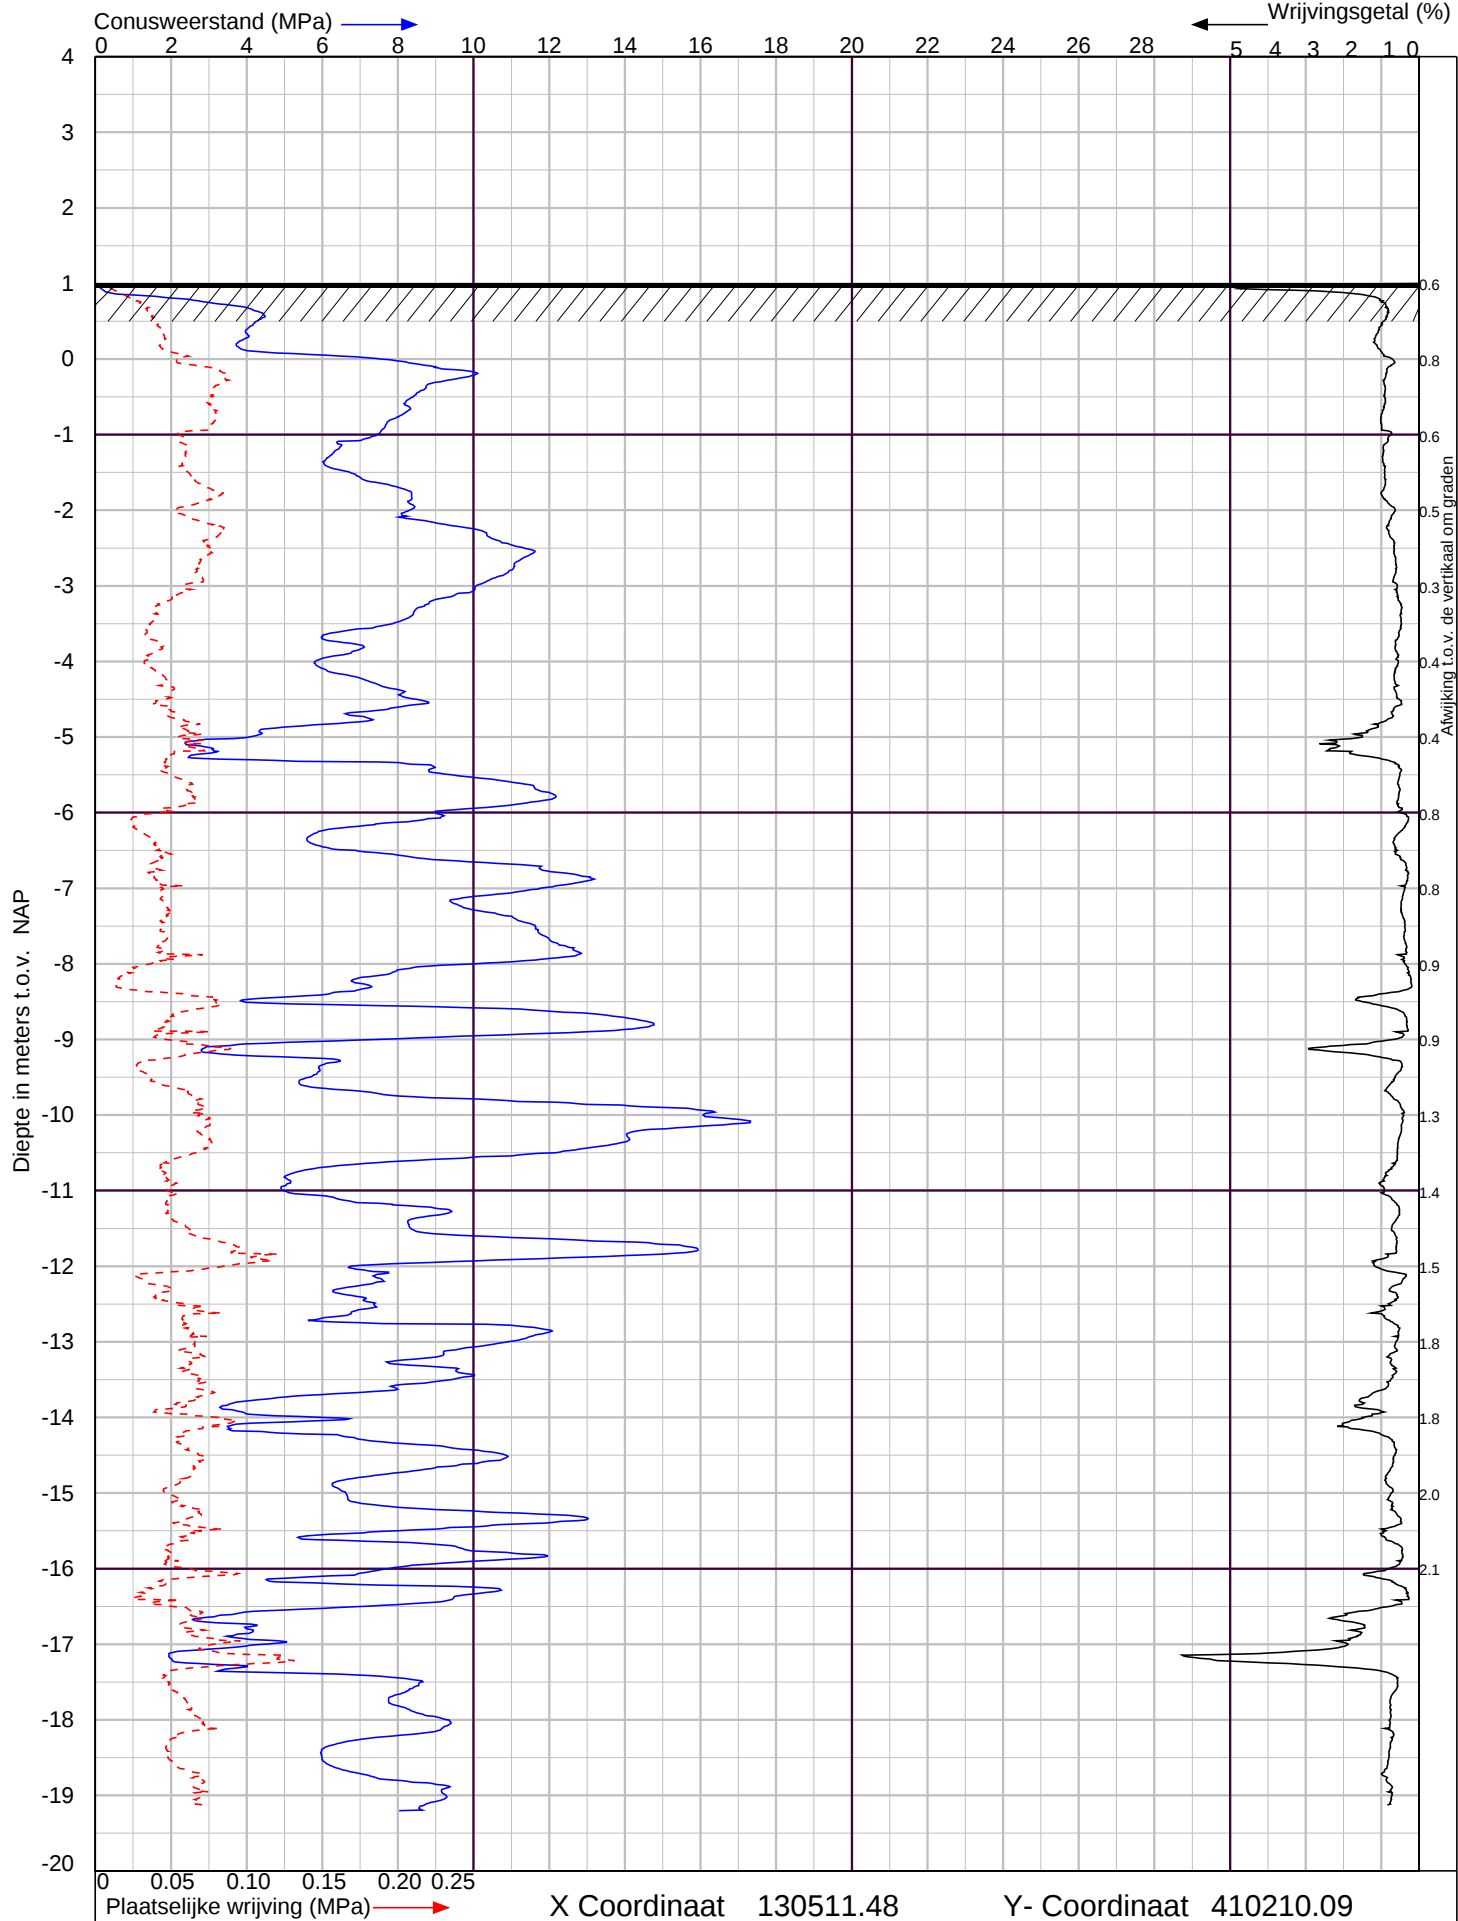
Sondeer nr. : **29**

Sondering volgens NEN-EN-ISO 22476-1 Klasse 2

MV. is 1.0 m tov NAP

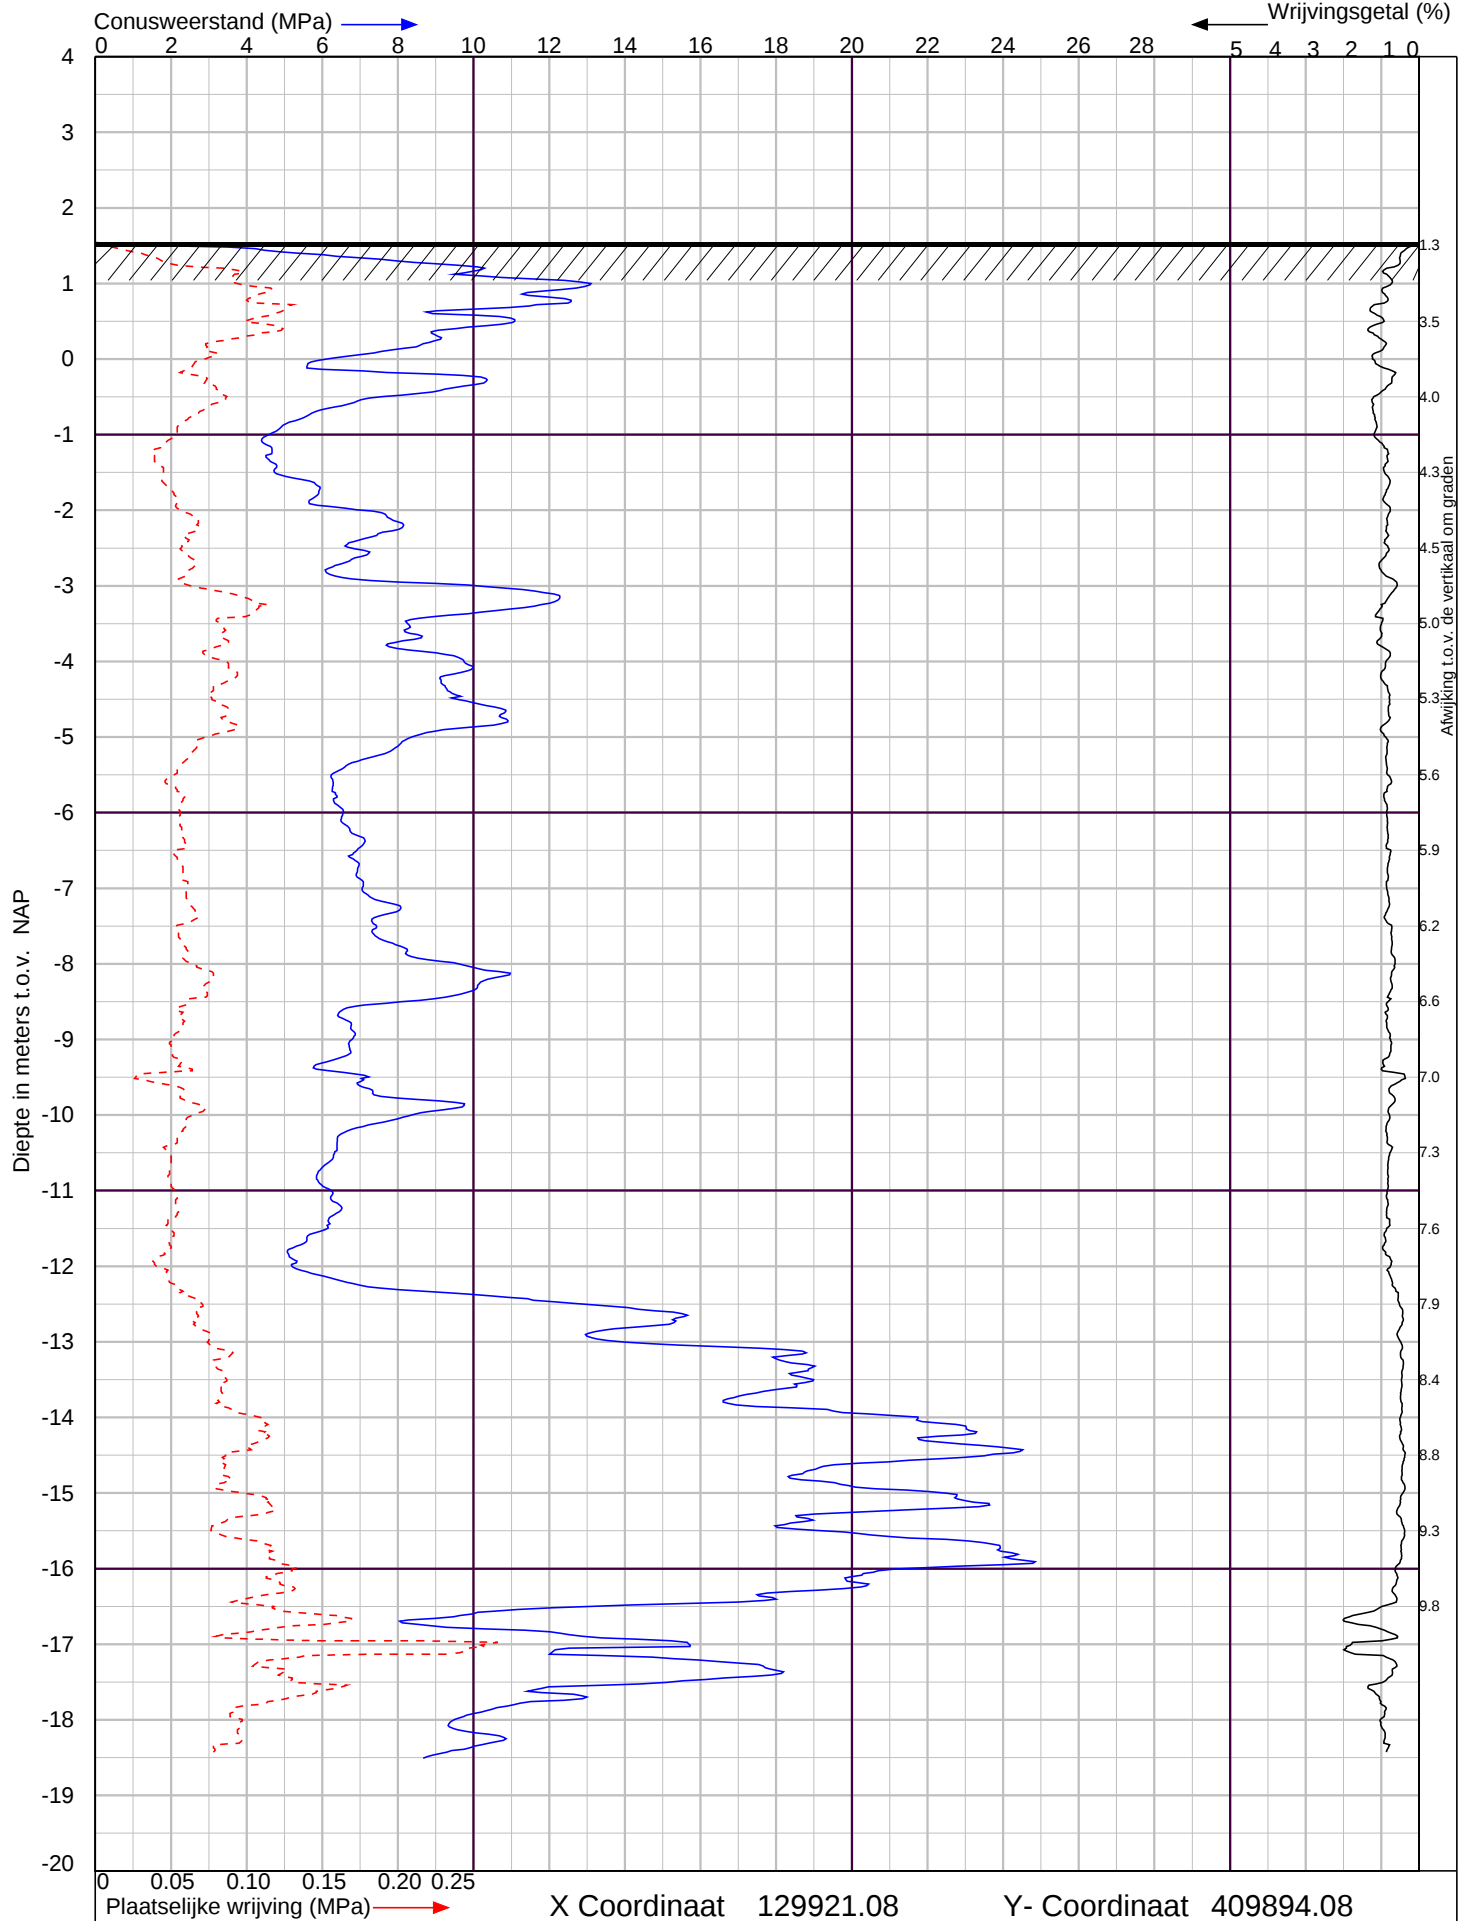
Sondeer nr. : **30**

Sondering volgens NEN-EN-ISO 22476-1 Klasse 2

MV. is 1.54 m tov NAP

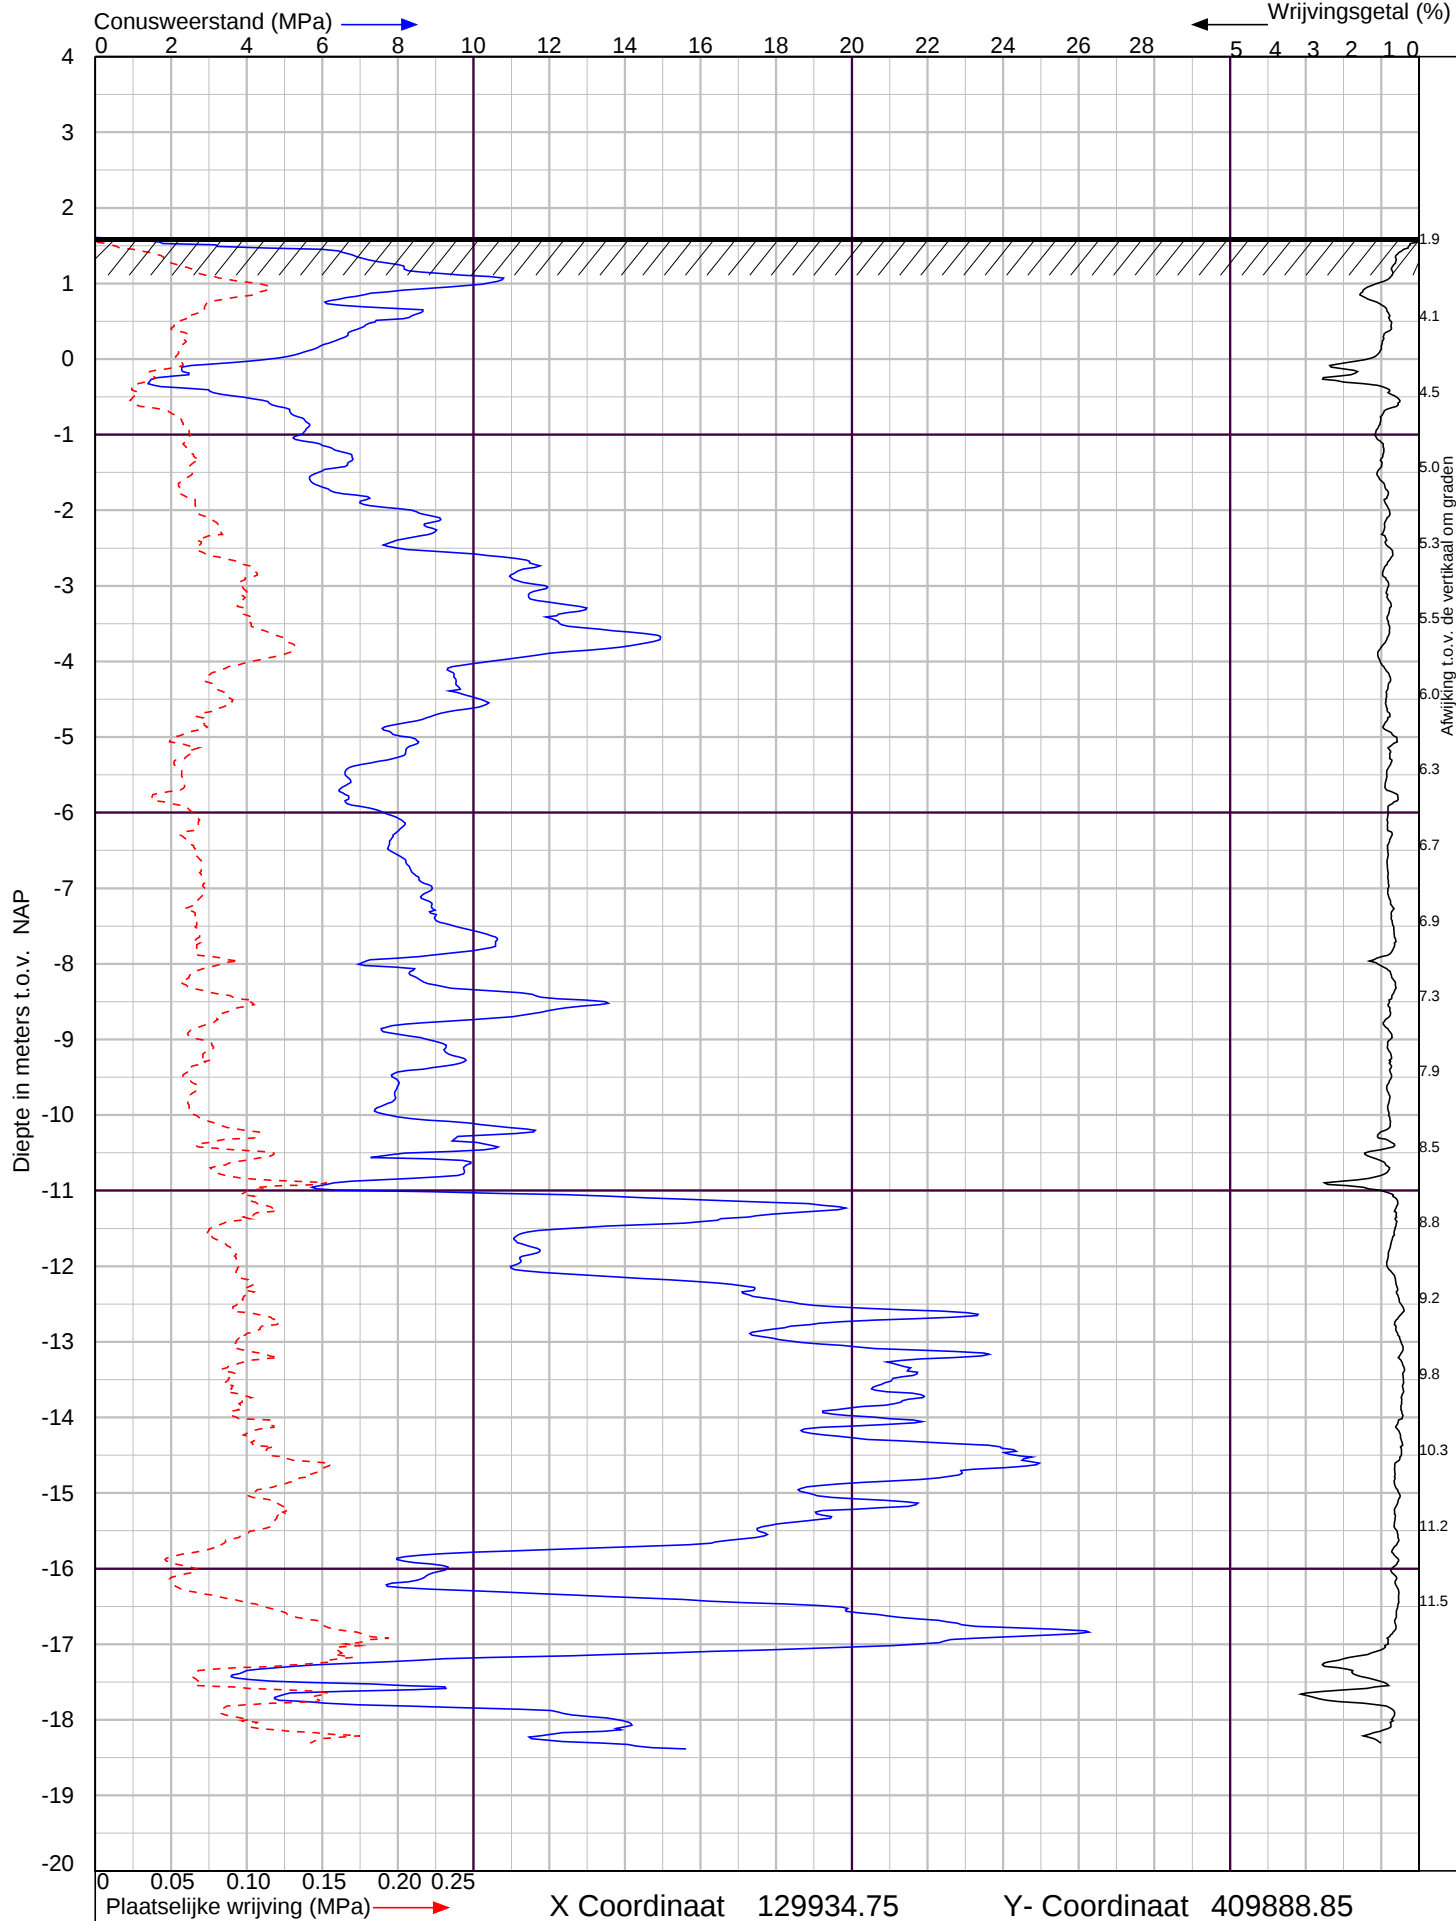
Sondeer nr. : **31**

Sondering volgens NEN-EN-ISO 22476-1 Klasse 2

MV. is 1.61 m tov NAP
