**Salve Viator  
Burgemeester Kerstenslaan 8  
Breda**

Bijlage 3 bij besluit  
Z2019-002384-V1

# Kleur Historische Verkenning Salve Viator

Status: Rijksmonument  
Monumentnummer: 519016  
Aangewezen: 22-08-2002  
Uittreksel: Bijlage 1  
Bouwjaar: 1932 (verbouw exterieur 1937)  
Oorspronkelijk functie: Woonhuis  
Huidige functie: Woonhuis

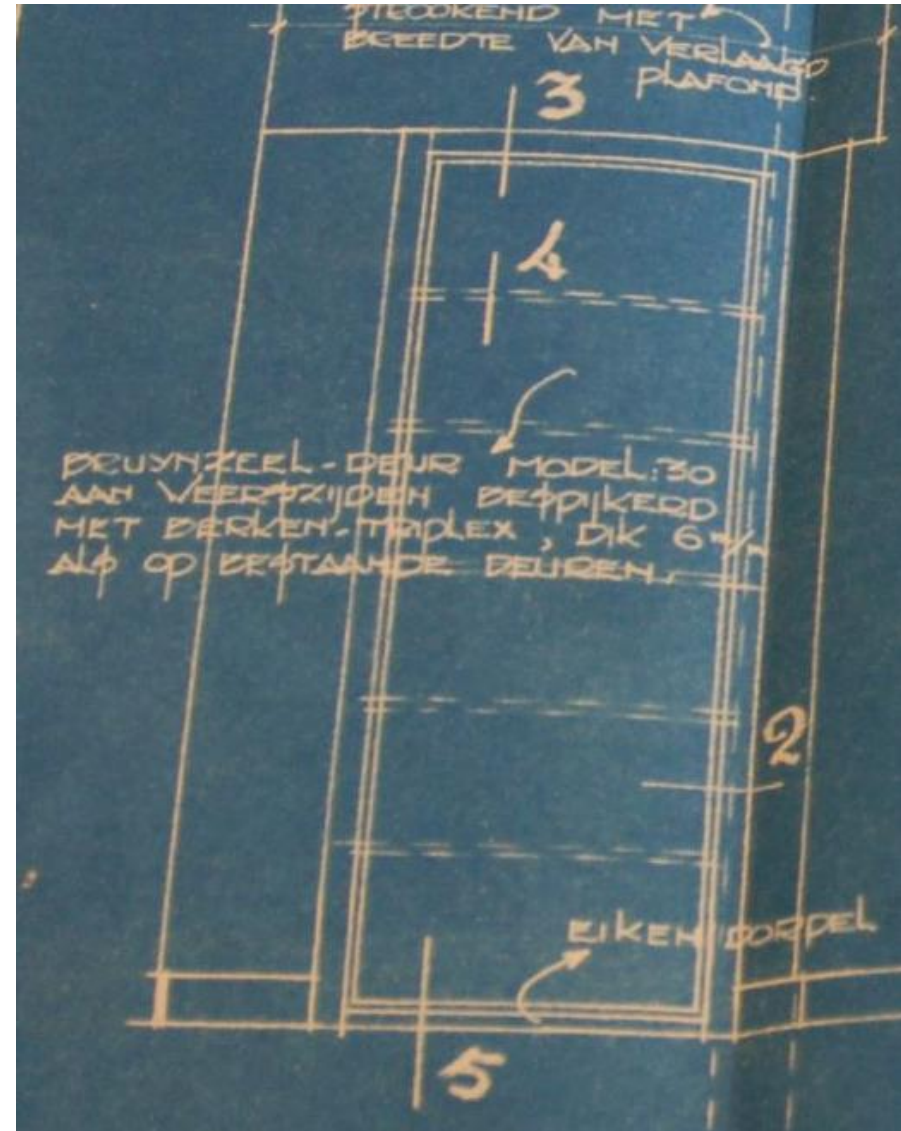
Afbeelding: fragment uit de bouwvergunning van 1937

In de vergunningen van 1932 en 1937 worden qua kleuren geen expliciete kleuren en tinten beschreven. Wel is er in een vergunning een opmerking gemaakt over het type toe te passen binnendeuren en de afwerkingen hiervan. Het betreft een standaard deur van het merk Bruynzeel, model 30, die bekleed werd met een 6 mm dikke triplex met een berken fineer.

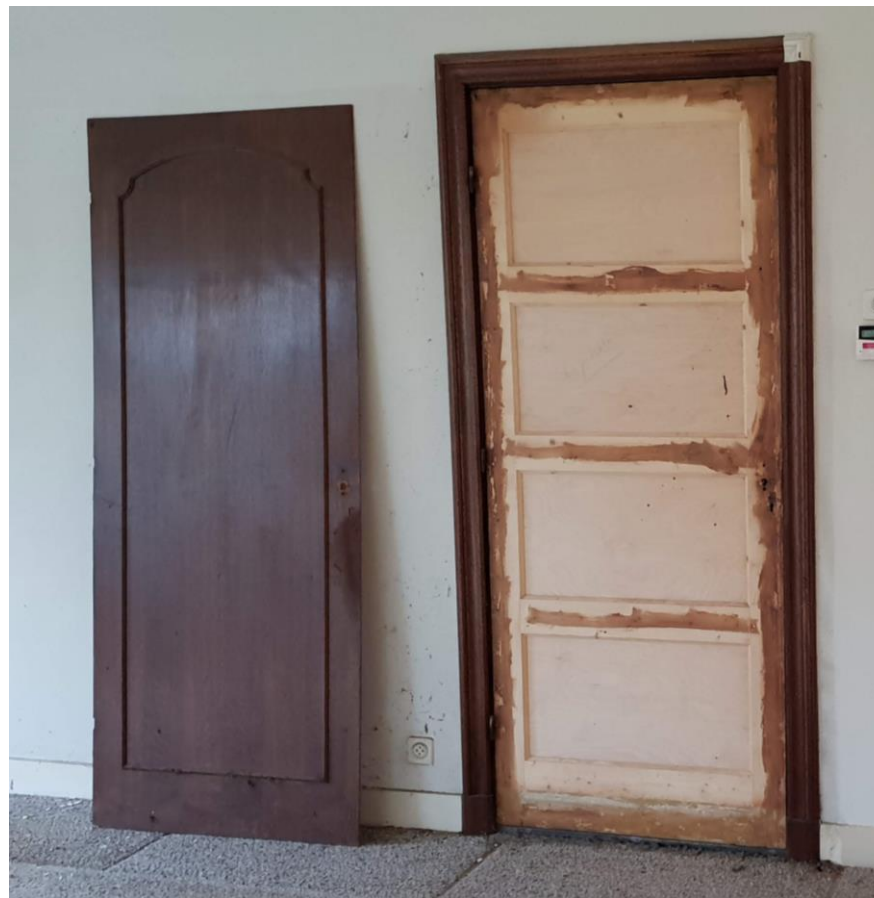
Echter wel is duidelijk dat de berken fineer niet meer aanwezig is op twee deuren in de woonkamer en een deur op de verdieping, deze deuren hebben nu een eiken fineer. Hoogstwaarschijnlijk is deze eikenfineer in de jaren 50 aangebracht aangezien dit qua stijl en kleur beter bij het traditionalisme past wat toen als laag in het huis is toegevoegd.

Afbeelding: Verwijderde eiken fineer van de Bruynzeel deur in de woonkamer. (foto van Dhr. Braks)

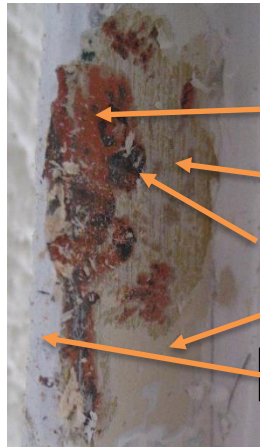
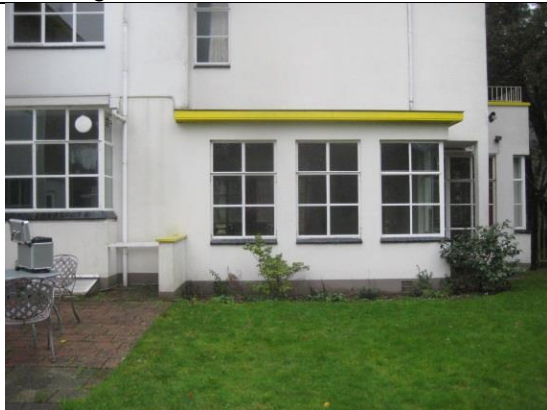
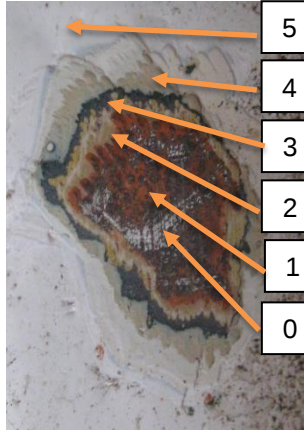
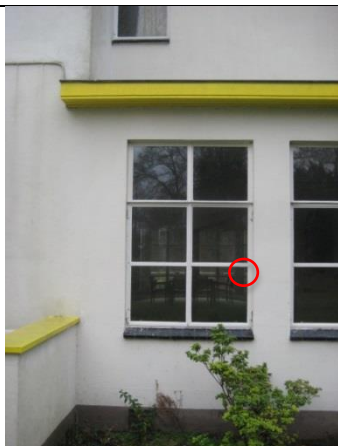
| Stratigrafie | | Laag | Kleur | Omschrijving | Foto's |
|---|---|---|---|---|---|
| Stratigrafie:<br>Verfmonster:<br><br>Datum:<br>Binnen/buiten:<br>Onderdeel:<br>Datering: | E1-02-2018<br>NVT<br><br>7-12-2018<br>Exterieur<br>Stalen raam<br>1932 | 0 | | Staal | |
| | | 1 | Oranje | Eerste kleur | |
| | | 2 | Cream/ Bruin/ Geel | Rare positie voor een eventuele houting | |
| | | 3 | Donker blauw | Moeilijk bloot te leggen | |
| | | 4 | Cream wit | | |
| | | 5 | Room wit | Huidige kleur | |
| Aantekeningen:<br>Laag 1 is waarschijnlijk de eerste kleur | | | | | |

Voor de stalen onderdelen in en aan de gevel, zoals de kozijnen, ramen en de balkonleuningen is uit archief materiaal te herleiden dat er een Turks rode kleur op heeft gezeten. Ook in het veldwerkonderzoek is een rode kleur terug gevonden in de lagen die dit kunnen bevestigen. In de loop van de jaren hebben deze onderdelen steeds meer een witte tint gekregen.

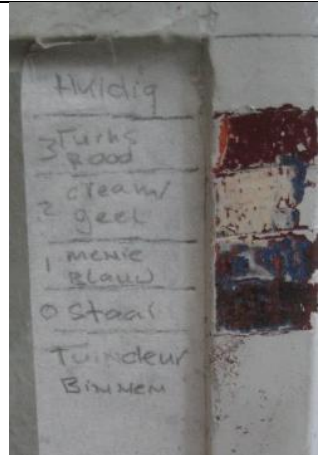
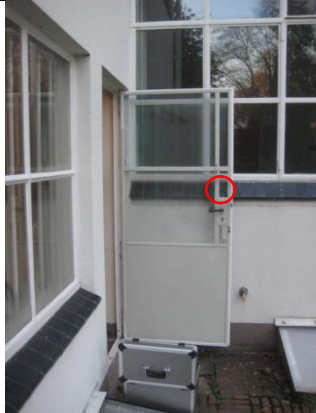
| Stratigrafie | | Laag | Kleur | Omschrijving | Foto's |
|---|--|---|---|---|---|
| <div>Stratigrafie: E/I2-02-2018</div> <div>Verfmonster: NVT</div> <div>Datum: 7-12-2018 en 13-12-2018</div> <div>Binnen/buiten: Exterieur/ Interieur</div> <div>Onderdeel: Stalen deur</div> <div>Datering: 1932</div> | | 0 | | Staal | |
| | | 1 | Blauw/ oranje | Menie en/of eerste kleur | |
| | | 3 | Donker Rood | Is niet het Turks rood waar over geschreven is vlak na de bouw van het huis | |
| | | 4 | Wit | Huidige kleur | |
| <b>Aantekeningen:</b><br>Betreft een binnenafwering | | | | | |

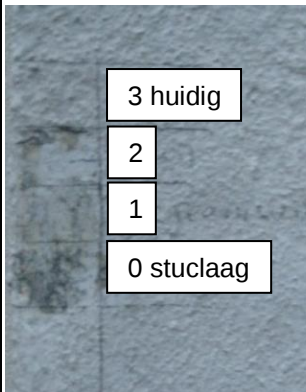
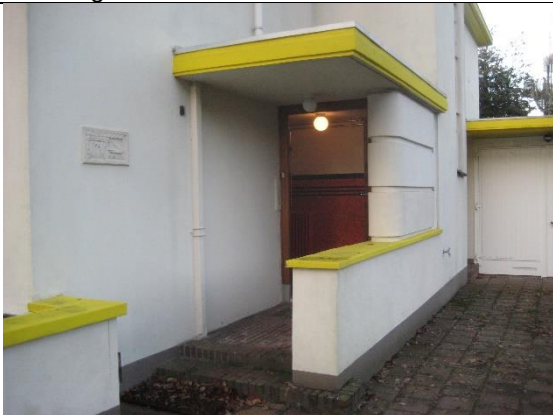
| Stratigrafie | | Laag | Kleur | Omschrijving | Foto's | |
|---|---|---|---|---|---|---|
| Stratigrafie: E3-02-2018<br>Verfmonster: NVT<br>Datum: 7-12-2018<br>Binnen/buiten: Exterieur<br>Onderdeel: Gevel<br>Datering: 1932 | | 0 | | Stuc laag cementgebonden | | |
| | | 1 | Cream wit | (gebroken wit) | | |
| <b>Aantekeningen:</b><br>Vermoedelijk is de eerste kleur een wit cream kleur geweest. Er is geconstateerd dat de toplaag vervuld is en dat daar onder een heldere wit tint zit met cream of een tint grijs er in. | | | | | | |

De gevelvlakken hebben altijd een wit-tint gehad met weinig kleur toevoegingen. Vermoedelijk is de eerste kleur in 1932 een iets meer gebroken wit geweest dan in de huidige situatie.

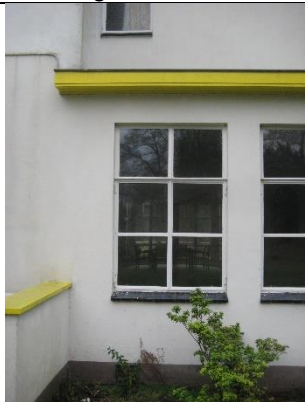
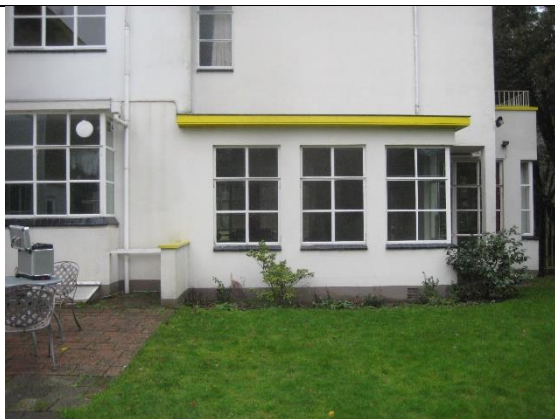
| Stratigrafie | | Laag | Kleur | Omschrijving | Foto's | | |
|---|---|---|---|---|---|--|--|
| Stratigrafie:<br>Verfmonster:<br><br>Datum:<br>Binnen/buiten:<br>Onderdeel:<br>Datering: | E4-02-2018<br>NVT<br><br>7-12-2018<br>Exterieur<br>Bovenste gele dakrand<br>1932/? Mogelijk vernieuwd | 0 | | Hout Vuren- Grenen | | | |
| | | 2 | Cream oker wit | Eerste afwerklaag | | | |
| | | 4 | Geel | Huidige laag | | | |
| <b>Aantekeningen:</b><br>Zeer waarschijnlijk is de eerste afwerklaag laag 2 geweest. Dit komt overeen met de beschrijving in het artikel uit 1932. | | | | | | | |

Verder hebben de dakranden momenteel een felgele kleur. Uit archiefonderzoek en uit het veldwerk blijkt dat dit een meer lichter oker kleur is geweest.

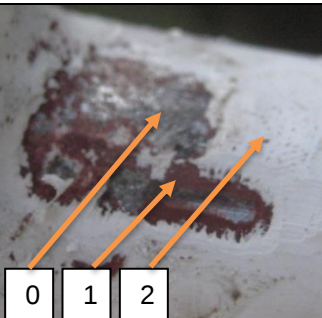
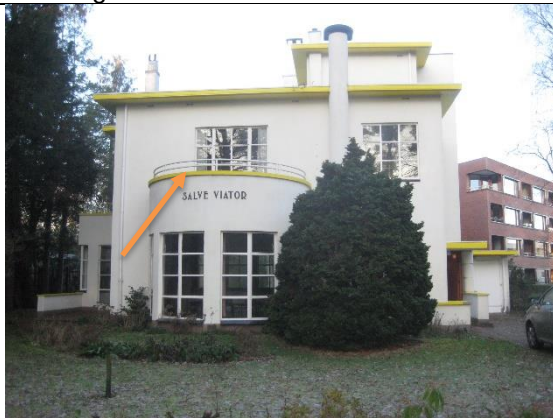
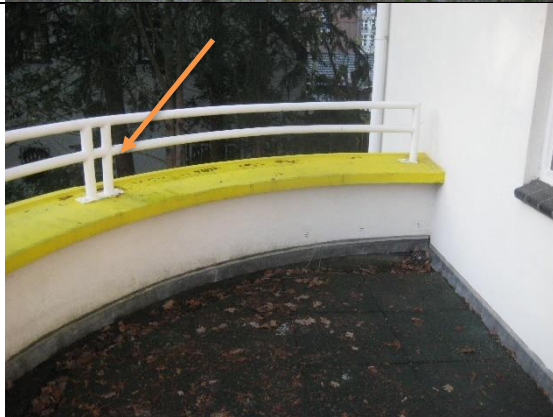
| Stratigrafie | | Laag | Kleur | Omschrijving | Foto's |
|---|---|---|---|---|---|
| Stratigrafie: E5-02-2018 | Verfmonster: NVT<br>Datum: 7-12-2018<br>Binnen/buiten: Exterieur<br>Onderdeel: Balkon leuning<br>Datering: 1932 | 0 | | Staal | |
| | | 1 | Donker rood | Waarschijnlijk niet de eerste kleur aangezien deze kleur ook op ander plaatsen is aangetroffen waarbij er andere kleuren nog onder zaten. | |
| <b>Aantekeningen:</b><br>Turks rood is net iets lichter dan deze aangetroffen kleur. Op de foto's in het artikel uit 1932 is te zien dat de leuning in een donkere kleur is afgewerkt, waarschijnlijk gelijk aan de Turks rood die op de kozijnen heeft gezeten. | | | | | |

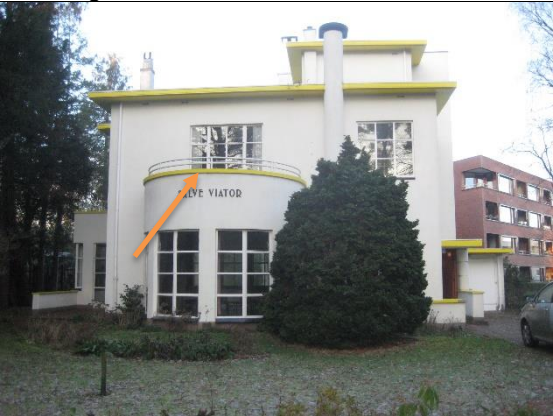
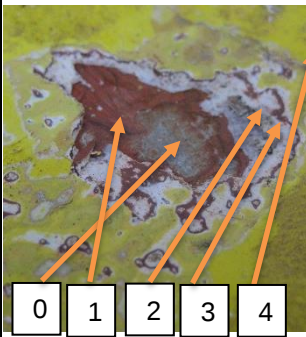
| Stratigrafie | | Laag | Kleur | Omschrijving | Foto's | |
|---|---|---|---|---|---|--|
| Stratigrafie: E6-02-2018<br>Verfmonster: NVT<br>Datum: 7-12-2018<br>Binnen/buiten: Extérieur<br>Onderdeel: Gele band balkon<br>Datering: 1932 | | 0 | | Steenachtige laag stuc laag | | |
| | | 1 | Turks rood | 1 <sup>ste</sup> afwerklaag | | |
| | | 3 | Donker rood | Iets donkerder dan Turks rood | | |
| | | 4 | Geel | Huidige laag | | |

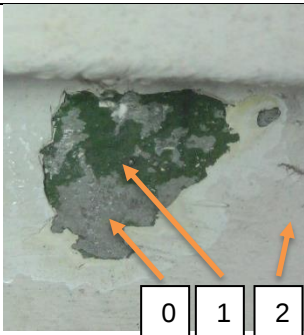
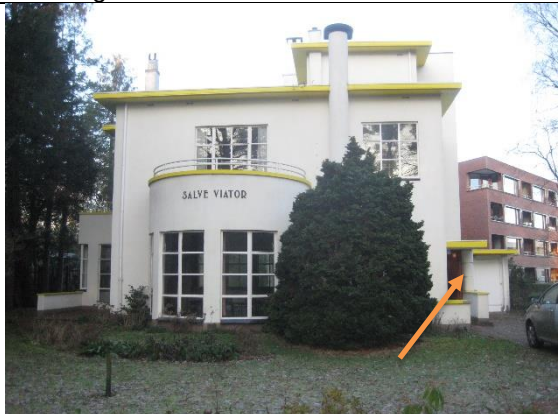
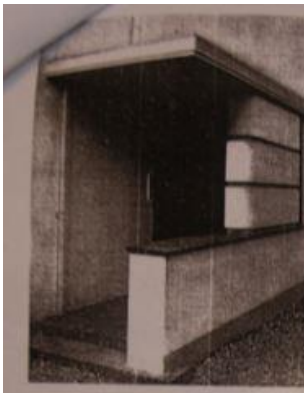
| Stratigrafie | | Laag | Kleur | Omschrijving | Foto's |
|---|--|---|---|---|---|
| Stratigrafie: E8-02-2018 | | 1 | Midden groen | Accent kleur | |
| Onderdeel: Lijnen entree | | | | | |
| <b>Aantekeningen:</b><br>Laag 1 is de eerste afwerklaag en diende als accentkleur in de entree.<br>Zie foto uit het artikel 1932. | | | | | |

Opmerkelijk detail is dat de twee horizontale banden ter plaatse van de entree een accentkleur (donker groen) hadden.

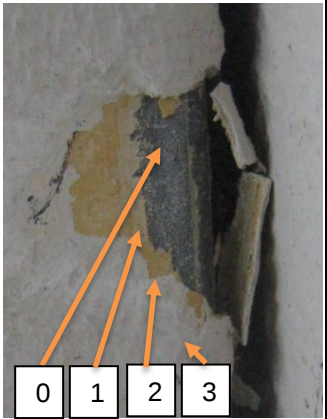
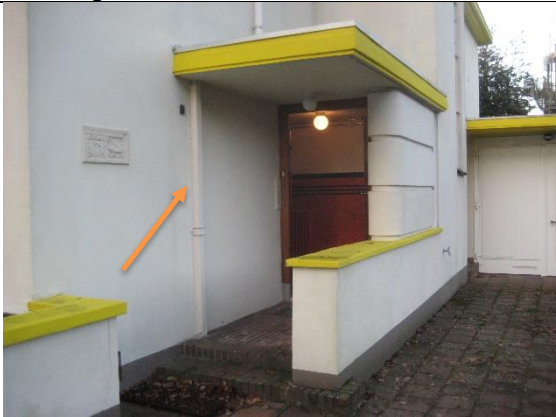
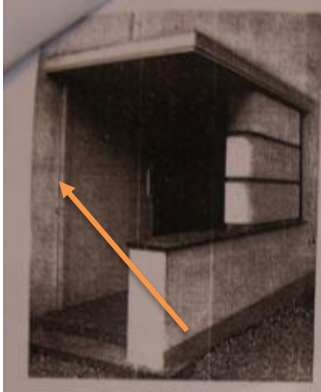
| <b>Stratigrafie</b><br><br>Stratigrafie: E9-02-2018<br>Verfmonster: NVT<br>Datum: 7-12-2018<br>Binnen/buiten: Exterieur<br>Onderdeel: HWA entree<br>Datering: 1932 | Laag | Kleur | Omschrijving | <b>Foto's</b><br><br> |
| | 1 | Gebroken wit | Iets vergeeld | |
| | 2 | Geel | Primer laag tussenlaag t.b.v. hechting. | |
| <b>Aantekeningen:</b><br>Op de foto links (uit het artikel) is te zien dat de HWA is mee geschilderd in de kleur van de gevel en dat dus de oker-geel een latere laag is. | | | | |

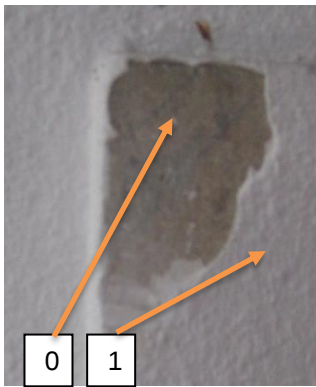
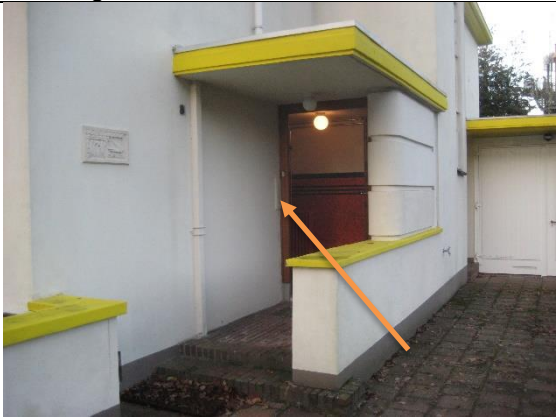
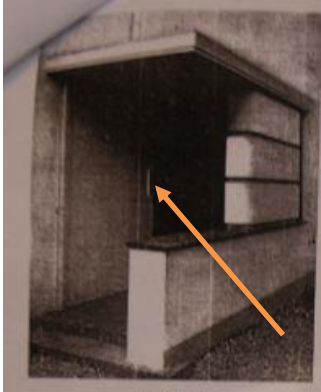
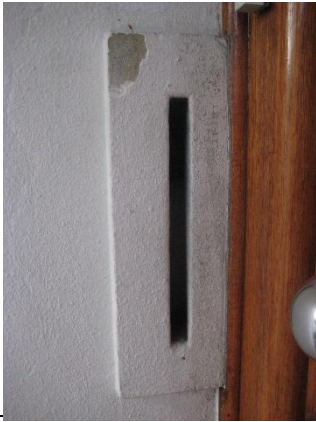
| Stratigrafie | Laag | Kleur | Omschrijving | Foto's |
|---|---|---|---|---|
| Stratigrafie: E12-02-2018<br>Verfmonster: NVT<br>Datum: 7-12-2018<br>Binnen/buiten: Exterieur<br>Onderdeel: Brievenbus<br>Datering: 1932 | 1 | Wit | Huidige kleur | |
| <b>Aantekeningen:</b><br>De brievenbus is in de kleur van de gevel mee-geschilderd. Of er meerdere lagen wit aanwezig zijn is onduidelijk. Deze zijn niet aangetroffen. | | | | |

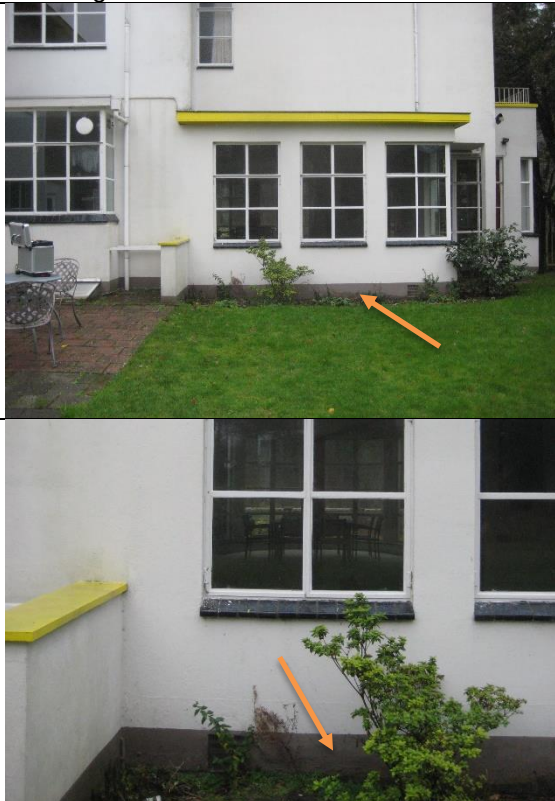
| Stratigrafie | | Laag | Kleur | Omschrijving | Foto's | |
|---|--|---|---|---|---|--|
| Verfmonster: NVT | | 2 | Midden grijs | Waarschijnlijk de afwerkkleur | | |
| Onderdeel: Plint maaiveld | | | | | | |
| Zoals te zien op de foto rechts heeft de plint een geringe hoogte, vergelijkbaar met de huidige hoogte en heeft een midden tint. In het artikel wordt over grijs gesproken. Dit zou de 2 <sup>de</sup> laag kunnen zijn. | | | | | | |

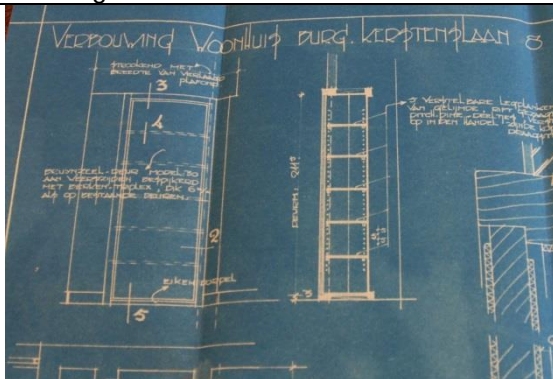
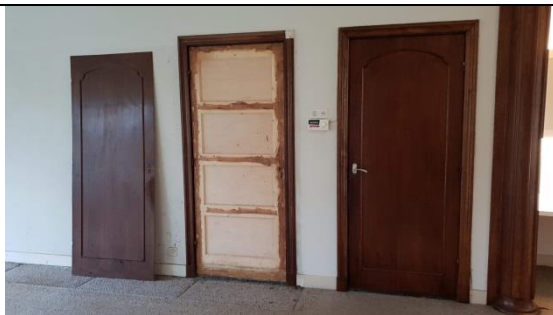
| Stratigrafie | Laag | Kleur | Omschrijving | Foto's |
|---|---|---|---|---|
| <div>Stratigrafie: 11-02-2018</div> <div>Verfmonster: NVT</div> <div>Datum: 7-12-2018</div> <div>Binnen/buiten: Interieur</div> <div>Onderdeel: Paneel deur</div> <div>Datering: 1951</div> <div></div> <div></div> | 0 | | Eiken | |
| <b>Aantekeningen:</b><br>In de vergunning van 1932 of 1937 is aangegeven dat er een berkentriplex aangebracht zou worden. De huidige afwerking is een eiken fineer. | | | | |

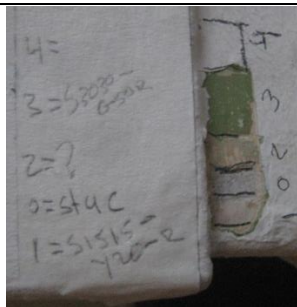
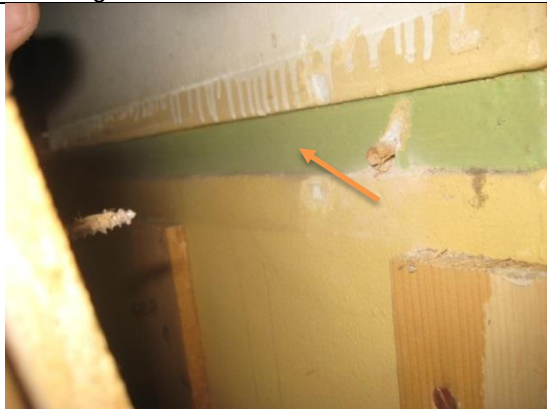
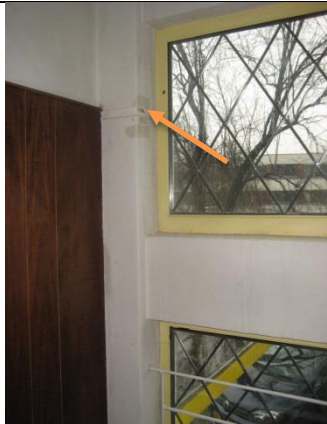
| Stratigrafie | | Laag | Kleur | Omschrijving | Foto's |
|---|--|---|---|---|---|
| Stratigrafie: 12-02-2018 | | 1 | Room wit | Indicatie NCS: S1515-Y20-R | |
| Datum: 7-12-2018 | | 3 | Groen | Mogelijk eerste laag NCS: S3030-G50-R | |
| Onderdeel: Muur hal in de lijn | | | | | |
| <b>Aantekeningen:</b><br>Waarschijnlijk is de gehele muur eerst in de wit tint geschilderd om vervolgens de groene accentkleur aan te brengen.<br>Zit ook achter de bestaande houten lambrisering aangetroffen uit de jaren 1970. | | | | | |

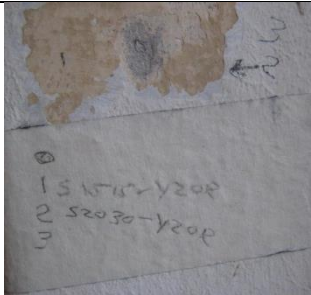
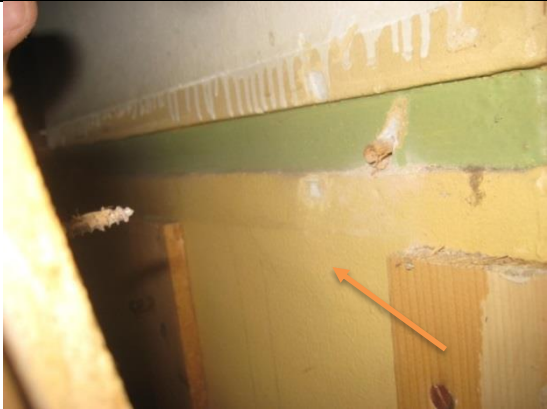
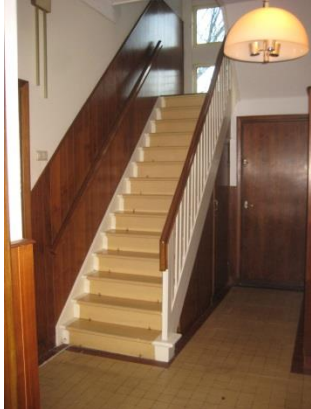
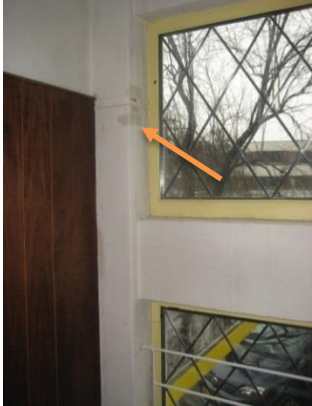
| Stratigrafie | Laag | Kleur | Omschrijving | Foto's |
|---|---|---|---|---|
| | 2 | Oker geel | Indicatie NCS: S2030-Y20-R | |
| Stratigrafie: 13-02-2018<br>Verfmonster: NVT<br>Datum: 7-12-2018<br>Binnen/buiten: Interieur<br>Onderdeel: Muur hal lambrisering onderzijde<br>Datering: 1932 | 3 | Wit | Huidige kleur | |
| | | | | <p><b>Aantekeningen:</b><br/>Kleur onder de lambrisering is vermoedelijk de eerste kleur.</p> |

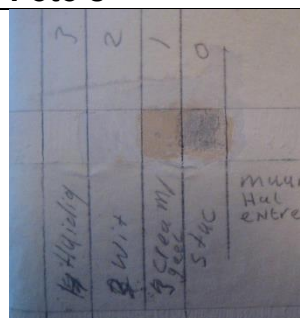
| Stratigrafie | | Laag | Kleur | Omschrijving | Foto's |
|---|--|---|---|---|---|
| Stratigrafie: 15-02-2018<br>Verfmonster: NVT<br>Datum: 7-12-2018<br>Binnen/buiten: Interieur<br>Onderdeel: Muur entree<br>Datering: 1932 | | 0 | | Steenachtig stucwerk | |
| | | 1 | Wit/ Geel | Indicatie NCS: S1515-Y20-R | |

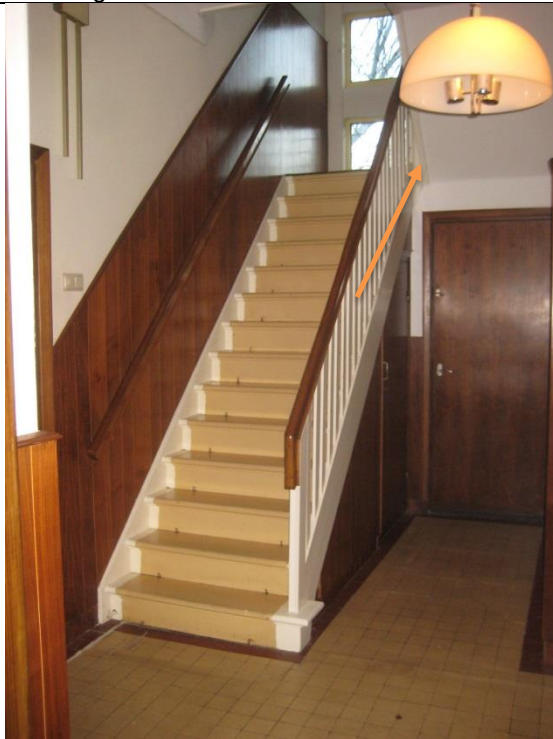
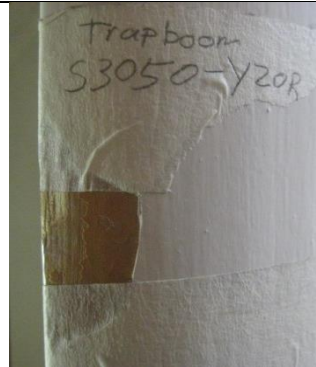
| Stratigrafie | | Laag | Kleur | Omschrijving | Foto's |
|---|---|---|---|---|---|
| Stratigrafie: 17-02-2018<br>Verfmonster: VT<br>Datum: 7-12-2018<br>Binnen/buiten: Interieur<br>Onderdeel: Trapboom<br>Datering: 1932 | | 0 | | Hout (niet bloot gelegd) | |
| | | 1 | Oker | Indicatie NCS: S3050-Y20-R | |
| <b>Aantekeningen:</b><br>De oker laag is de eerste kleur geweest. | | | | | |

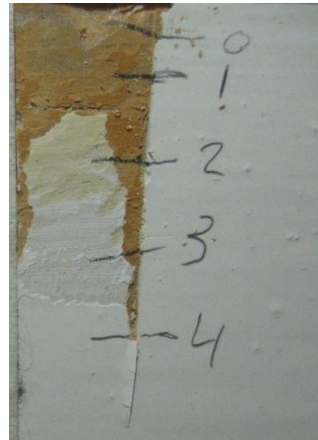
| Stratigrafie | | Laag | Kleur | Omschrijving | Foto's |
|---|--|---|---|---|---|
| <div>Stratigrafie: 18-02-2018</div> <div>Verfmonster: NVT</div> <div>Datum: 7-12-2018</div> <div>Binnen/buiten: Interieur</div> <div>Onderdeel: Trap spijlen</div> <div>Datering: 1932</div> | | 0 | | Hout | |
| | | 1 | Oker geel | Indicatie NCS: S3050-Y20-R | |

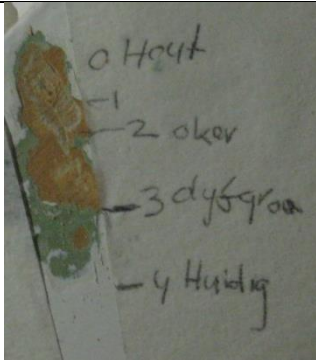
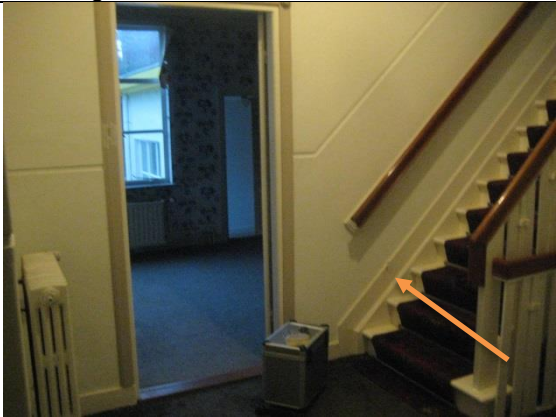
| Stratigrafie | Laag | Kleur | Omschrijving | Foto's |
|---|---|---|---|---|
| Stratigrafie: 19-02-2018<br>Verfmonster: NVT<br>Datum: 7-12-2018<br>Binnen/buiten: Interieur<br>Onderdeel: Traplint<br>Datering: 1932 | 0 | | Hout | |
| | 2 | Oker geel | Indicatie NCS: S3050-Y20-R | |
| | 3 | Olijf groen | Indicatie NCS: S3030-G50Y | |

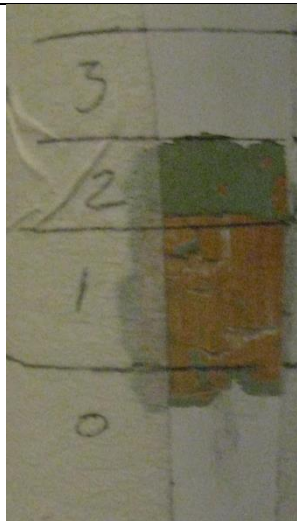
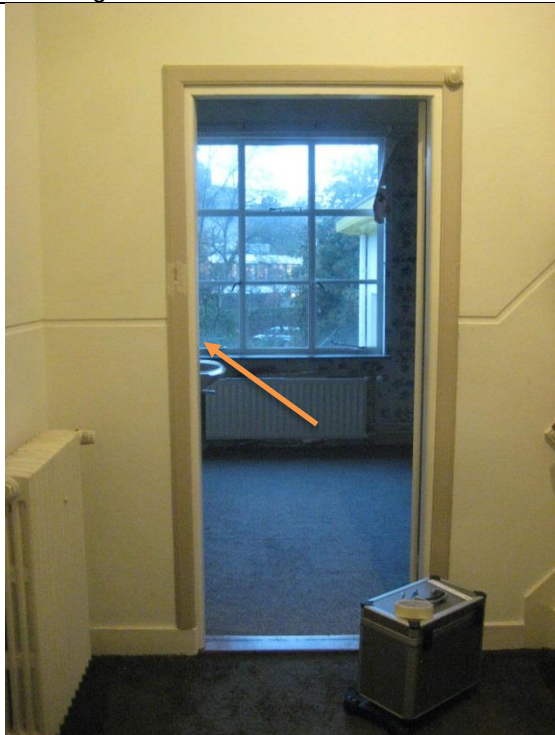
| Stratigrafie | | Laag | Kleur | Omschrijving | Foto's |
|---|--|---|---|---|---|
| Stratigrafie: I11-02-2018<br>Verfmonster: NVT<br>Datum: 7-12-2018<br>Binnen/buiten: Interieur<br>Onderdeel: Kozijn 1 <sup>ste</sup> verdieping<br>Datering: 1932 | | 0 | | Hout (niet bloot gelegd) | |
| | | 1 | Oker geel | Indicatie NCS: S3050-Y20-R | |
| | | 2 | Olijf groen | Indicatie NCS: S3030-G50Y | |
| <b>Aantekeningen:</b><br>Onduidelijk of laag 1 of 2 de eerste afwerklaag is geweest. Het is aannemelijk dat de muren wel eerst in één kleur zijn geschilderd maar om dit bij de kozijnen en lijsten te doen lijkt onlogisch. | | | | | |

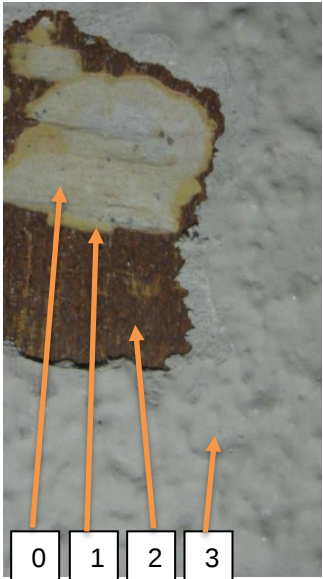
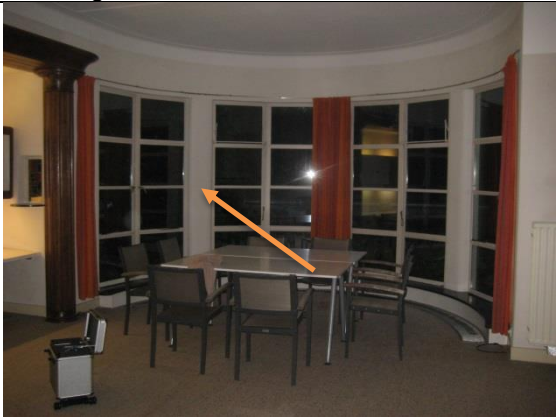
| Stratigrafie | Laag | Kleur | Omschrijving | Foto's |
|---|---|---|---|---|
| | 1 | Cream wit | Eerste laag | |
| | 2 | Bruin | 1951 kleur van de kolom | |
| Stratigrafie: I12-02-2018<br>Verfmonster: NVT<br>Datum: 7-12-2018<br>Binnen/buiten: Interieur<br>Onderdeel: Kolom woonkamer<br>Datering: 1932<br> | | | | |
| | <b>Aantekeningen:</b><br>In de vergunning van 1951 worden de kolommen in de ronde erker doorgezet. Er was twijfel of dit ooit is uitgevoerd aangezien er nog een aantal 'zuilen' in de woonkamer bestaan, maar niet in de erker. Waarschijnlijk waren deze kolommen dus niet met hout bekleed maar bruin geschilderd. | | | |

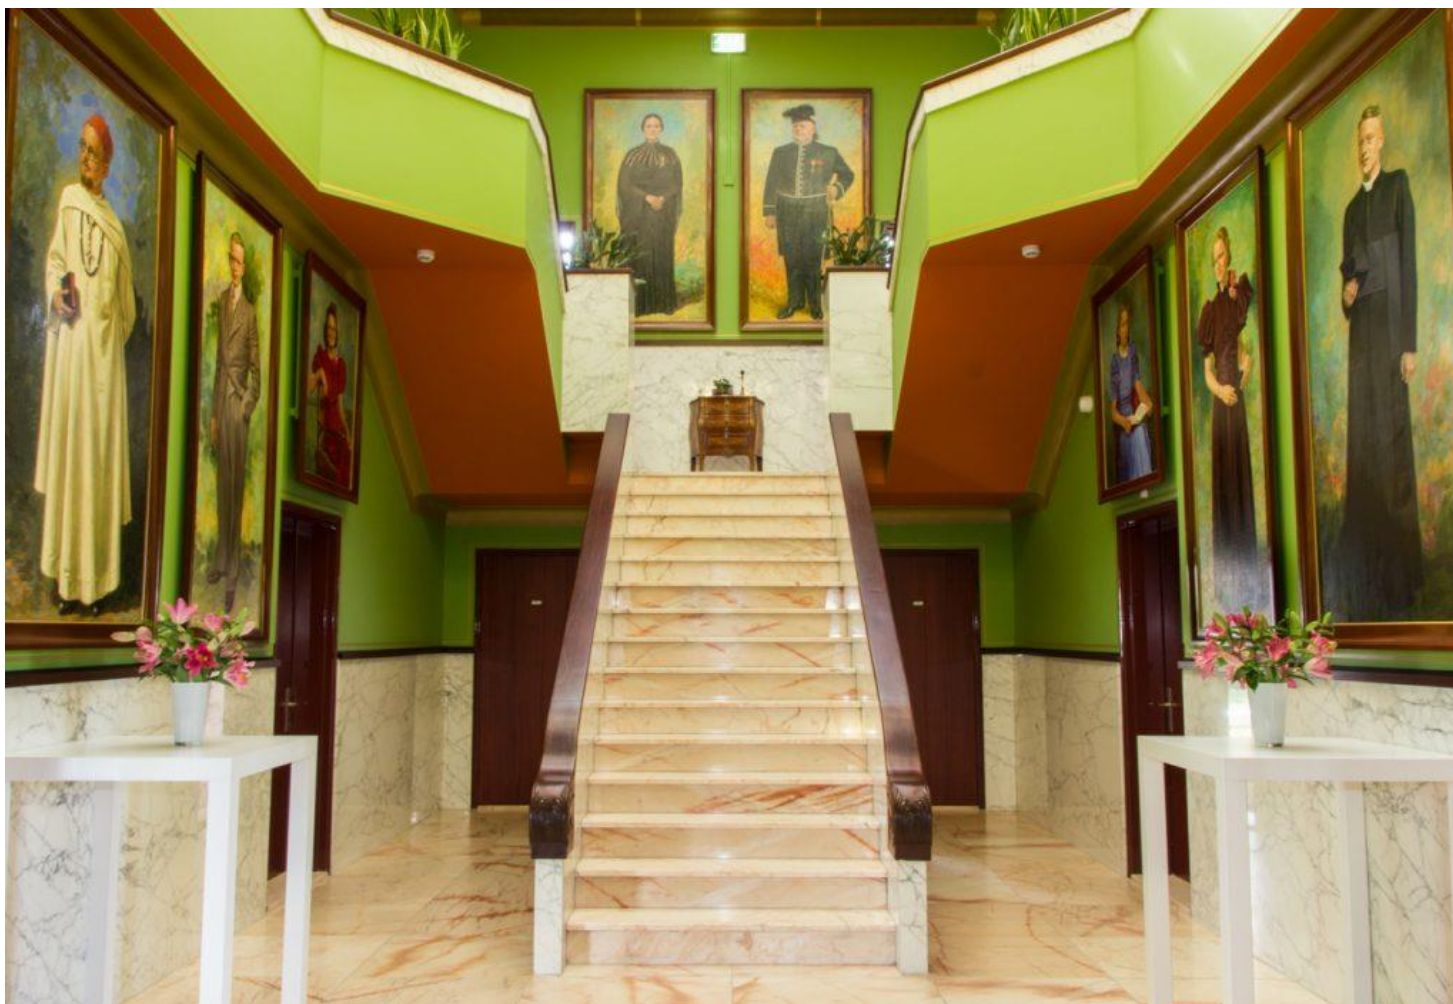
Reverentie beeld interieur: Huize Jongerius: Berken deuren met een diepe verzadigde kleur op de wanden

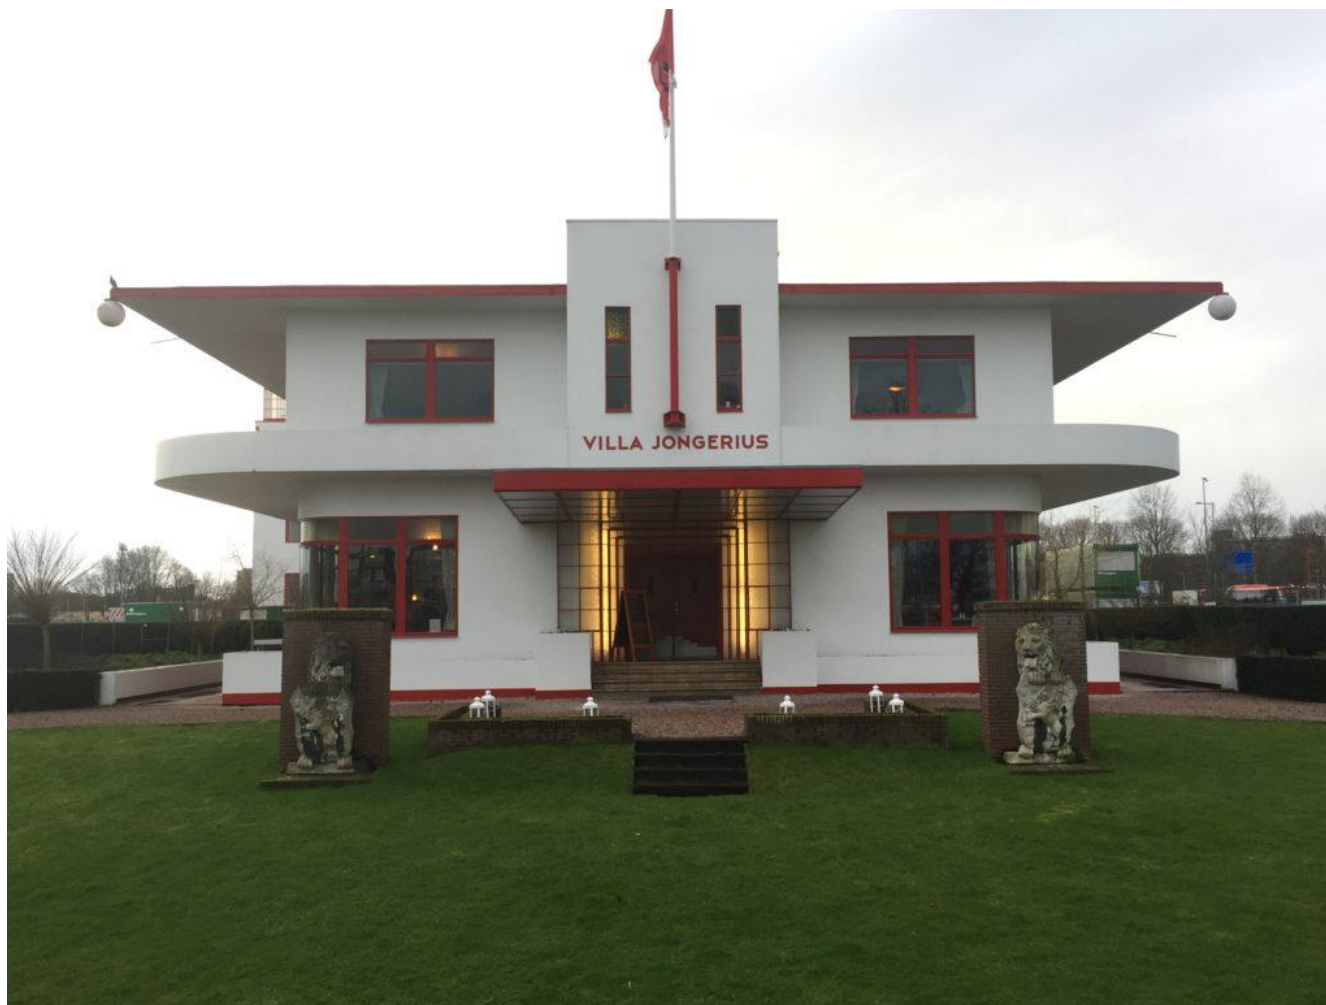
Reverentie beeld exterieur: Huize Jongerius: witte gevels en Turks-rood als accentkleur
