FOTO'S WESTELIJKE PLAS

Bevindingen veldbezoek 21-06-2018

2.0	aanpassing projectnaam	18-07-2019
1.0	Eerste uitgave	02-07-2019
uitgave	wijzigingen	ditto
Revitalisatie vooroevers Nieuwe Meer Natuurvriendelijke oevers Nieuwe Meer Veldbezoek		
Hoogheemraadschap van Rijnland		Aveco de Bondt Ingenieursbureau Burgemeester van der Borchstraat 2 3402 AB IJsselstein T +31 (0)548 85 33 33 E info@avecodebondt.nl
gemaakt	gecontroleerd	gezien
aanvraag	RTN	RHN
datum	18-07-2019	18-07-2019
project nr.	182540	blad 1 van 1
schaal	NVT	status
tekstnr.	AD	DEFINITIEF
versie	182540-T-0001	2.0

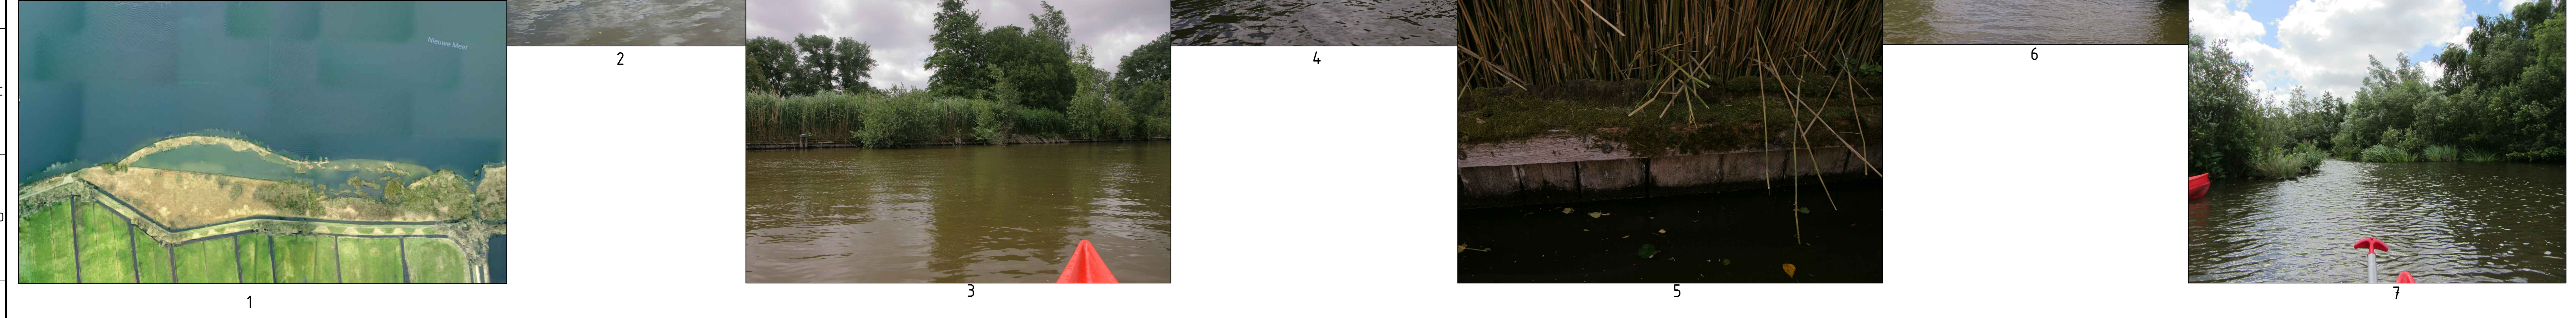
- De twee plassen achter de vooroevers zijn vrijwel geheel vrij van begroeiing.
- Langs de oorspronkelijke oevers is de oude beschoeding nog aanwezig. Achter deze beschoeding is meer begroeiing aanwezig.
- De plassen lijken te functioneren als zand/slibvang. Er is weinig doorspoeling mogelijk.
- De waterdiepte varieert tussen 0,40 meter en 1 meter. De sliblaag op de bodem varieert tussen 0,30 en 0,80 meter.
- Het zicht onder water is beperkt tot 0,30 meter.
- De watertemperatuur in de afgesloten plassen leek hoger dan in andere delen van de Nieuwe Meer. Dit zegt iets over de doorspoeling en verblijftijd van het water.
- De oever van de oostelijke plas is schaduwrijk door de aanwezigheid van grote bomen.
- Het gebied is aantrekkelijk voor vogels (o.a. zwanen en ganzen). Dit komt door de beschutte ligging van de plassen en de graslanden tussen de Nieuwe Meer en de Bosbaan.
