PARKEERONDERZOEK VLAANDERENSTRAAT E.O.  
BREDAS

Gemeente Breda

Bijlage 25 bij besluit  
Z2019-000972-V1

Datum: Juni 2019

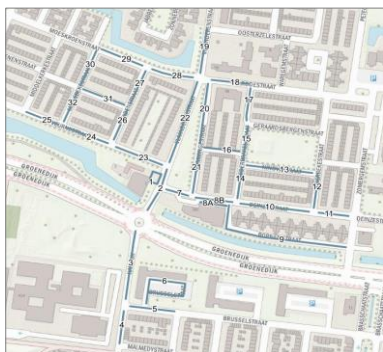
### Secties

Parkeerdruk

■ = 0 - 70%

■ = 70 - 85%

■ = 85 - 100%

■ = ≥ 100%

■ = geen capaciteit
