**Verkennd bodemonderzoek  
Kanaalweg Oostzijde 146 te  
Hellevoetsluis**

**7 februari 2014**

**Perceel: Gemeente Hellevoetsluis, sectie H, nummer 304**

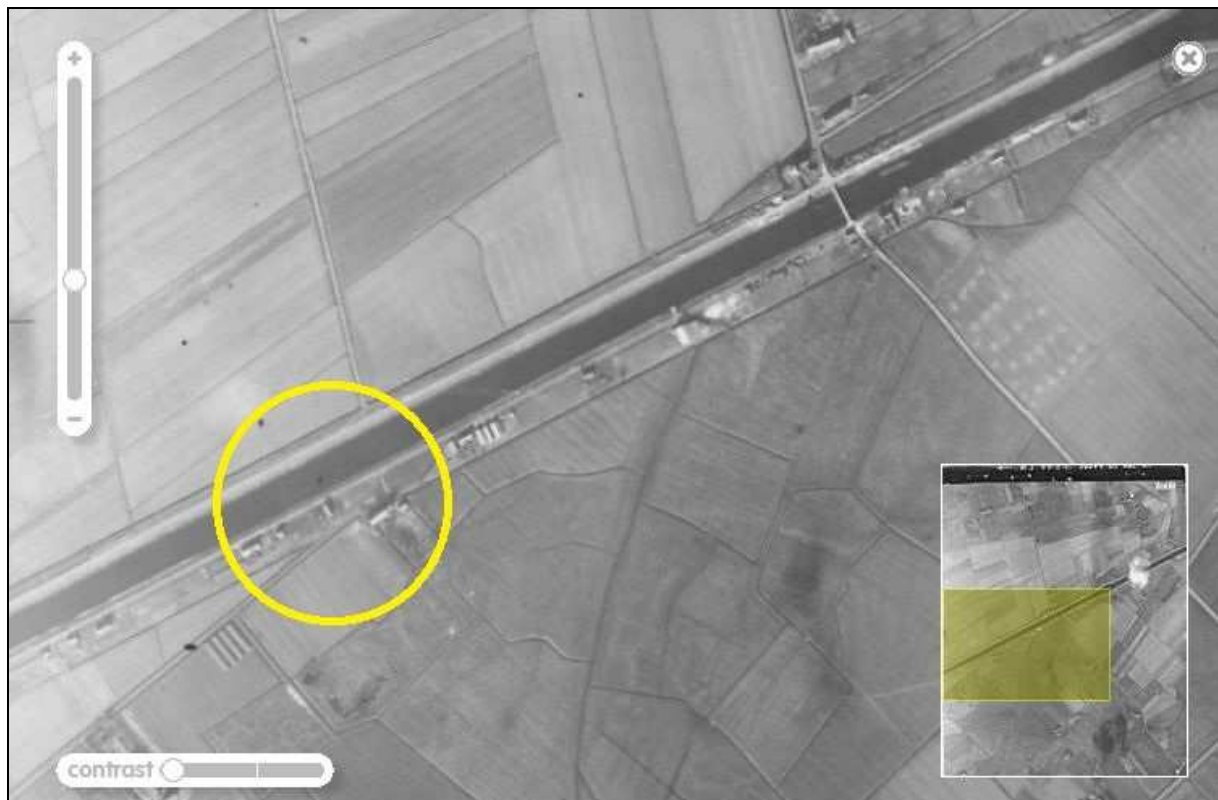
Figuur 7: luchtfoto uit 1944 (bron: [www.watwaswaar.nl](http://www.watwaswaar.nl))

Tevens is via [www.watwaswaar.nl](http://www.watwaswaar.nl) een luchtfoto uit 1944 geraadpleegd. Hieruit blijkt dat op de onderzoekslocatie in het verleden een woning heeft gestaan, die waarschijnlijk niet dezelfde is als de huidige woning op het perceel. Deze luchtfoto is opgenomen in bijlage 3.

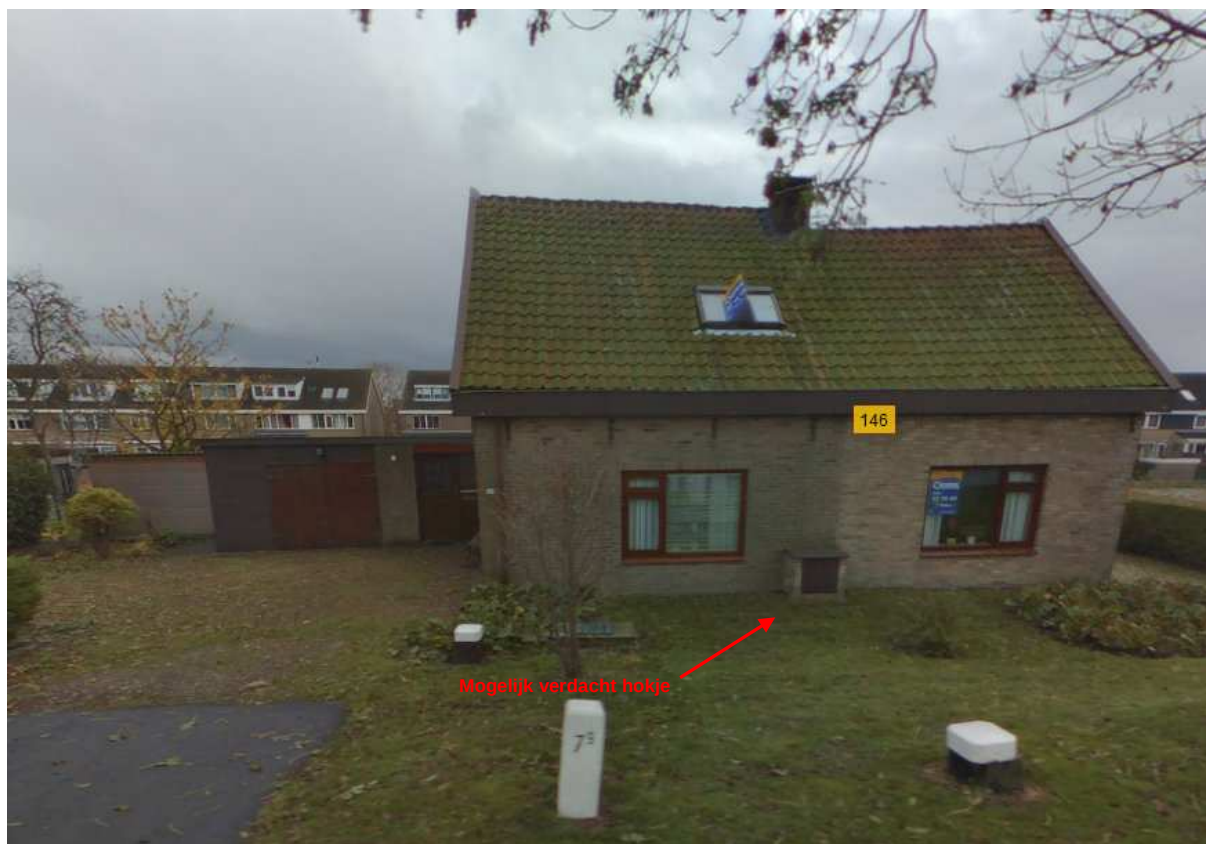
Figuur 8: Overzichtsfoto voorzijde van woning en erf (bron: Globespotter / Cyclomedia, opnamedatum 26-11-2013)

Aan de voorgevel van de woning is klein hokje met een houten deur gebouwd. Niet duidelijk is wat de functie van dit hokje is (geweest). Niet uit te sluiten is dat dit een toegang tot een kolenbunker is geweest. Het hokje kan echter ook een andere functie hebben (gehad). Ter verificatie is naast dit hokje een boring geplaatst. De ligging van dit hokje is weergegeven op een overzichtsfoto in bijlage 3.

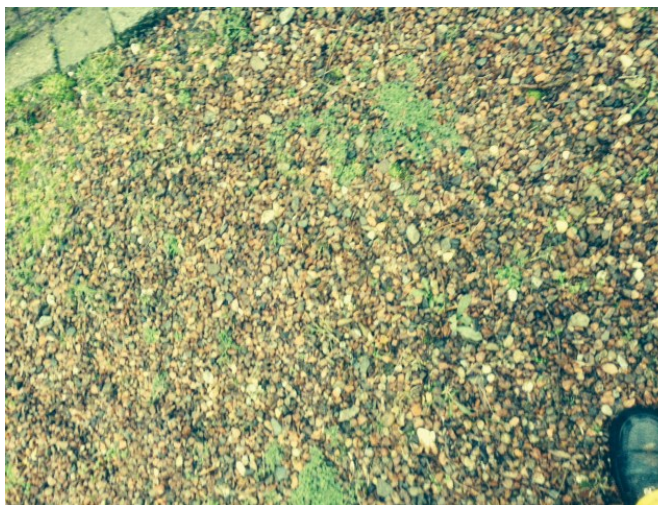
Foto 25: Grindpad aan voorzijde van het erf (boring 4)

Aan de voorzijde van het perceel ter hoogte van de terreinopgang is een halfverharding van grind aanwezig.
