# BOUWHISTORISCHE VERKENNING PAKHUIS SANTOS BREDE HILLEDIJK 95 / RIJNHAVEN Z.Z. 6 ROTTERDAM

# **PAKHUIS SANTOS**

**BREDE HILLEDIJK 95 / RIJNHAVEN Z.Z. 6**

**ROTTERDAM**

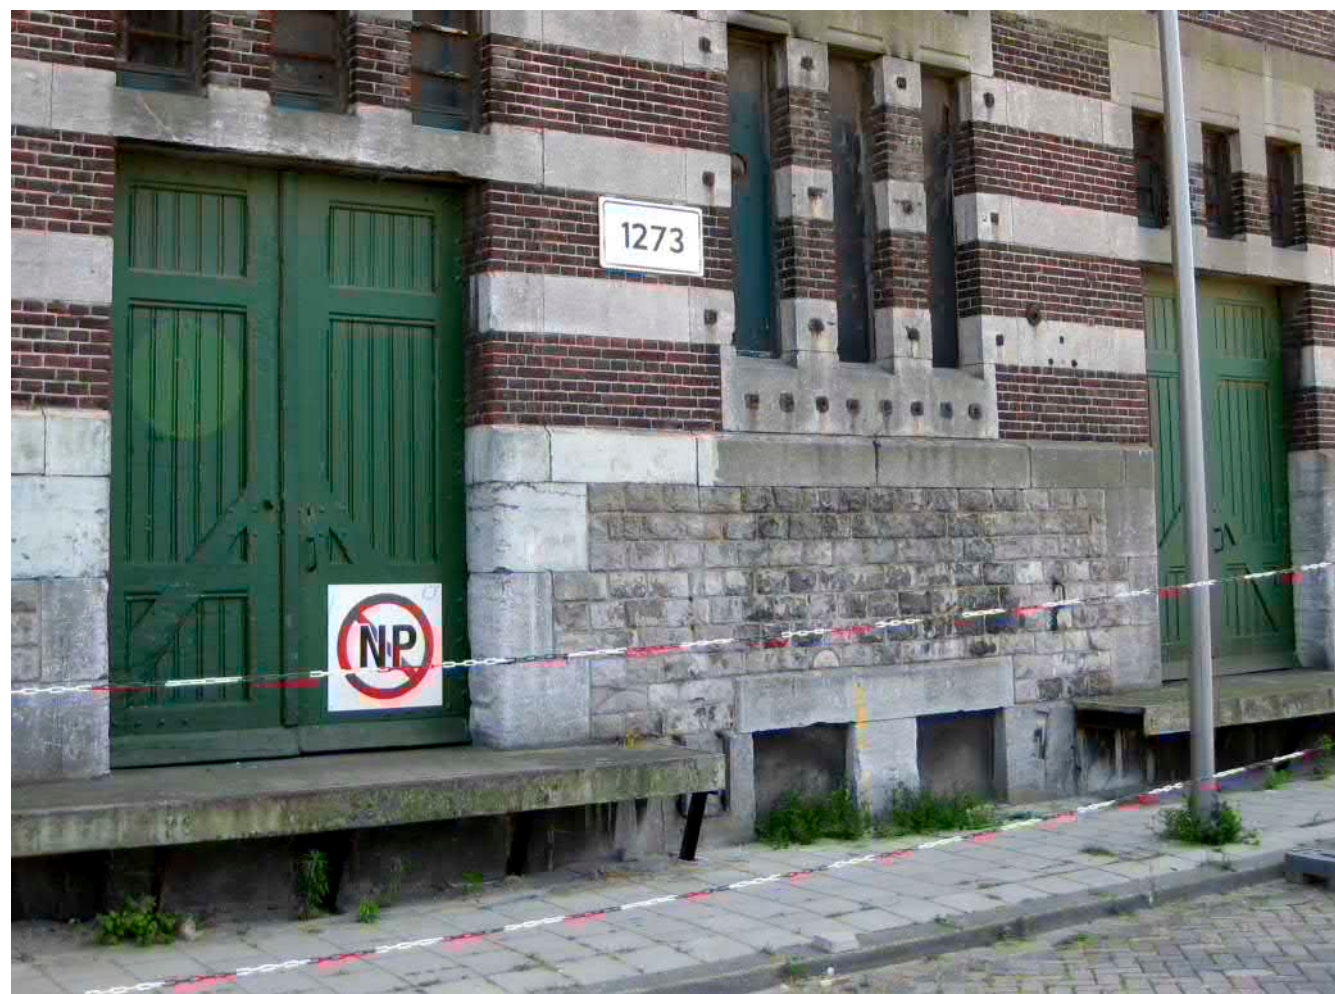
Tussen de perrons/bordes-  
sen zijn de gevelopeningen  
dichtgezet. Dit is ook van  
vanuit de kelder zelf nog  
goed te zien (foto rechts).  
Links het oorspronkelijke  
detail uit 1901: een door-  
snede over de gevelopening  
onder het bordes.  
<opdrachtgever/GAR>

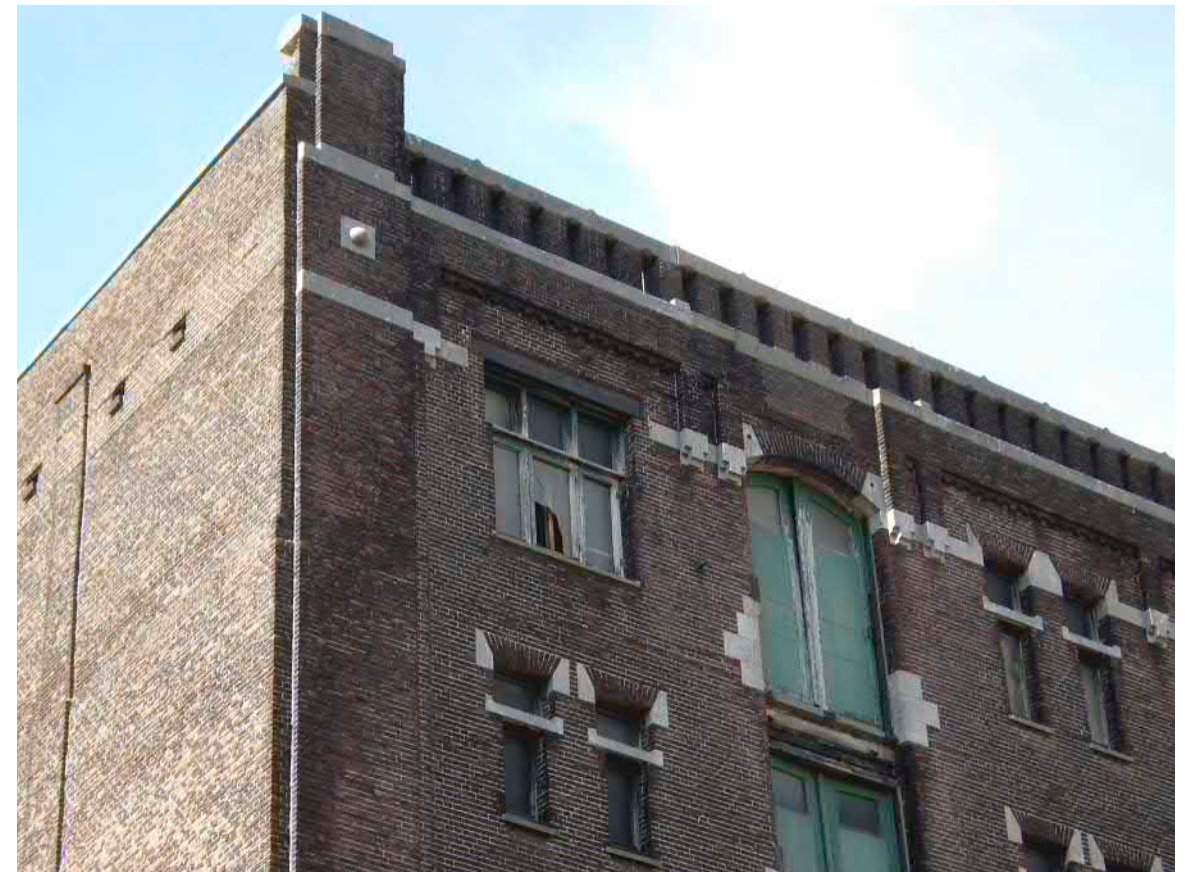
*Op de bovenste verdieping is - aan de zijde van de Brede Hilledijk - een nieuw venster aangebracht. Vermoedelijk is hier een kantoortje gerealiseerd, wat ook de plaatsing van de openhaard zou verklaren.*

Op de vijfde verdieping bevindt zich tegen de westelijke zijgevel in de directe nabijheid van dit later aangebrachte raam, een later aangebrachte schoorsteen met een gemetselde schouw. Deze zal vermoedelijk in dezelfde periode aangebracht zijn als het venster; waarschijnlijk ten behoeve van een kantoortje of andere verblijfsfunctie. In de plattegrondtekeningen die van het gebouw beschikbaar zijn, is echter nergens een dergelijke functie op deze plaats aangegeven. Ook de schoorsteen is niet weergegeven.

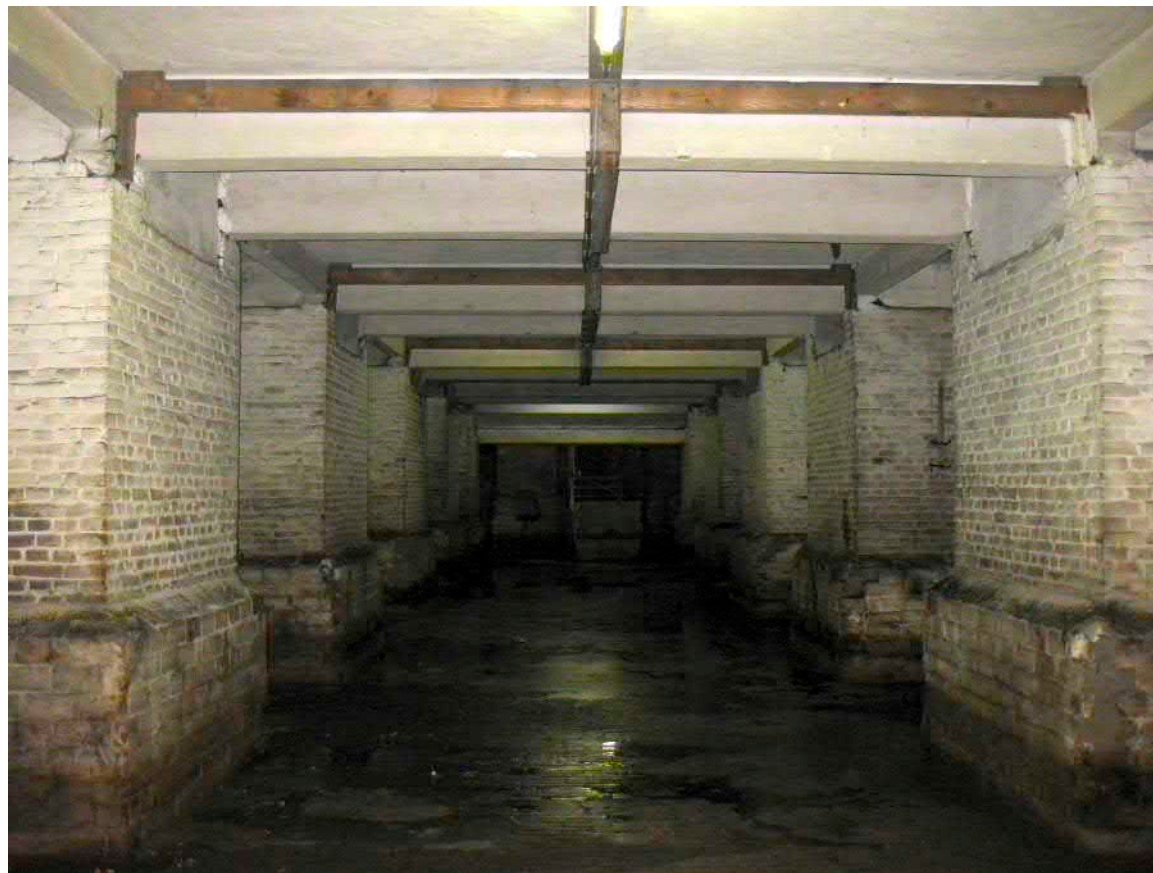
Hoofddraagconstructie op kelderniveau: funderingspoeren die de Hennebiquevloer van de parterre dragen

De fundering van het gebouw is door middel van een houten paalfundering. Deze draagt middels funderingshout de gemetselde funderingspoeren (1,30 x 1,90 mtr volgens de tekeningen uit 1901) die de staalconstructie ondersteunen en de uitgemetselde funderingsvoeten die zich onder alle gevels bevinden. De funderingspoeren en -voeten zijn voor wat betreft het water rakende deel in een baksteenklinker uitgevoerd. De keldervloer is volgens de tekeningen uit 1901 uitgevoerd als een massief gemetselde vloer die middels een houten paalfundering ondersteund wordt.

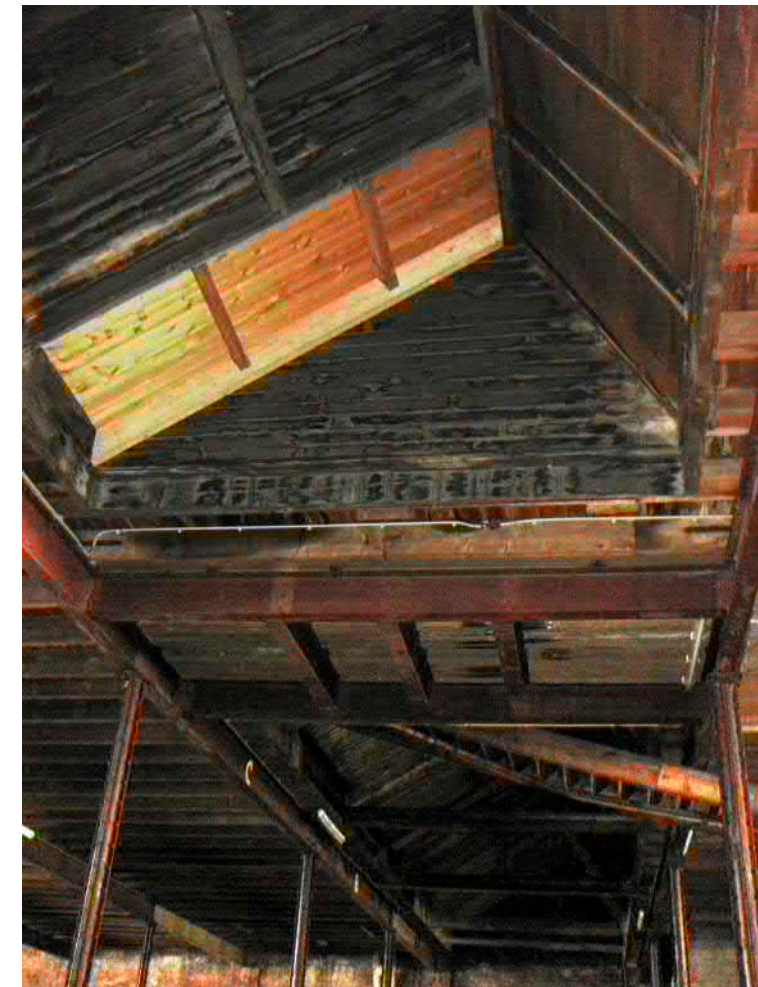
*5e verdieping, dakconstructie ter plaatse van de dichtgezette sheds, met in het midden een staal-constructie ten behoeve van het doorzetten van de dakvloer.*

- De sheds bovendaks zijn dichtgezet met dakbeschot. Ook bijna alle dakkapellen zijn hierbij verwijderd. Tevens lijkt hier aanvullend een nieuwe staalconstructie ingebracht te zijn om de dakvloer te verstevigen.

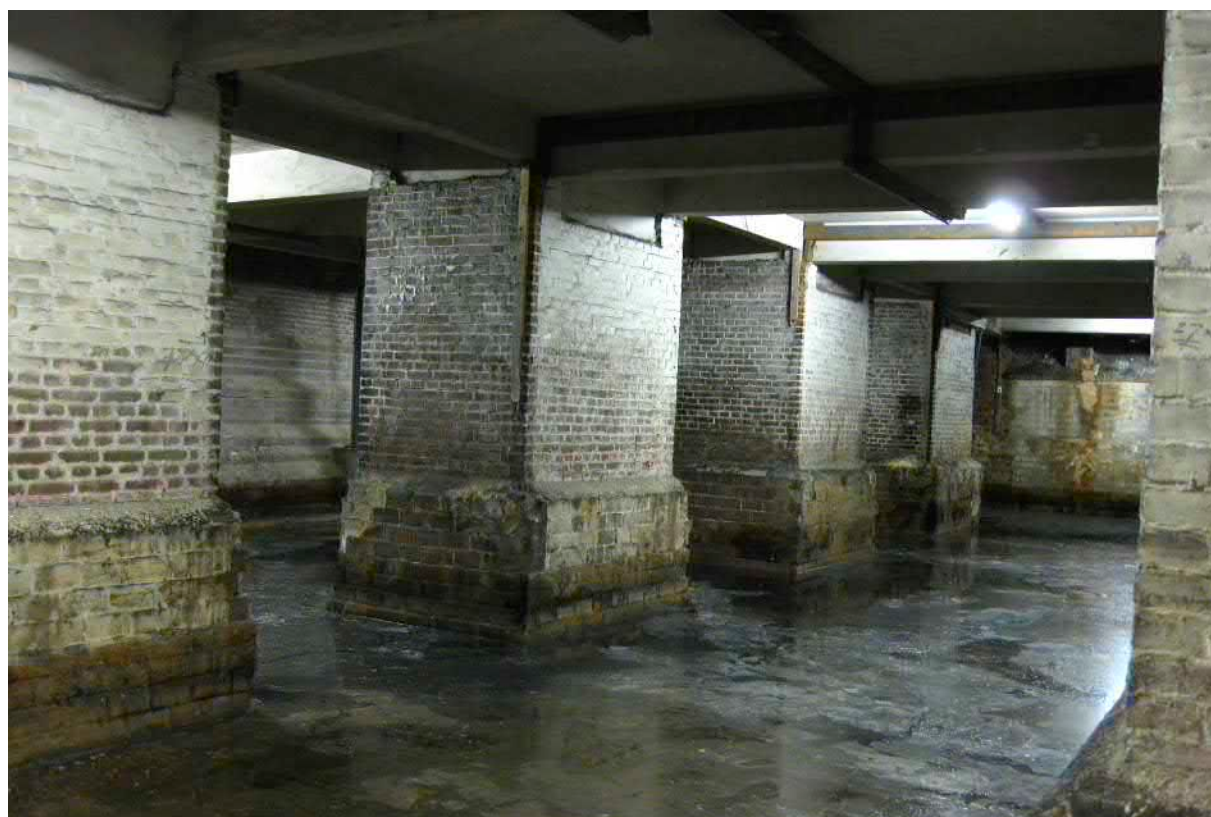
*Kelderverdieping met grote gemetselde funderingspoeren*

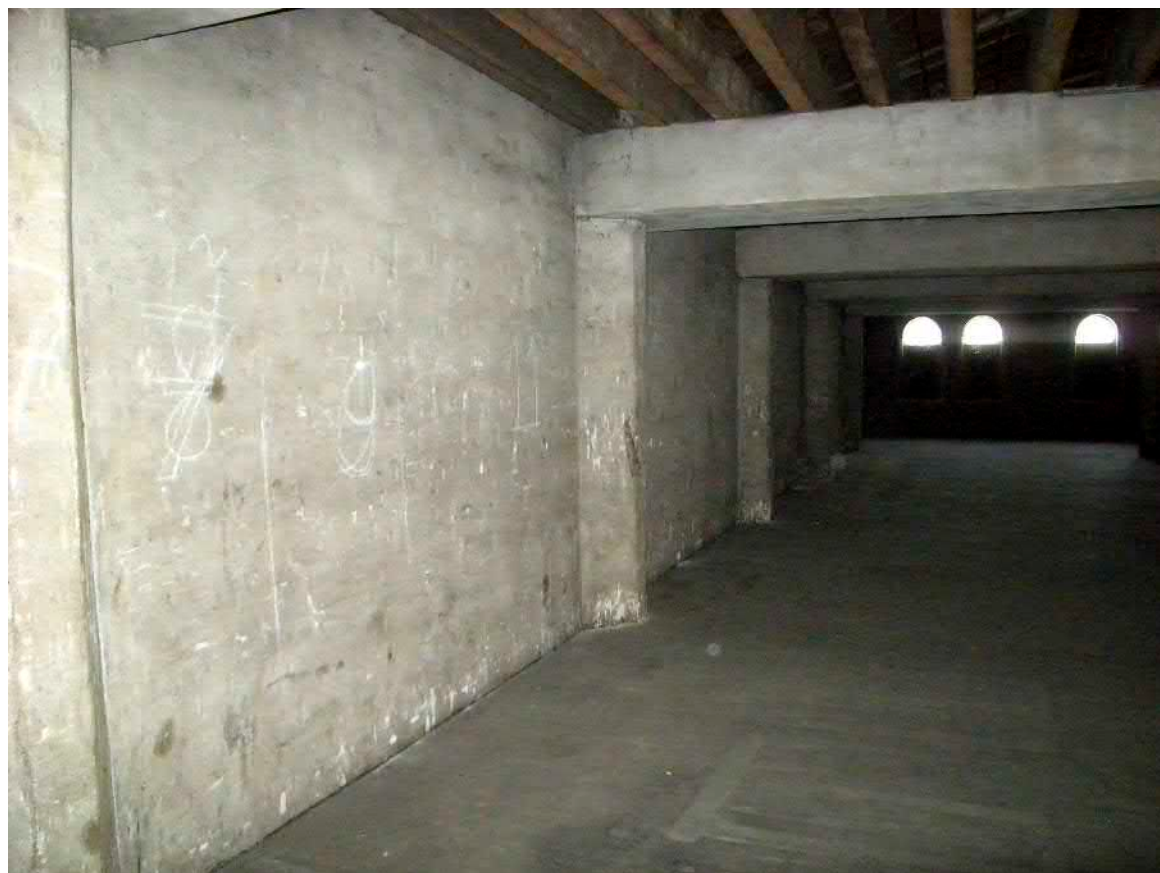
De opslaghal op de eerste verdieping, met de hennebiquewand in het midden

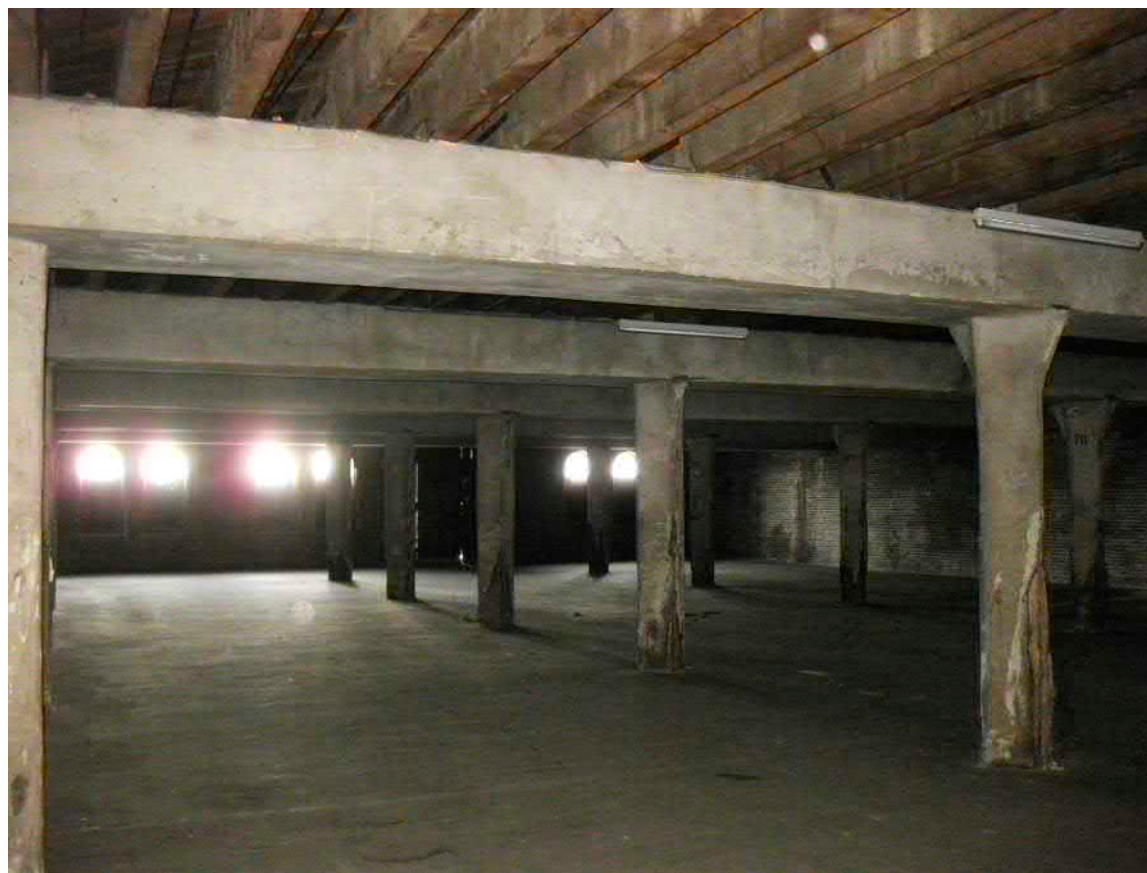
De opslaghal op de eerste verdieping met brandwerend ingepakte kolommen

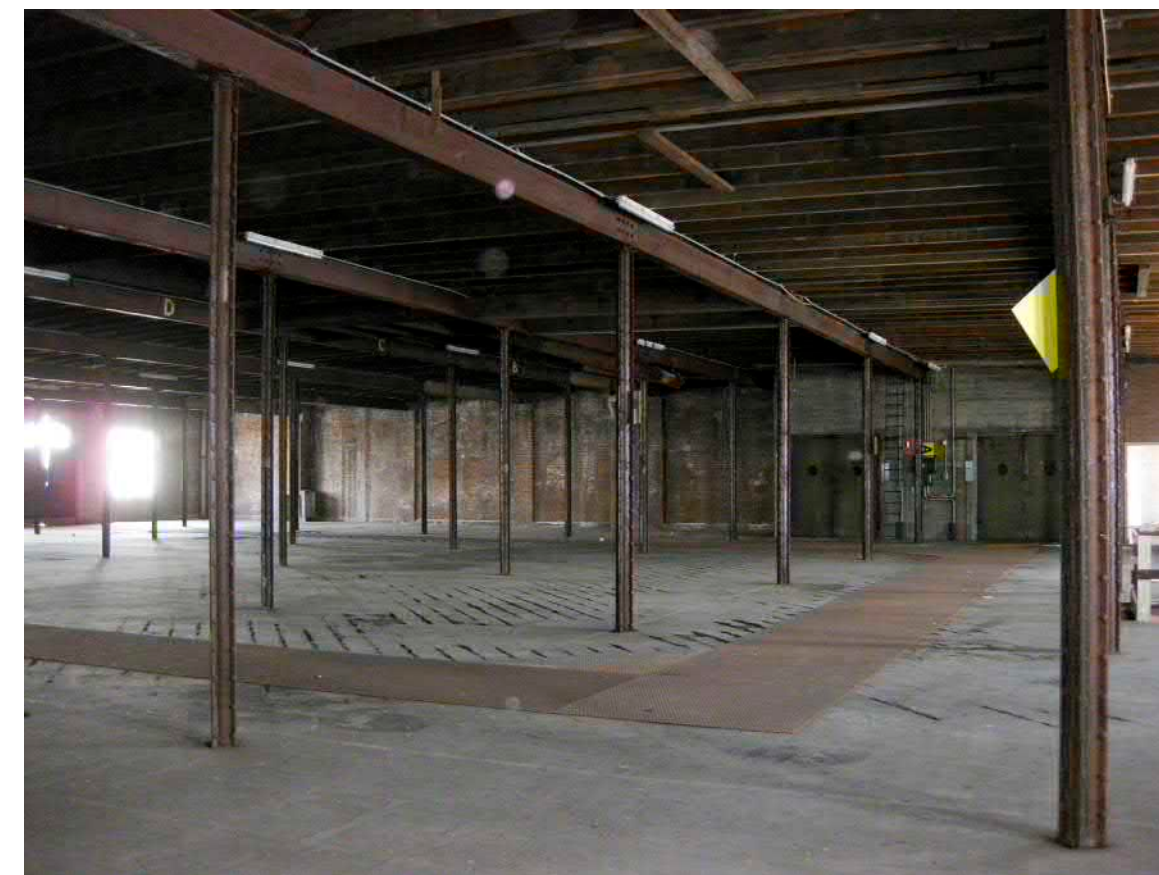
*De opslaghal op de vijfde verdieping*

De opslaghal is een volledig open en zeer ruimtelijk ogende ruimte, mede ten gevolge van de verticaliteit van de kolommen (de ruimte is hoger dan de ondergelegen verdiepingen) en de rankheid van de draagconstructie (de kolommen verjongen met elke hogere verdieping en zijn hier op hun dunst). De staalbinten liggen hier – in tegenstelling tot de ondergelegen verdiepingen – direct op de staalconstructie. De hierop rustende houten dakconstructie is gewoon zichtbaar. De gevelwanden waarin de grote laaddeuren en de meer langgerekte kozijnen zijn opgenomen zijn ook hier niet afgewerkt. De zijgevelwanden zijn aan de bovenzijde voorzien van een groot aantal ventilatieopeningen.
