# ONTWERP REGIONALE KERING EN WATERKEREND KUNSTWERK

Gemeente Waalwijk

14 SEPTEMBER 2018

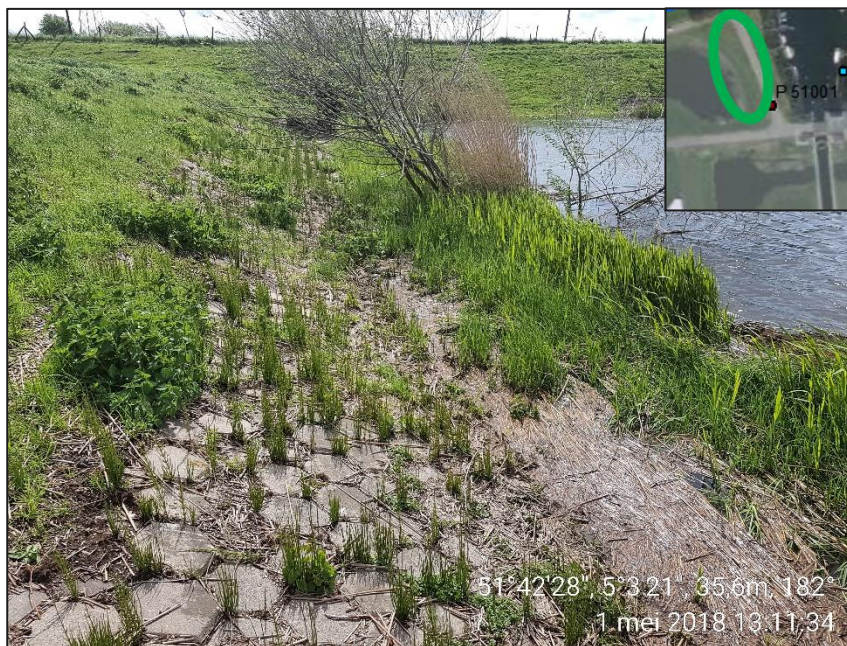
Figuur 10: primaire waterkering met Basaltonbekleding

Het grondlichaam met duiker sluit aan de oostzijde met buitentalud aan op de primaire waterkering van de Bergse Maas. Op het buitentalud ligt Basalton. De bestaande aansluiting is niet expliciet beoordeeld. Het ontwerp van het nieuwe buitentalud moet voldoende overlap hebben met de bestaande Basaltonbekleding op de primaire waterkering.

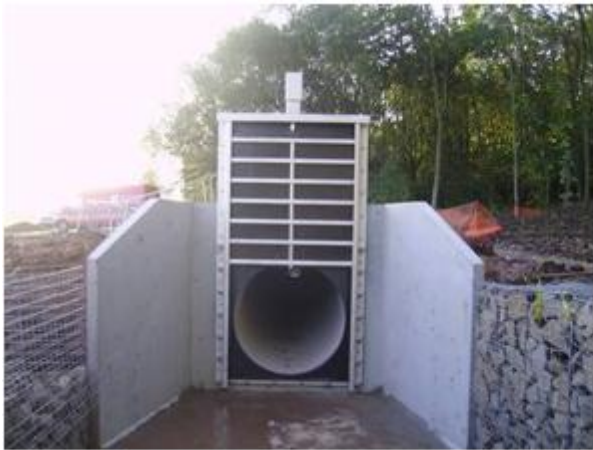
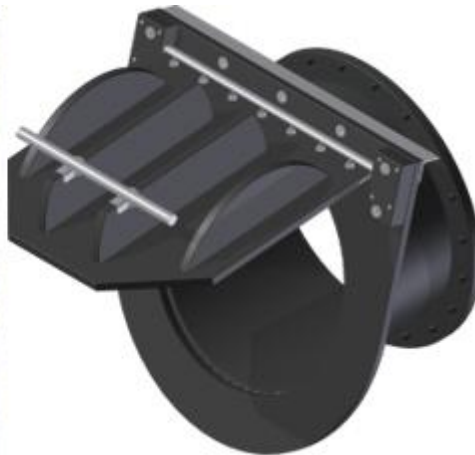
*Figuur 13: impressie van afsluitmiddelen spindelschuif (links) en terugslagklep (rechts)*

- Dubbel afsluitmiddel, aan binnendijkse zijde een spindelschuif en aan buitendijkse zijde een terugslagklep.
- Doordat het kunstwerk twee keermiddelen krijgt is voor de spindelschuif een tweede aandrijfsysteem niet strikt noodzakelijk om te voldoen aan de eis.

In Figuur 13 is een voorbeeld van een spindelschuif en terugslagklep weergegeven.
