VERKENNEND BODEMONDERZOEK

HOUTHUIZERWEG

TE LOTTUM

Opdrachtgever	BRO Tegelen Industriestraat 94 5931 PK Tegelen
Rapportnummer	4198.001
Versienummer	D1
Status	Eindrapportage
Datum	19 juni 2017
Vestiging	Limburg Rijksweg Noord 39 6071 KS Swalmen 0475 - 504961 swalmen@econsultancy.nl
Opsteller	ing. M.R.P. Vidal
Paraaf	 
Kwaliteitscontrole	ing. D.W.J. Verwijlen
Paraaf

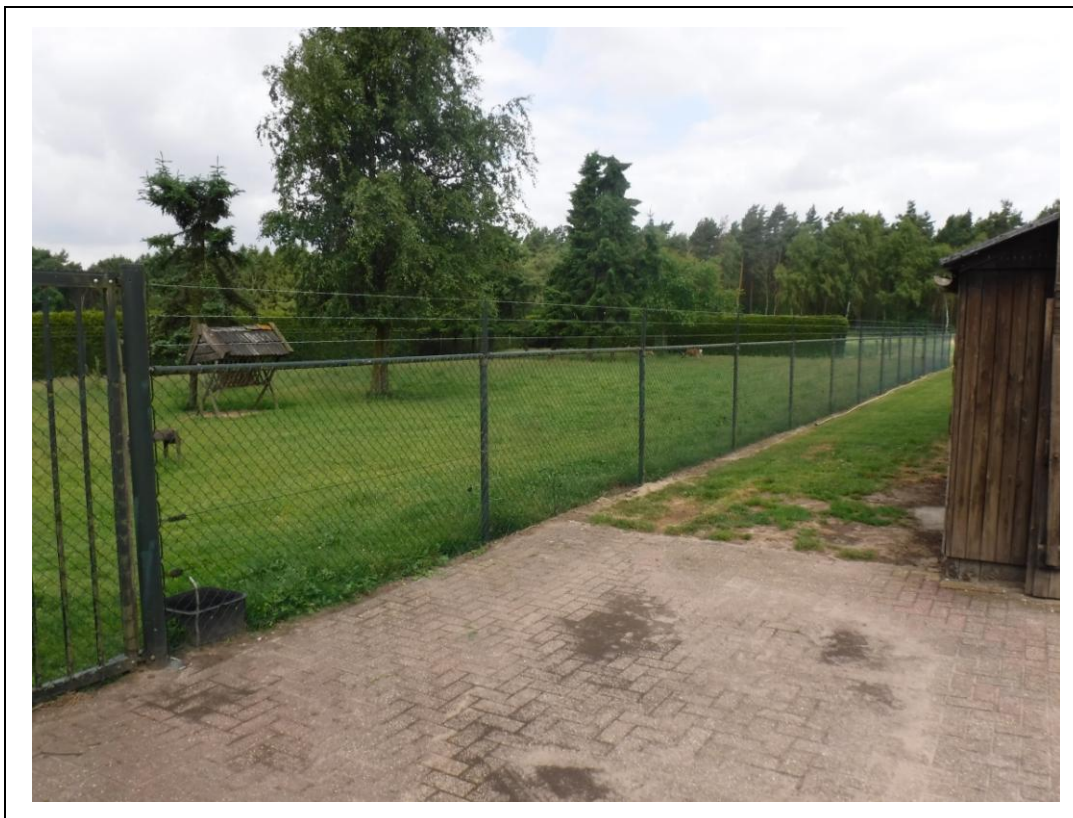
Foto 1.

De tijdens de terreininspectie aangetroffen situatie komt overeen met de locatiegegevens, zoals deze zijn opgenomen in paragraaf 2.3. Op de onderzoekslocatie zijn geen mogelijke bronnen voor een grond- en/of grondwaterverontreiniging aangetroffen.

Op het maaiveld zijn geen asbestverdachte materialen waargenomen.
