# Constructieberekening kunststof damwand traject 103\_2

Opdrachtgever: Hoogheemraadschap van Delfland

Referentie: INFR170434 M-09

Datum: 23 september 2019

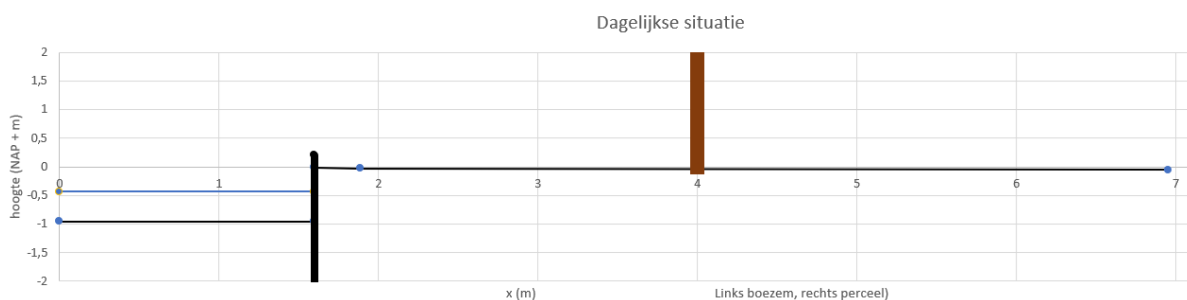
De constructie is berekend in de situatie dat de kering en de boom intact zijn, deze situatie staat hieronder getekend. De zwarte verticale lijn is de constructie, de bruine lijn de boom en de blauwe lijn is het streefpeil van de boezem. Het maaiveld ligt op NAP, het streefpeil is NAP -0,43 m.

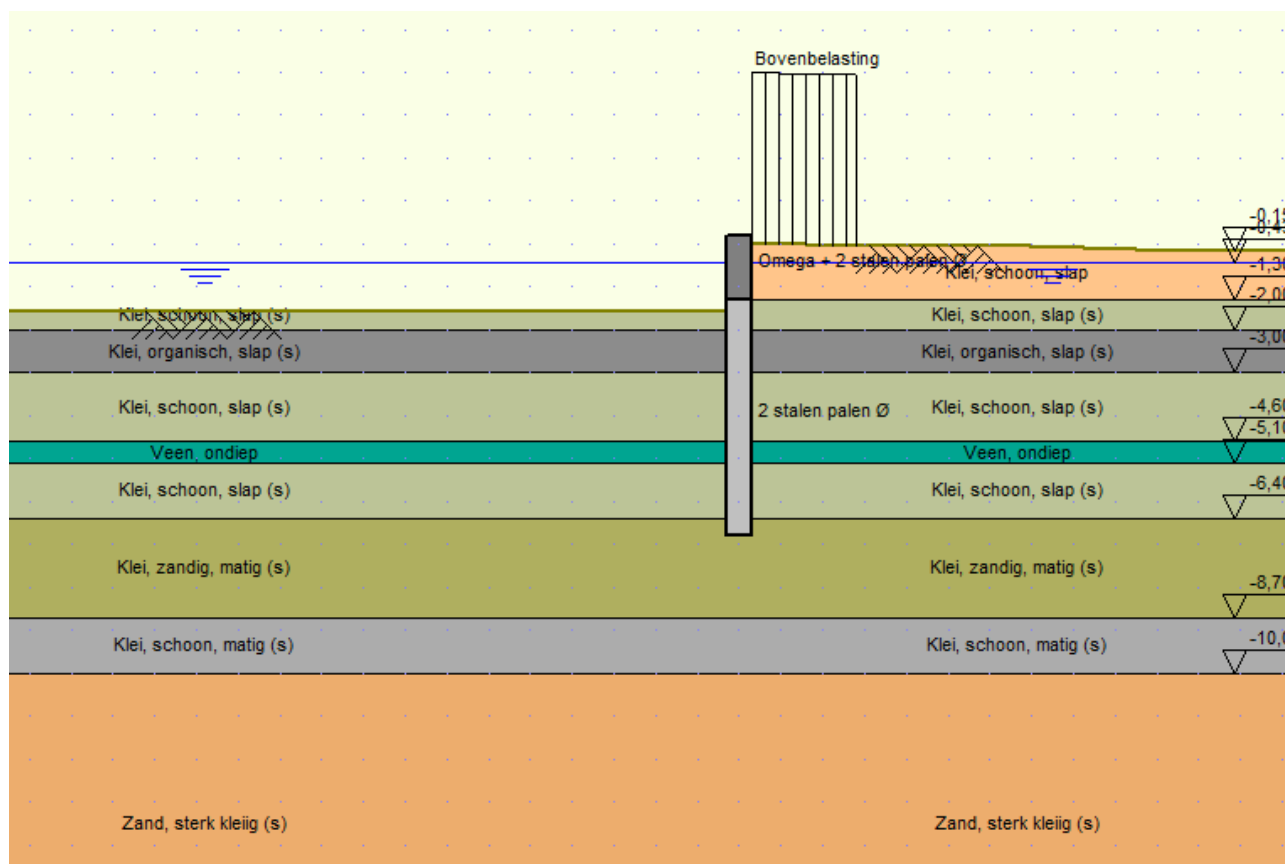
In onderstaande figuur 4 is de schematisering weergegeven.

Figuur 4: schematisering dagelijkse omstandigheden

Het maximaal optredende moment tijdens de dagelijkse omstandigheden inclusief bovenbelasting, bedraagt 7,90 kNm/paal. Dit moment bevindt zich op een niveau van NAP -4,20 m waar alleen nog de buispalen van de constructie aanwezig zijn. Het opneembare moment van de buispalen bedraagt 16,67 kNm/paal, zie bijlage B. De buispalen voldoen hiermee op sterkte met een unity check van 0,47.

De maximale horizontale vervorming bedraagt 34 mm in de situatie met bovenbelasting. Er zijn geen eisen gesteld aan de maximale vervorming, deze vervorming is gelijk aan de gangbare esthetische eis van 100 mm.

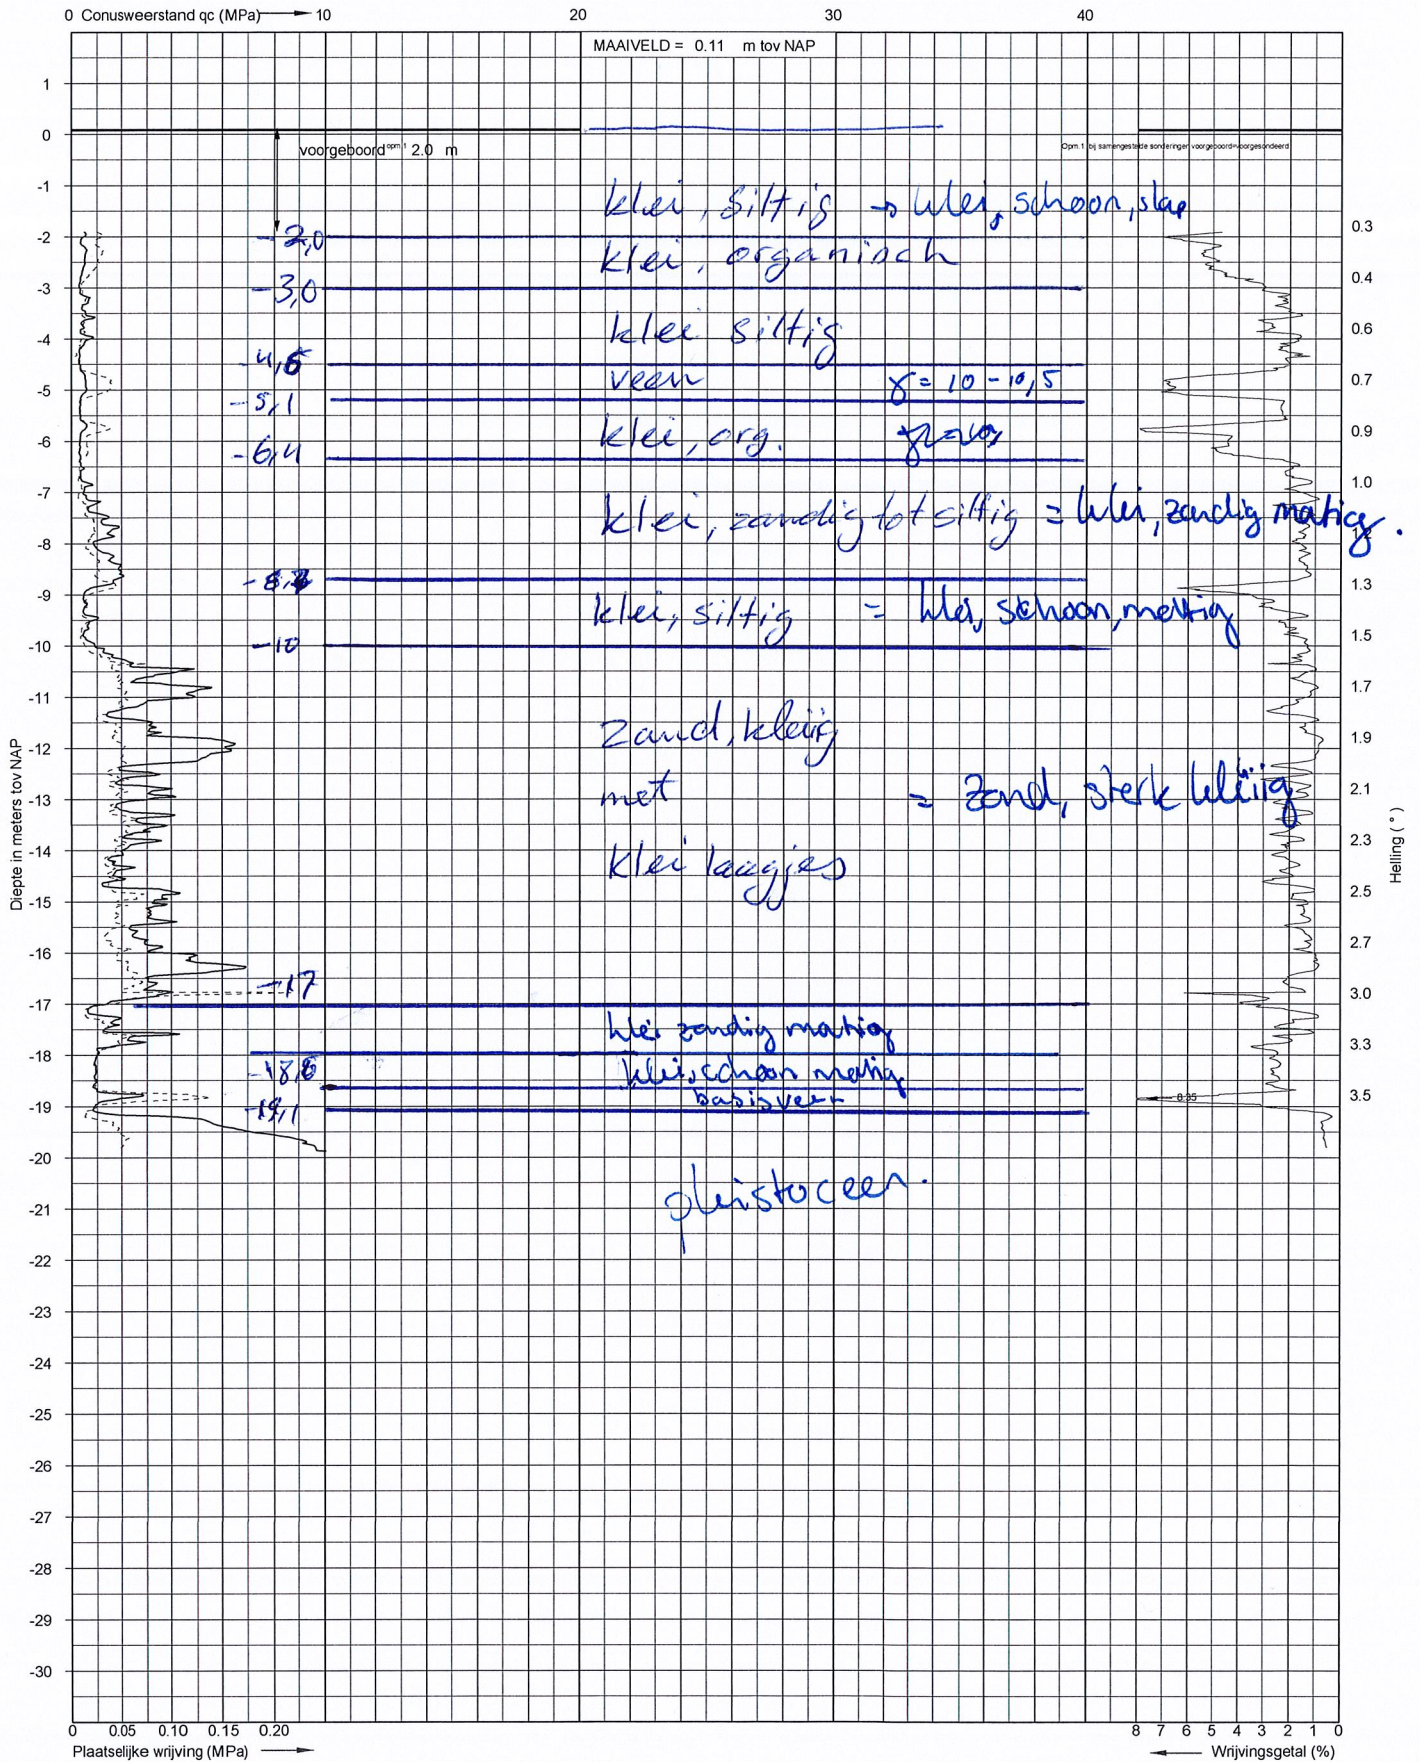
Sondering DKM-01

Sondering volgens NEN-EN-ISO 22476-1  
Sondeerkasse 3  
Conusnummer: P10-CFII-10

Uitvoerder: S15-ken  
Datum: 6-5-2019

X: 78332,714  
Y: 439386,418
