Overzicht situatie Maliebrug en Herenbrug.

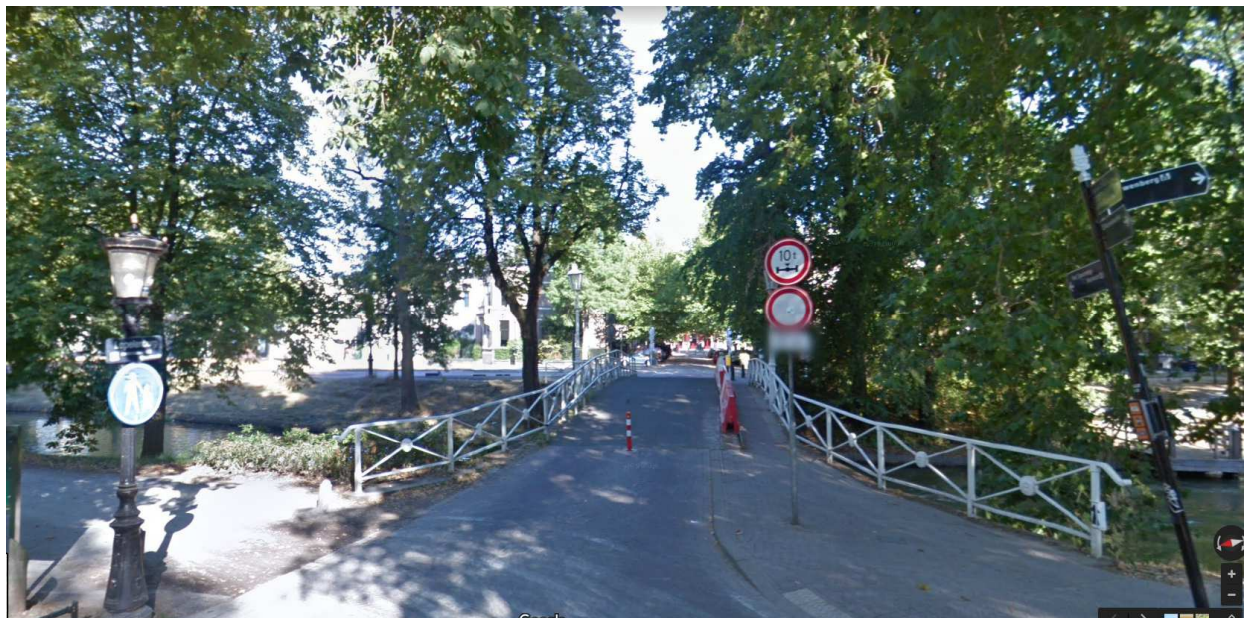
Maliebrug gezien vanaf de Lepelenburg.

Op het onleesbaar gemaakte onderbord staat "uitgezonderd fietsers en bromfietsers"

Op de twee foto's is goed te zien dat er een tijdelijke constructie over de Maliebrug aangebracht is. Deze tijdelijke constructie is een noodbrug en is noodzakelijk, omdat uit een constructieve toets van met name de hoofdo overspanning van de brug, naar voren is gekomen dat de Maliebrug niet geschikt is voor zwaar verkeer. Daarom is een verlaging van de aslast beperking naar 2 ton noodzakelijk. Indien zwaar verkeer (zoals de vuilniswagen) naar het achterliggende gebied moet rijden kan dat via de Herenbrug. De Herenbrug is binnen het herijken bruggen programma herberekend en na toetsing middels proefbelastingen beoordeeld als een brug waar geen aslast beperking nodig is. De 5 ton aslast beperking op de Herenbrug wordt niet gewijzigd. Indien zwaarder verkeer over de brug wil moet hiervoor een ontheffing aangevraagd worden. Inhoudelijke informatie over de constructieve toetsing van deze twee bruggen kan bij Wouter Akkermans ([w.akkermans@utrecht.nl](mailto:w.akkermans@utrecht.nl)) opgevraagd worden.

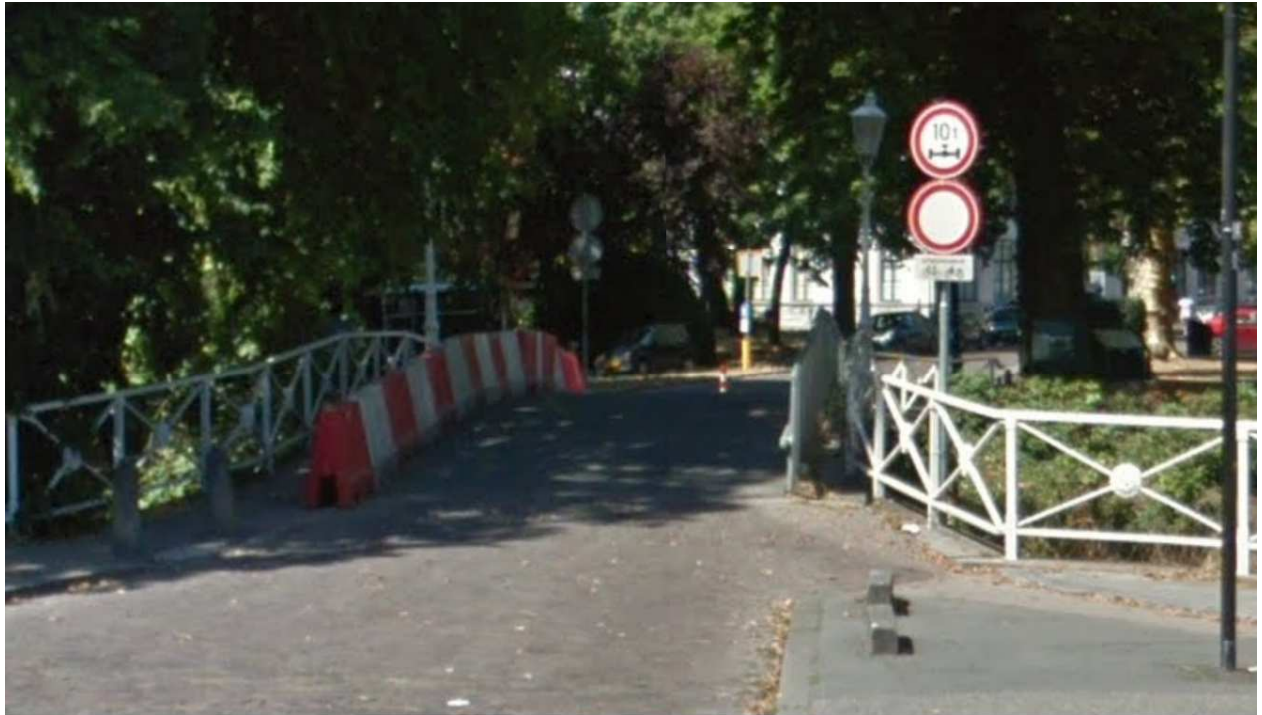
Maliebrug gezien vanaf de Maliesingel.
