De Hooch monitoring  
spanningsbemaling

ME18534f1

9 maart 2020

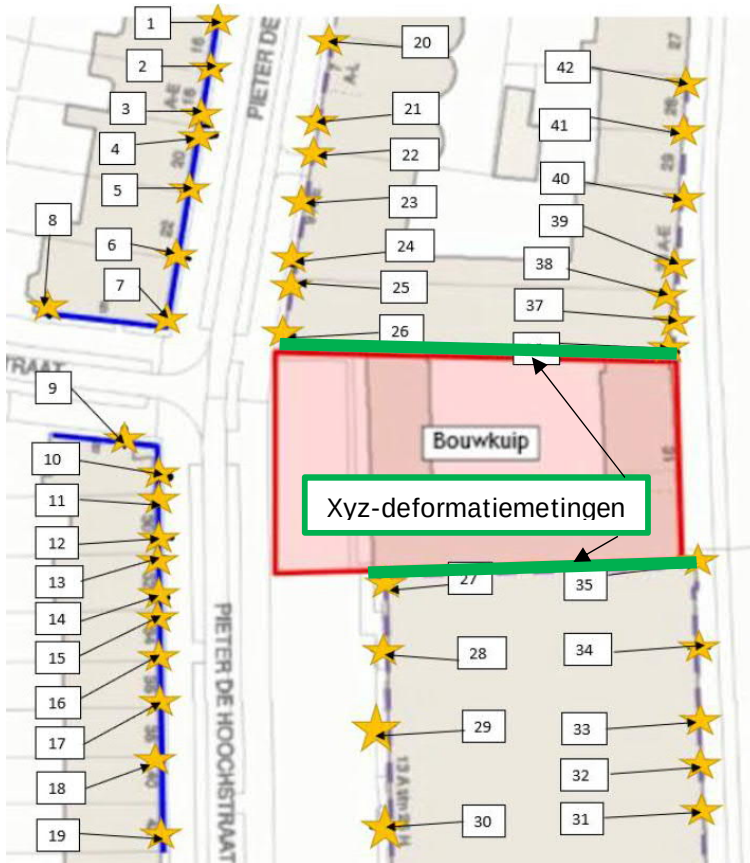
Figuur 1 Overzicht meetpunten belendende panden

De monitoring van de belendende panden wordt al uitgevoerd, dus er zijn al nulmeting en herhalingsmetingen uitgevoerd. De meetlocaties zijn in Figuur 1 weergegeven. Op de punten die zijn aangegeven met een ster worden hoogtemetingen uitgevoerd. De direct aan de bouwkuip grenzende gevels (met groen aangegeven) worden middels xyz-deformatiemetingen gemonitord.

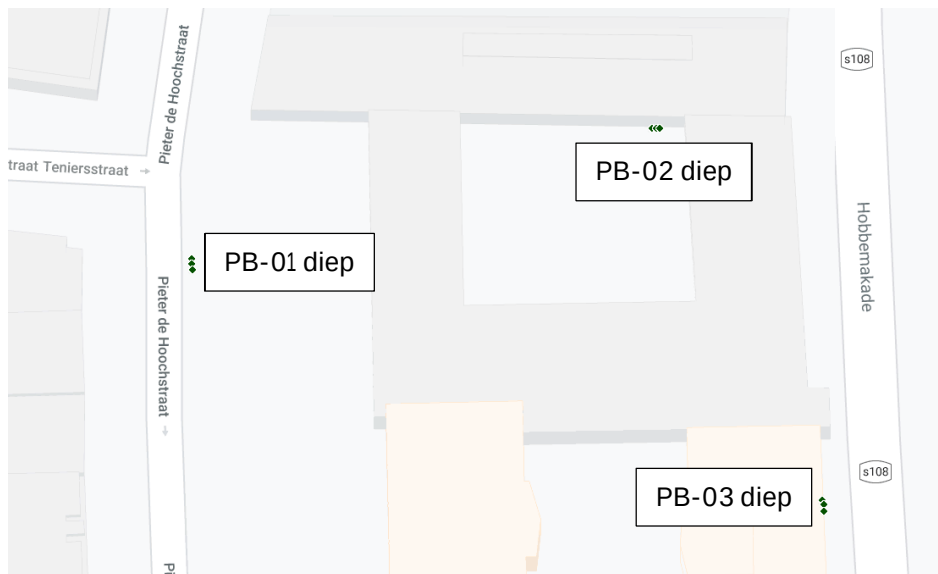
Figuur 2 Locaties peilbuizen

De locaties van de peilbuizen zijn weergegeven in Figuur 2.
