MEMO

Onderwerp:	Ons Kenmerk:
CB.54-Me F&F onderzoek van te slopen gebouwen Heel en Beesel - T1	CB.54
Opgesteld door:	Versie
Wouter van Overmeire	1
Van:	Datum:
Hans Hollander	20-03-2019
Aan:	Kopiën aan:
Tonno de Boer, Martijn van Houten	Wouter Klein Koerkamp

Aanleiding

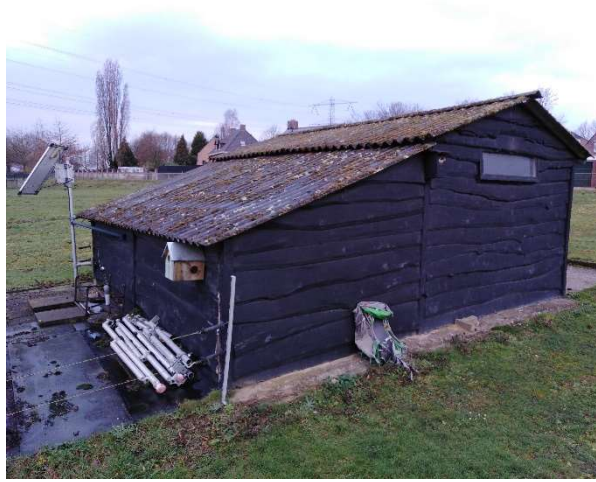
Ongefundeerd gebouw (west)

1. Beesel – B1 'hutje': steenmarter en vleermuizen.
2. Heel – H3 'ongefundeerd gebouw west': steenmarter, vleermuizen.
3. Heel – H2 'houten hok 1,5 m³ (kubus-vormig)': uilen, vleermuizen.

Voor de beide eerste objecten kan gebruik door steenmarter niet worden uitgesloten. Er zijn echter rond beide objecten voldoende andere geschikte verblijfplaatsen voor de soort in de omgeving. Bij het veldbezoek zijn bij beide objecten géén sporen aangetroffen (latrines, prooi-resten, slaapplekken). Beide zijn derhalve geen vaste rust- of verblijfplaatsen, maar zijn potentieel wel geschikt. Om te voorkomen dat in deze objecten zich alsnog een steenmarter vestigt is het advies de openingen waardoor steenmarter naar binnen kan (zowel langs de grond als hoger indien klimmend bereikbaar) hermetisch af te sluiten. Dit geldt dus niet voor de kleinere openingen waardoor uilen of vleermuizen naar binnen kunnen.

Voor de drie aangegeven objecten is enkel vervolgonderzoek naar vleermuizen noodzakelijk, mede gezien de aangetroffen sporen (uitwerpselen). Dit soortgericht onderzoek bestaat uit vijf bezoeken volgens het Vleermuisprotocol 2017: 3 in voorjaar, 2 in najaar, om aanwezigheid jaarrond beschermde verblijfplaatsen uit te sluiten. Dit onderzoek kan tot de volgende conclusies leiden:

- Uitvoeren jaarrond vleermuisonderzoek 3 objecten t/m september 2019.
- Ontoegankelijk maken 2 objecten voor steenmarter (maar niet voor vleermuizen): z.s.m.
- Overige onderzochte objecten kunnen vanuit oogpunt Wnb worden gesloopt, waarbij ecologische begeleiding wordt geadviseerd inclusief laatste controle voor sloop om te voorkomen dat individuen van eventueel aanwezige beschermde soorten worden verstoord of gedood.

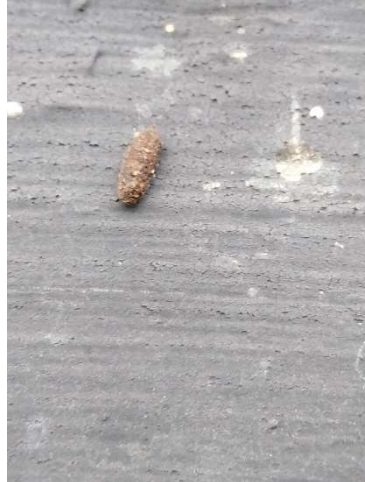
Vleermuisuitwerpsel op locatie

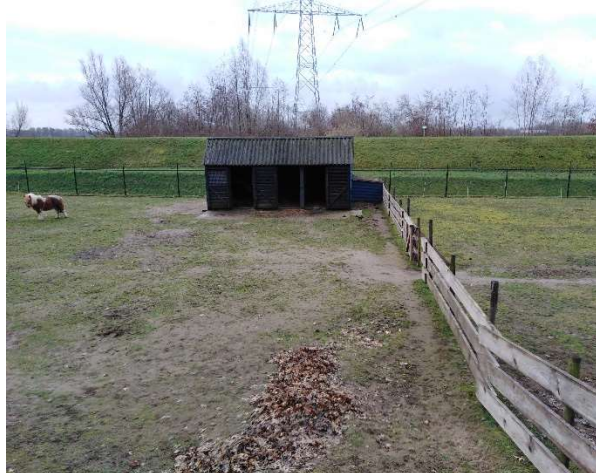
Object	Onderzoek binnen	Resultaat	Opmerkingen	Vervolg
H1 Ongefundeerd gebouw (oost)	Nee	Open houten stal voor pony's. Niet geschikt voor gierzwaluw (te laag), huismus (geen nestplaats), steenmarter (geen schuilplaats) en vleermuizen (te open).	Moeilijk bereikbaar, onderzocht van afstand met verrekijker	Nee
H2 Houten hok 1,5 m ³ (kubus- vormig)	Nee	Tussen ongefundeerd gebouw oost en west: opslag met mogelijk invlieggat uil. Vervolgonderzoek nodig voor vleermuis in combi met andere.	Op grond van afgerond veldonderzoek uilen kan nestplaats uilen worden uitgesloten.	Ja
H3 Ongefundeerd gebouw (west)	Deels door raam	Gesloten houten hut voor opslag spullen. Niet geschikt voor gierzwaluw (te laag) en huismus (ontbreken nestplaats). Toegankelijk voor steenmarter (geen sporen) en vleermuizen (uitwerpselen vleermuis aan de buitenkant onder opening).	Binnen hing een kommetje dat geschikt lijkt voor boerenzwaluw (geen nestmateriaal huismus). Aan buitenzijde hingen twee vogelnestkasten. Huismus in woning aan overkant van de straat. Waarneming van vleermuizen door eigenaar.	Ja

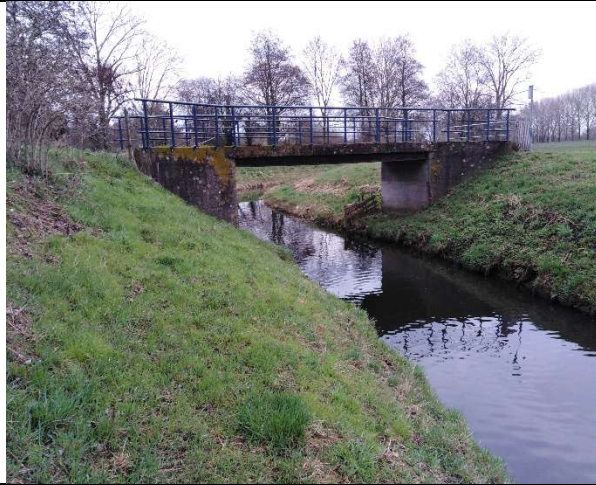
Brug over sleybeek (west)

B4 en B5 Bruggen over Sleybeek	n.v.t.	Geheel open aan de onderzijde waardoor het niet geschikt is als verblijfplaats voor gebouwbewonende beschermde soorten.	-	Nee
Duikers, stuw en kunstwerk (ongenummerd)	n.v.t.	Geen openingen aanwezig en niet geschikt als verblijfplaats voor gebouwbewonende beschermde soorten.	-	Nee

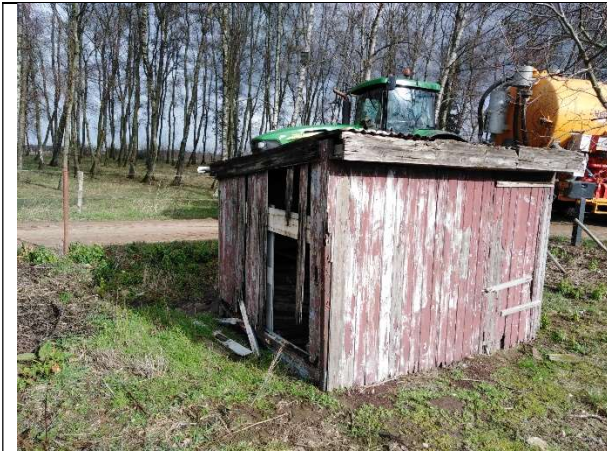
Hutje Beesel

Object	Onderzoek binnen	Resultaat	Opmerkingen	Vervolg
B1 Hutje	Ja	Gesloten houten hut met materialen. Toegankelijk door meerdere openingen voor steenmarter (geen sporen), vleermuizen (uitwerpselen dwergvleermuis <i>spec.</i> op meerdere plaatsen) en vogels (sporen). Geen sporen van jaarrond beschermde nesten van gierzwaluw of huismus.	Waarnemingen van marterachtigen en vleermuizen door eigenaar.	Ja
B2 Schuurtje	Ja	Open houten stal voor pony's. Niet geschikt voor gierzwaluw (te laag), huismus (geen nestplaats), steenmarter (geen schuilplaats) en vleermuizen (te open).	-	Nee
B3 Duiker	n.v.t.	Geen openingen aanwezig en niet geschikt als verblijfplaats voor gebouwbewonende beschermde soorten.	-	Nee

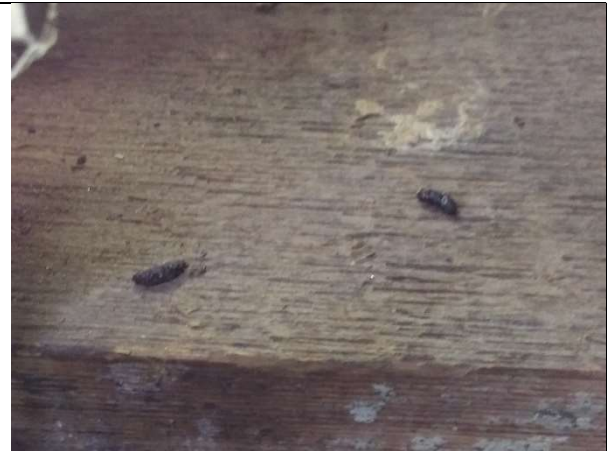
Vleermuis uitwerpselen
