MEMO

Onderwerp:	Ons Kenmerk:
CB.54-Me F&F Soortgericht onderzoek van te slopen gebouwen	CB.54
Heel en Beesel – TUSSENRAPPORTAGE 3 JULI 2019	
Opgesteld door:	Versie
Wouter van Overmeire	1
Van:	Datum:
Hans Hollander	03-07-2019
Aan:	Kopiën aan:
Tonno de Boer, Martijn van Houten, Margo Sloot, Tim Puts, Martina Wildenburg	Joost Veltmaat

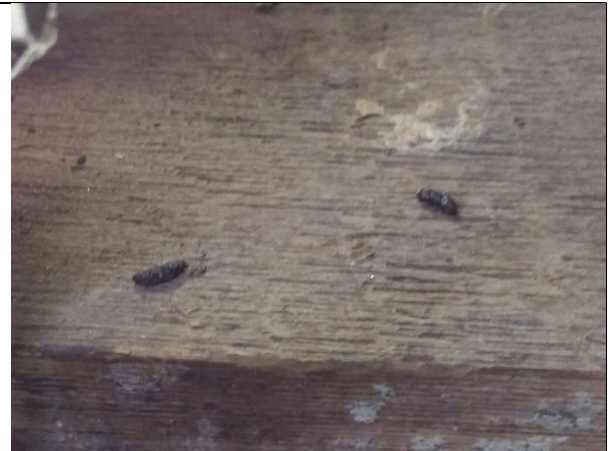
Vleermuis uitwerpselen
