## Verkennend bodemonderzoek

hoek Noordsingel-Jacob Catsstraat

2018-0043

Gemeente Rotterdam  
Stadsontwikkeling

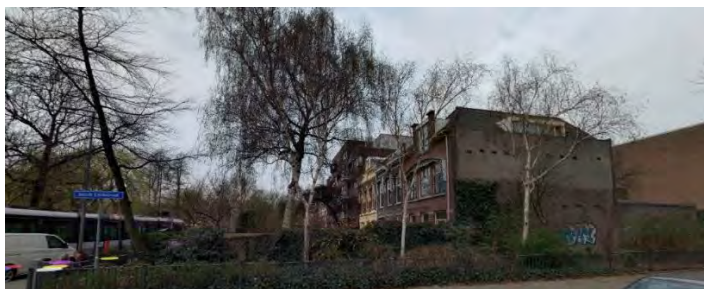
Afbeelding 2: Panoramafoto Orbit 2018/2018\_21/5D60WIH5 9  
(bron: GISweb gemeente Rotterdam)

Enkele panoramafoto's van het gebied zijn hieronder opgenomen. De noordpijl is opgenomen op afbeelding 2. Tijdens de veldwerkzaamheden heeft eveneens een inspectie plaatsgevonden. De foto's zijn opgenomen in bijlage 2.

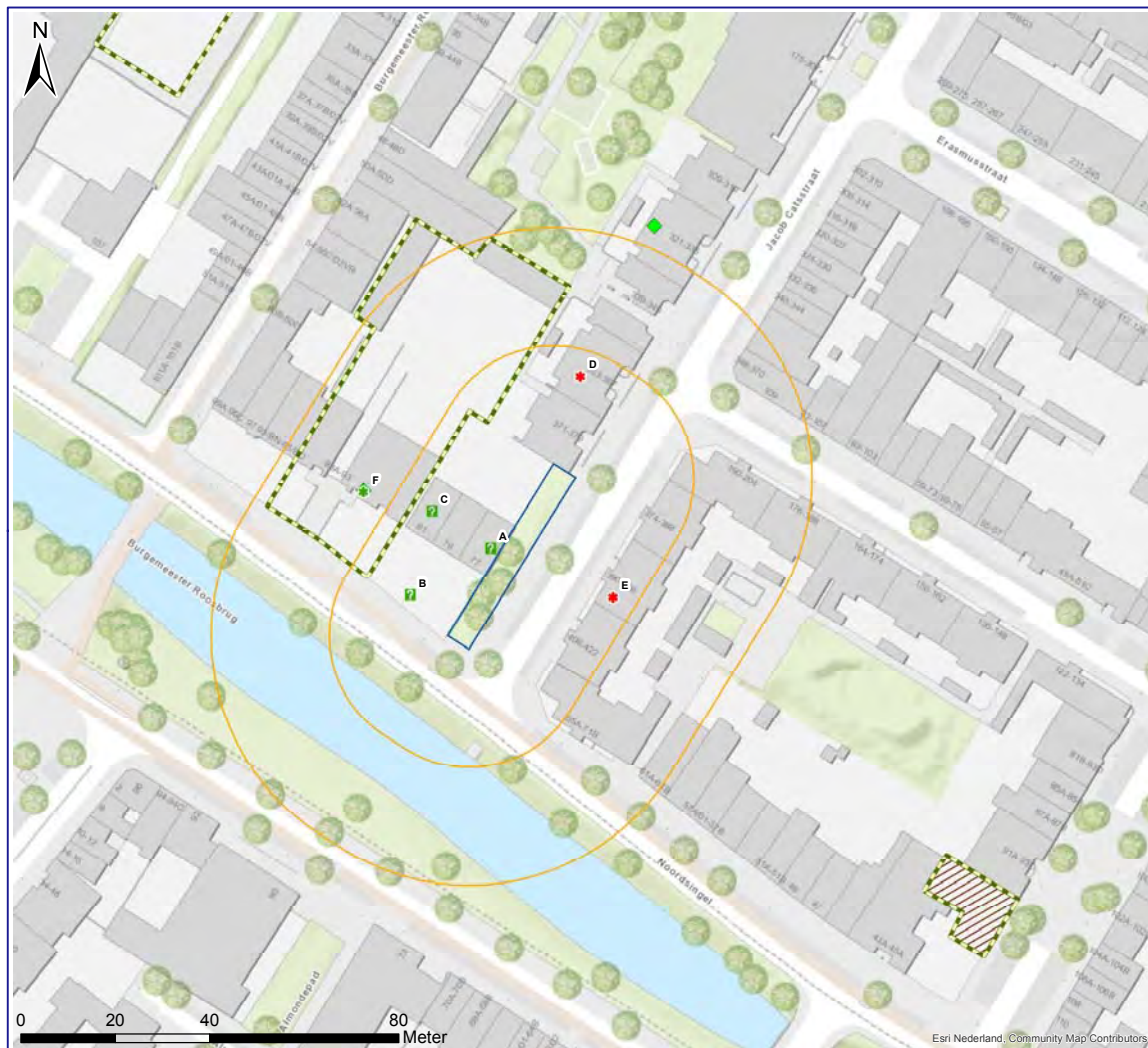
- Onderzoeksgebied HO
- Onderzoeklocatie VO
- SDE\_GEODATA.Gebruiksbeperingsgrens
- Omvang onzeker
- ★ Puntbron, onvoldoende onderzocht
- ★ Puntbron, voldoende onderzocht
- Tank, voldoende onderzocht

In tabel 3 zijn de potentiële puntbronnen uit het historisch bodembestand (HBB) met een verwachte verontreinigingsniveau (NSX) die groter of gelijk is aan 100 en voor locaties uit het archief van de Kamer van Koophandel (KVK) met een bedrijfsduur die groter of gelijk is aan 5 jaar [lit. 24]. Locaties met een desbetreffende NSX zijn conform de Uniforme Bron Indeling (UBI) potentieel ernstig verontreinigd [lit. 9]. In de tabel zijn tevens de bijbehorende stoffen opgenomen waarvoor deze activiteit verdacht is op basis van de UBI. De potentiële puntbronnen liggen conform de NEN 5725 binnen een straal van 25 meter. Aanvullend hierop houdt Rotterdam voor chemische wasserijen, galvanische bedrijven, loodwitfabrieken en gasfabrieken een straal van 50 meter aan, omdat de invloedsfeer van dergelijke industrieën groter is dan voor andere typen puntbronnen. De letters in de legenda verwijzen naar de historische tekening in bijlage 1.

Uit de gegevens blijkt dat tanks A t/m C zijn gesaneerd onder certificaat. Hier worden geen verontreinigingen verwacht. Puntbronnen D en E zijn niet eerder onderzocht. Het lijkt weinig aannemelijk dat de werkzaamheden ter plaatse van puntbron D tot een verontreiniging met asbest heeft geleid ter plaatse van de onderzoekslocatie, aangezien beide locaties niet direct aan elkaar
