## **Breda Landgoed De Klokkenberg**

Mitigatieplan vleermuizen, huismus en de gierzwaluw

### **DEFINITIEF versie 01**

J. van Suijlekom, 21 november 2017

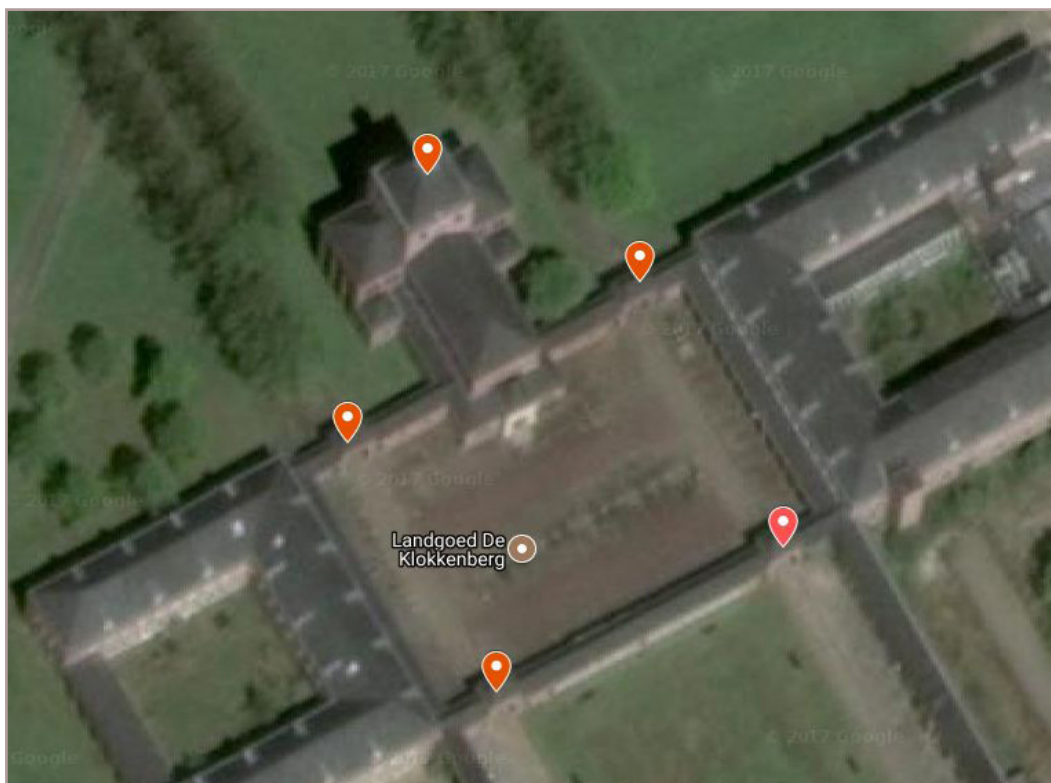
Figuur 2  
Locaties aan te brengen openingen in de gevels voor vleermuizen.

Voor vleermuizen wordt de spouwmuur op vijf locaties, zoals weergegeven op onderstaande figuur (figuur 2), toegankelijk gemaakt voor vleermuizen door stootvoegen open te hakken. Bij de kapel op grotere (maximale) hoogte aan alle zijden minimaal op 10 plekken gaten aangebracht. Bij de koepels aan de noordwestzijde en de zuidoostzijde op een hoogte van minimaal 4 meter op 5 plekken per gevel.
