## **Breda Landgoed De Klokkenberg**

Mitigatieplan vleermuizen, huismus en de gierzwaluw

### **DEFINITIEF (update 2019)**

J. van Suijlekom, 4 december 2019

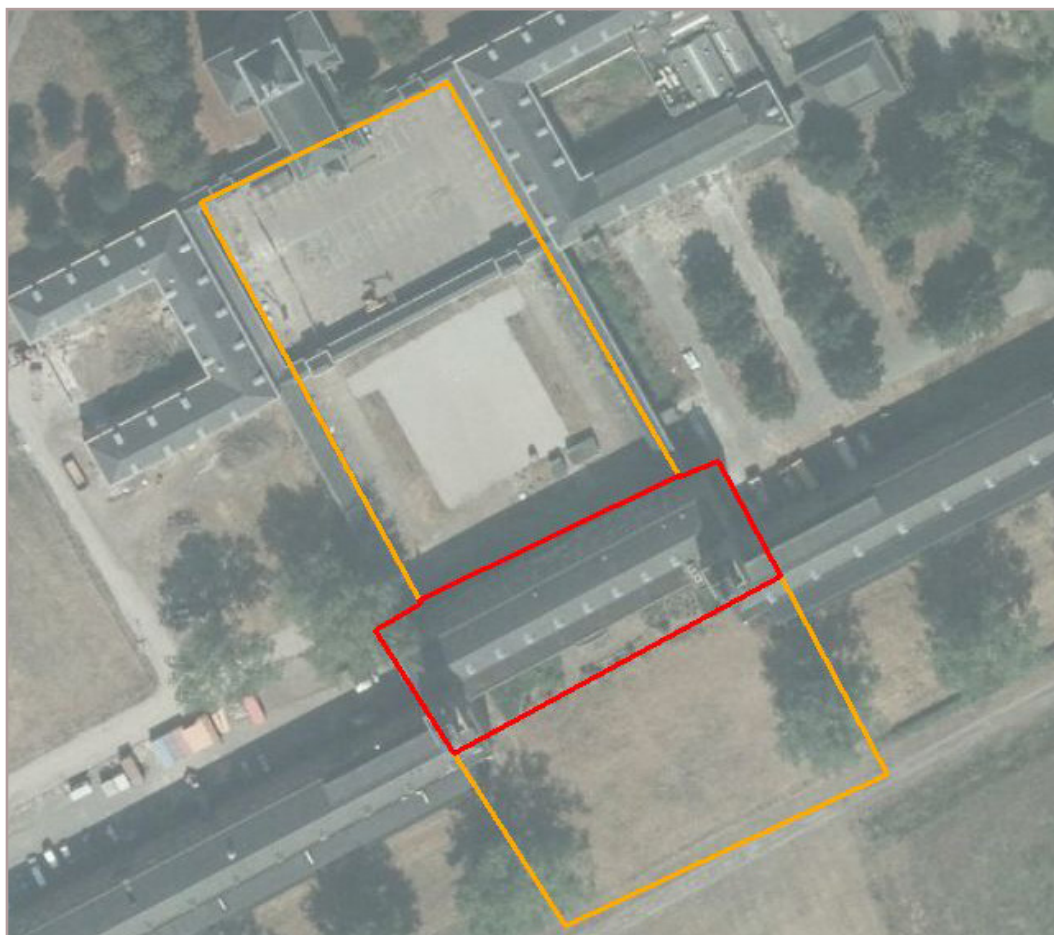
Figuur 1  
Globale weergave werkgrenzen fase 3 in kleur. Rood= locatie van de primaire ingrepen aan het hoofgebouw.

Aan de hand van onderhavig mitigatieplan (2017) wordt het Landgoed De Klokkenberg in verschillende fases ontwikkeld. Reeds in 2018 is seizoensbreed soortgericht onderzoek uitgevoerd in het gehele plangebied (*Buro Maerlant, rapportage nader onderzoek broedvogels en vleermuizen, oktober 2018*). In het plangebied zijn verblijfplaatsen van vleermuizen aangetroffen. De huismus en de gierzwaluw komen vooralsnog niet in het plangebied zelf voor. Men is voornemens in het eerste kwartaal van 2020 te starten met de realisatie van fase 3 waarvoor een omgevingsvergunning wordt aangevraagd. De voor dit plan relevante ingrepen betreffen de realisatie van woningen (20 stuks), vernieuwing van het dak en sloop van een recente niet authentieke opbouw. Deze ingrepen vinden plaats aan en in het hoofgebouw, weergegeven in rood (figuur 1).

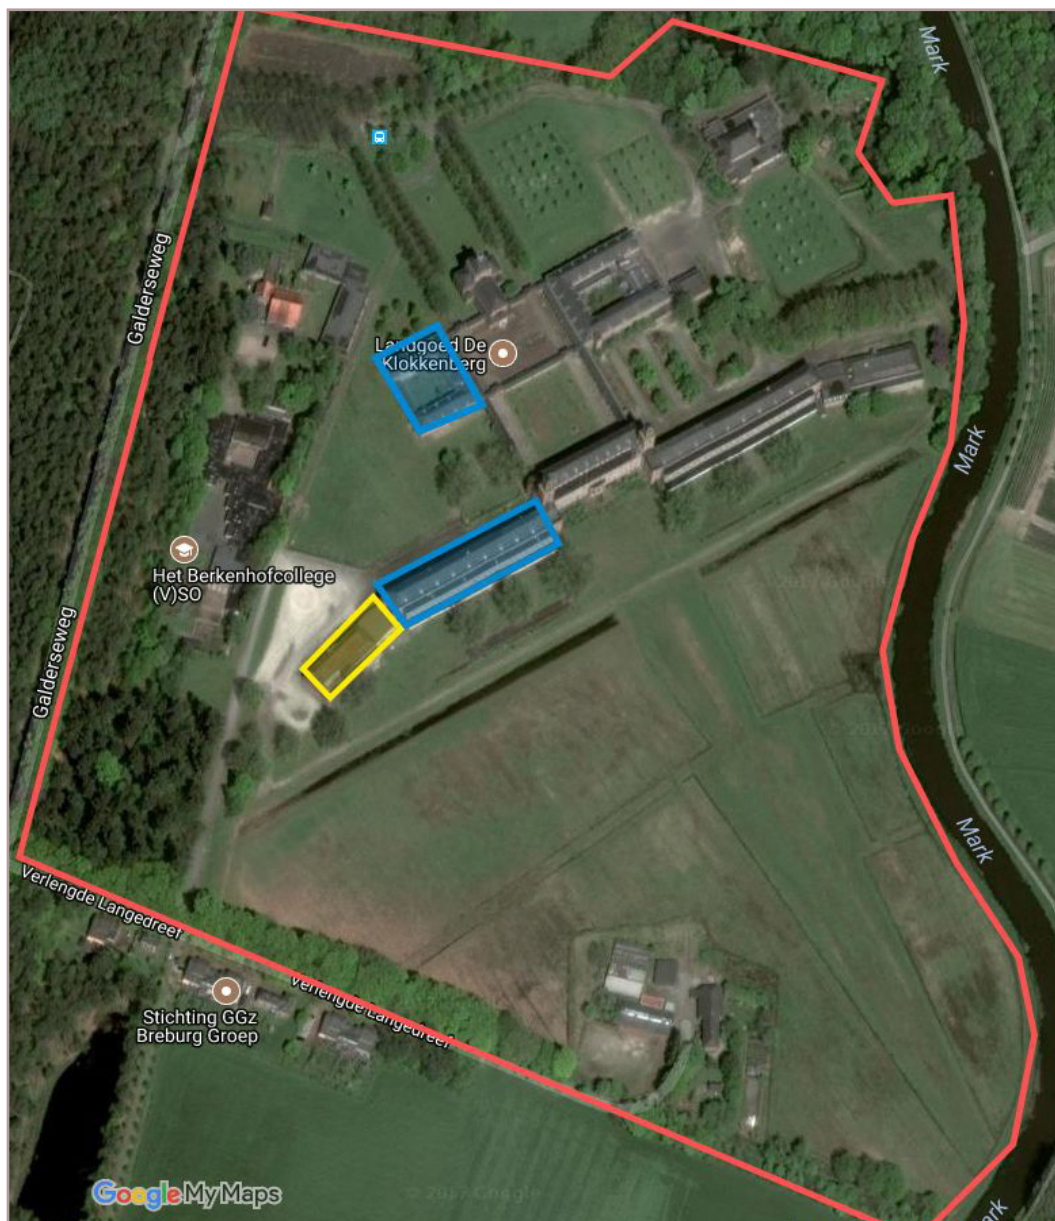
Figuur 2  
Globale begrenzing van het plangebied Landgoed De Klokkenberg (rood) met daarbinnen weergegeven het te renoveren Zusterhuis en de Vrouwenvleugel (blauw) en de te slopen aanbouw (geel).

Landgoed De Klokkenberg B.V. is voornemens Landgoed De Klokkenberg in een aantal fasen te ontwikkelen naar wonen. Onderdeel hiervan is de renovatie van het Zusterhuis en de Vrouwenvleugel en de inpandige realisatie van woningen, waarbij tevens een meer recente aanbouw wordt gesloopt (figuur 2). Hiervoor wordt een omgevingsvergunning aangevraagd.

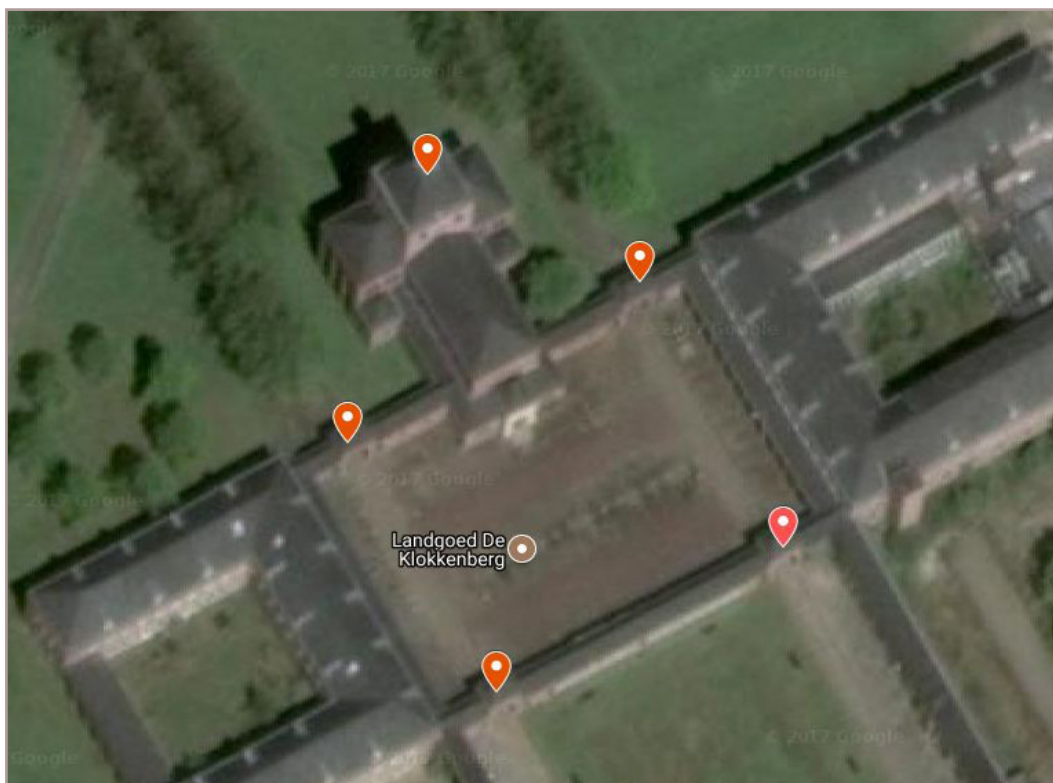
Figuur 2  
Locaties aan te brengen openingen in de gevels voor vleermuizen.

Voor vleermuizen wordt de spouwmuur op vijf locaties, zoals weergegeven op onderstaande figuur (figuur 2), toegankelijk gemaakt voor vleermuizen door stootvoegen open te hakken. Bij de kapel op grotere (maximale) hoogte aan alle zijden minimaal op 10 plekken gaten aangebracht. Bij de koepels aan de noordwestzijde en de zuidoostzijde op een hoogte van minimaal 4 meter op 5 plekken per gevel.

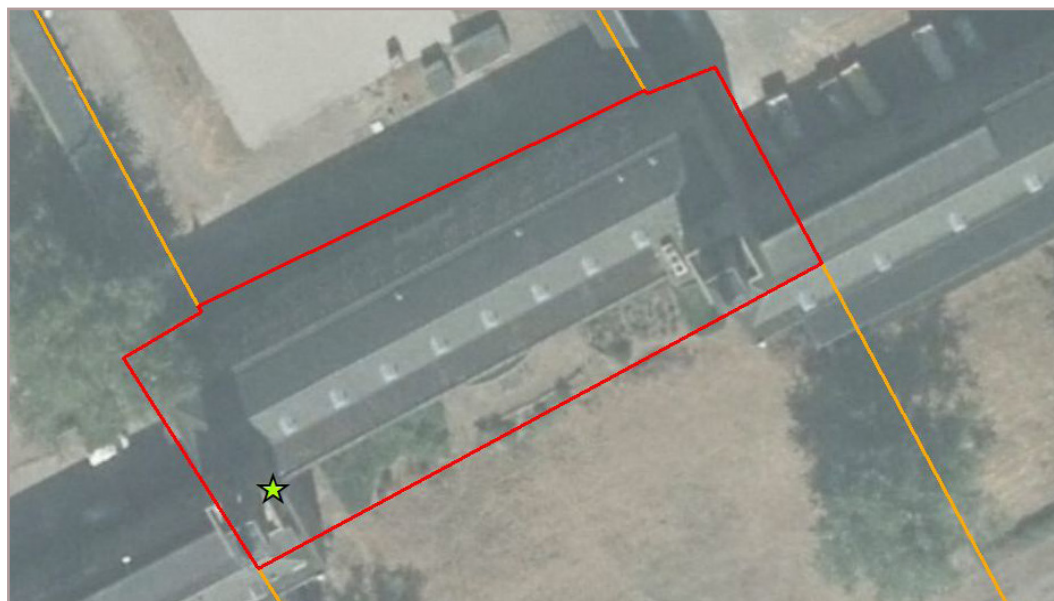
Figuur 3  
Locatie aangetroffen verblijfplaats gewone dwergvleermuis.

In het hoofdgebouw is aan de oostzijde van de westelijke toren op grotere hoogte een klein zomerverblijf aangetroffen van de gewone dwergvleermuis (zie figuur 3). De werkzaamheden

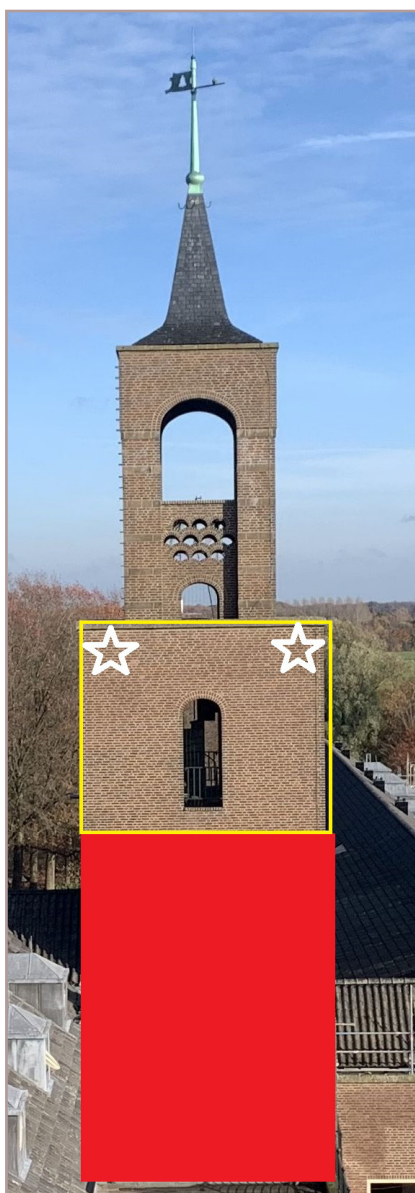
Figuur 4

Maatregelen gewone dwergvleermuis beide torens.

Rood= ta isoleren spouw onderzijde.

Geel = te behouden luchtspouw.

wit= locatie aan te brengen in- en uitvliegopening. Aan alle zijden op vergelijkbare wijze. 8 openingen per toren.

De torens, bredere gedeelten, worden betrokken bij de woningen en dient de spouw te worden geïsoleerd. Om de verblijfplaats te kunnen behouden is er op advies van Buro Maerlant voor gekozen de spouw slechts voor de onderste helft te isoleren en de bovenste helft niet te vullen met korrels. Hier vindt isolatie aan de binnenzijde plaats. Ter verbetering van de mogelijkheden voor vleermuizen worden bij beide torens aan de bovenzijde (alle richtingen, 4 plekken per toren) openingen aangebracht voor vleermuizen in de muur door open stootvoegen aan te brengen. Zie figuur 4 op de volgende pagina ter verduidelijking. Deze openingen worden op vergelijkbare wijze aangebracht zoals reeds is uitgevoerd op de binnenplaats.
