## **Projectplan 1 GGOR Goorloop-Snelle Loop**

### **Deelgebied Molenbroekse Loop en Peelse Loop**

**19 december 2019**

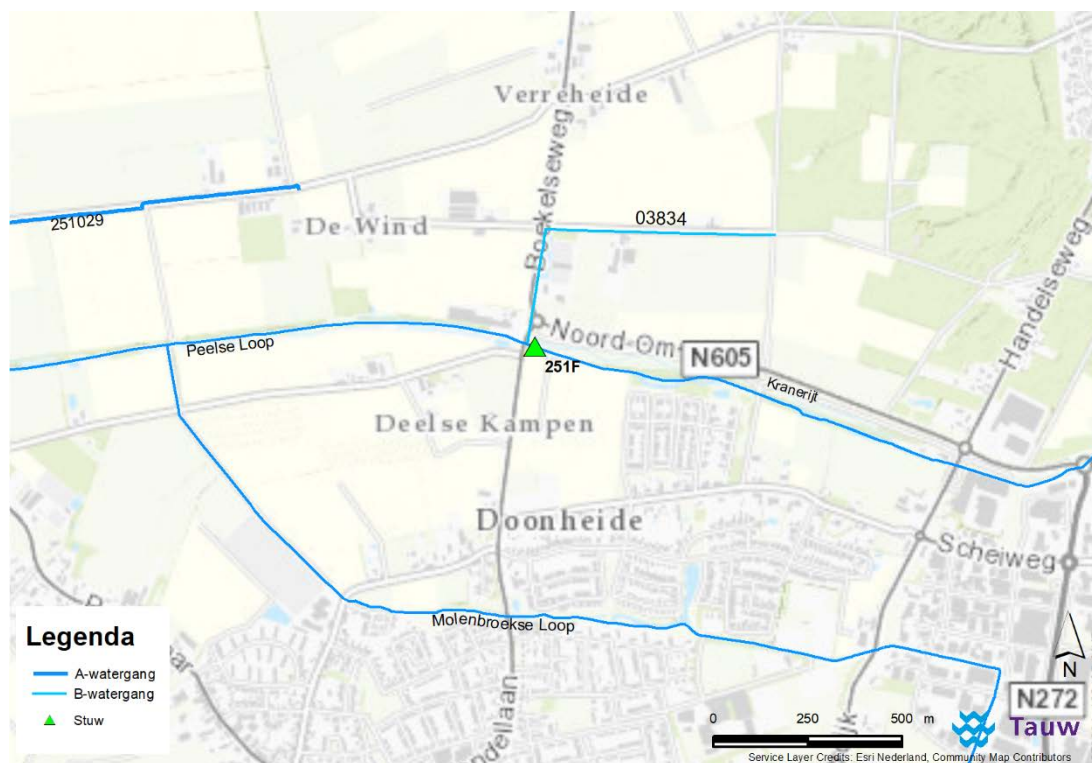
Figuur 2.1 Afwatering watergang 03834

In het verleden heeft reeds beekherstel plaats gevonden in de Peelse Loop. Als gevolg van het beekherstel treden peilverschillen op. De berekende peilverschillen hebben echter geen nadelige invloed op de afvoer van beide waterlopen.

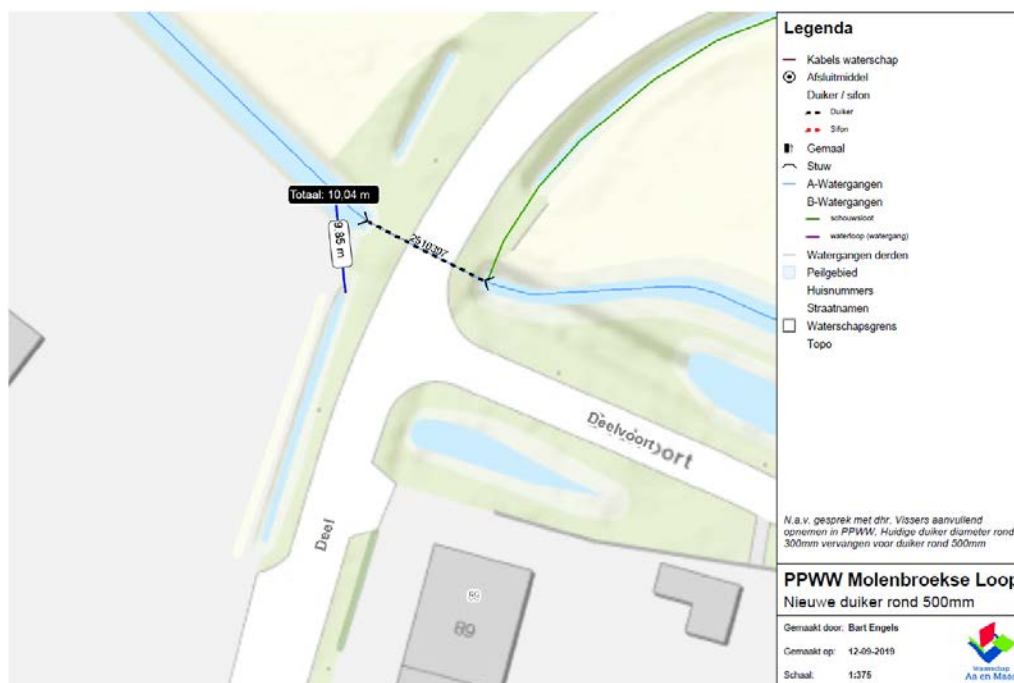
Figuur 2.4 Locatie te vervangen duiker langs Deel

| Object | Locatie | Maatregel | Projectplan-plichtig |
|---|---|---|---|
| Nieuw | Duiker langs Deel tussen sloot en watergang 2510397 | Huidige duiker diameter rond 300mm vervangen voor duiker rond 500mm | ja |

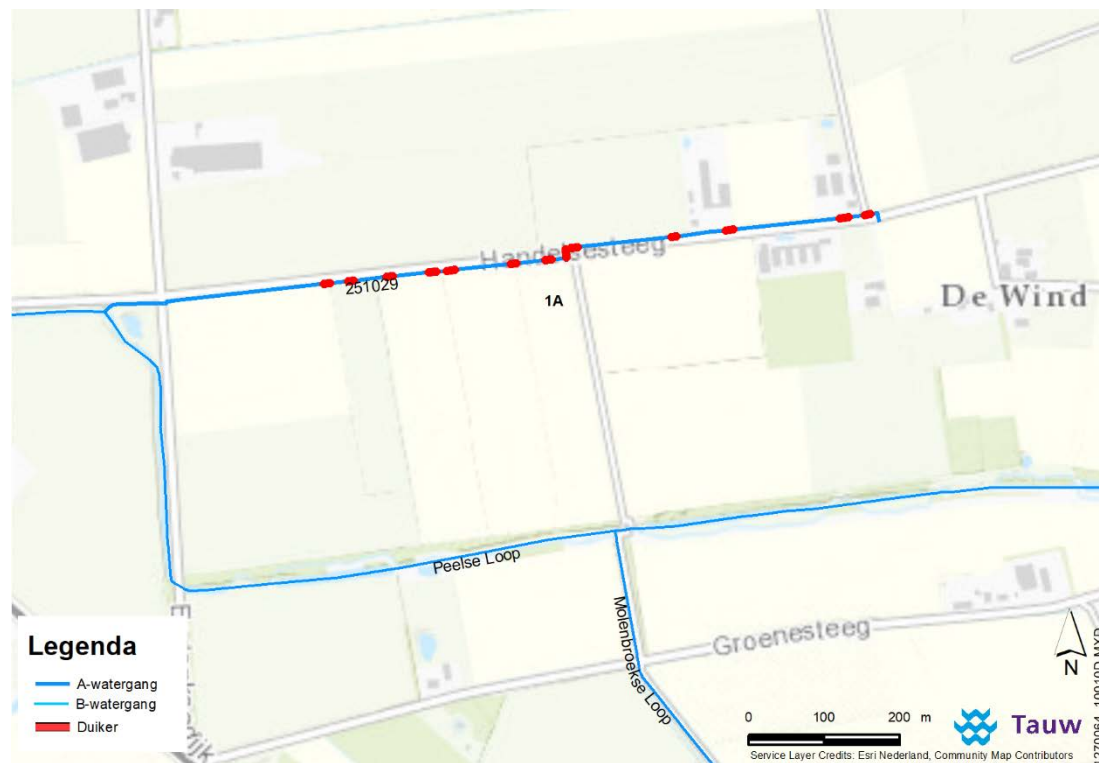
Figuur 3.2 Locatie maatregelen

In het plangebied voor de waterloop 251029 is het plaatsen van vervangen van 14 duikers in waterloop 251029 voorgenomen. De bestaande duikers met een diameter van 300 mm worden vervangen door duikers met een diameter van 500 mm om de afvoer te verbeteren en wateroverlast te voorkomen. De locatie en lengte van de te vervangen duikers is door het waterschap bepaald in overleg met de grondeigenaren (zie figuur 3.2).

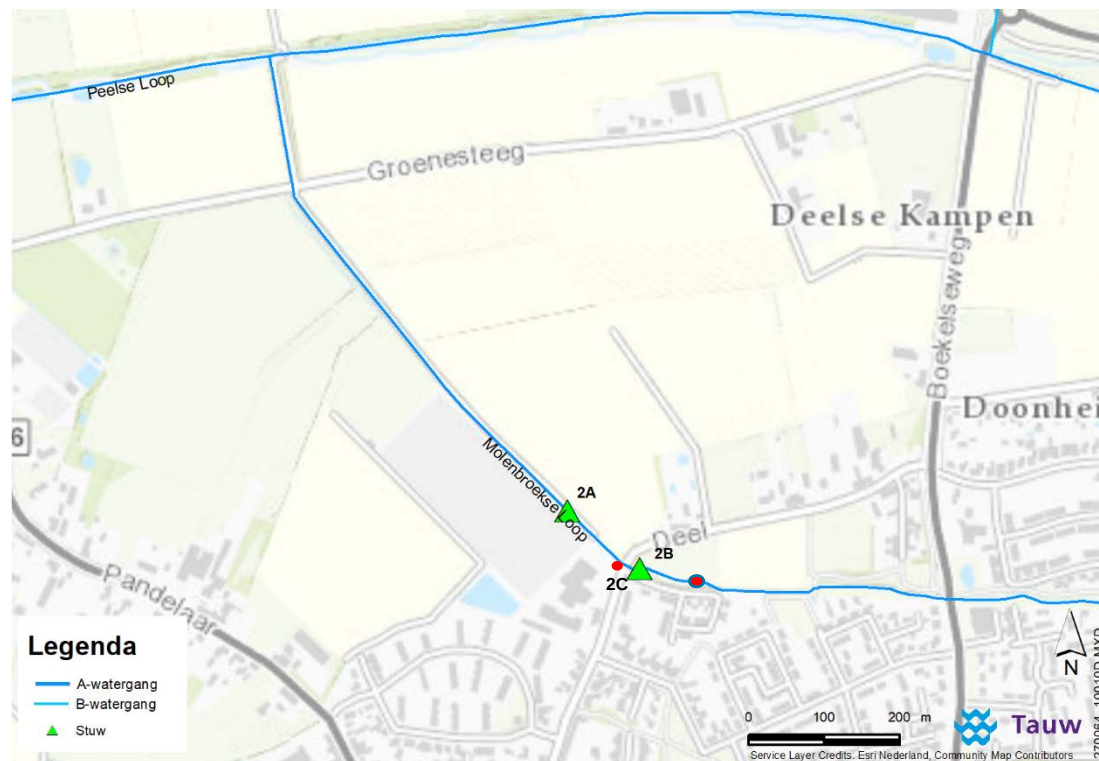
*Figuur 3.3 Locatie maatregelen, ter plaatse van de oostelijke rode punt in de Molenbroekse Loop wordt de stuw geplaatst die nu op de locatie 251CAA staat*

In dit gebied wordt stuw 251CAA verwijderd en een nieuwe geautomatiseerde stuw geplaatst. Deze maatregel dient de wateroverlast in het kassengebied, landbouwgebied en bij de bebouwing op te lossen. De bestaande stuw 251CAA wordt verwijderd. Het gaat hierbij zowel om de stuw zelf als om de aangebrachte betonnen bekleding voor en na de stuw. De nieuwe stuw wordt geplaatst ongeveer 110 m ten zuiden van de straat “Deel” en krijgt hetzelfde peil als de huidige stuw 251CAA (zie rode bol op kaart in figuur 3.3).

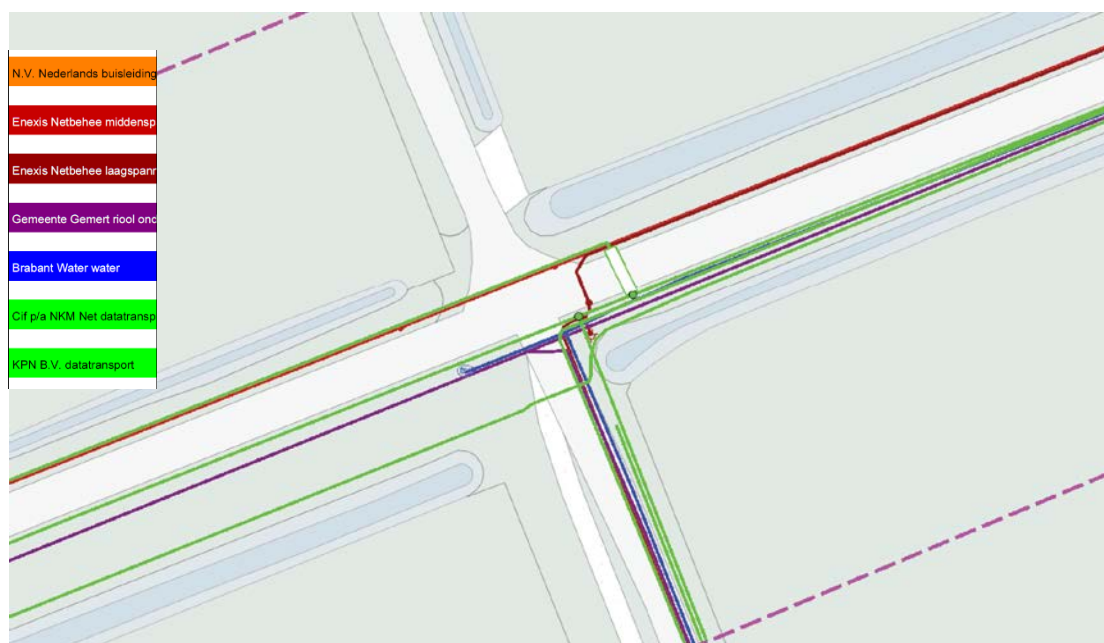
Figuur 4.1: aanwezige kabels en leidingen bij de Nachtegaallaan

Daarbij geldt dat de nieuwe duiker dezelfde kabels en leidingen kruist als de huidige duikers. Gezien de ligging van de kabels en leidingen in de zone tussen de rijbaan en de bomen en de leeftijd van de bomen is de verwachting dat de kabels en leidingen boven de huidige duiker zijn aangelegd.

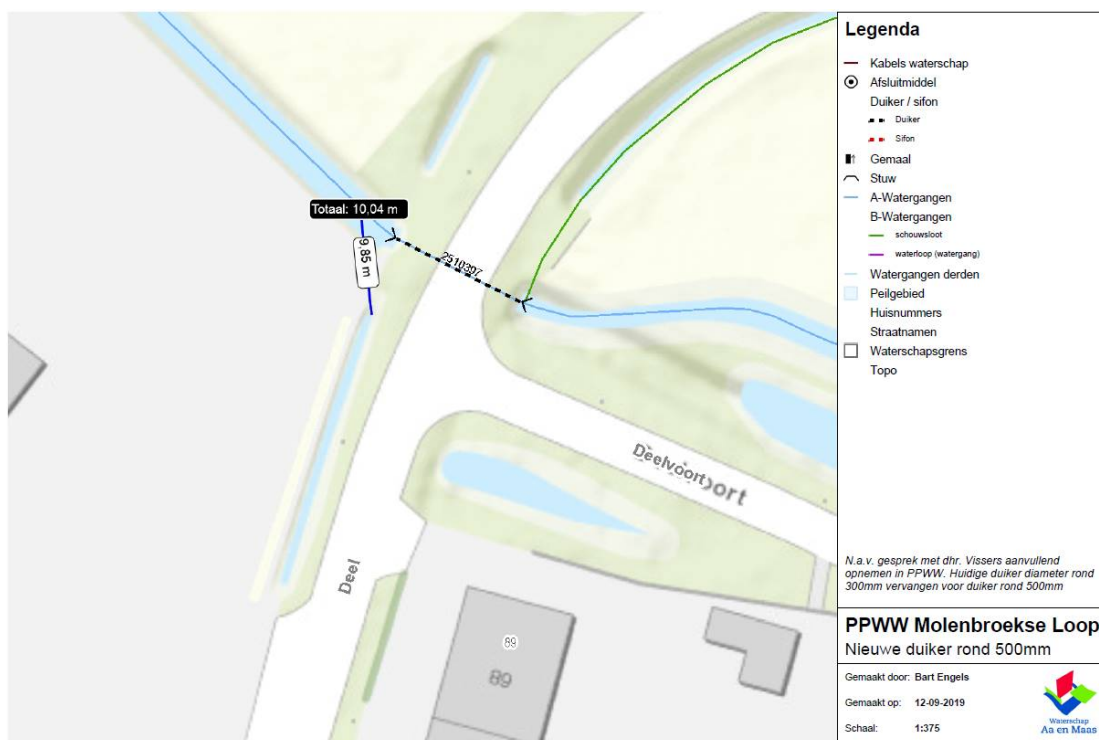
Figuur 4.2: situatietekening nieuwe duiker

De verwachting is dat de nieuwe duiker een gelijke bodemligging en diameter (ø700mm) heeft als de bestaande duikers. De duiker wordt dan aangelegd tussen 20.36 m +NAP tot 20.28m +NAP. Uitgaande van een wanddikte van de betonnen duiker van 100mm loopt de bovenzijde van circa 21.36 m + NAP tot 21.28 m + NAP.

Het maaiveld aan de benedenstroomse zijde ligt op circa 21,5 m +NAP en het maaiveld aan de bovenstroomse zijde op circa 21,6 m +NAP. Daardoor is de dekking ten opzichte van maaiveld aan beide zijden circa 40 cm.
