## **Projectplan 5 GGOR Goorloop-Snelle Loop**

### **Deelgebied Snelle Loop en Heijeneindsche Loop**

**19 december 2019**

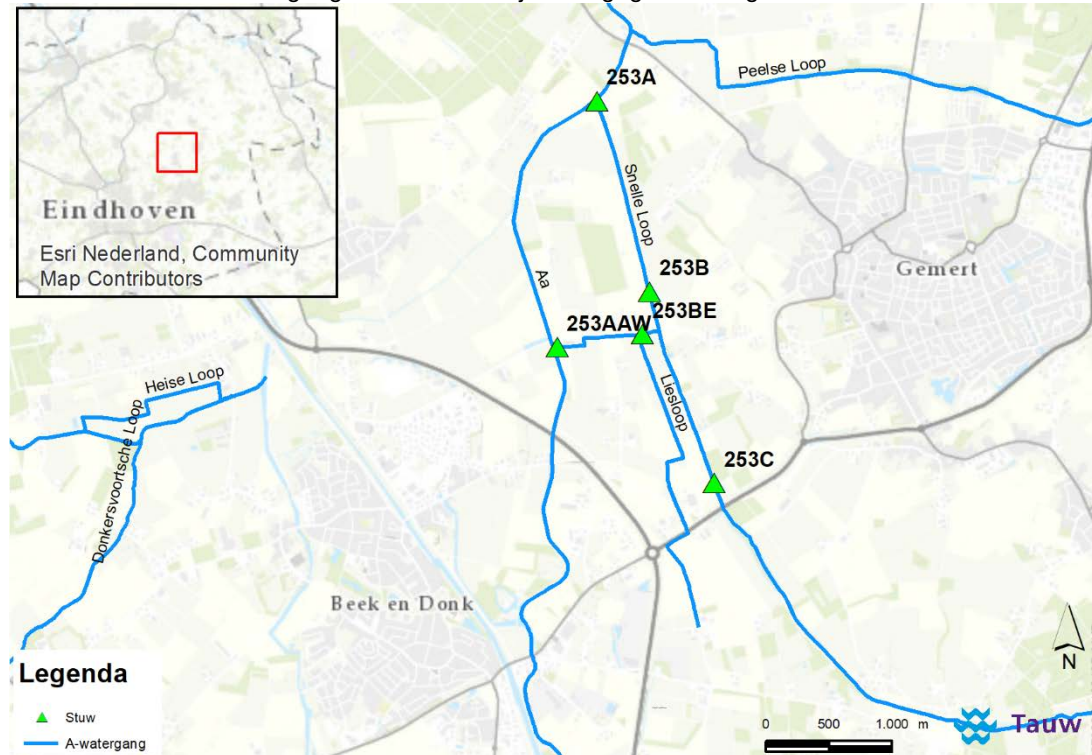
Figuur 2.1 Deelgebied Snelle Loop

De locaties van de watergangen en stuwen zijn weergegeven in figuur 2.1.

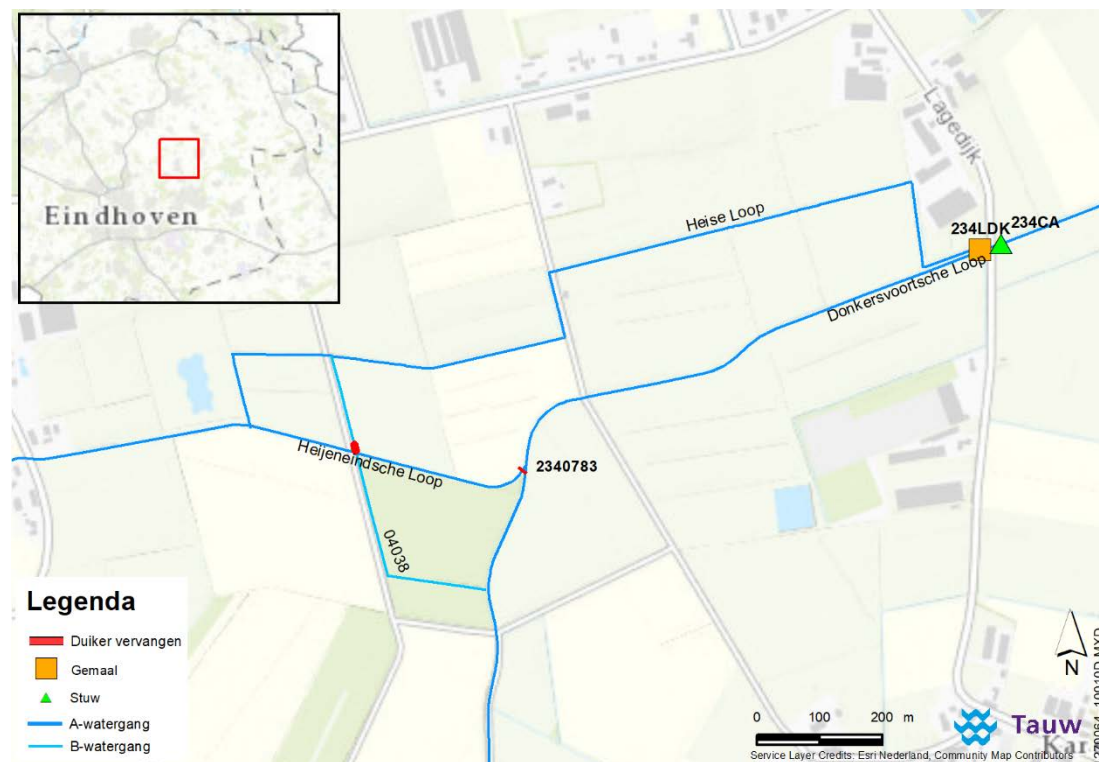
Figuur 2.2 Deelgebied Heijeneindsche Loop en Heise Loop met maatregelen

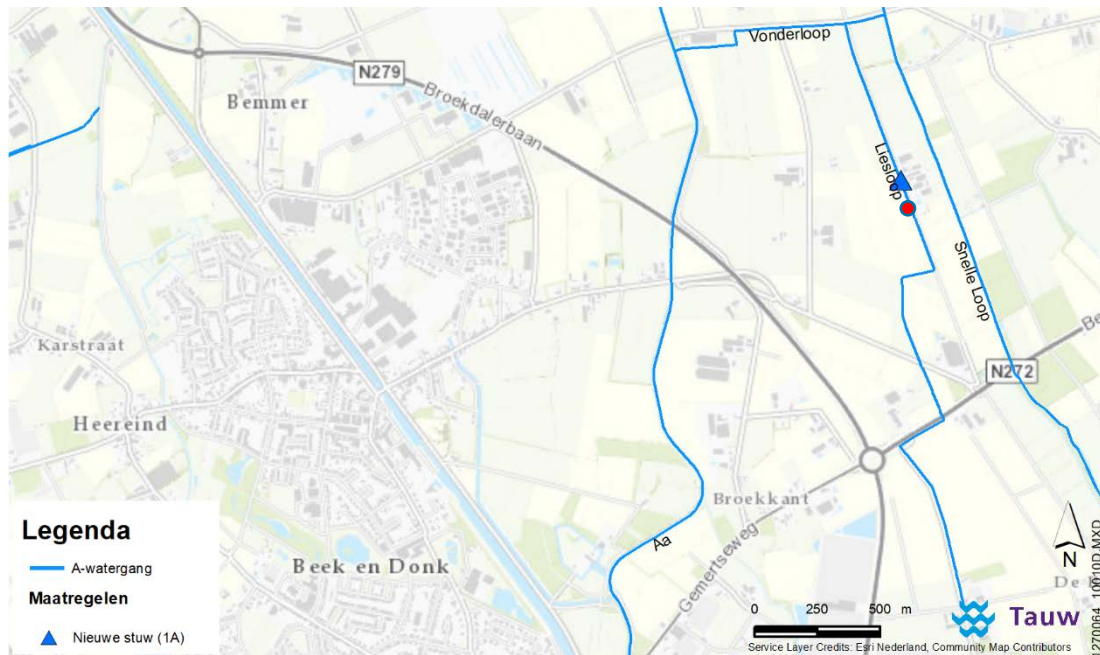
*Figuur 3.1 Locatie geplande nieuwe stuw (blauwe driehoek) en in het veld vastgestelde nieuwe locatie (rode stip)*

In het plangebied voor de Snelle Loop is het plaatsen van een stuw in de Liesloop voorgenomen. De stuw wordt circa 600 meter bovenstrooms van de aantakking van de Vonderloop geplaatst waarbij de exacte locatie is bepaald vanuit de hoogtekaart. De stuw voorkomt droogval bovenstrooms. Het streefpeil bedraagt NAP+12.28 m of hoger indien wenselijk. De locatie van stuw was oorspronkelijk bedacht op de locatie zoals weergegeven in figuur 3.1 (gele stip) en 3.2. Tijdens veldbezoek is echter vastgesteld dat de westelijk gelegen gronden naast de geplande ligging nog relatief laag zijn, waardoor onvoldoende drooglegging ontstaat. Om deze reden is besloten de nieuw stuw nog iets meer stroomopwaarts te plaatsen, zoals met de rode stip op kaartbeeld 3.1 is weergegeven.

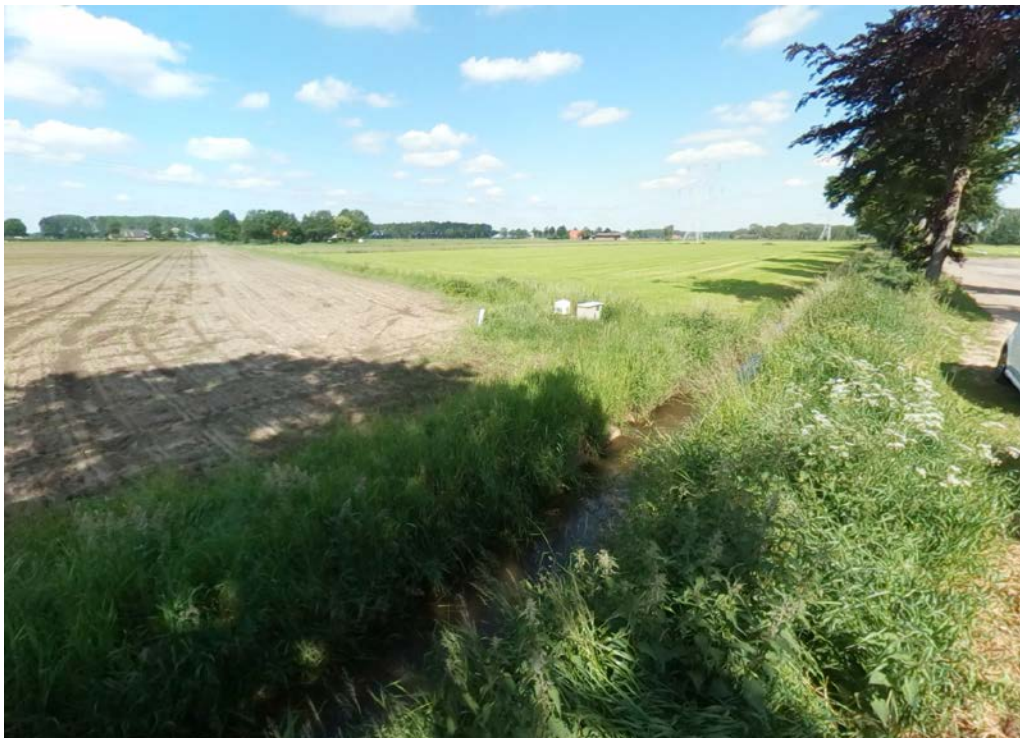
*Figuur 3.2 Locatie geplande nieuwe stuw in de Liesloop met de relatief lage gronden aan de westkant van de geplande locatie. Om deze reden wordt de nieuwe kantelstuw iets meer stroomopwaarts geplaatst.*

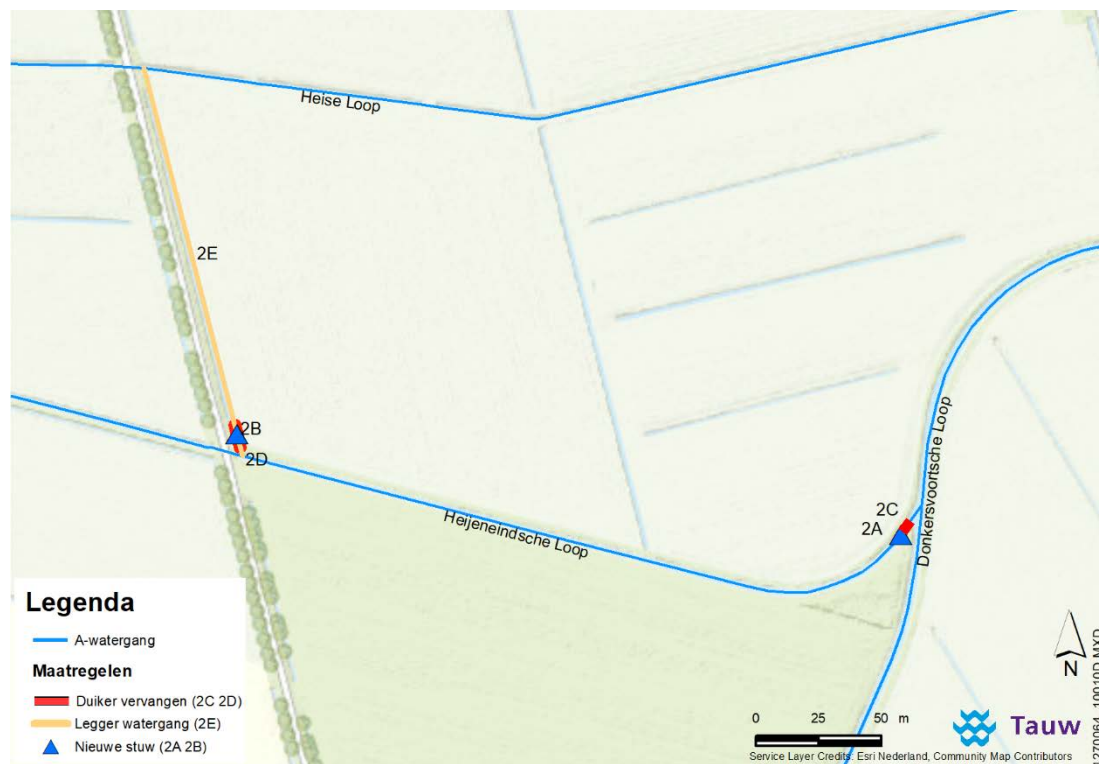
Figuur 3.3 Locatie maatregelen

In hoogwatersituaties loopt water van de Donkervoortsche Loop terug op de Heijeneindsche Loop. Om dit te voorkomen wordt in de Heijeneindsche Loop een kantelstuw geplaatst. De kantelstuw dient daarnaast om het peil in de Heijeneindsche Loop te verhogen. In de schouwsloot direct bij de instroom vanuit de Heijeneindsche Loop wordt de bestaande schotbalk-stuw (234CPD) verwijderd en wordt een nieuwe kantelstuw geplaatst. De schouwsloot wordt opgenomen in de legger, daarmee gaat het waterschap deze sloot beheren. De duiker in de schouwsloot wordt vervangen door een duiker van minimaal 5 m lengte voor een goede doorgang richting het schouwpad. De duiker in de Heijeneindsche Loop wordt vervangen door een nieuwe duiker met een diameter van 500 mm voor een betere afvoer.

De locaties zijn weergegeven in figuur 3.3 t/m 3.4.

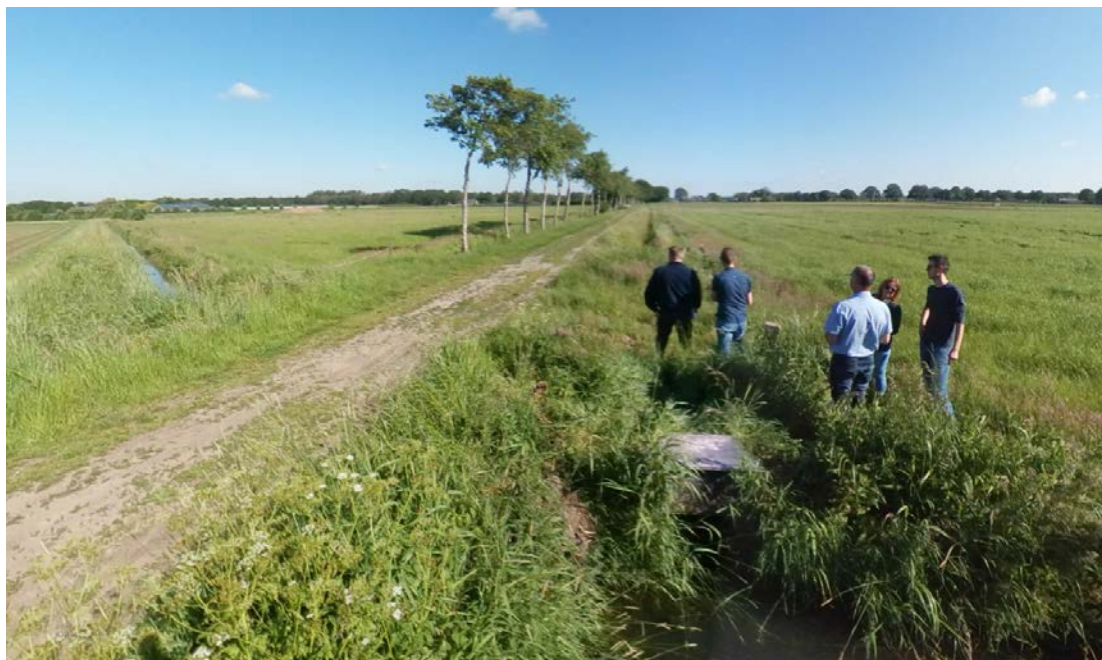
*Figuur 3.4 Locatie van de nieuwe stuw bij kruising Ruitersbroekweg met Heijeneindse Loop*

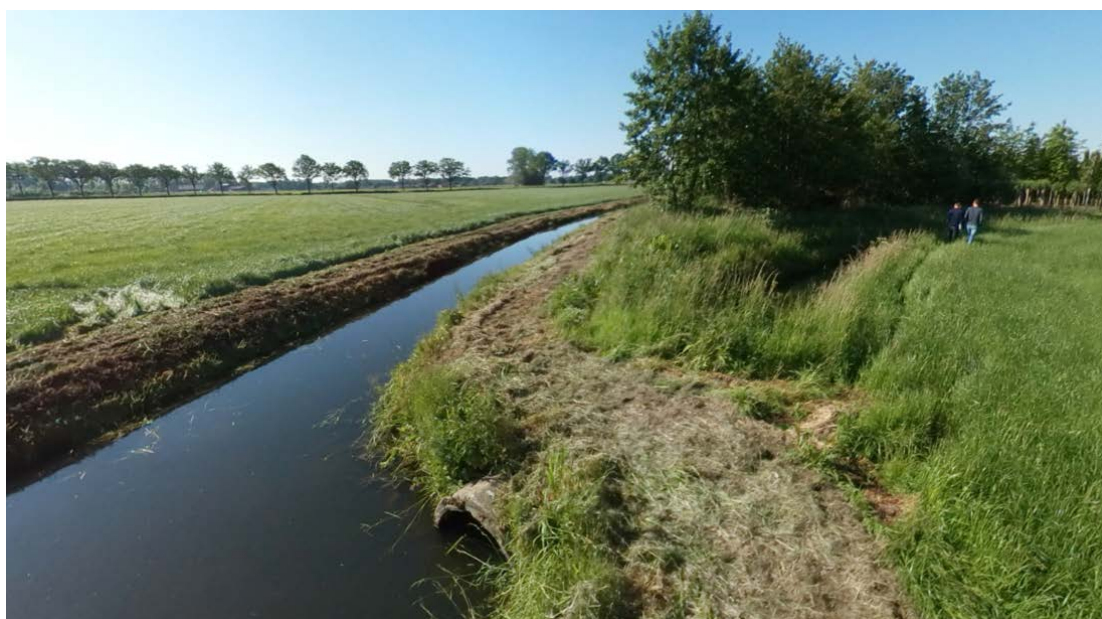
*Figuur 3.5 Locatie van de nieuwe stuw in de Heijeneindsche Loop*

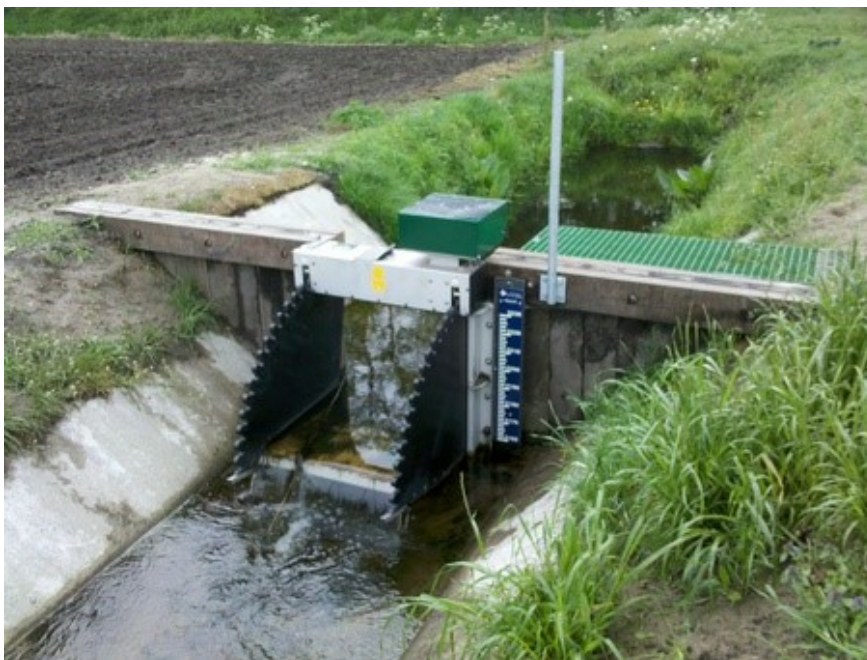
*Figuur 6.1 voorbeeld van een te plaatsen kantelstuw*

In figuur 6.1 is een voorbeeld opgenomen van de te plaatsen kantelstuw. Alle in dit projectplan opgenomen te plaatsen kantelstuwen worden voorzien van een klep van 60 cm breed

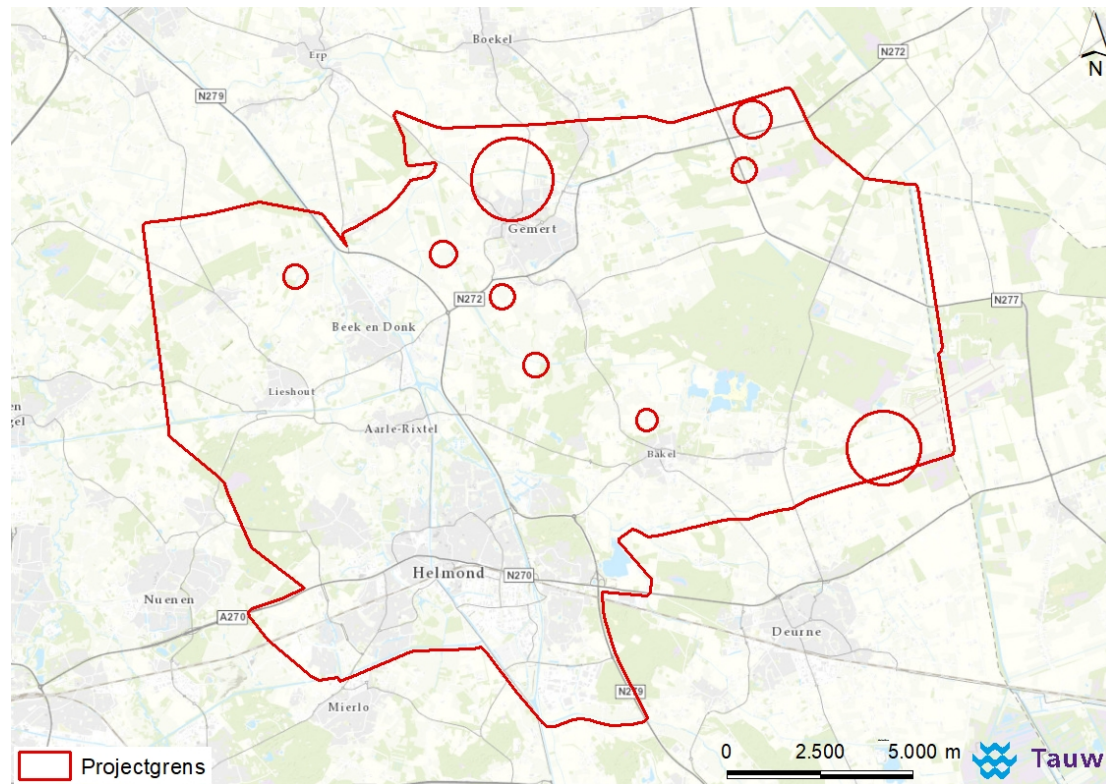
Figuur 2.3 Locaties van de beoogde ontwikkelingen (binnen rode cirkels) binnen het projectgebied.

In figuur 2.3 is weergegeven waar de verschillende maatregelen binnen de begrenzing van het projectgebied worden uitgevoerd. In bijlage 1 zijn kaarten opgenomen met de precieze locaties van de maatregelen. In bijlage 2 zijn de maatregelen per onderzochte locatie weergegeven.

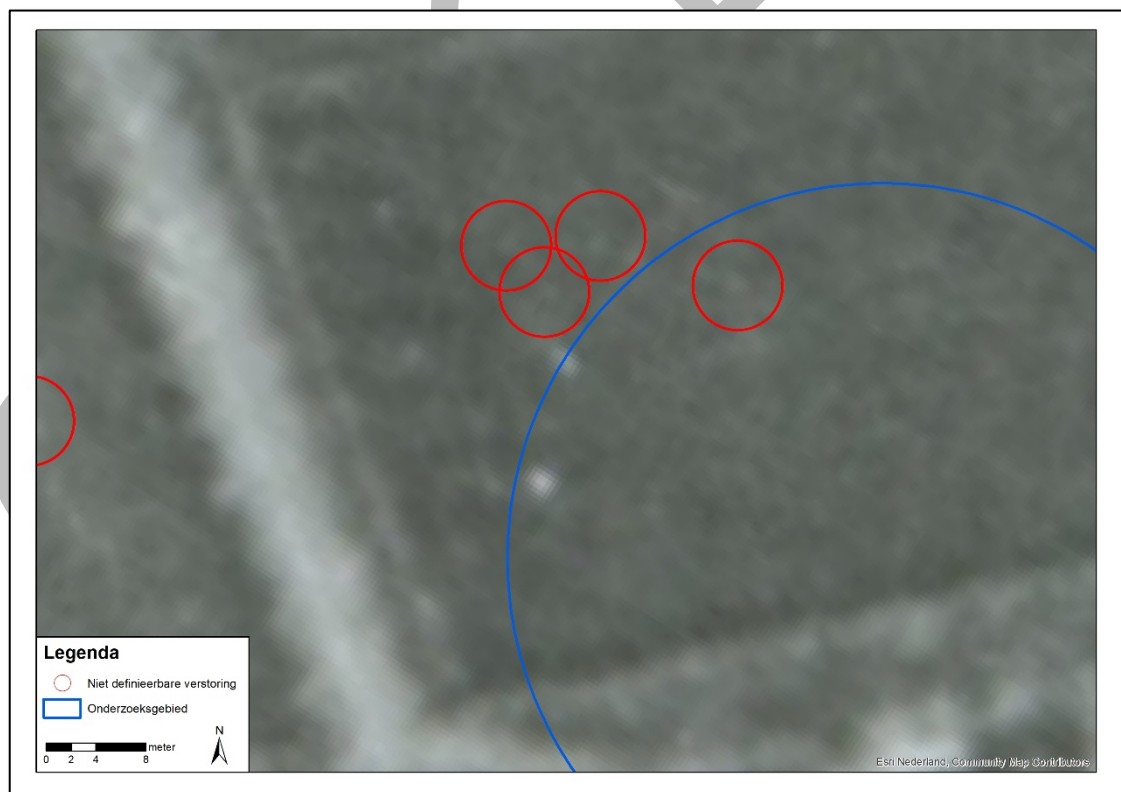
Afbeelding 14: niet definieerbare verstoringen in en nabij het onderzoeksgebied ter plaatse van deelgebied 3, waargenomen op de luchtfoto van 16 mei 1943.

Op deze luchtfotodekking zijn niet definieerbare verstoringen waargenomen in en nabij het onderzoeksgebied ter plaatse van deelgebied 3. Niet definieerbare verstoringen zijn verstoringen in het landschap waarvan de oorzaak niet vastgesteld kan worden. In de geraadpleegde bronnen zijn geen concrete aanwijzingen gevonden die de verstoring in het onderzoeksgebied zou kunnen verklaren. Ook is op basis van de luchtfoto niet vast te stellen wat de verstoring veroorzaakt heeft. Er zijn geen concrete aanwijzingen aangetroffen in de beschikbare bronnen dat de waargenomen niet definieerbare verstoring veroorzaakt is door CE. Mogelijk zijn de verstoringen wel veroorzaakt door CE. Onderzoek in aanvullende bronnen kan hier meer duidelijkheid over verschaffen.

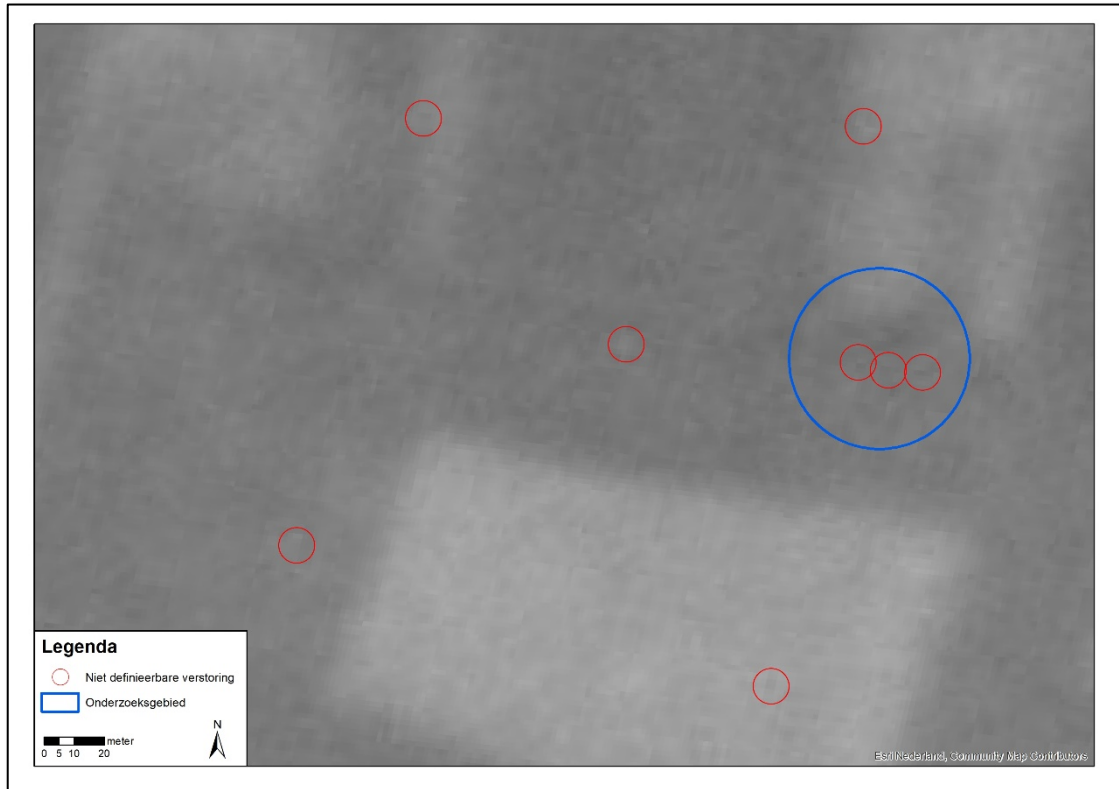
Afbeelding 15: niet definieerbare verstoringen in en nabij het onderzoeksgebied ter plaatse van deelgebied 2 (onderste/zuidelijke locatie), waargenomen op de luchtfoto van 19 april 1944.

Op deze luchtfotodekking zijn niet definieerbare verstoringen waargenomen ter plaatse van deelgebied 2. Het is uit de beschikbare bronnen niet duidelijk geworden of de verstoringen veroorzaakt zijn door CE. Aanvullend onderzoek kan hieromtrent meer duidelijkheid verschaffen.

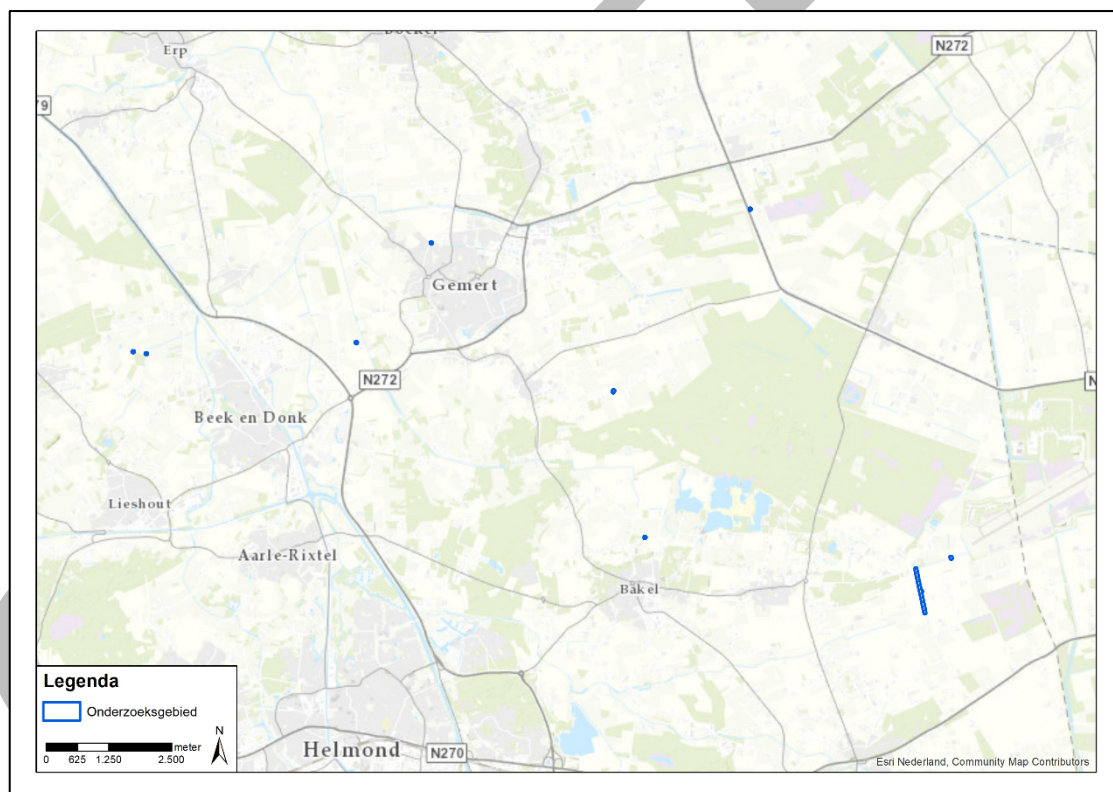
Afbeelding 27: CE-bodembelastingkaart onderzoeksgebied. Er zijn op basis van het (beperkte) vooronderzoek geen op CE verdachte gebieden.

In navolgende afbeelding is de CE-Bodembelastingkaart weergegeven.
