## Situatietekening

Behorende bij de vergunning voor grondwateronttrekking en -lozing "Kerkewijk fase 2" te Veenendaal.

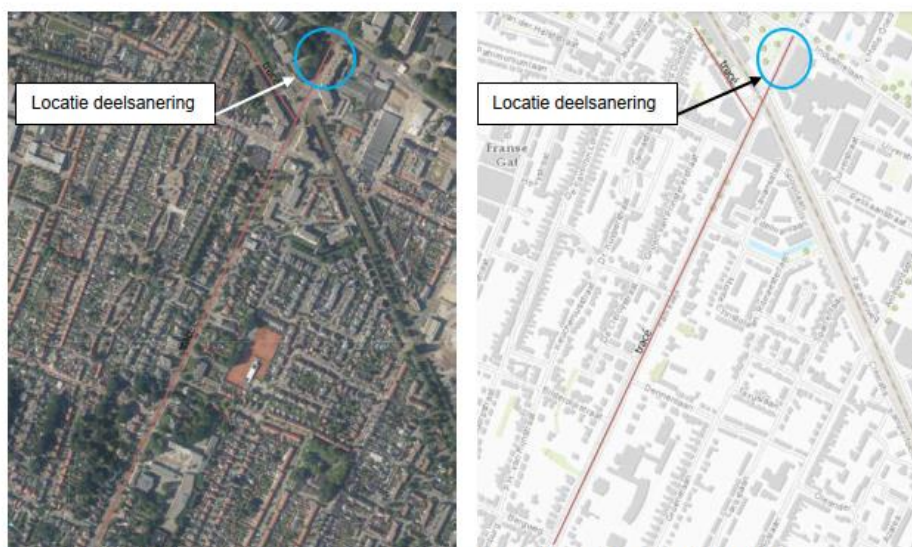
Afbeelding 1: Luchtfoto en kaart met te renoveren riooltracé voor gehele fase (Bron: pdokviewer.pdok.nl)

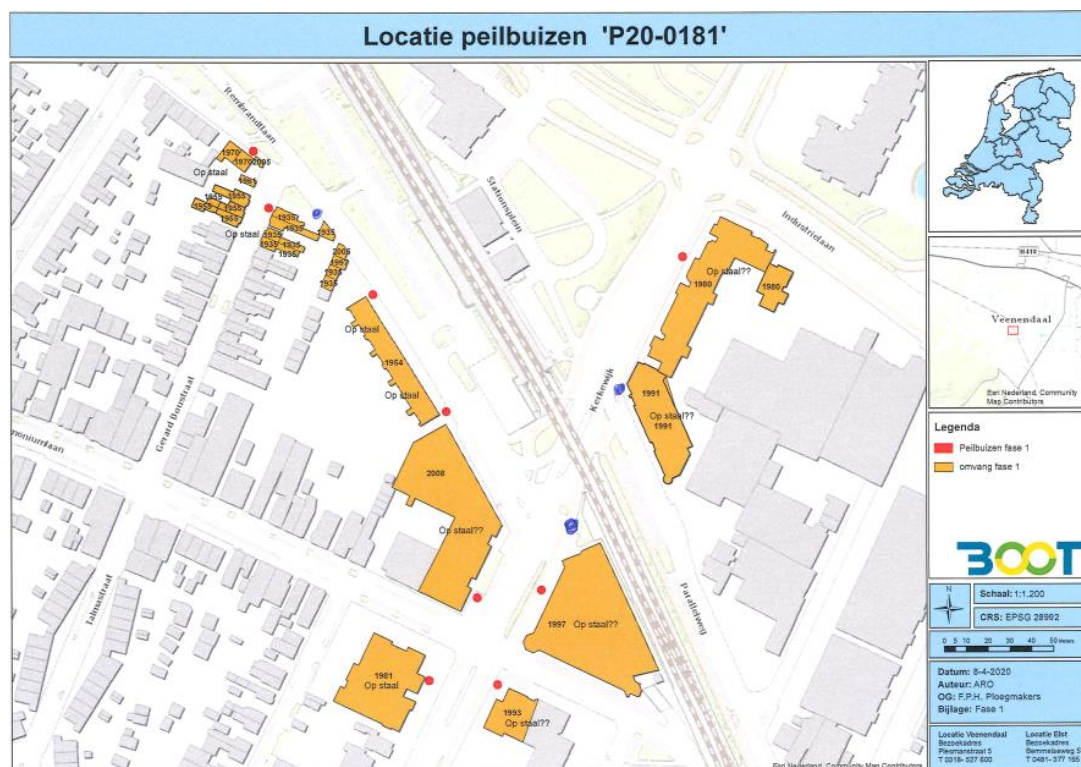
Locatie geplande peilbuizen voor meting grondwaterstanden

(aanvulling op de peilbuizen in fase 1 uit het bemalingsadvies):

(rode en blauwe punten zijn locaties voor peilbuizen)
