MEMO

Onderwerp: Effectanalyse vergroten capaciteit gemaal Schaphalsterzijl

Datum: 27-05-2019

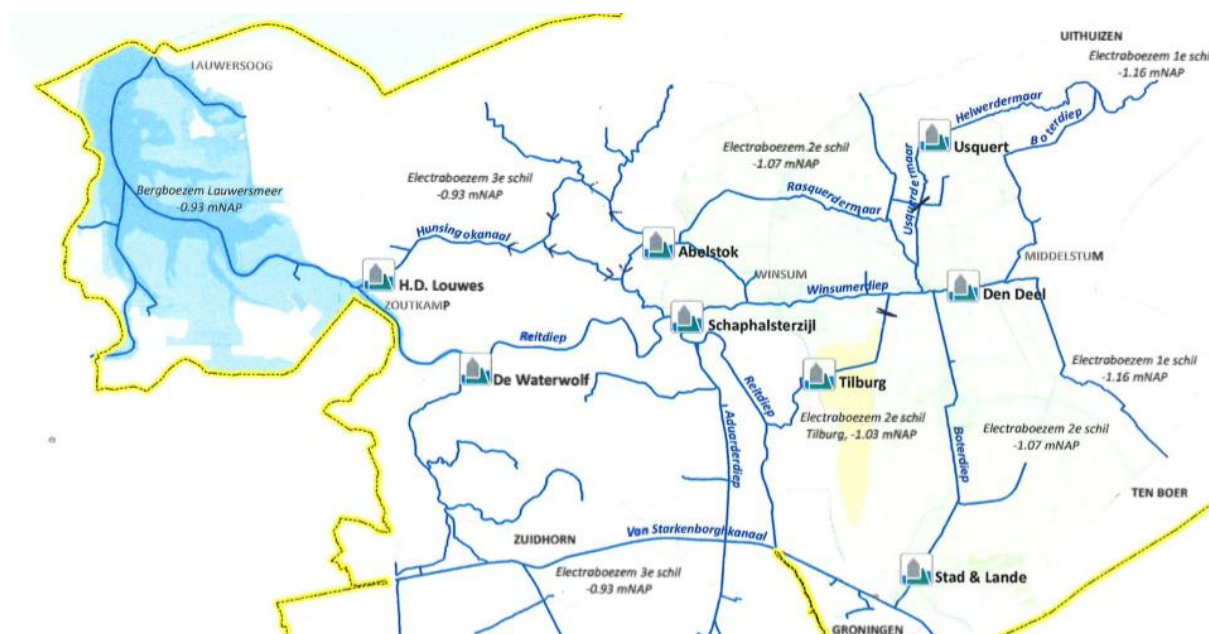
Figuur 1 ligging van het gemaal

Het gemaal Schaphalsterzijl is gelegen binnen de gemeente Het Hogeland (zie Figuur 1). Het gemaal bestaat uit 3 verticaal opgestelde open schroefpompen. Het maalt van het Winsumerdiep naar het Reitdiep. Het bemalingsgebied wordt tevens bemalen door het gemaal Abelstok. De capaciteit wordt vergroot van 12,5 m³/sec in de huidige situatie, naar 18,75 m³/sec in de toekomst.

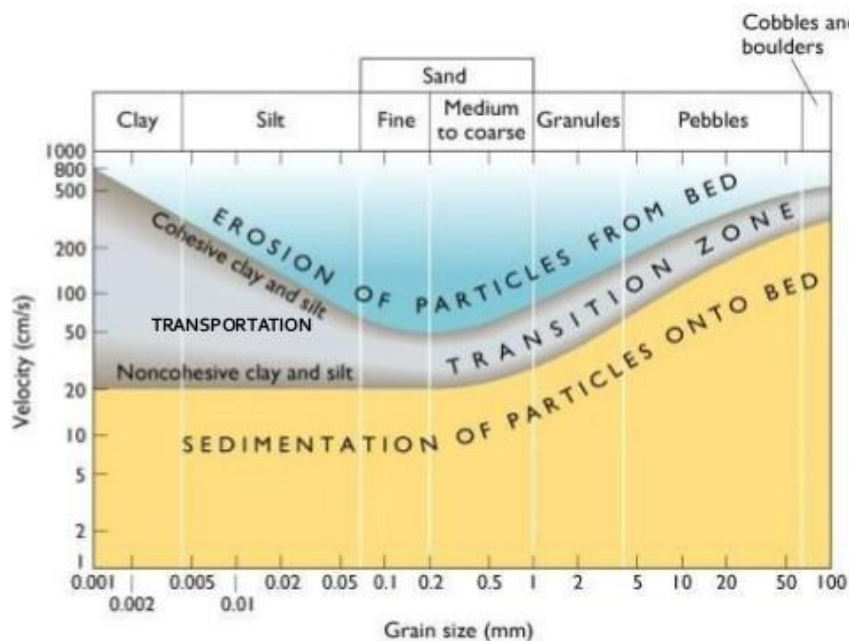
Figuur 2 Hjulstrom diagram

Een effect van de capaciteitsvergroting van het gemaal is dat onder extreme omstandigheden tot circa 50% meer water verpompt kan worden. Dit leidt tot hogere stroomsnelheden in de watergangen, afhankelijk van de bodemopbouw zou dit kunnen leiden tot oevererosie (zie Figuur 2). Een nadere beschouwing van de locaties met een verhoogd risico heeft plaatsgevonden bij een stroomsnelheid groter dan 0,4 meter per seconde. Conform het beleid peilbeheer en peilbesluiten (Noorderzijvest, 2018) is de kritische grens 0,4 meter per seconde. De (toename van de) stroomsnelheid is bepaald middels modelsimulatie. Hiervoor is gebruik gemaakt van het Sobekmodel Watersysteem analyse polder Droge voeten 2050.

Het overschrijden van kritische stroomsnelheden zal leiden tot oevererosie. Om oevererosie te voorkomen kunnen mitigerende maatregelen worden uitgevoerd zoals het verstevigen van de oever of het verkleinen van de stroomsnelheid. Op het traject bovenstreams van het gemaal Schaphalsterzijl is een sliblaag van ca 25 cm aanwezig. Lokaal is deze sliblaag groter dan 0,5 meter. De laatste profiel metingen hebben plaatsgevonden in 2008.

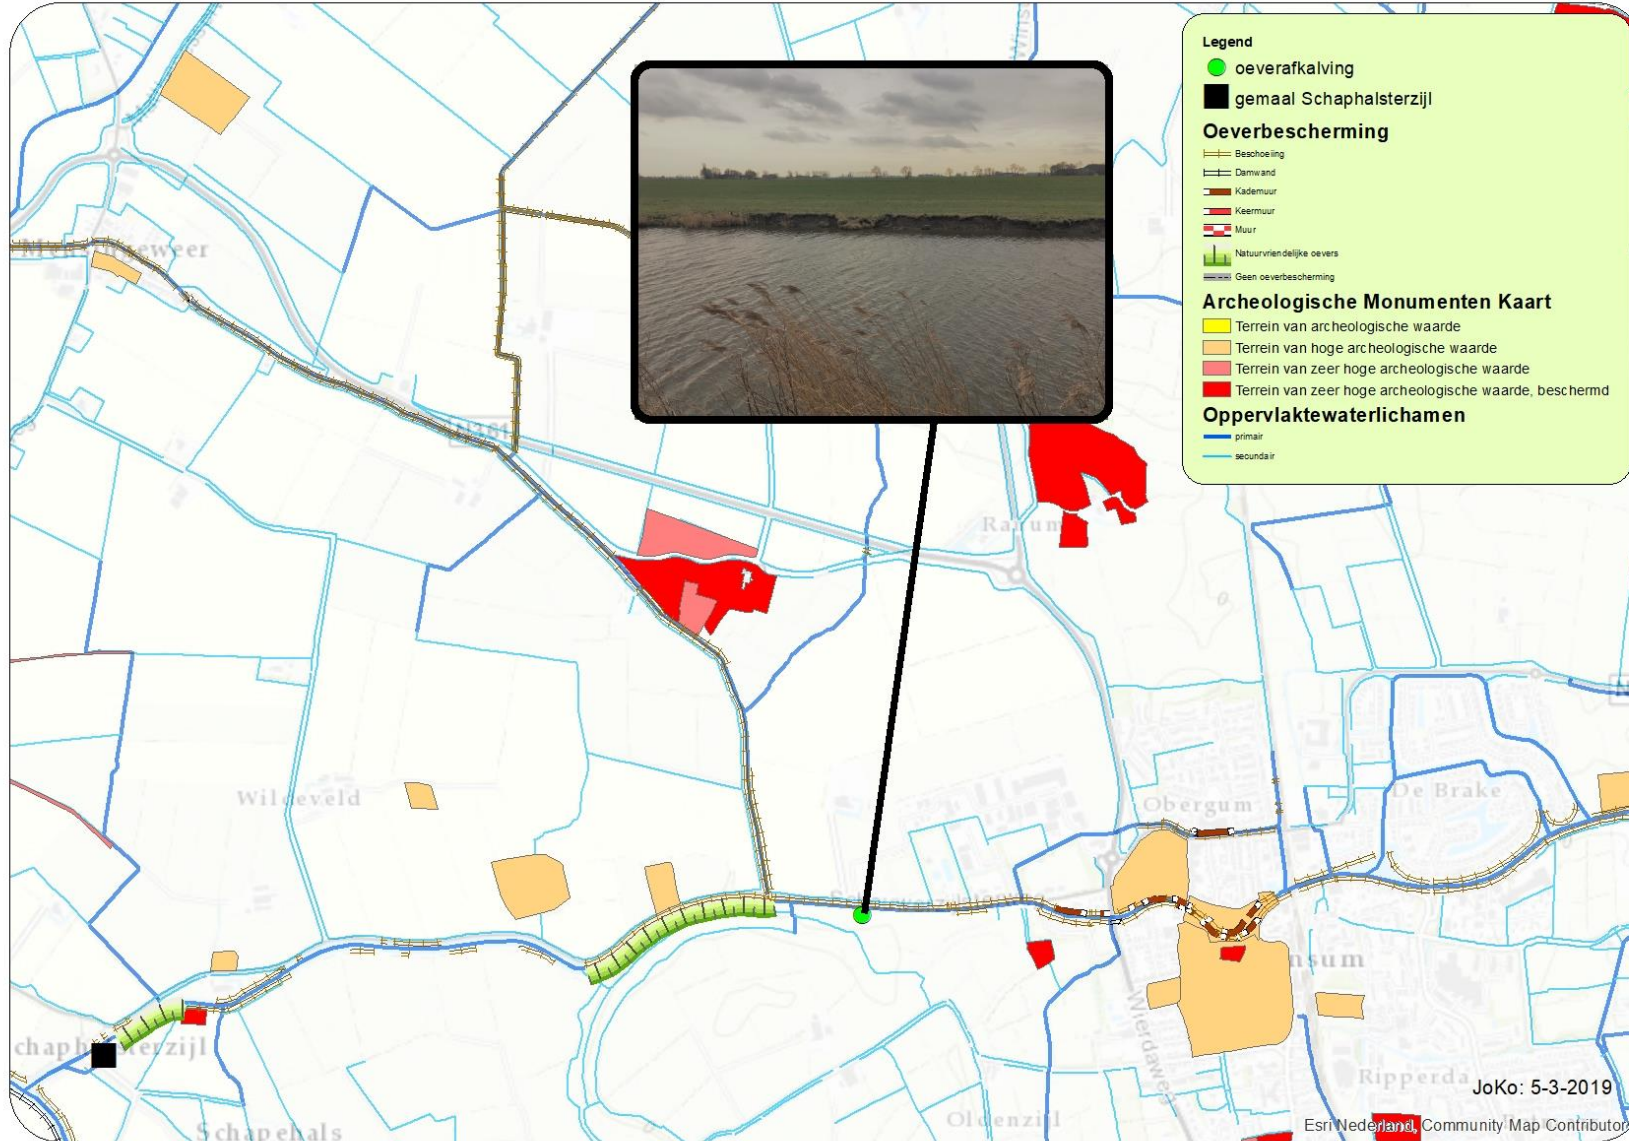
Bijlage 4 Omgeving aanwezigheid beschoeiing & archeologische monumenten

Deze variant betreft een een-zijdig talud verflauwing met een toekomstige talud helling van 1:4 over het traject splitsing Mensingeweersterloopdiep en het Hulpkanaal om Obergum. Op dit traject is geen verhoogde verwachting op basis van de archeologische monumenten kaart (bijlage 4).

locatie	1
naam watergang	Winsumerdiep ter hoogte van Wierda Heerd
stroomsnelheid	0,41 m/s Op deze locatie is de oeverstabiliteit reeds een probleem (zie foto: bijlage 4). De watergang heeft op deze locatie een beperkte capaciteit waardoor hogere stroomsnelheden optreden. Middels modelsimulatie is onderzocht of de stroomsnelheid kan worden beperkt door bagger onderhoud te plegen. De stroomsnelheid wordt hiermee zodanig beperkt dat wordt voldaan aan de norm. Echter is het de verwachting, gezien de huidige aanwezigheid van oevererosie dat er aanvullende maatregelen getroffen
opmerking	dienen te worden.
locatie	2
naam watergang	Winsumerdiep ter hoogte van Winsum centrum
stroomsnelheid	0,56 m/s In het centrum van Winsum vindt een versmalling van de watergang plaats. Dit leidt reeds in de huidige situatie tot een verhoogde stroomsnelheid. Op deze locatie is aan 2 zijden beschoeiing aanwezig. Enkele jaren geleden heeft hier een peilverlaging plaats gevonden. (mede) Hierdoor verkeert de aanwezige beschoeiing in een discutabele conditie. Indien de beschoeiing in een goede toestand wordt hersteld vormt de taludstabiliteit geen
