VERKENNEND ONDERZOEK ASBEST IN  
BODEM EN PUIN

MUNNIKHOFSESTRAAT 2

TE GENDT

| <b>Rapportnummer</b> | 5988.002 |

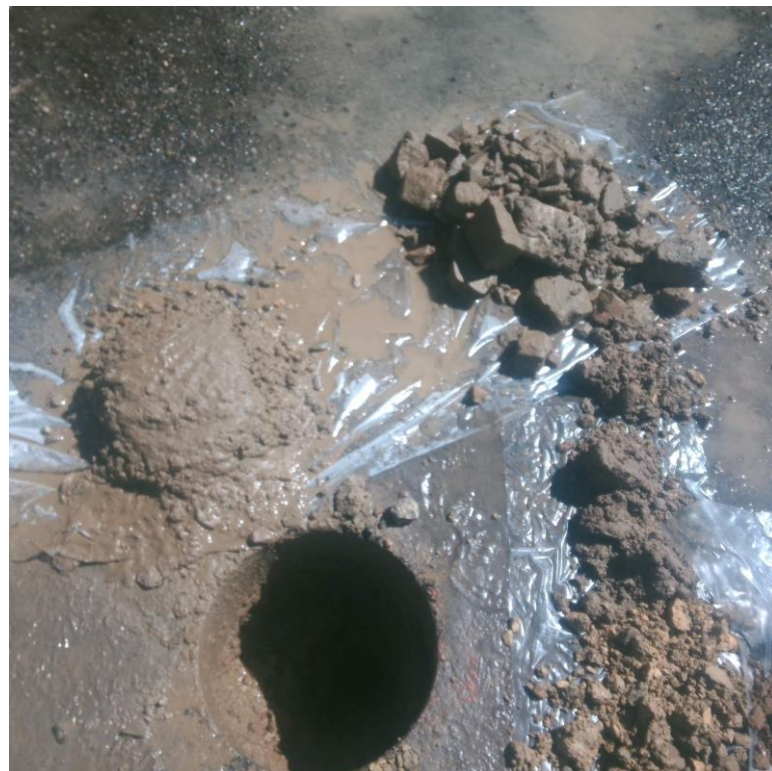
Foto gat 2.

| ▲ 50 | Volledig puin, zwak zandhoudend, bruinbeige, Schep |
| ▲ 80 | Volledig puin, sterk zandhoudend, neutraalbruin, River |
| | Klei, matig siltig, neutraalbruin, Edelmanboor |
