### Historisch Vooronderzoek Explosieven

**Projectnummer:** 0613GPR3789

**Onderzoekslocatie:** Tracé van het project Nieuwe Westelijke Oeververbinding

Historisch vooronderzoek naar de aanwezigheid van conventionele explosieven ter plaatse van het tracé van het project Nieuwe Westelijke Oeververbinding (NWO)

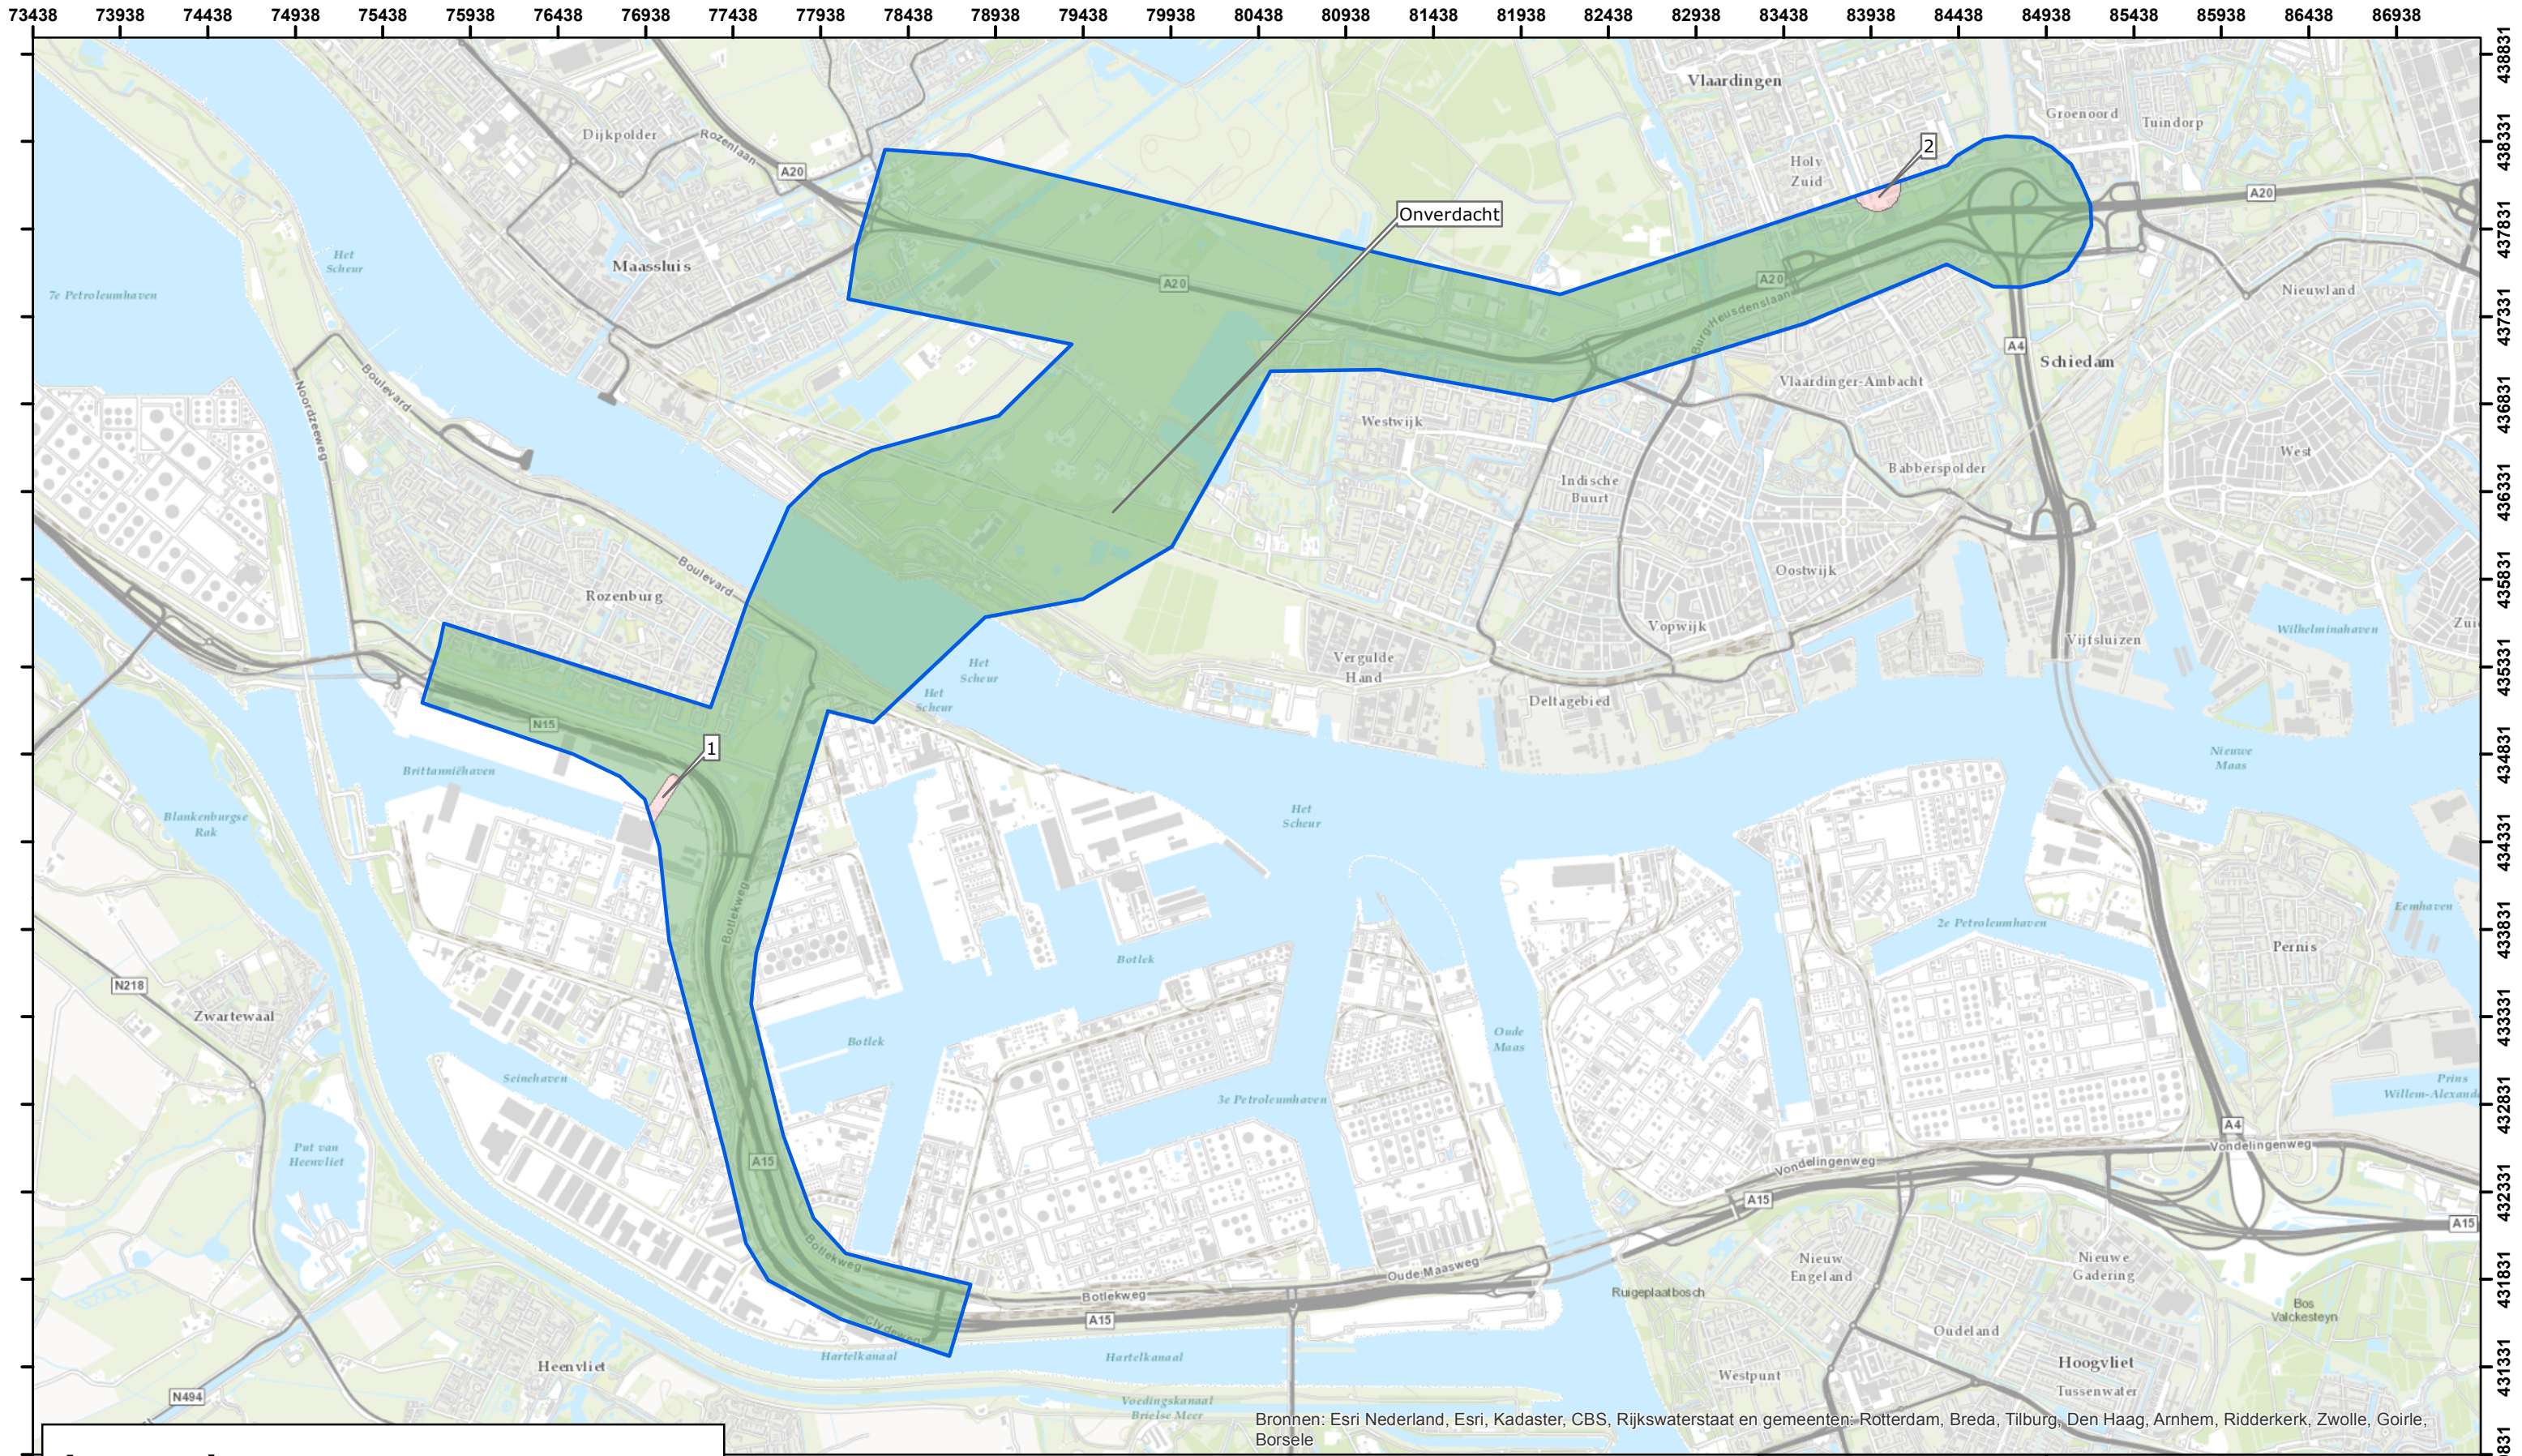
**Bijlage 1**

Overzichtskaart onderzoeksgebied en (on)verdachte gebied

Via de kaart in bijlage 1 kan bekeken worden of het gebied verdacht is op de mogelijke aanwezigheid van niet gesprongen conventionele explosieven. Dit is herkenbaar aan een rode of roze arcering, waarbij roze staat voor een gebied waarvan bekend is dat de bovenlaag naoorlogs geroerd is.

De onderzoekslocatie betreft de volgende locatie (zie bijlage 1 voor een overzichtskaart): Een gedeelte van de A20 tussen Maaslandviaduct (km 17.50) en knooppunt Kethelplein (km 23.40), een gedeelte van de A15 tussen knooppunt Rozenburg (km 38.00) en de Welplaatweg (km 43.00) en een nieuw tracé tussen de A15 en A20. Het onderzoeksgebied heeft een totale lengte van circa 15 km lengte, als breedte zal een afstand van 50 m van beide zijdes van de wegen worden aangenomen.
