## Bouwhistorische verkenning

‘Kleine schuur’  
Overaseweg 204, Breda

Bouwhistorische verkenning  
'Kleine schuur'  
Overaseweg 204  
Breda

Rijksmonument 10350

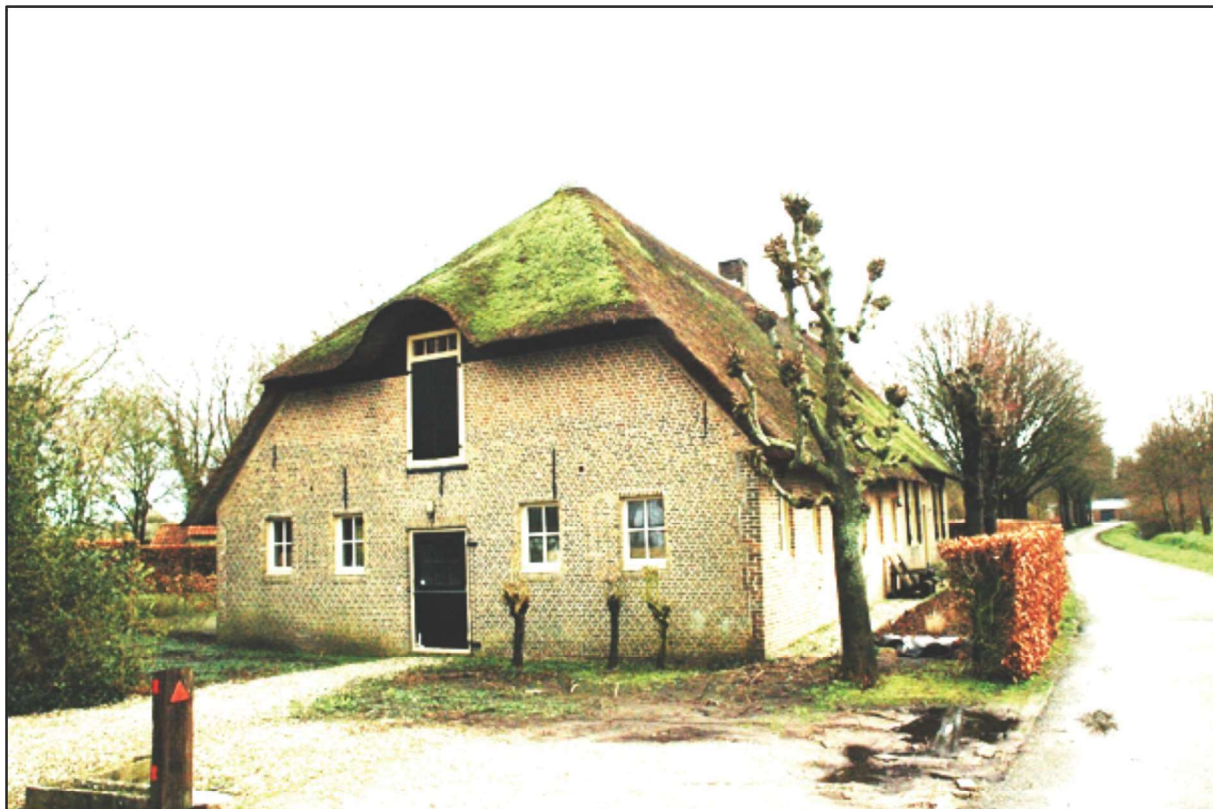
Afb. @: De linkse of westelijke kopgevel van het hoofdgebouw. Vergelijk deze – vernieuwde! – situatie met afb. @

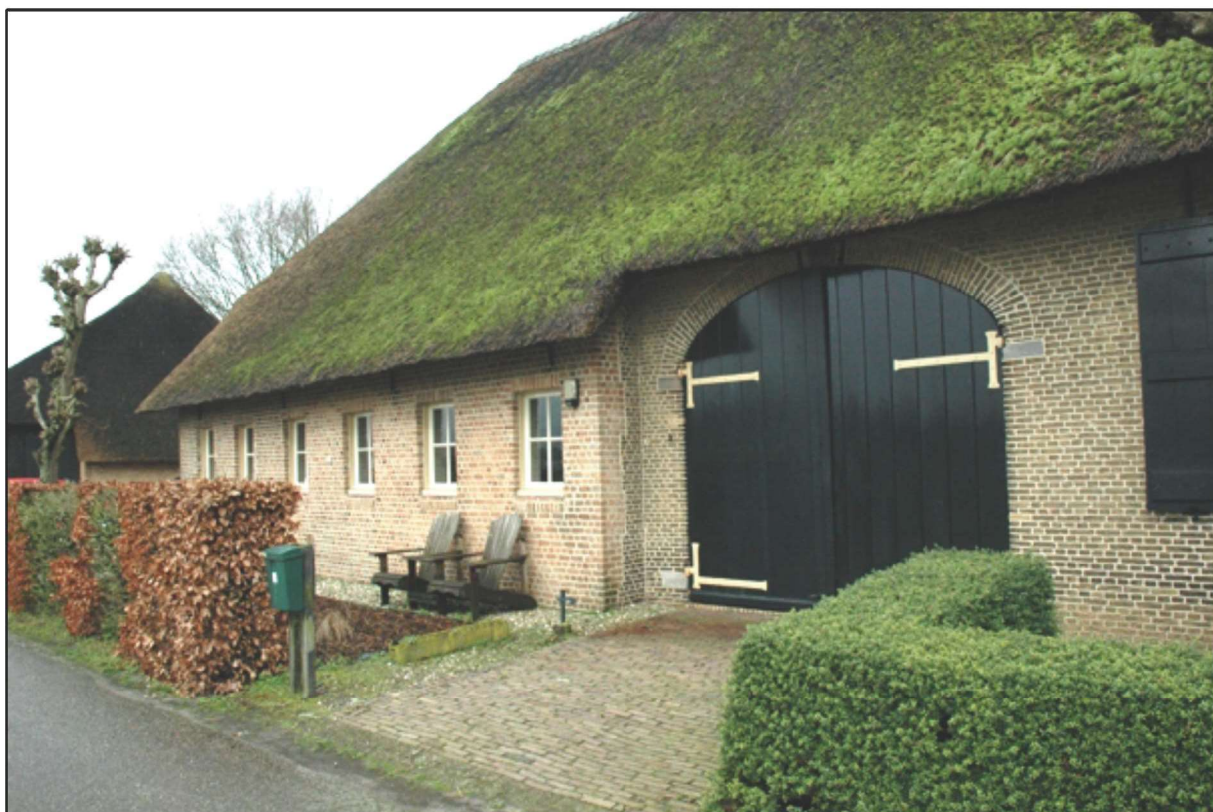
Afb. @: De linkerhelft van de voorgevel aan de Overaseweg. De dubbele deuren horen bij de vroegere dwarsdeel, waarvan links de vaste schuur annex stal in bedrijf was. Merk ook de staande tand op bij de deuren, waar oud (klein steenformaat) op nieuwer metselwerk aansluit.

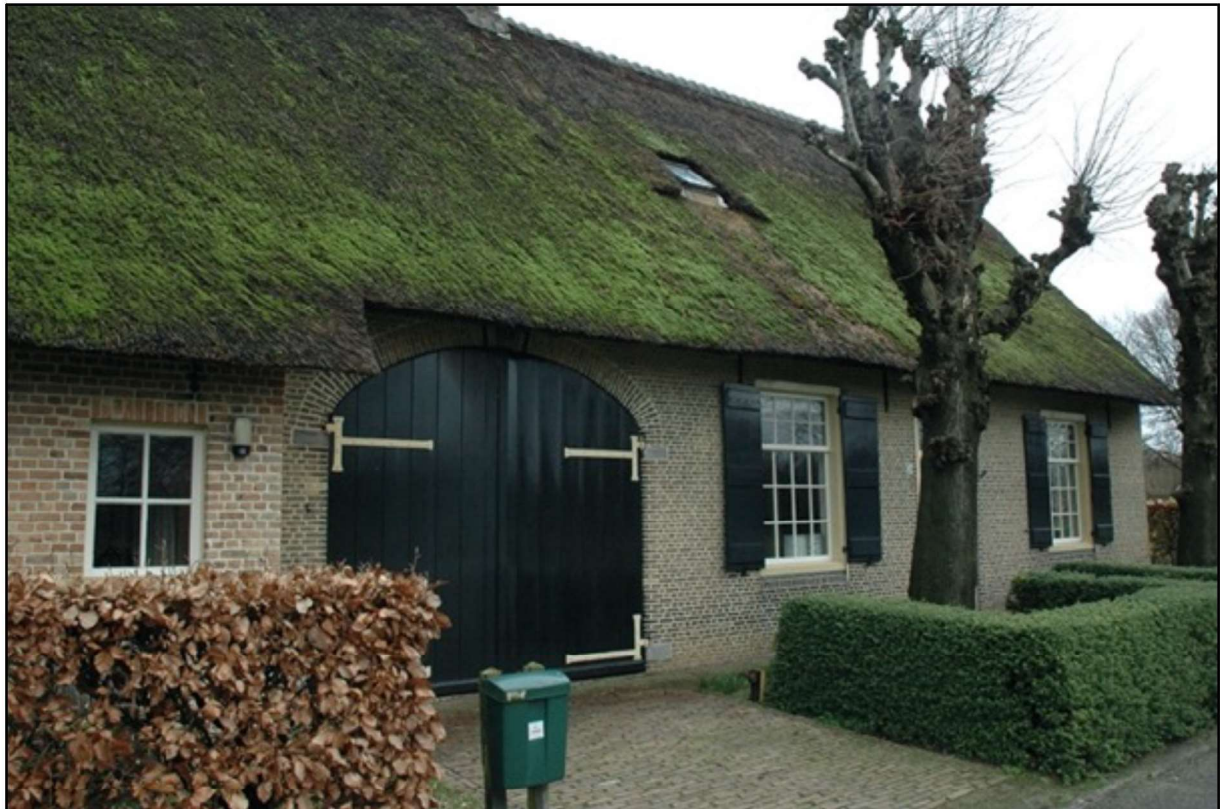
Afb. @: De rechtse helft van de voorgevel, vanaf de deel tot en met de historische woonruimte. De roedenramen zijn het resultaat van de jongste renovatie; in 1988 werden T-ramen gefotografeerd (afb. @).

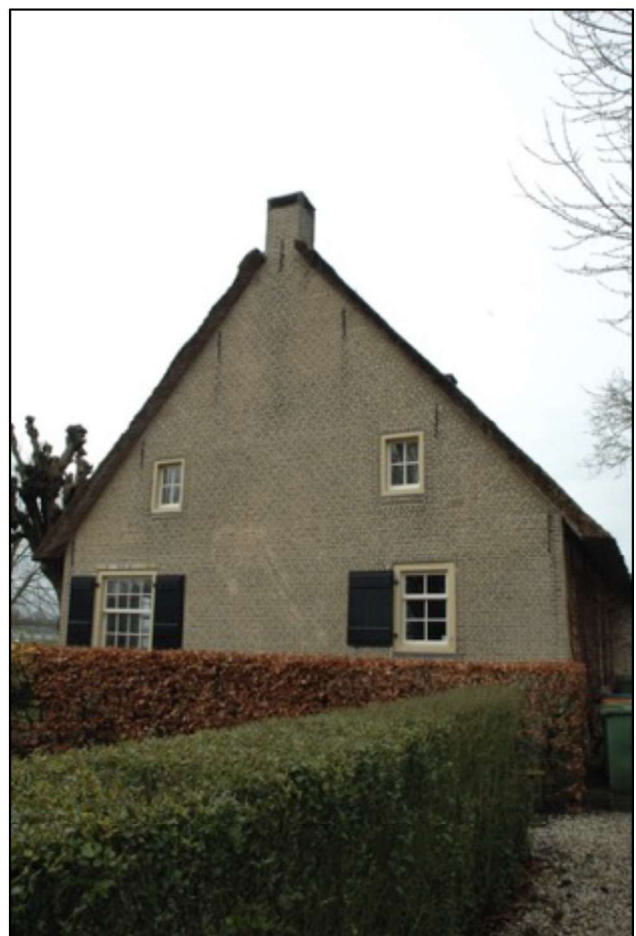
Afb. @: De kopgevel aan de rechtse of oostelijke zijde. Het rechtse venster was er al, maar het linkse is ter plaatse van een bouwspoor van een deur in het recente verleden toegevoegd. De Verdiepingsvensters hadden in 1988 nog T-ramen (zie afb. @).

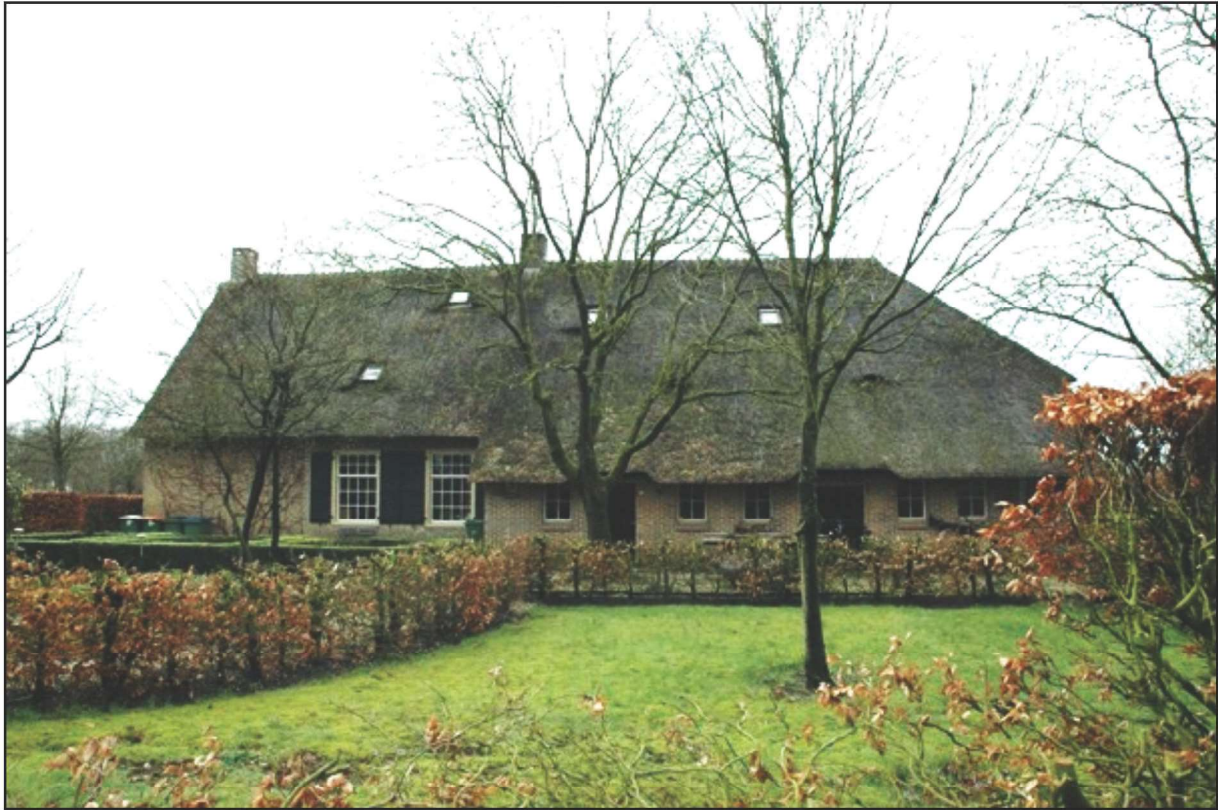
Afb. @: De achter- of noordgevel van het hoofdgebouw met woongedeelte en bedrijfsgedeelte.

Ter plaatse van de twee roedenramen bevond zich in 1988 nog een breed, samengesteld venster uit het derde kwart van de 20ste eeuw plus een bouwspoor/dichtzettint van een deur (afb. @).

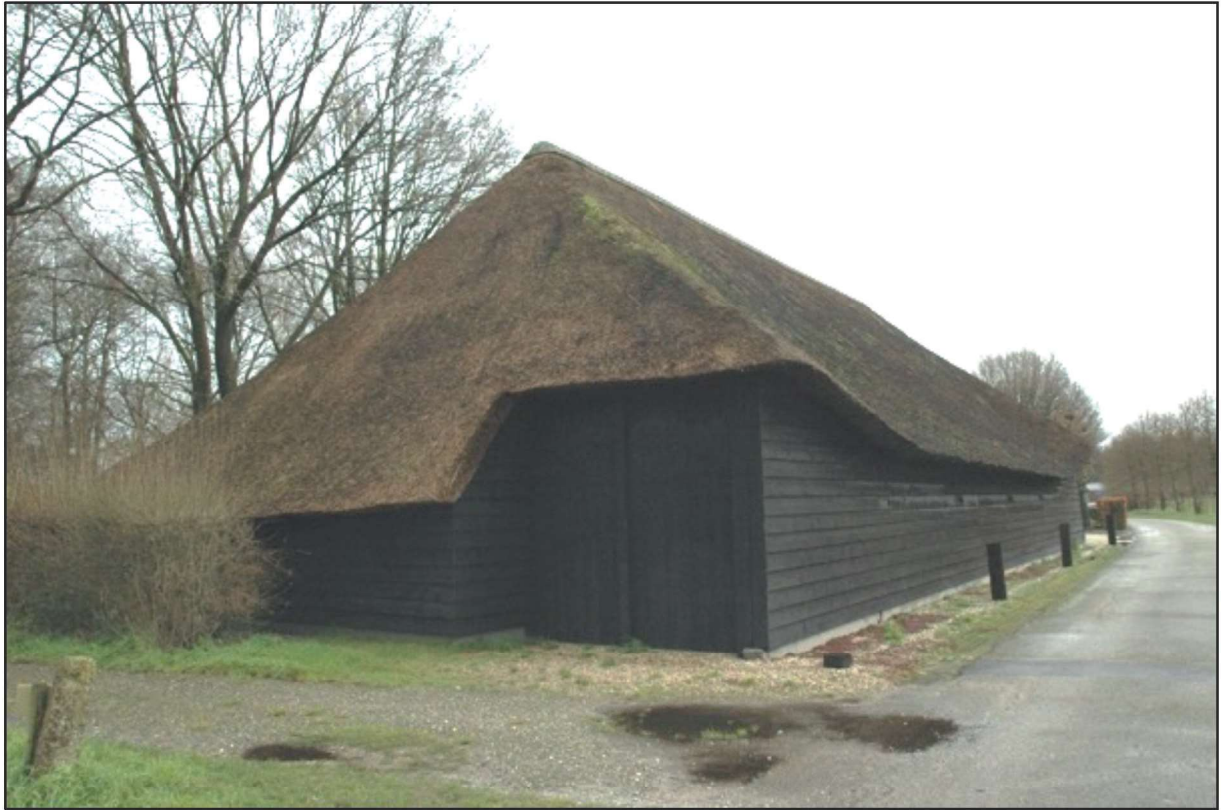
Afb. @: De grote Vlaamse of zijlangedeelschuur vanuit het zuidwesten, de Overaseweg.

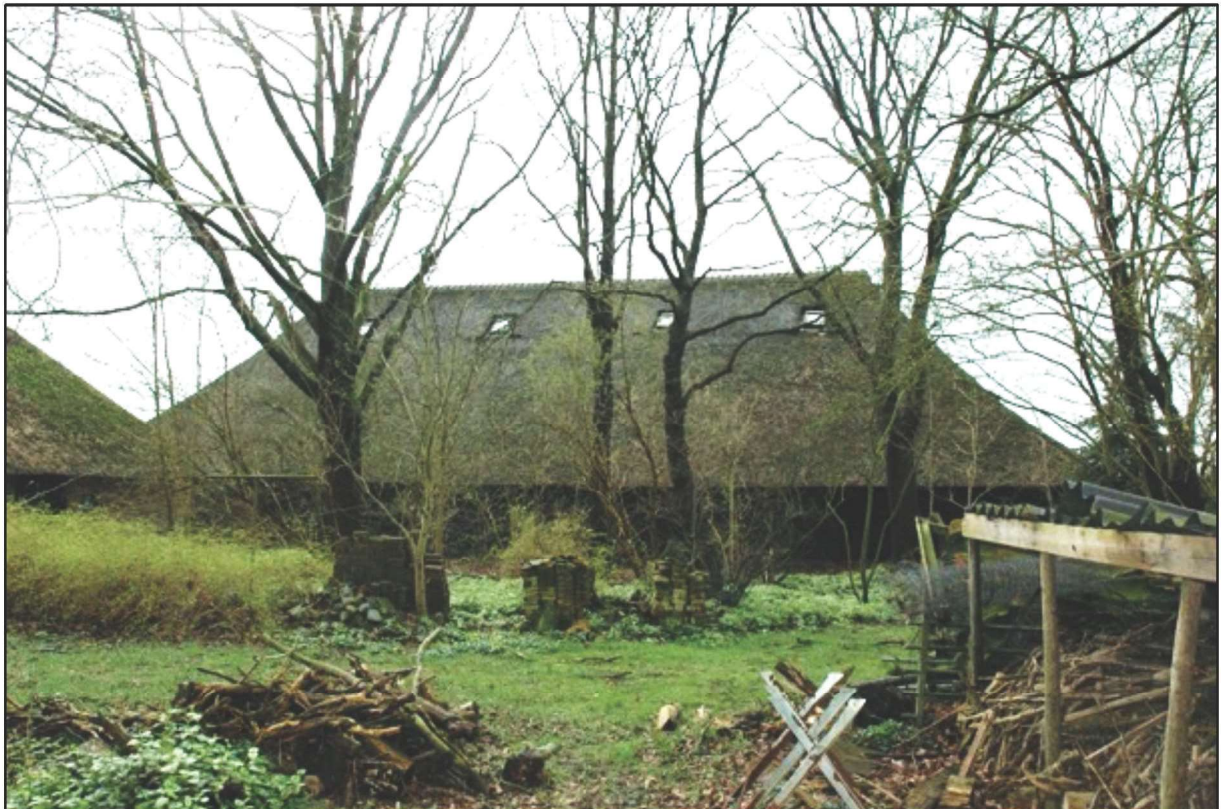
Afb. @: De grote schuur vanuit het noorden.

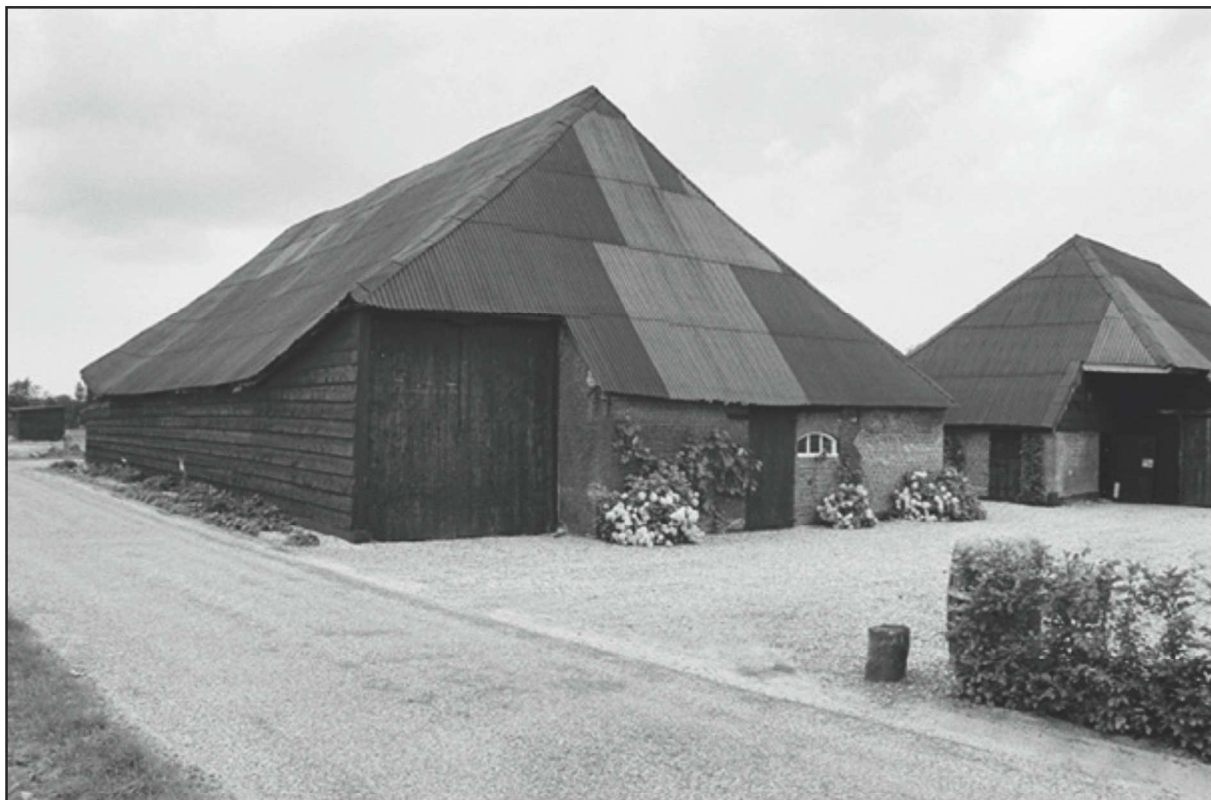
Afb. @: De beide schuren in 1988, ruim voor de renovatie. De golflaten lagen over de rieten daken heen. De oostgevel van de grote schuur bezat nog een kleine deur in het midden.

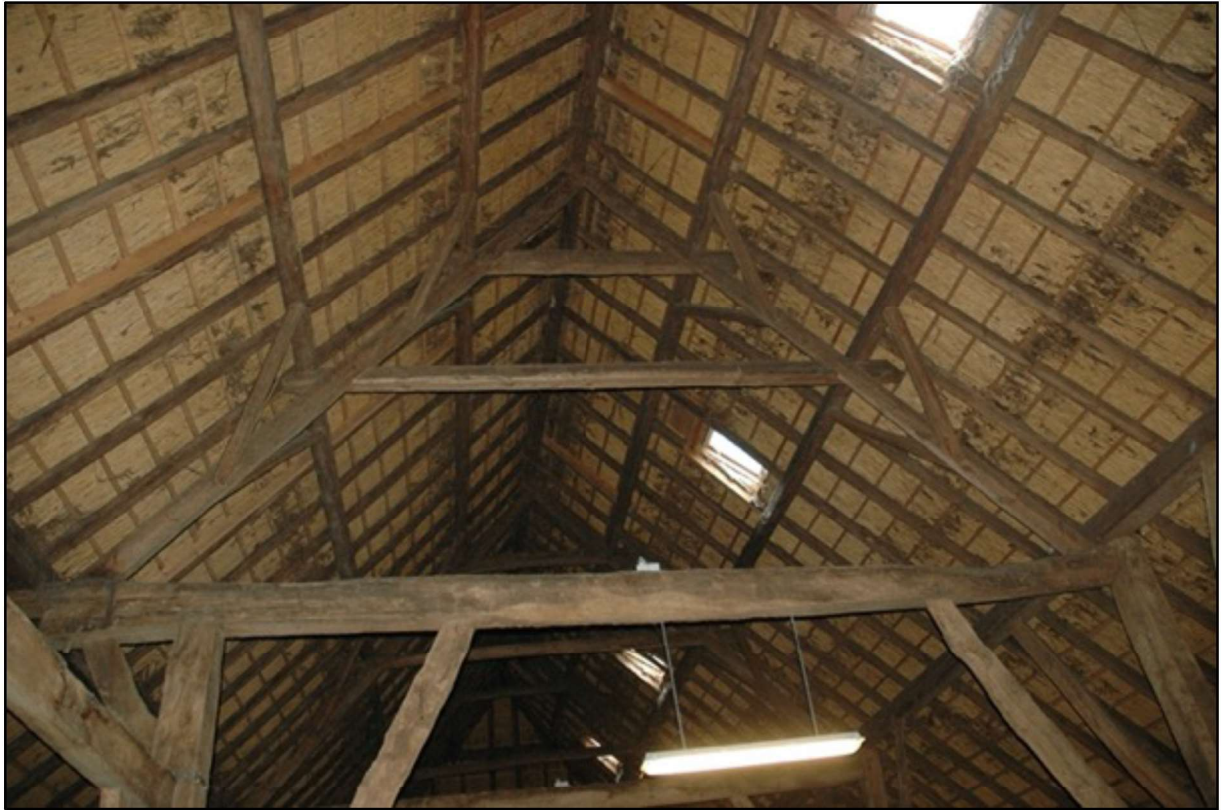
Afb. @: Het inwendige van de grote schuur van noordoost naar west. De camper illustreert mooi de functie van de zuidbeuk met, historisch, de langsdeel. Dat voertuig past niet in de andere zijbeuk.

Het interieur wordt grotendeels bepaald door de vijf anker- c.q. dekbalkgebinten die de ruimte in drie beuken opdelen. De hoog opgaande jukken vormen een imposant beeld. Elk van de gebinten bestaat uit een rechthoekig onderjuk met daarop een A-spant. Wie wil weten hoe dit meer specifiek in elkaar zit, wordt in het volgende hoofdstuk bediend bij de beschrijving van de constructie van de kleine schuur. Beide zijn namelijk in hoofdlijnen gelijk, al verschillen details zoals bouwsporen. Het belangrijkste om te weten, is dat aan de zuid- of voorzijde (Overaseweg) de zijdeel ligt. De zuidelijke zijbeuk is breder en het dak is hoger opgetild. De asymmetrische opzet van de gebinten maakt dat mogelijk. De dekbalk die over de gebintstijl heen steekt helpt om het dak verder uit te zetten.

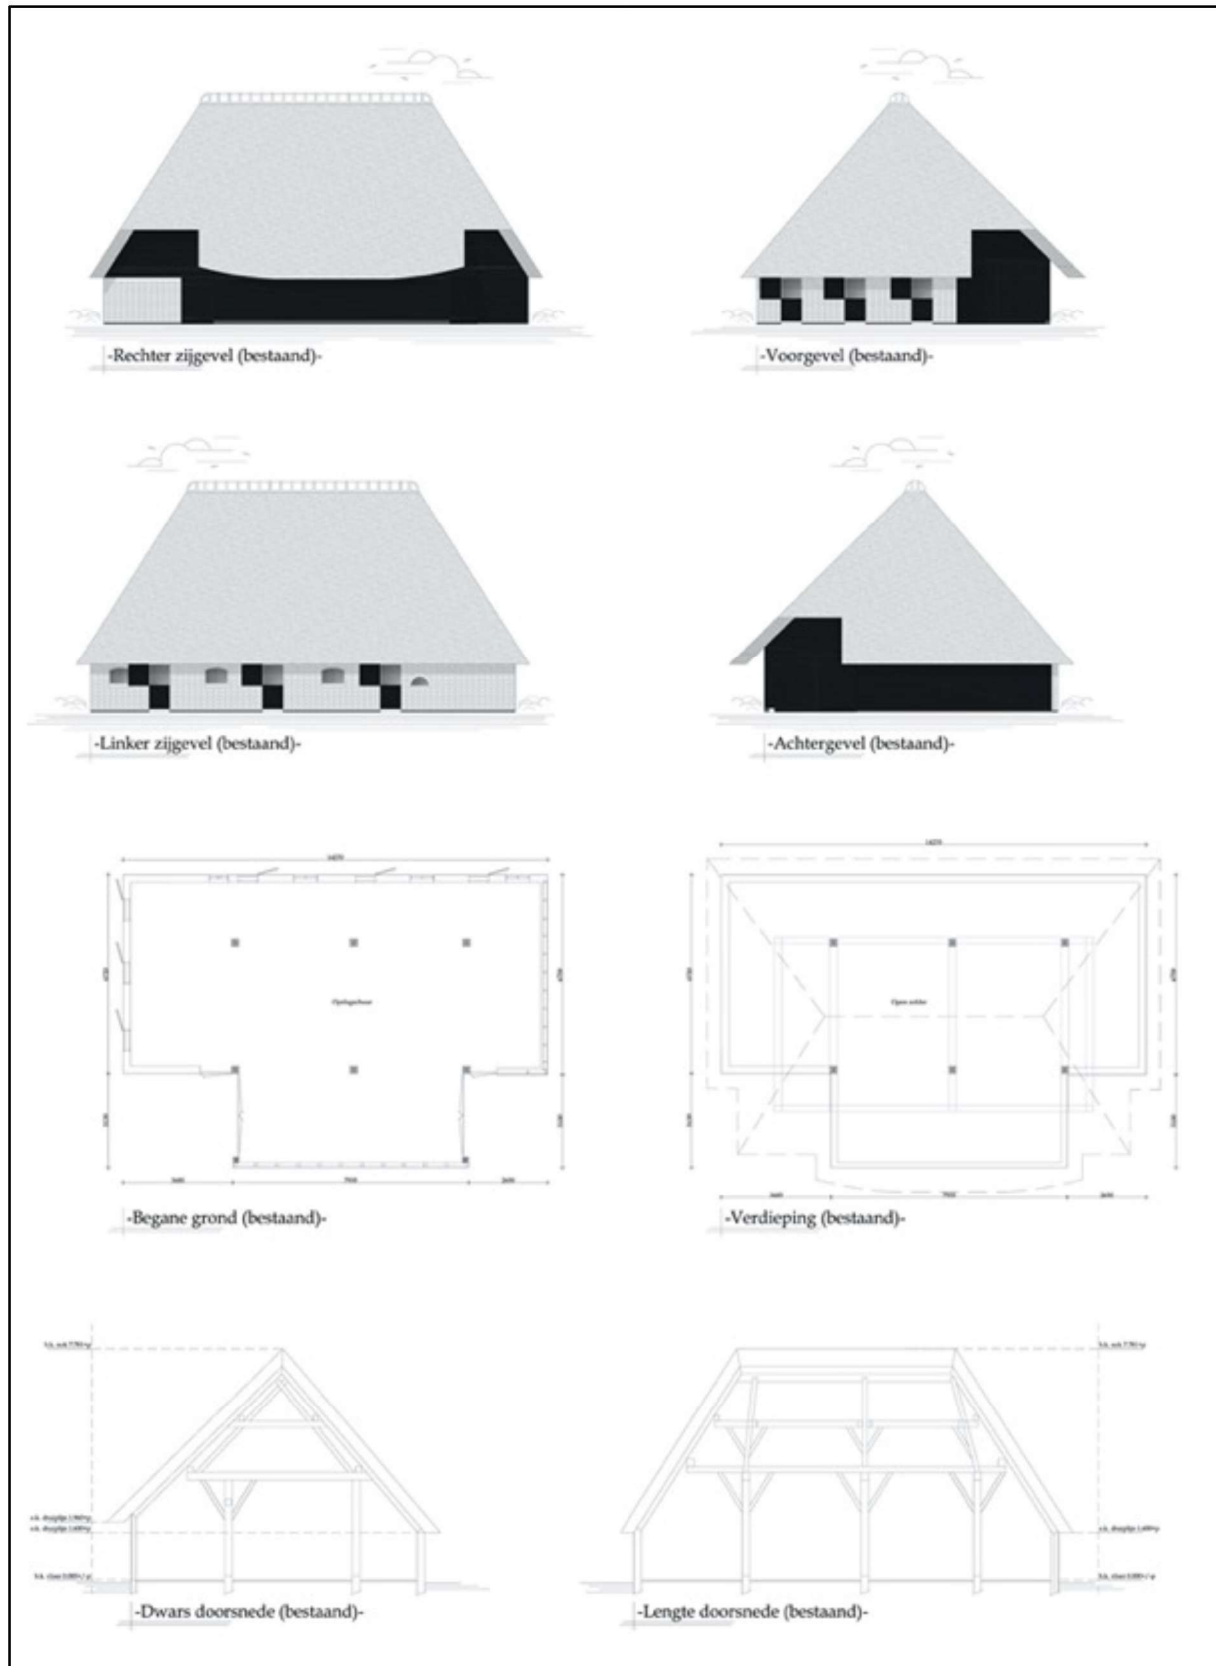
Afb. @: De kleine schuur getekend in de bestaande toestand. Gevels, plattegronden en doorsneden genomen uit de bouwtekening (afb. @, bijlage). [Mathijssen Ontwerp / Veerman Bouwhistorie]

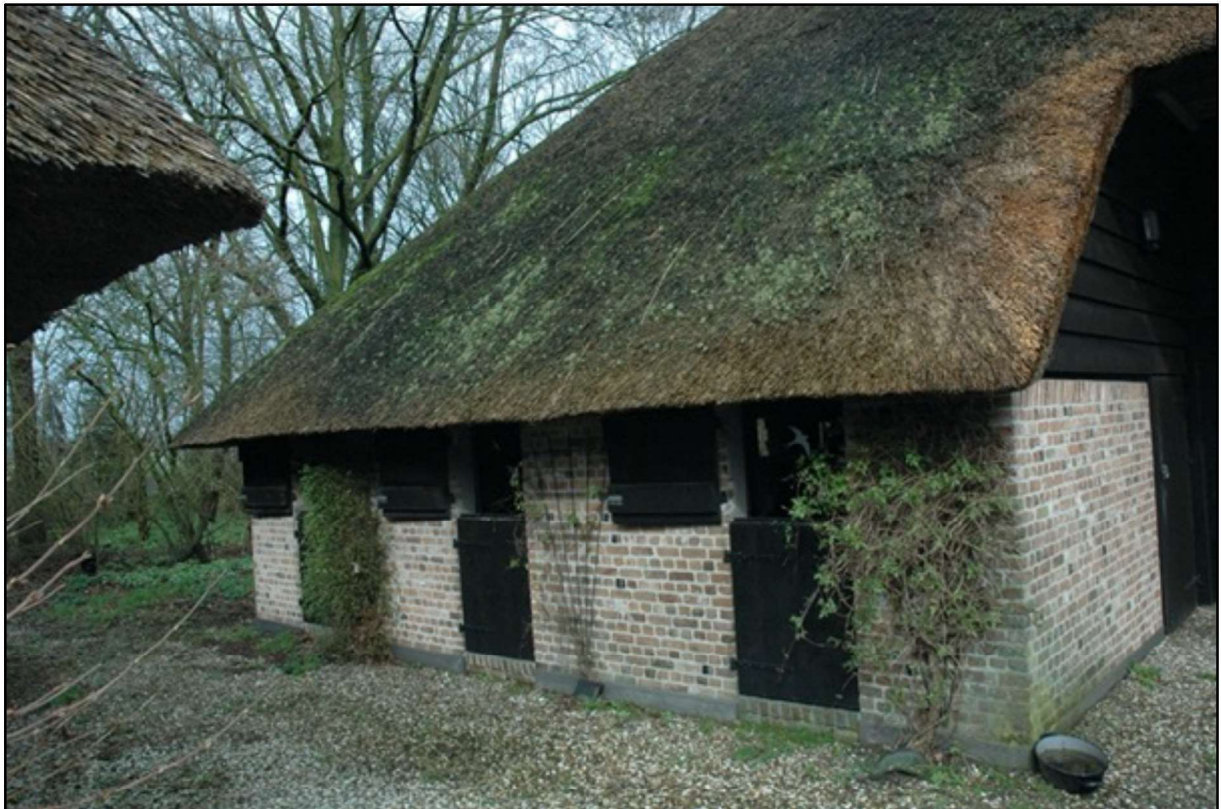
Afb. @: De zuid- of voorgevel met rechts een stukje van de voorste inham.

Dit is een van de korte zijden. De begane grondstrook vertoont metselwerk waarin drie deuren zijn gevat. Het metselwerk is opgetrokken in kruisverband uit hergebruikte handvormstenen. De lintvoegen zijn voorzien van een daggestreek, niet ongebruikelijk maar dus ook een renovatieproduct. De plint bestaat uit een gecementeerde strook, die onder de muuropeningen door een strekje van staande bakstenen is onderbroken. De drie deuren zijn opgedeeld in onder- en bovendeur, zoals bij een paardenstalling. De bovendeuren staan open, waardoor te zien is dat er een glasplaat achter is bevestigd. Boven deze gevelstrook ligt het rietdak.

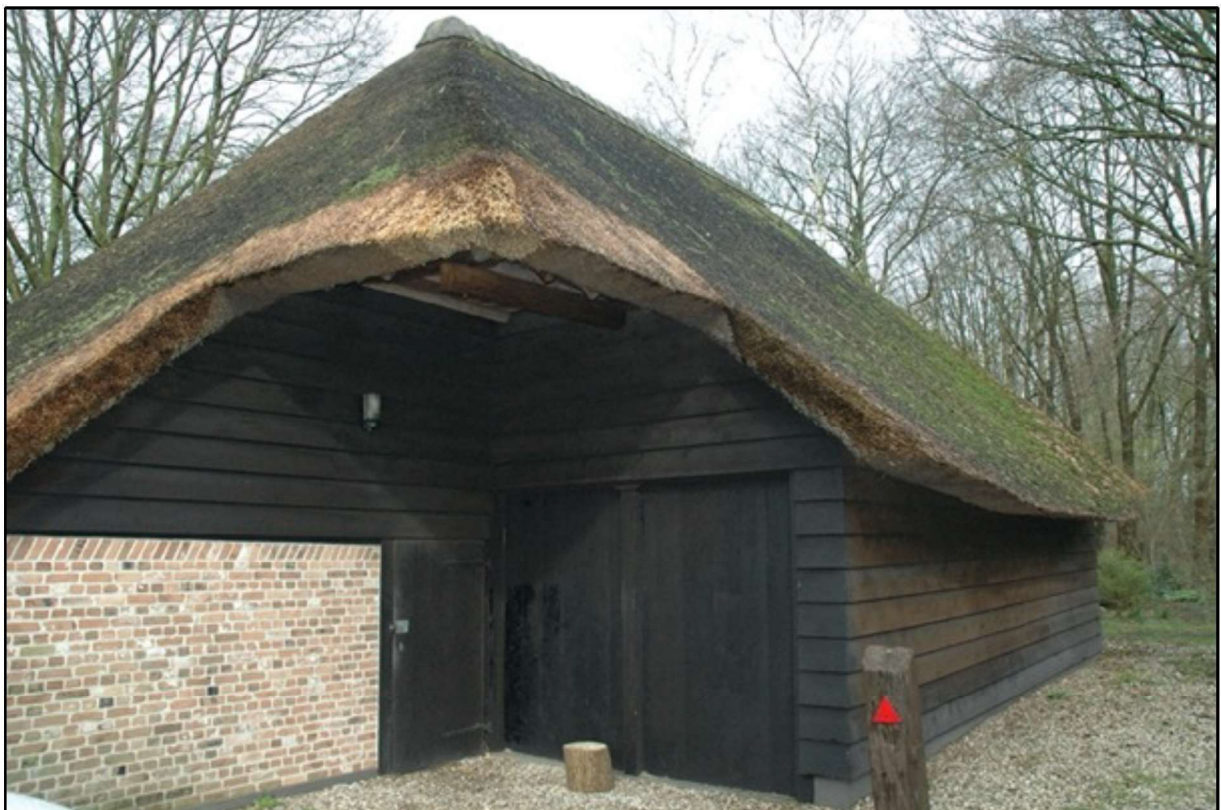
Afb. @: De inham rechtsvoor.

Rechts bevindt zich de inham die met de voorzijde van de rechter- of oostgevel wordt gedeeld en welke te zien is als de buitentravee van de langsdeel. Het rietdak ligt er als een overstek gedeeltelijk overheen. De achterwand van de inham bestaat uit geteerde en gepotdekselde (vrij brede) delen plus de twee vleugels van de dubbele inrijdeur. Die deurvleugels zijn klampdeuren met aan de

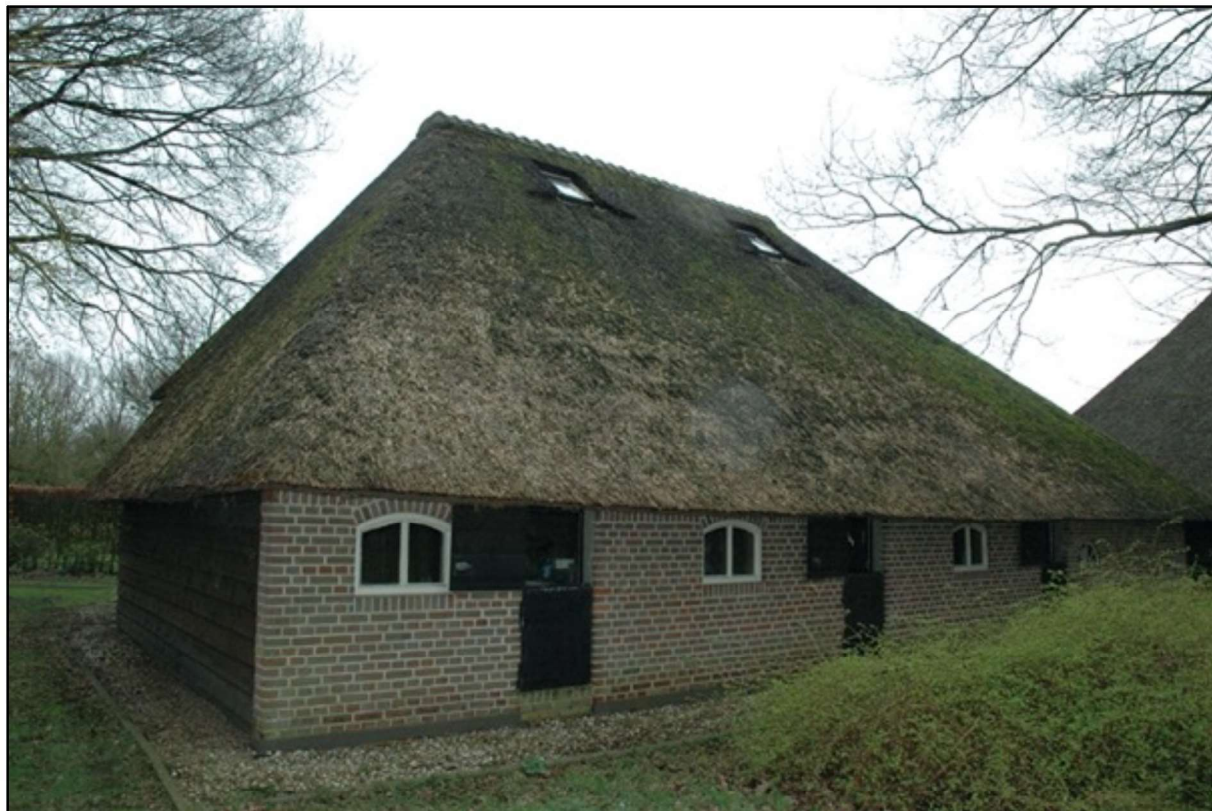
Afb. @: De linkse of oostgevel.

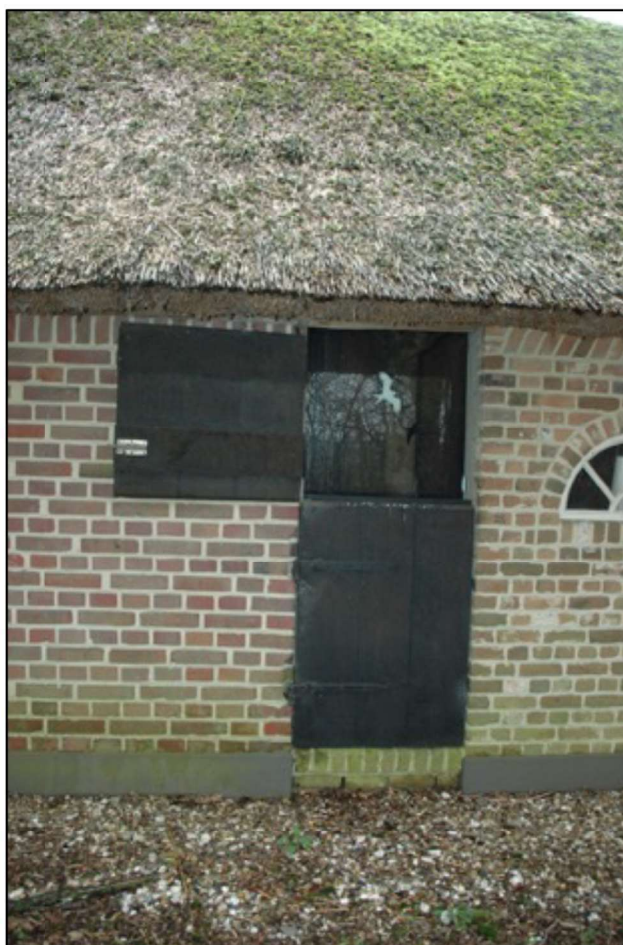
Afb. @: De inham rechtsachter met zicht op de (achter-) deuren van de langsdeelbeuk.

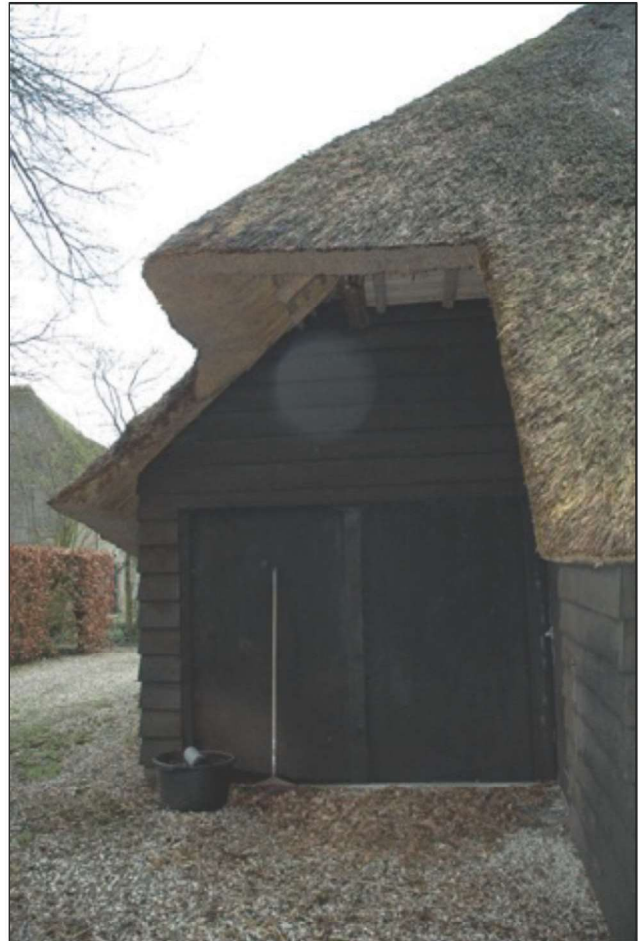
Afb. @: De achter- of noordgevel.

De noord- of achtergevel is een houten wand, van gepotdekselde horizontale delen. De delen zijn geteerd en vrij breed (=hoog). Het grootste deel van de gevel is niet gearticuleerd. Links bevindt zich de inham waarvan de op dezelfde wijze en hetzelfde recente moment zijn voorzien van gepotdekselde liggende delen. In de inham vinden we de achterdeuren van de langsdeel, haaks daarop een secundaire zijdeur en een overstek van het rietdak.

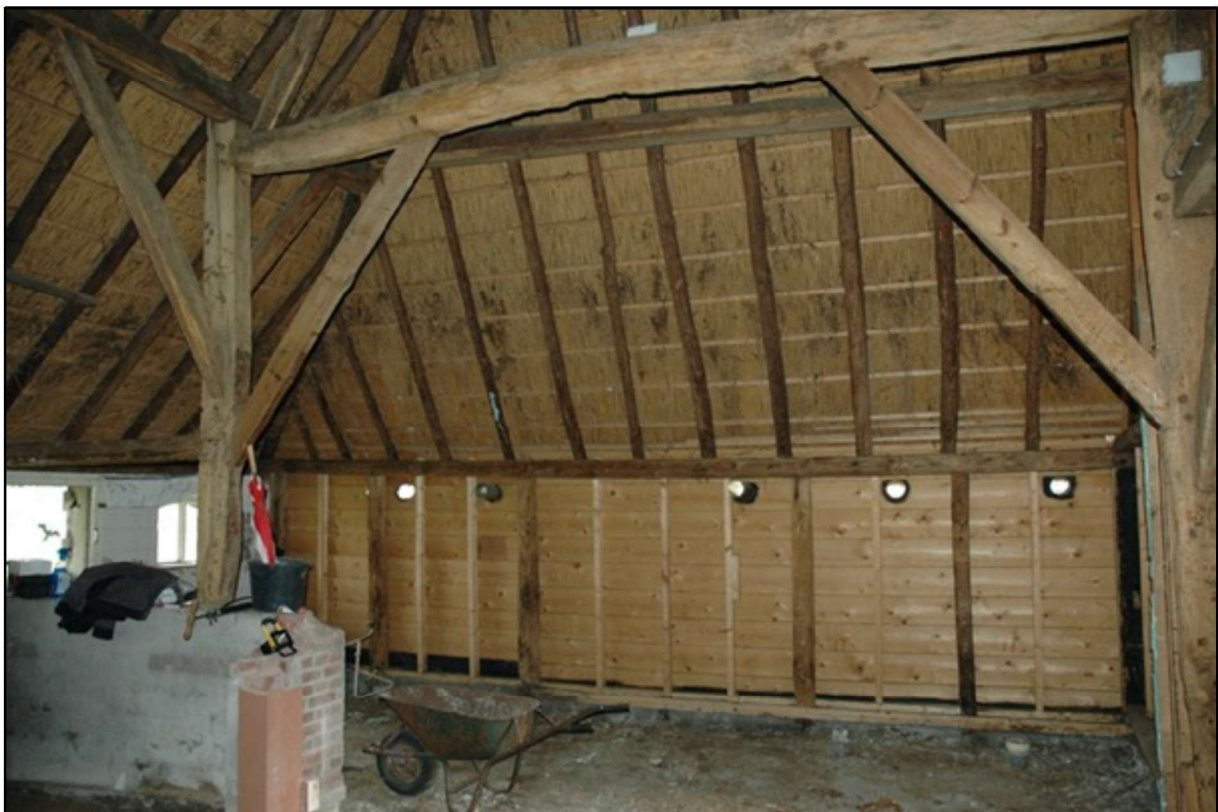
Afb. @ [LB]: Binnenkant van het voorste dakvlak met het A-vormige bovenjuk.

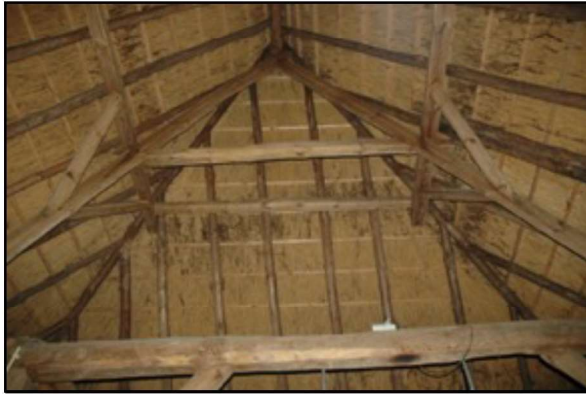
Afb. @ [RB]: Dakvlak aan de rechterkant tussen het eerste en het tweede gebint.

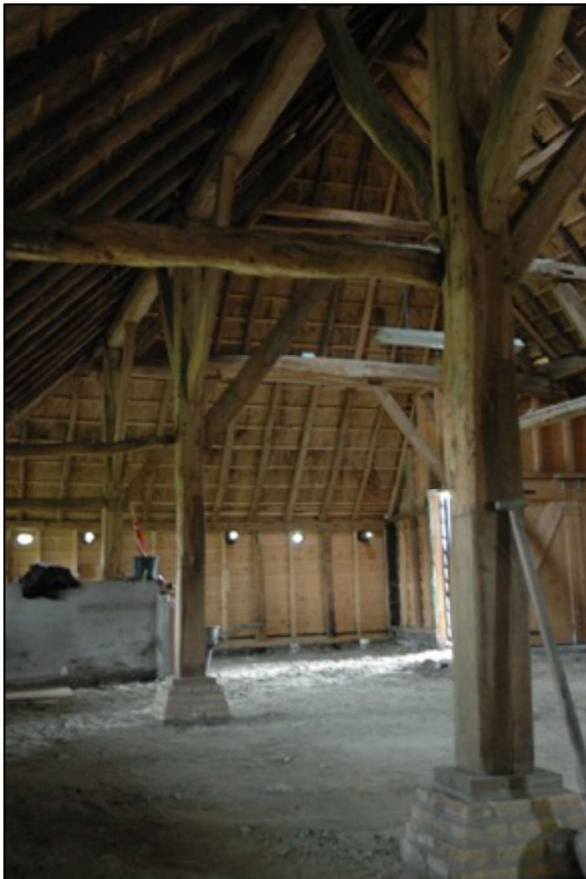
Afb. @ [LO]: Van linksvoor naar rechtsachter.

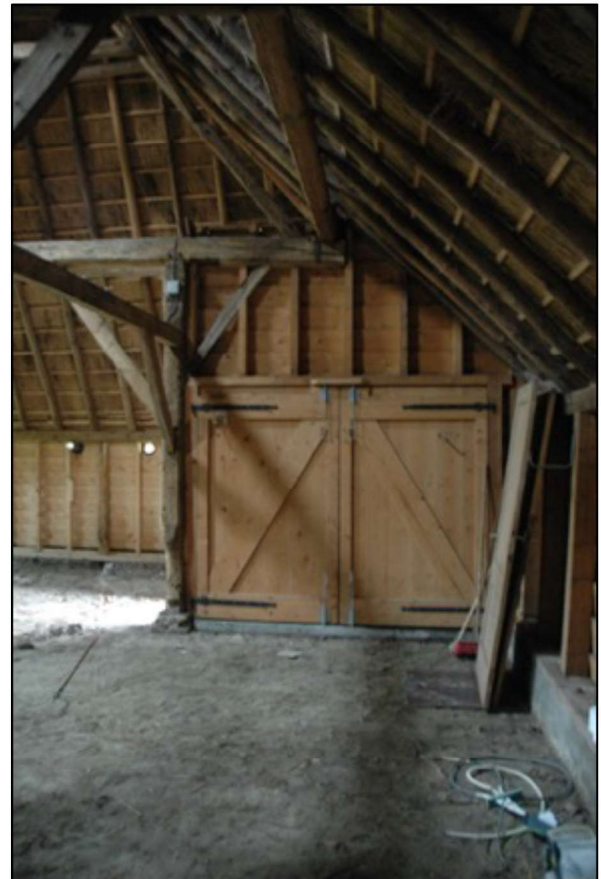
Afb. @ [RO]: De langsdeel naar het achterste deurenpaar.

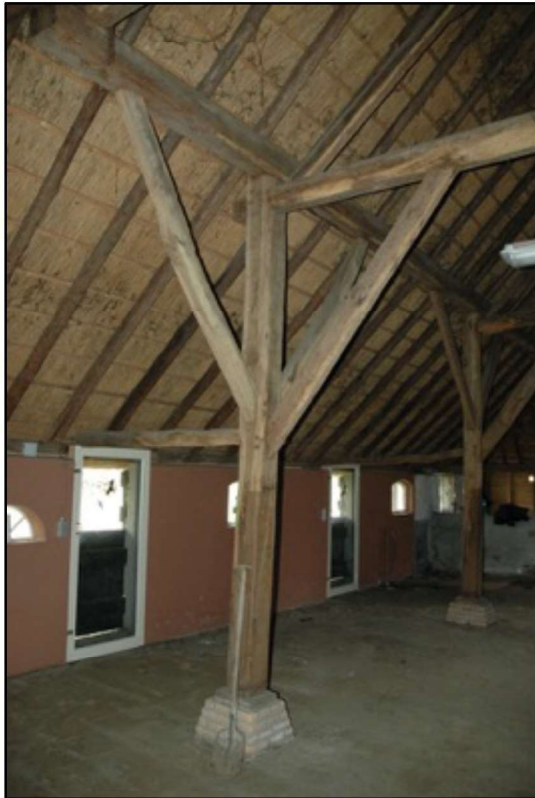
Afb. @ en @: Stijl van het eerste gebint links, zuidzijde ( o ) en noordzijde ( oo ).

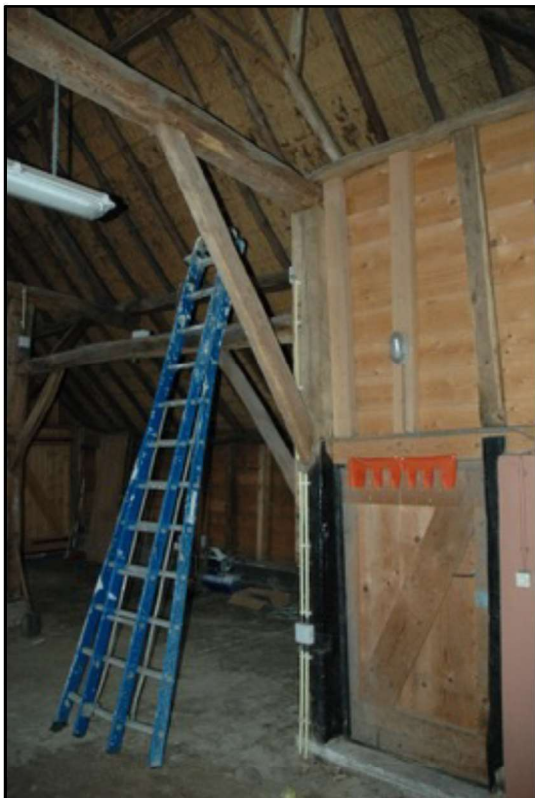
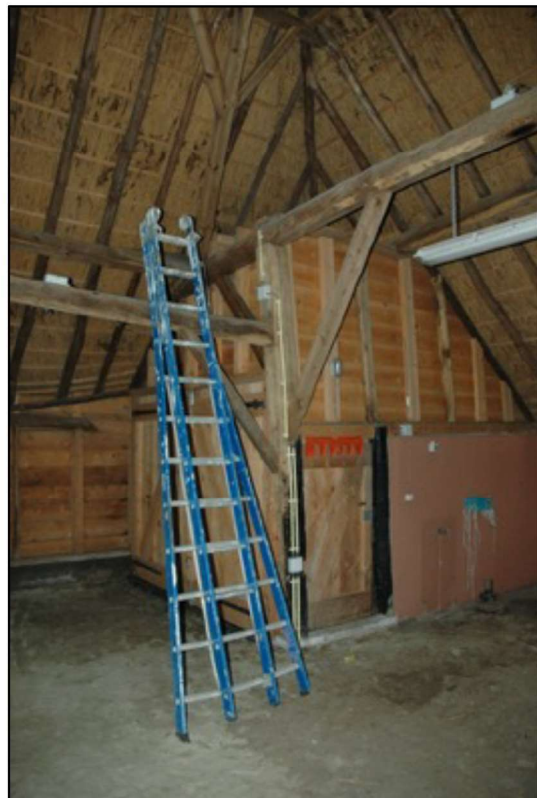
Afb. @ en @: Stijl van het eerste gebint rechts, zuidzijde (geen merk) en noordzijde ( l ).

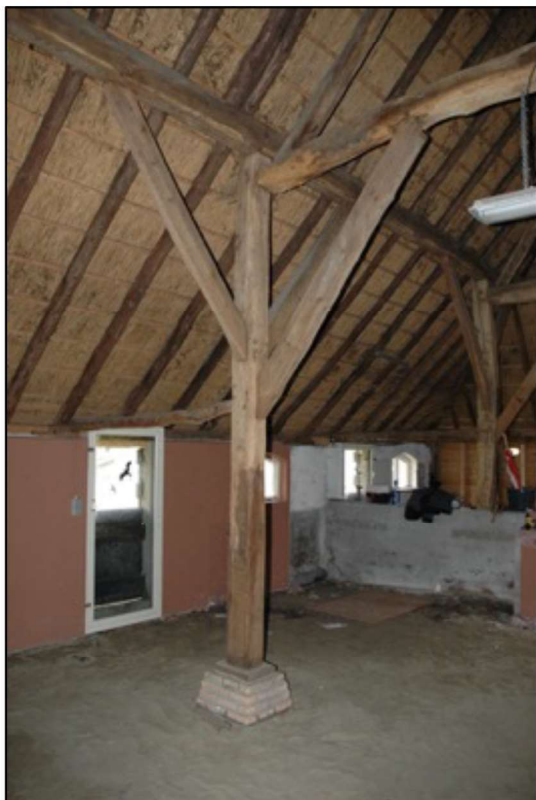
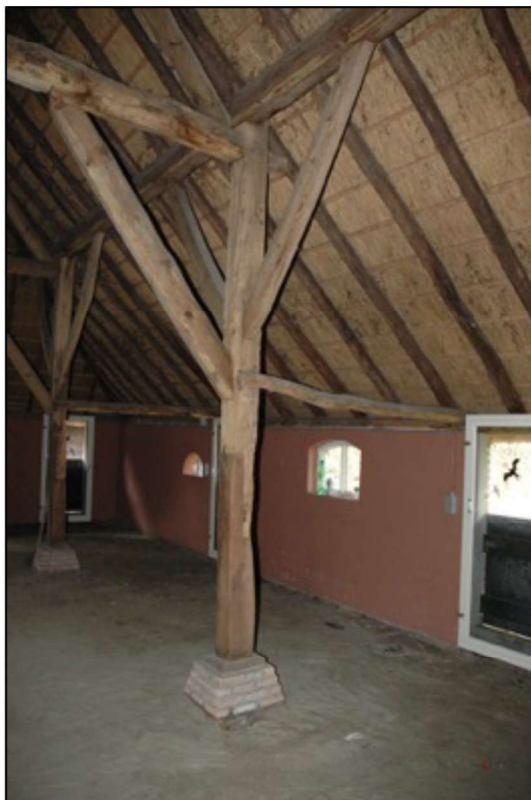
Afb. @ en @: Stijl van het tweede gebint links, zuidzijde ( ooo ) en noordzijde ( oooo ).

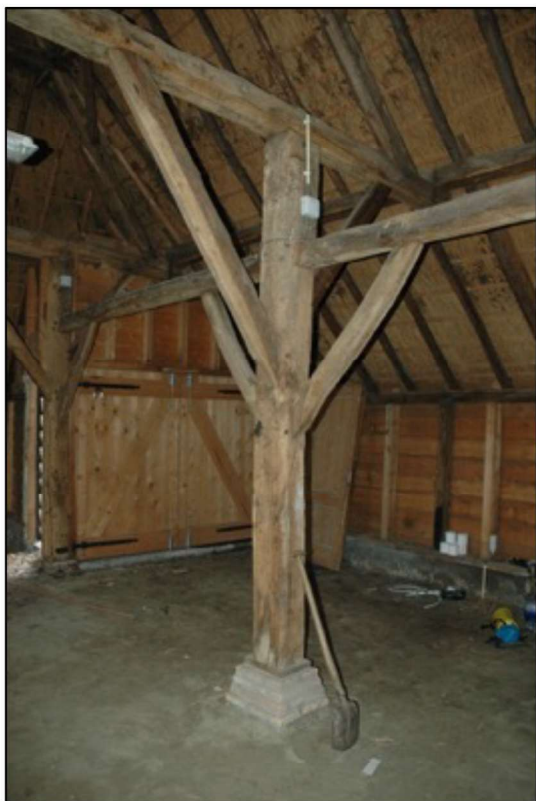
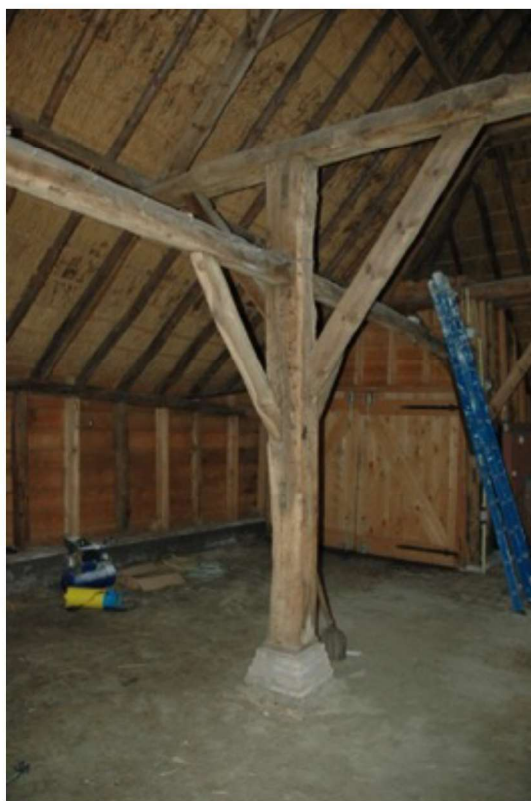
Afb. Stijl van het tweede gebint rechts, zuidzijde ( III ) en noordzijde ( II ).

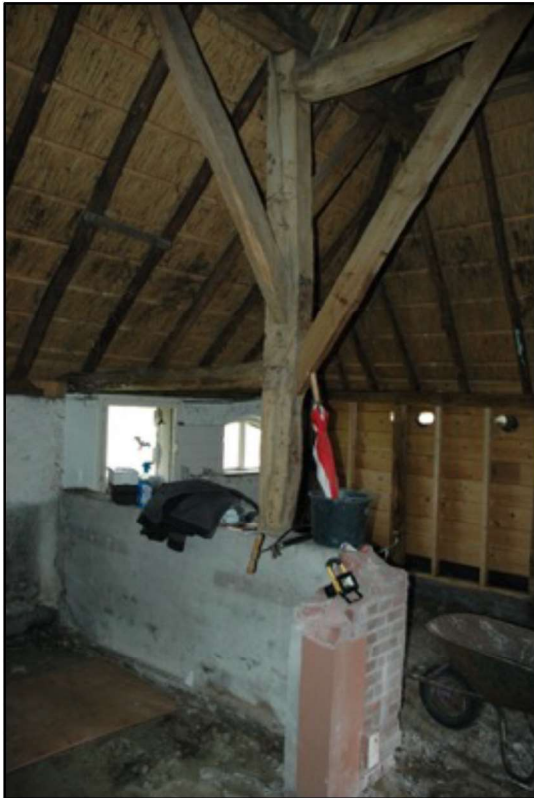
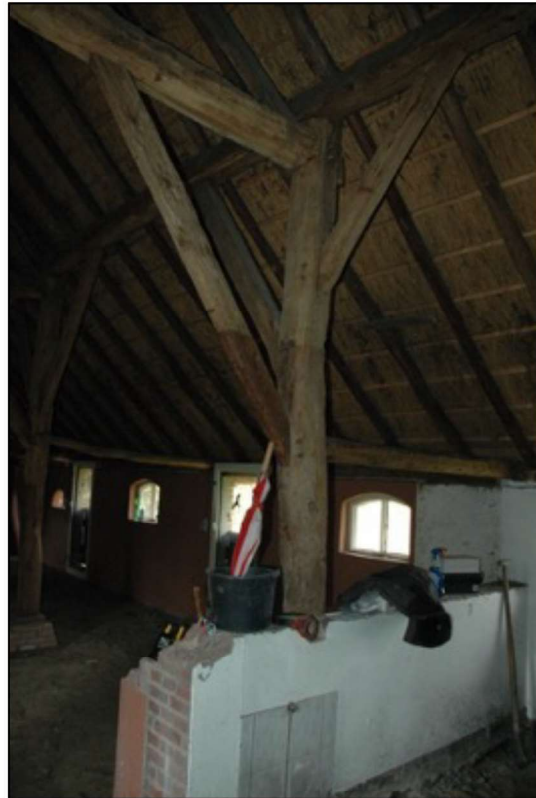
Afb. @: Stijl van het derde gebint links, zuidzijde ( ooooo ) en noordzijde ( oooooo ).

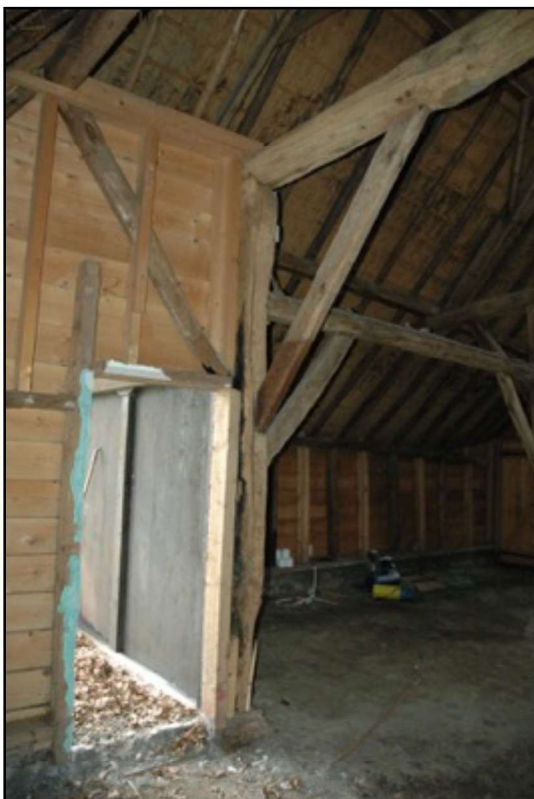
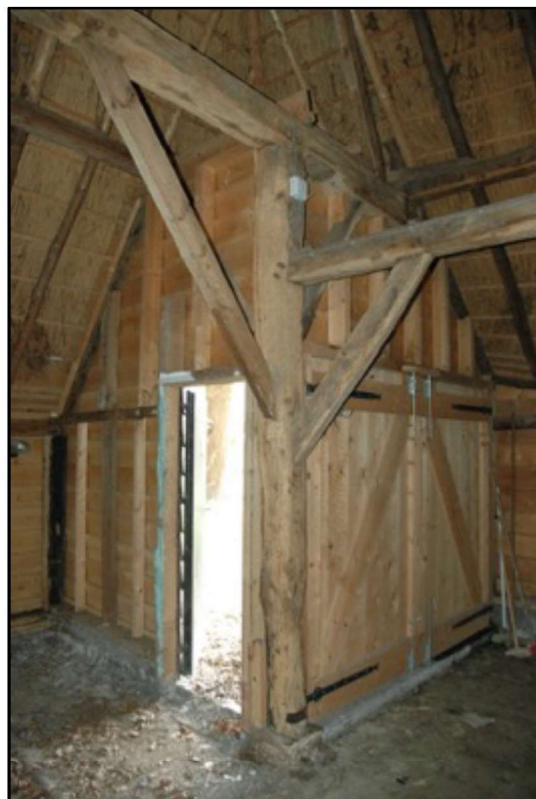
Afb. Stijl van het derde gebint rechts, zuidzijde ( IIII ) en noordzijde ( IIII ? ).
