## Bouwhistorische verkenning

‘Kleine schuur’  
Overaseweg 204, Breda

Bouwhistorische verkenning  
'Kleine schuur'  
Overaseweg 204  
Breda

Rijksmonument 10350

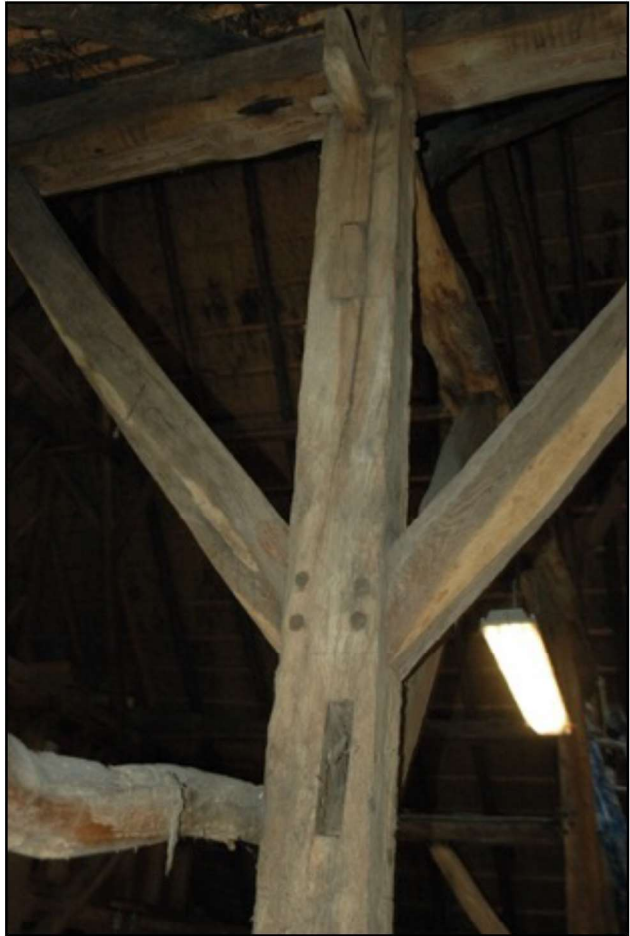
Afb. @: De oostzijde van de tweede gebintstijl links bevat twee pengaten. Zou de onderste nog bij een dwarsregel kunnen horen van de huidige schuur (zij het dat hij te hoog lijkt te zitten), het bovenste pengat vindt hier geen verklaring: een hergebruikte stijl.

De balken bevatten veel toognagel- en pengaten en wat andere kepen die in de huidige samenhang nutteloos zijn (afb. @ en @). In een enkel geval is een nu open pengat te verklaren als een aanwijzing voor een vernieuwde schoor, die een tiental centimeters verderop werd ingepend. Meestal, echter, zijn de loze gaten uit te leggen als bouwsporen wijzend op een eerder gebruik van het hout. Het eikenhout is, met andere woorden, secundair verwerkt in de huidige constructie – maar wel al lang geleden.

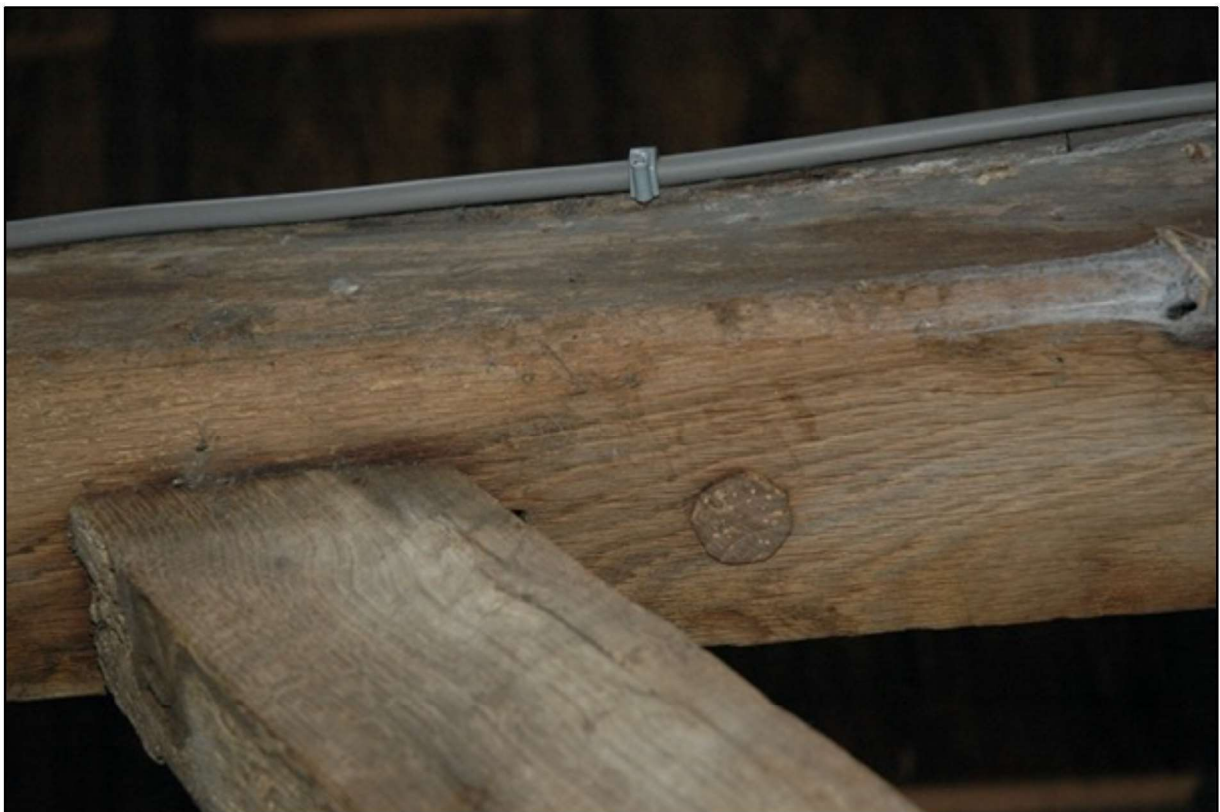
Afb. @: Dergelijke proppen worden uitgelegd als restanten van bevestigingen ten tijde van het houttransport. Wanneer (eiken)hout over de rivieren werd aangevoerd werden balken samengebonden tot vloten. Een prop als deze kan hebben gediend om touw of bijvoorbeeld wilgentenen in het gat vast te zetten.

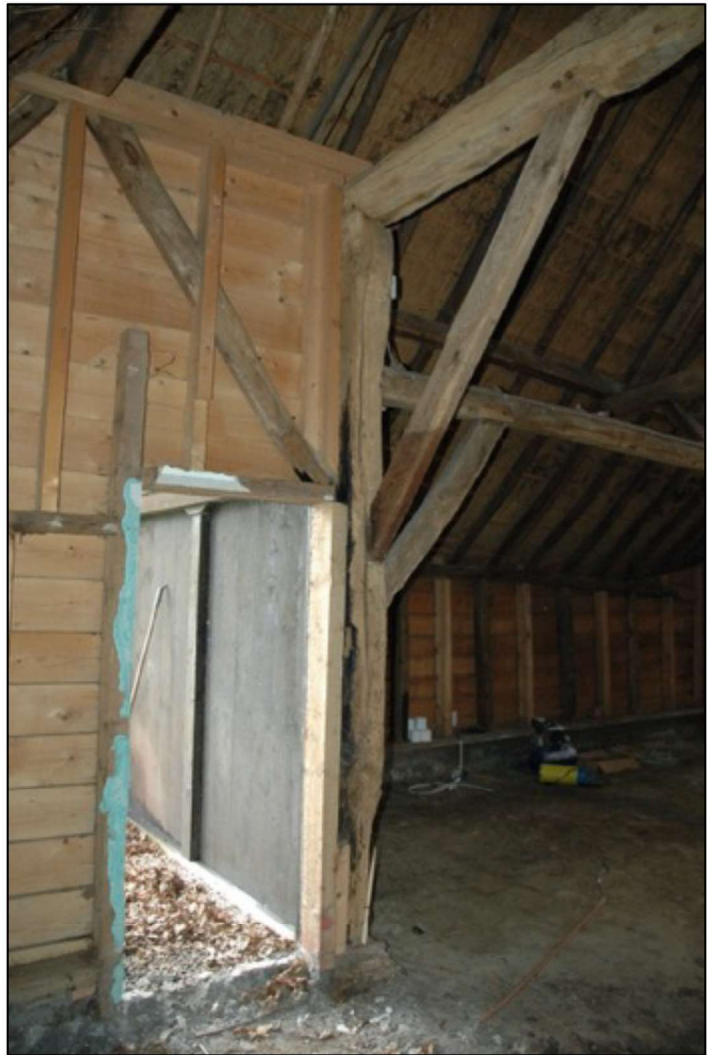
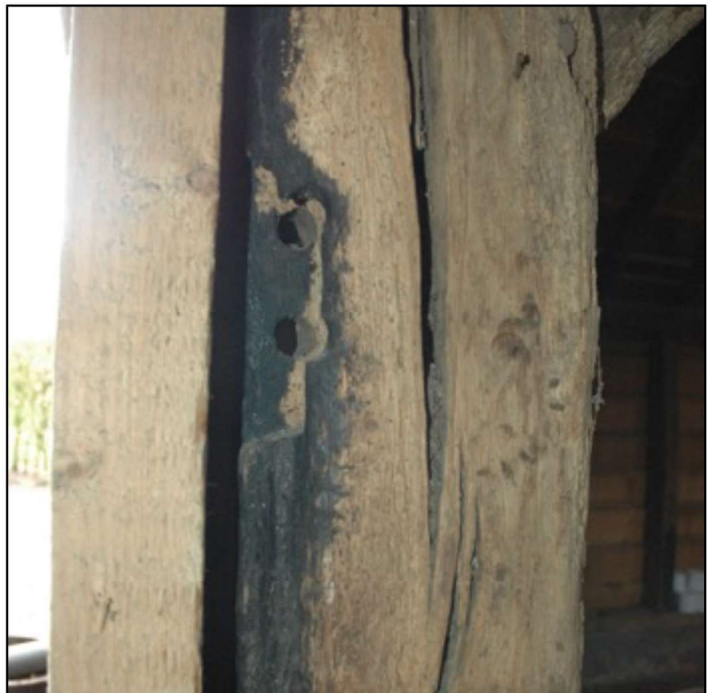
Afb. @ en @: De rechtse gebintstijl van het derde juk staat tegen een hoek van twee haaks aansluitende wanden, waardoor een gebintbalk en windschoor aan de noordkant ontbreken.

Er is echter naast de kozijnstijl van de nog jonge deuropening wel een pengat voor de schoor te zien, waardoor we ook het telmerk 5 ( IIII ) vermoeden.

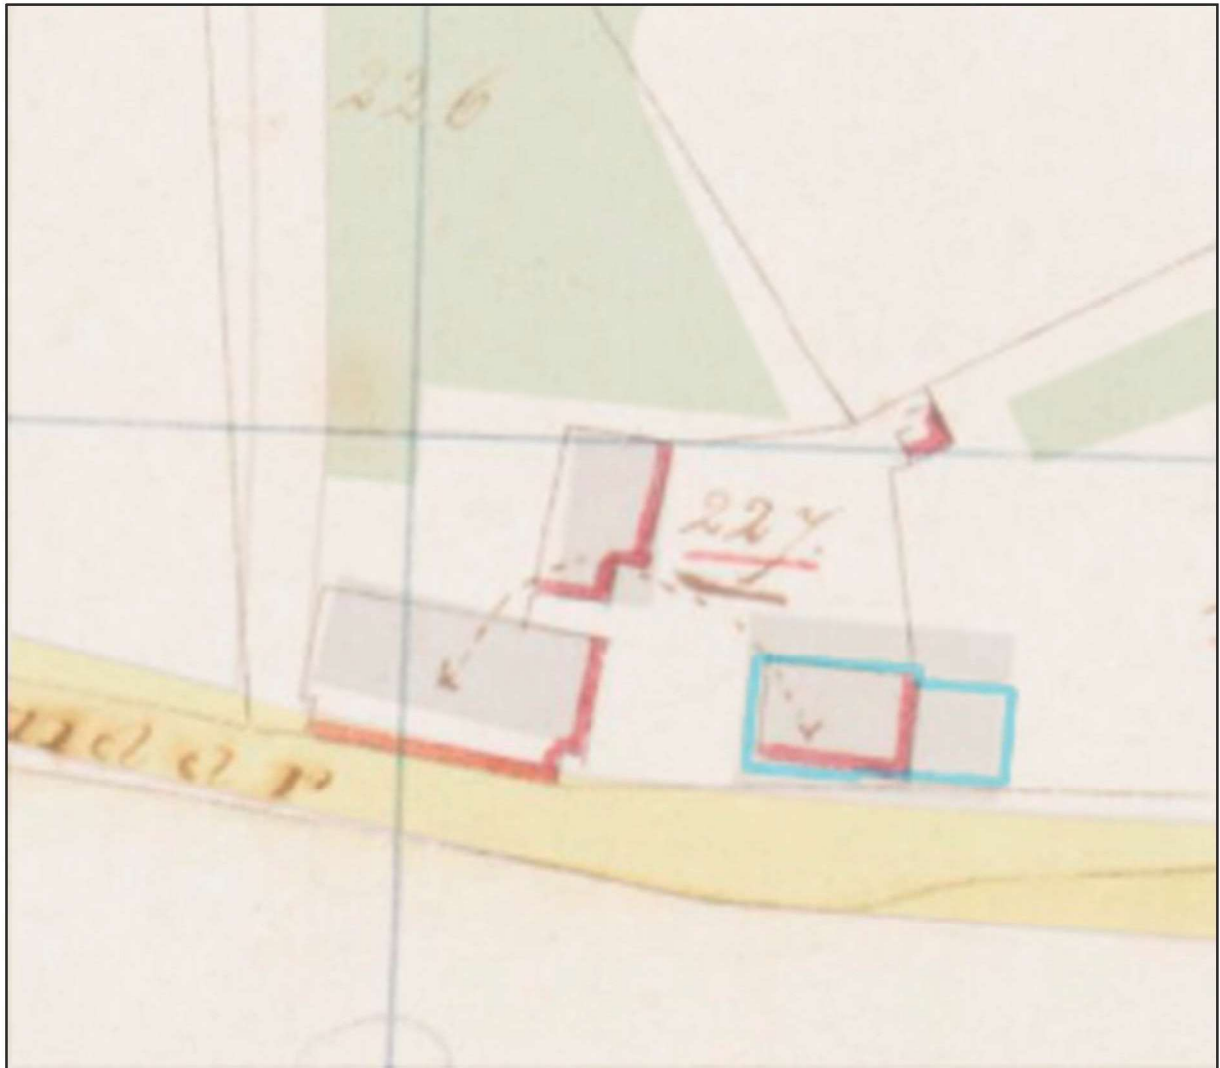
Afb. @: Projectie van de huidige kadastrale kaart op de Minuutkaart van omstreeks 1832. [PDOK / RCE / Veerman Bouwhistorie]

De gebouwcontouren met rode schaduwrand zijn de oude, de grijze vlakken – indicatief – de huidige opstallen. Bij de woning is de tegenwoordige contour in blauw door mij opnieuw gekleurd.

Dit samengestelde beeld laat zien dat de verdeling van de gebouwen in twee eeuwen dezelfde is gebleven. Van het hoofdgebouw was blijkbaar het linkse gedeelte er al. Gaan we af op de jaartalsteen (afb. @) dan werd het huis *rechts* aangebouwd in 1837. De kleine schuur heeft op de Minuut geen hap uit de noordoosthoek, nu wel.

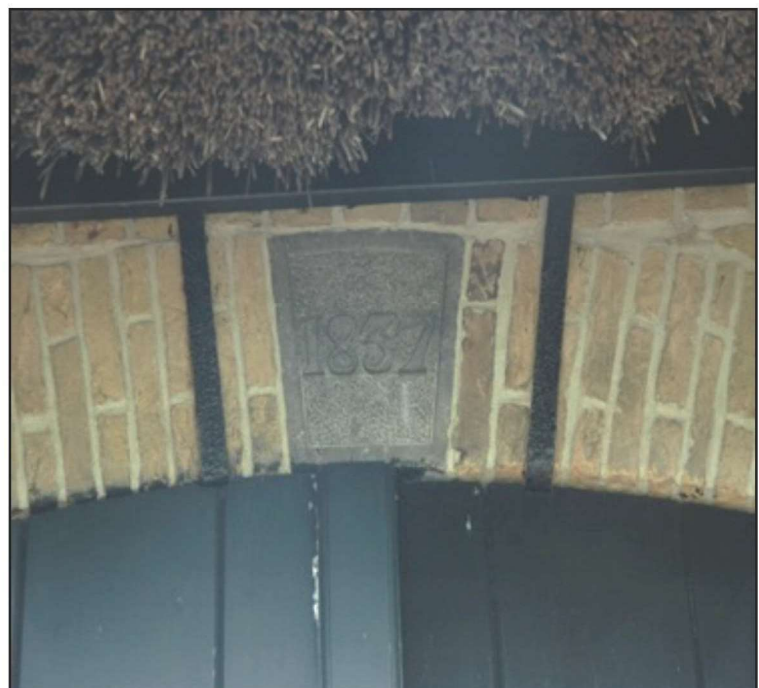
Afb. @: Sluitsteentje met '1837' boven de voormalige dwarsdeelingang midden in de zuid- of voorgevel van het hoofdgebouw. Vergelijk met afb. @.

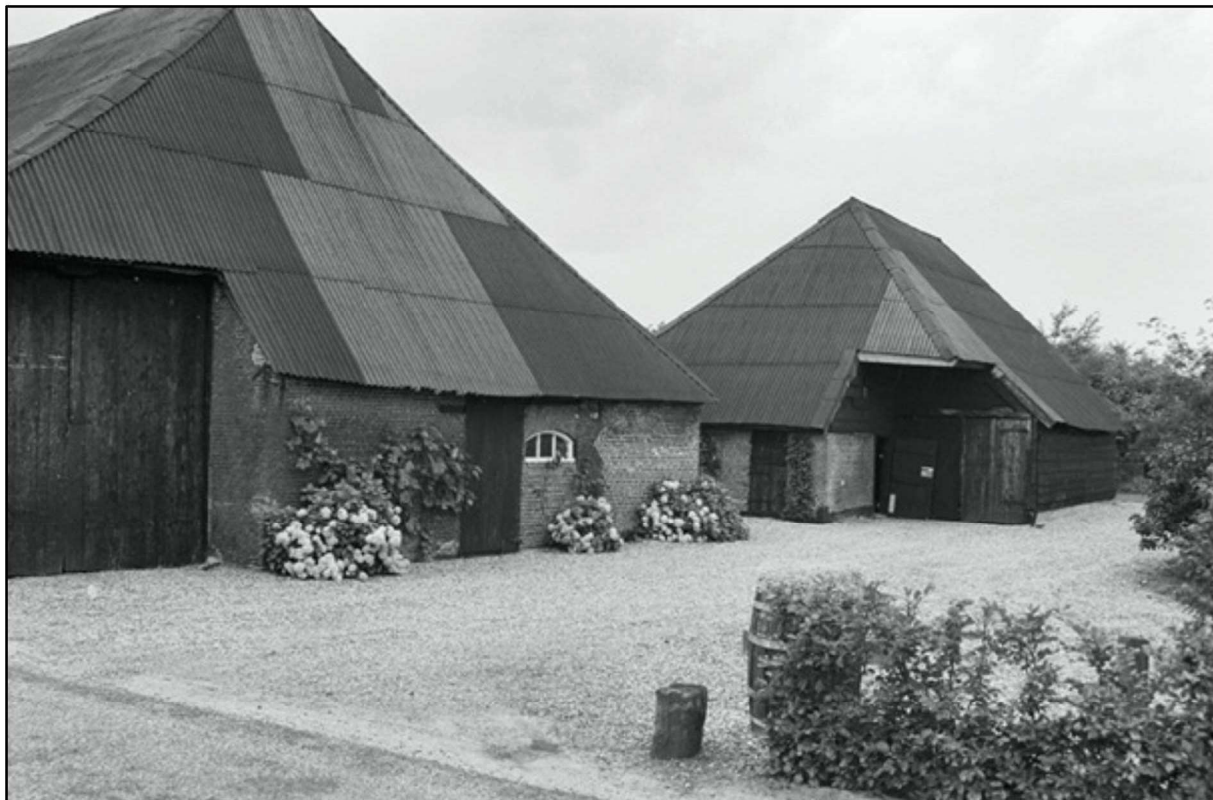
Afb. @: Foto van de twee schuren uit 1988, gemaakt door [REDACTED] voor de toenmalige Rijksdienst voor de Monumentenzorg. [Rijksdienst voor het Cultureel Erfgoed, RCE]

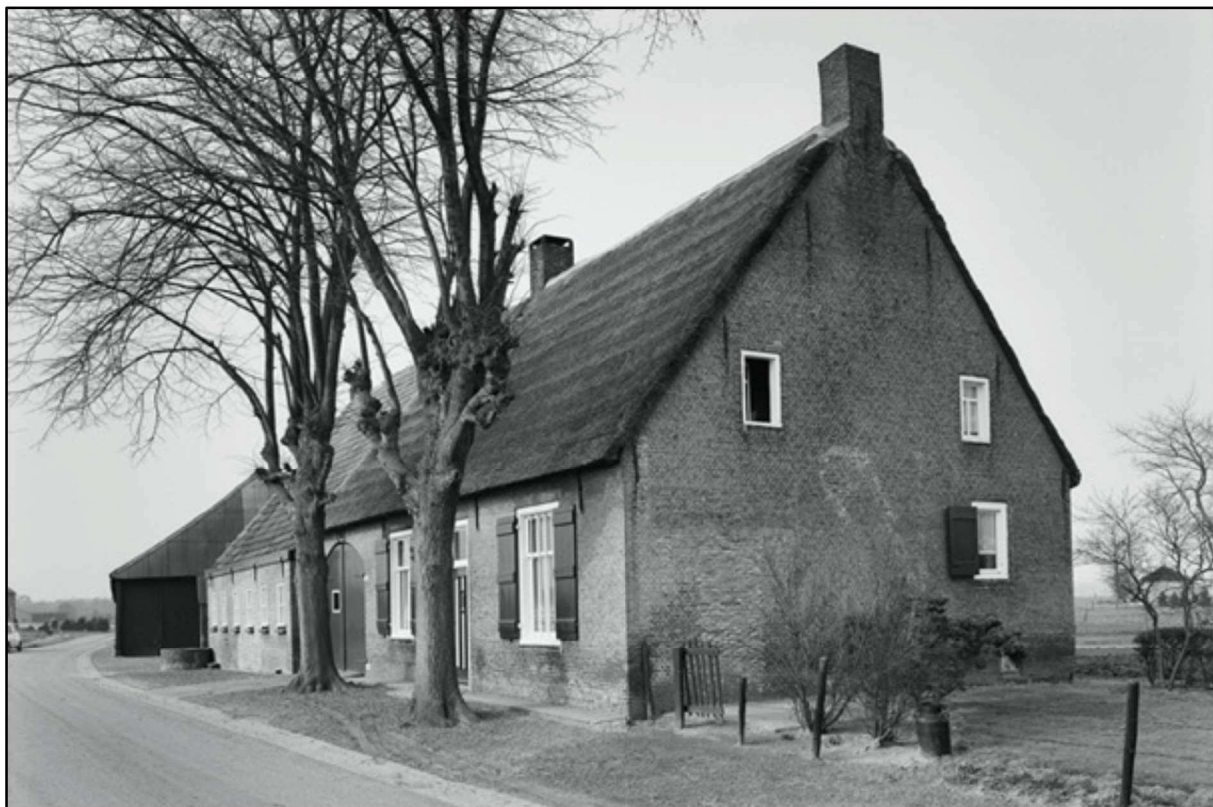
Afb. @: Foto van het oudste gedeelte van het hoofdgebouw uit 1976 eveneens door [REDACTED] met op de invulling van de ramen. Op de achtergrond een stukje van de grote schuur. [RCE]

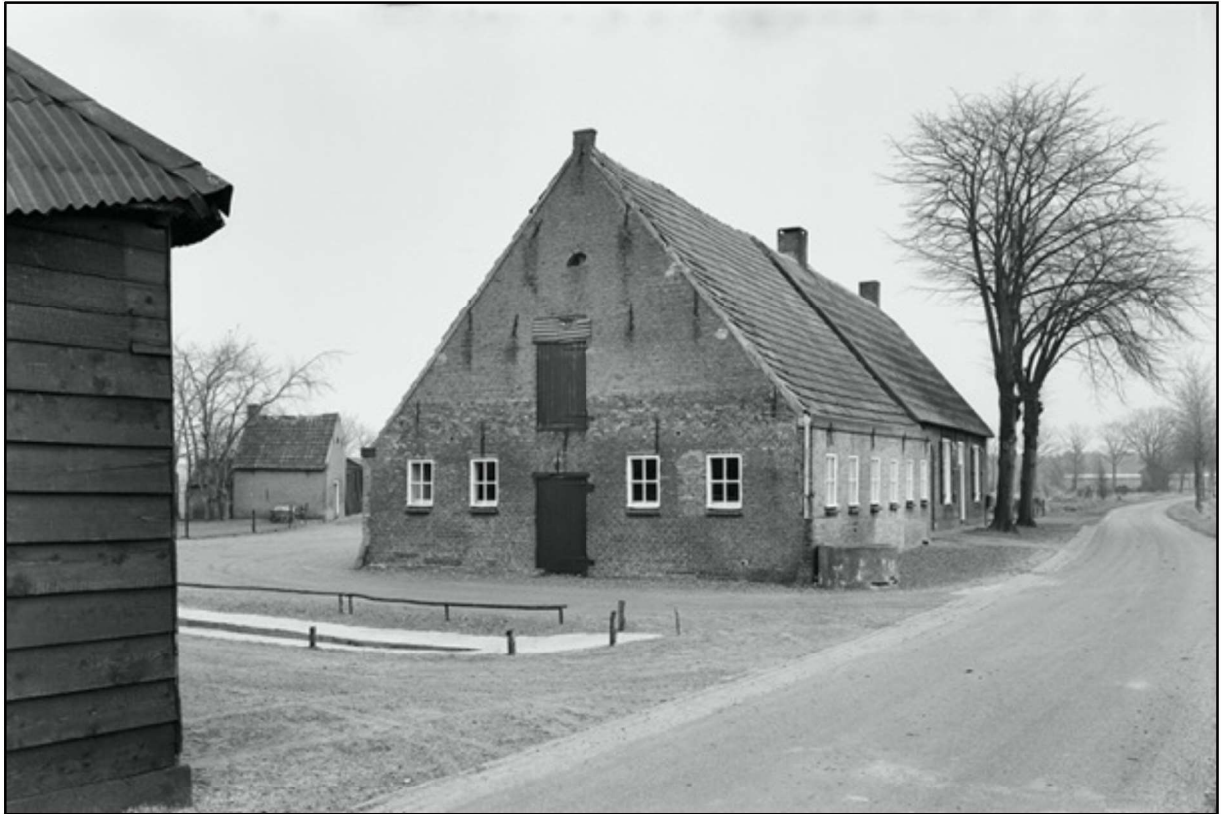
Afb. @: De westelijke kopgevel en de voorgevel van het hoofgebouw in 1976. Op de voorgrond links een hoek van de grote schuur en verder weg het bakhuisje zonder achtertuin. [RCE]

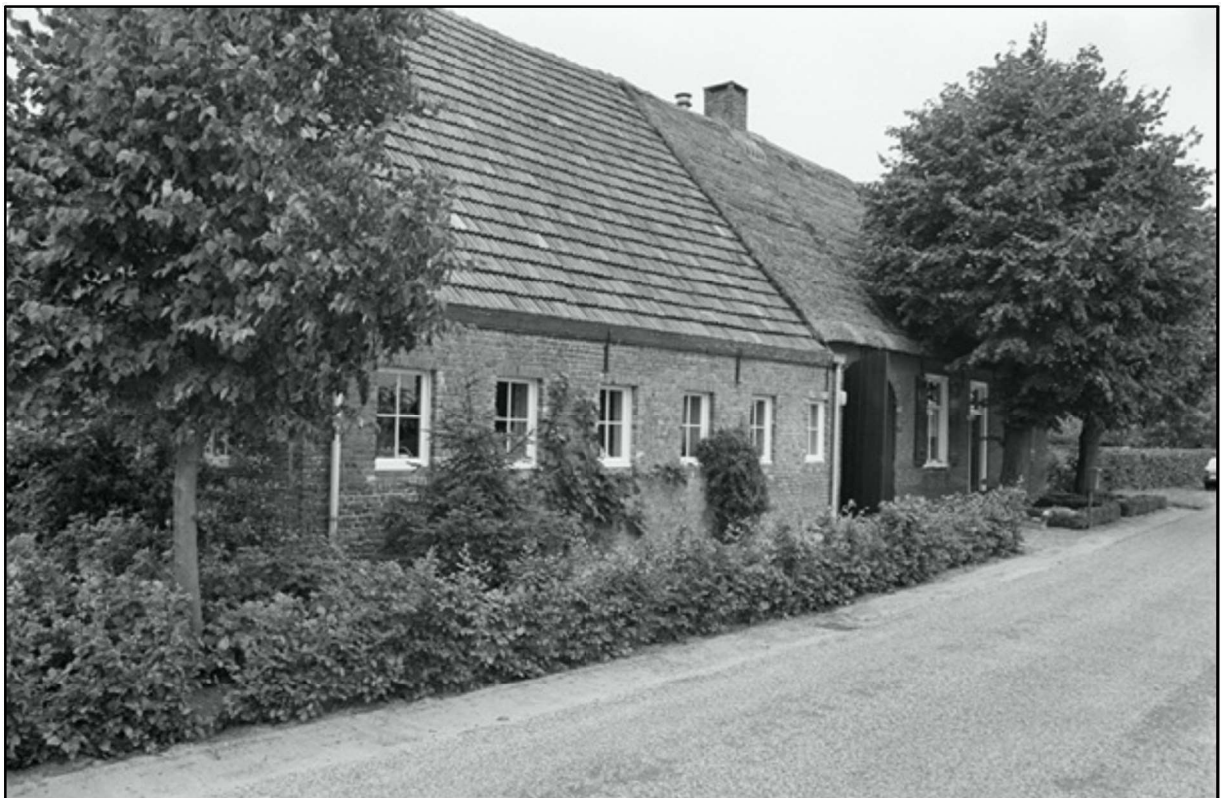
Afb. @: De voorgevel in 1988. Nog altijd lagen er muldenpannen op het schuurgedeelte van het hoofgebouw. De beplanting had zich in het tussenliggende decennium goed ontwikkeld. De linde links was bijgeplaatst. [RCE]

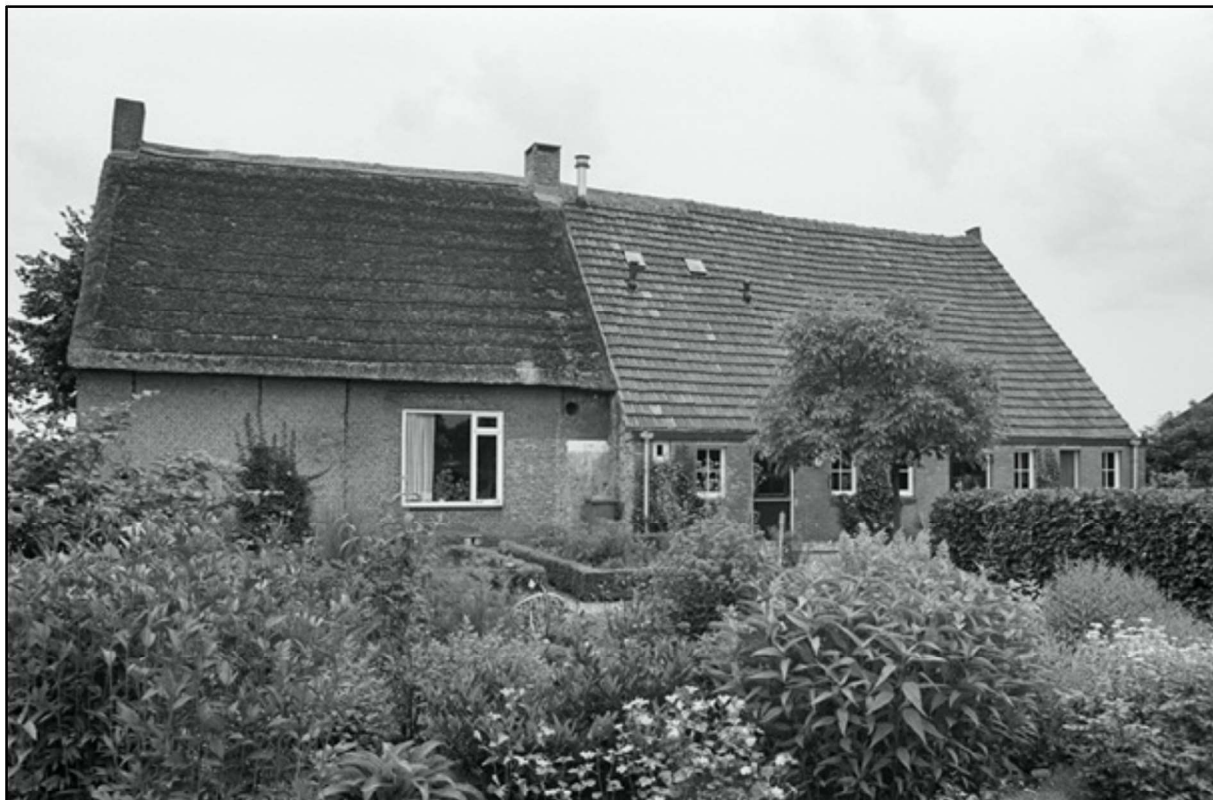
Afb. @: De achtergevel van het hoofdgebouw in 1988, vergelijk dit met het huidige beeld (afb. @). [RCE]

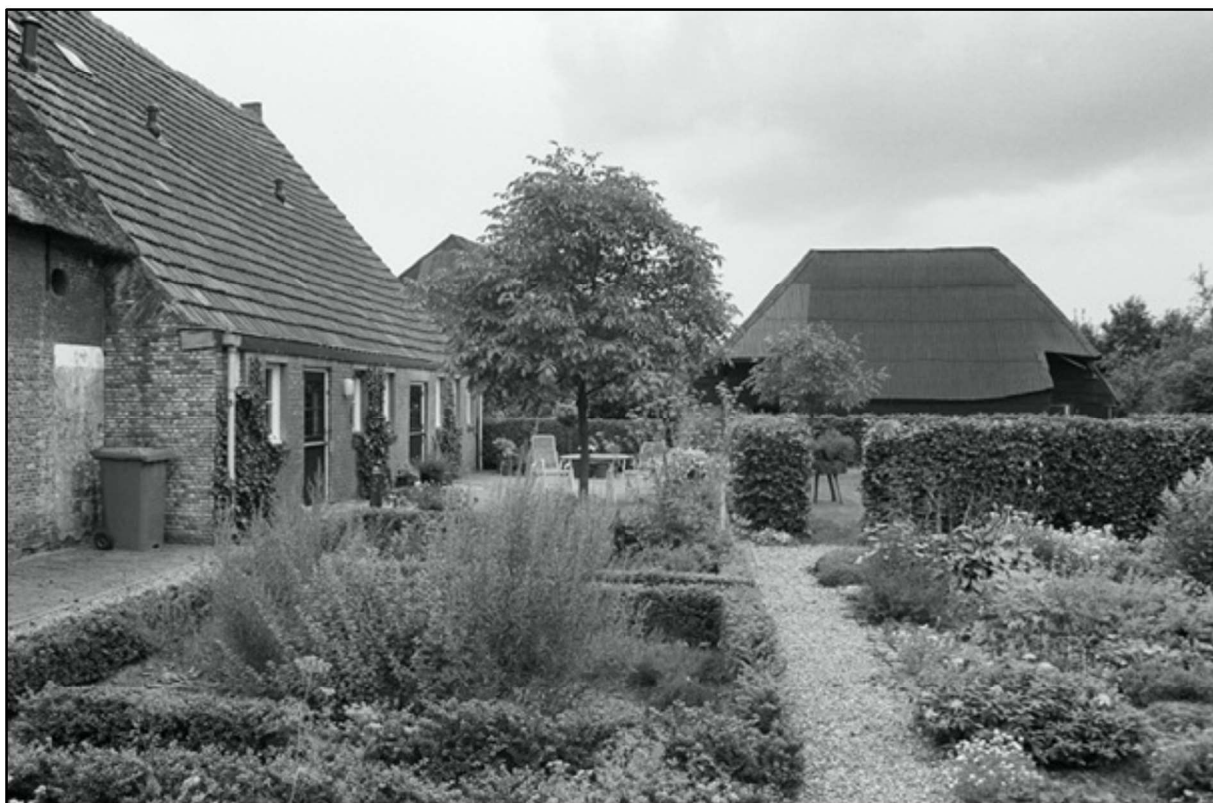
Afb. @: Naar het westen; de gebouwen van over de achtertuin in 1988. [RCE]
