# HISTORISCH VOORONDERZOEK CE

Vismigratie Noord-Brabant

1604719A18-R19-863

Definitief  
1 oktober 2019

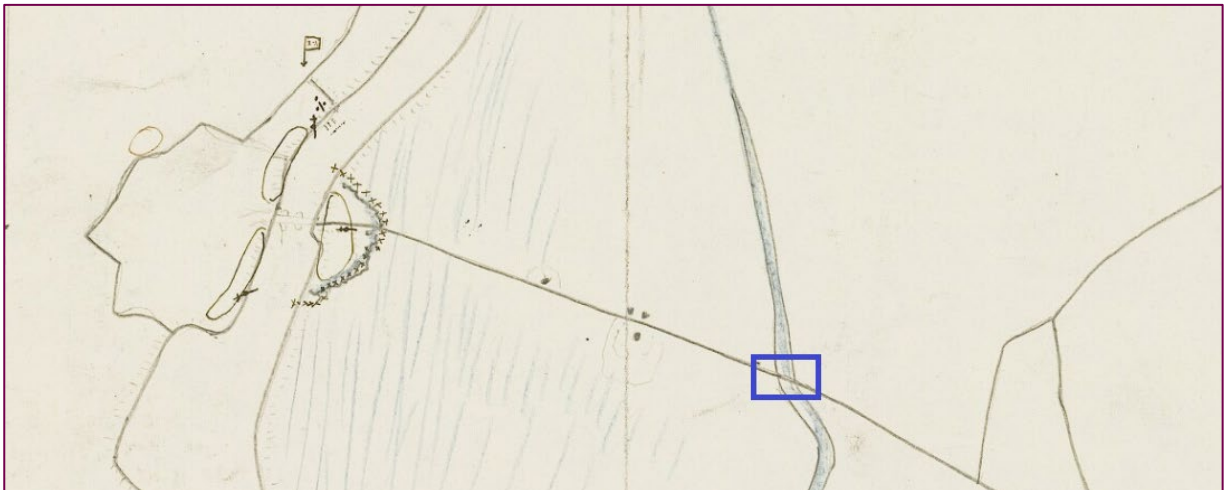
Figuur 2.1: schets van de Nederlandse posities aan weerszijden van de Eendracht bij Tholen in mei 1940. Locatie 5 is aangegeven in het blauw (bron: NIMH 409: 465006).

De Duitsers hebben de Nederlandse stellingen en het stadje Tholen met mortieren en artillerie beschoten. Gezien de afstand tot de vuurdoelen is het vrijwel uitgesloten dat hierbij granaten in het aandachtsgebied zijn neergekomen.

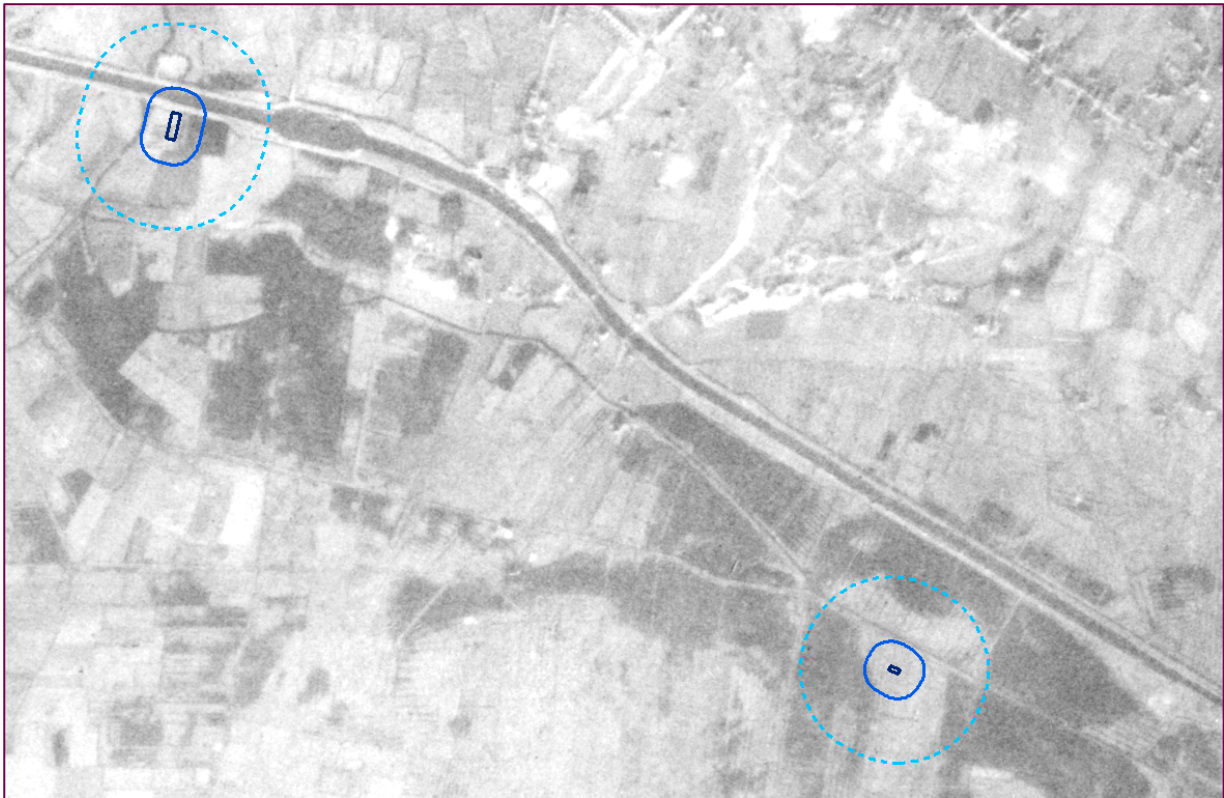
Figuur 2.4: locaties 9 en 10 op een luchtfoto van 26 november 1944 (bron: NCAP 16/1399: 2001)

Volgens het bronmateriaal hebben ten zuiden van Dongen kleinschalige gevechten plaatsgevonden tijdens de bevrijding van dit gebied.<sup>8</sup> Voor zover is na te gaan hebben deze gevechten niet binnen het aandachtsgebied van locaties 9 en 10 plaatsgevonden. Op de luchtfoto van 26-11-1944,<sup>9</sup> de eerste na de bevrijding, zijn geen sporen van gevechtshandelingen te zien. In de jaren 60 zijn er wel granaten gevonden op industrieterrein Tichelrijt en in het Wilhelminakanaal,<sup>10</sup> maar de exacte locaties van deze munitievondsten zijn niet bekend. Derhalve is het onderzoeksgebied van locaties 9 en 10 onverdacht verklaard.
