## VOORONDERZOEK & VERKENNEND WATERBODEMONDERZOEK STUW DONGEDIJK IN DONGEN (LOCATIE 4)

Project "Aanpassen kunstwerken t.b.v. vismigratie 2019-2021"

Ref.: 1604719A17-R19-939  
Versie 2.0  
8 oktober 2019

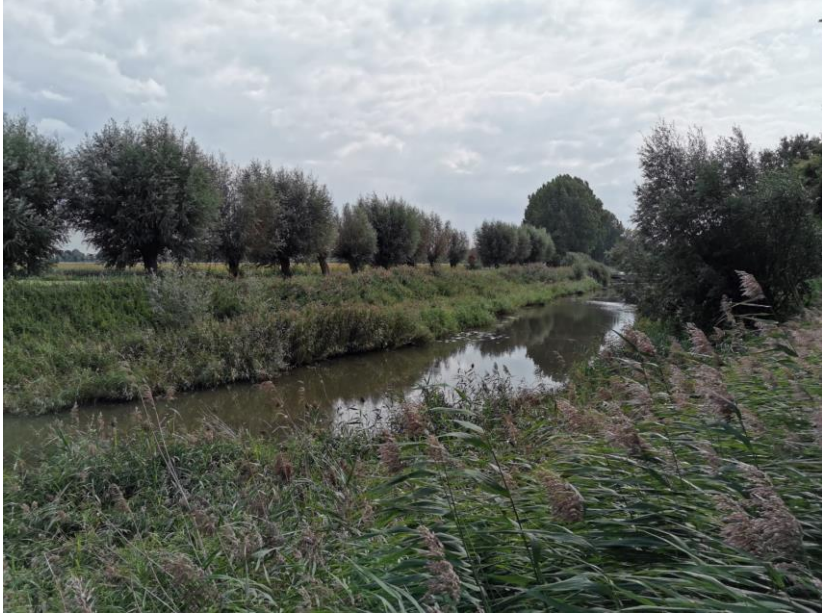
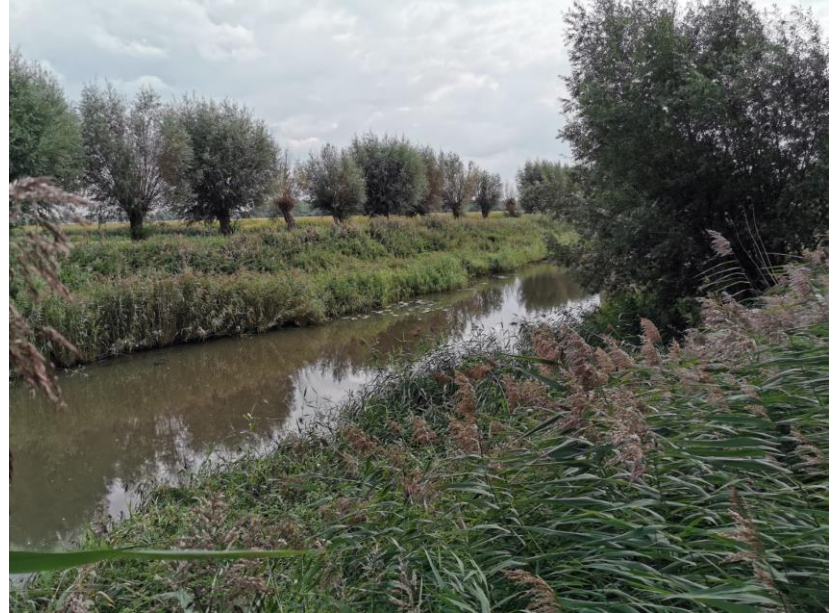
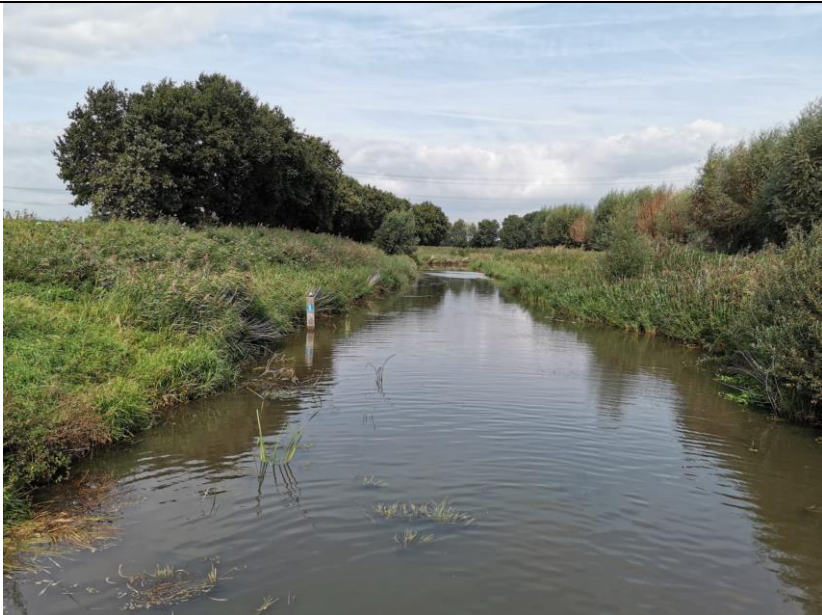
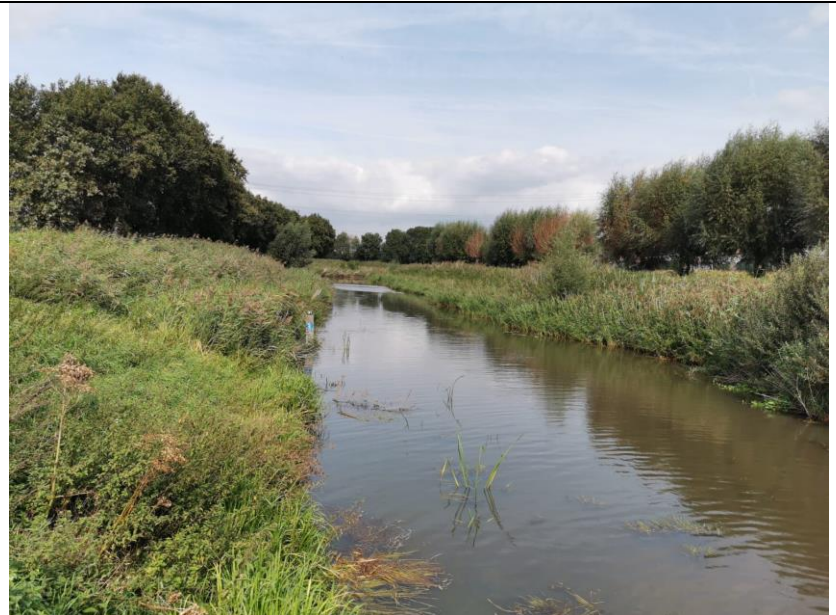
### 5. Foto's

Direct voor uitvoering van de monsternamen is door dhr. P. van Vuuren van RPS een locatie-inspectie uitgevoerd. Aan de oevers van de Donge zijn geen beschoeiingen aanwezig. De beek ligt tussen dijken en kaden.

Bij de inspectie is aandacht besteed aan de toepassing en aanwezigheid van asbestverdachte materialen. Er zijn geen asbestverdachte toepassingen en materialen aangetroffen.
