# Rapportage asbestinventarisatie conform procescertificaat asbestinventarisatie

Projectnummer: 201901037

**De apenrots op het terrein van Diergaarde Blijdorp aan  
de Van Aerssenlaan 49 te Rotterdam**

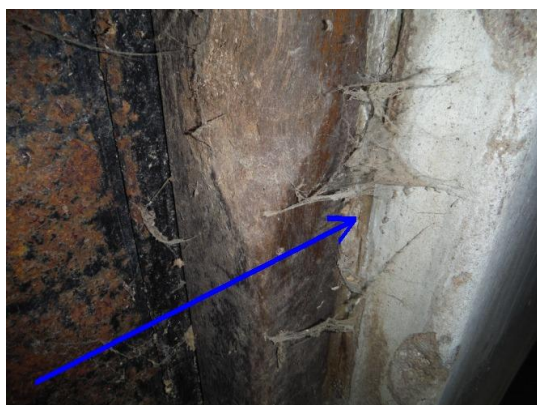
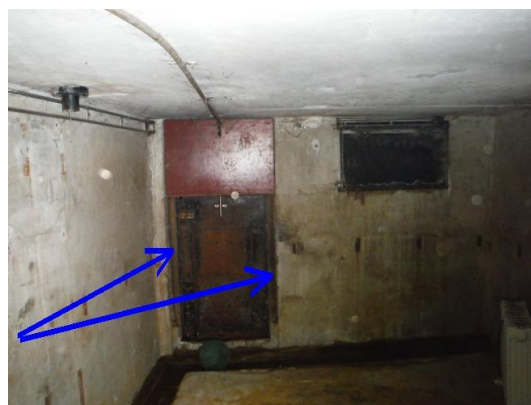
### Bron 3: Afdichting

| Locatie | Dierenverblijf |

| Soort materiaal | Kit |
| Asbesthoudend | Nee |

| Opmerkingen | De bron betreft asbestvrije afdichtingskit tussen de aansluiting van het deurkozijn op de betonconstructie in het dierenverblijf van de apenrots. |
