## BOMENPARAGRAAF

| PROJECT | : | Utrecht, herontwikkeling Vrouwjuttenhof |
| ONDERWERP | : | Bomenparagraaf |
| DATUM | : | 3 maart 2020 |

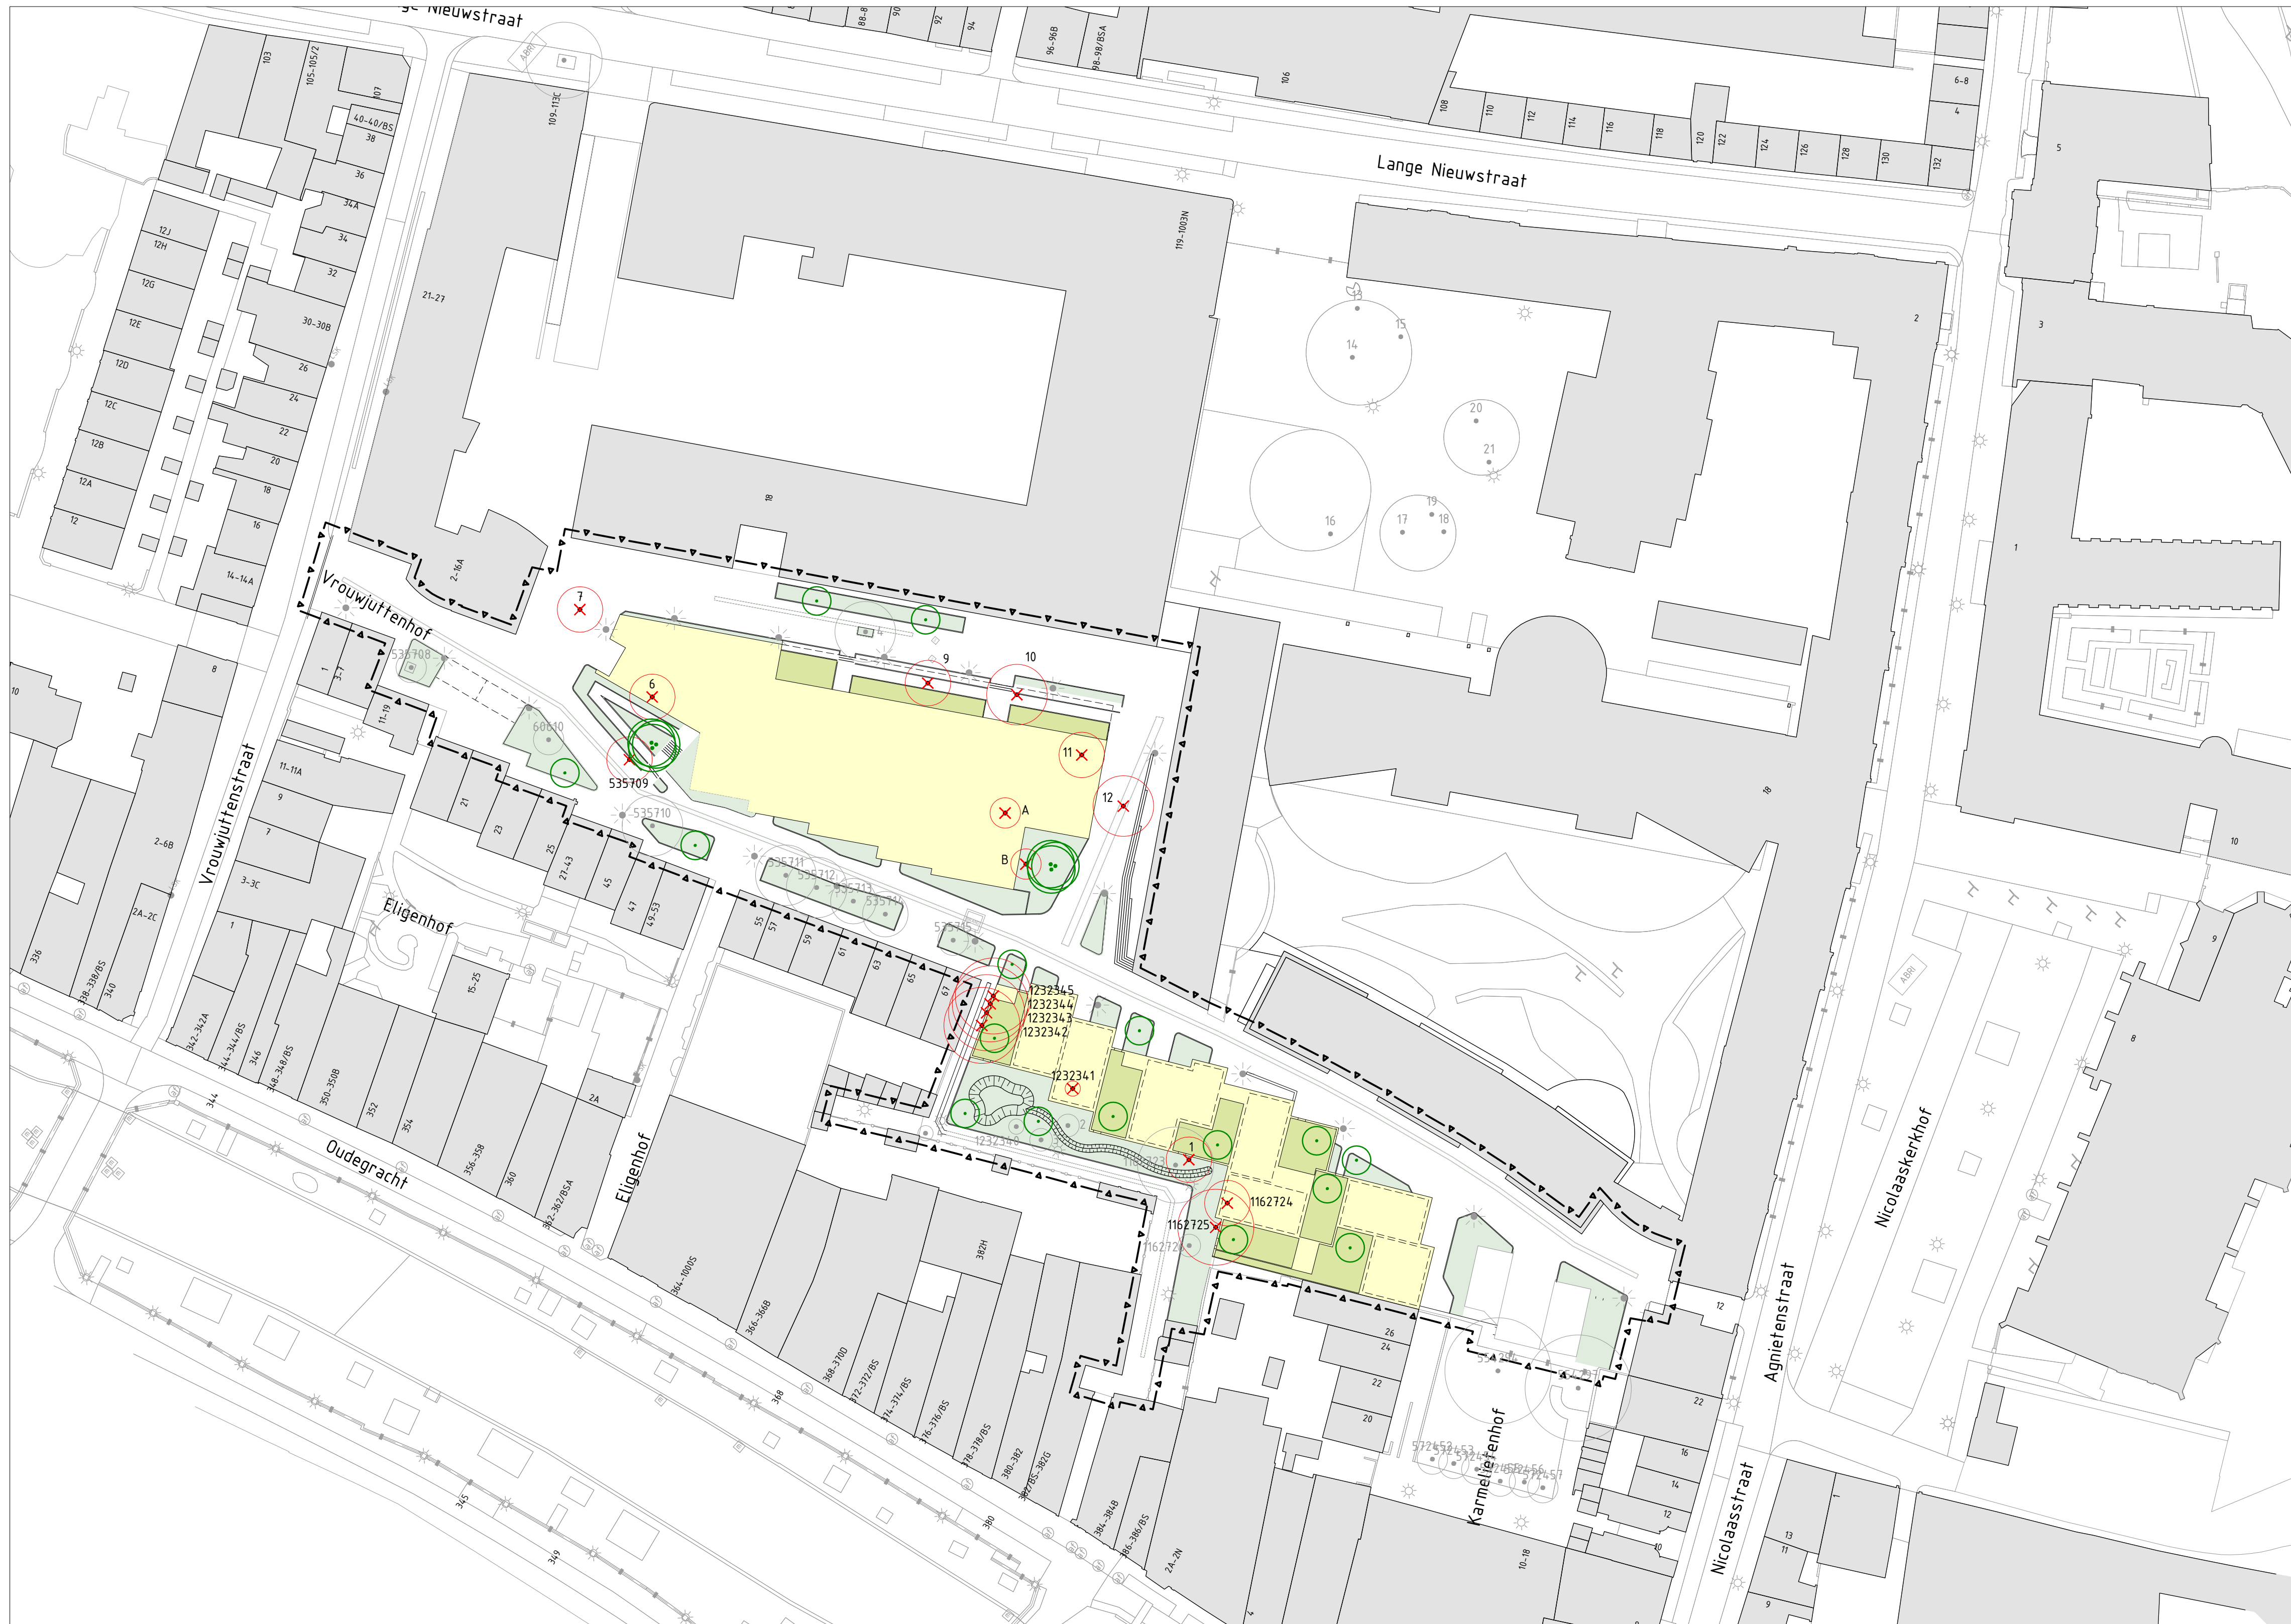
## Bijlage 2 Tekening te kappen en nieuwe bomen

Naar aanleiding van de nieuwe plannen moeten 17 bomen gekapt worden. Op de tekening (bijlage 2) is de locatie te zien. In de tabel (bijlage 1) is een toelichting gegeven. De te kappen bomen staan op of te dichtbij toekomstige bebouwing of de bomen staan in de toekomstige verharding van rijbaan of trottoir, of voor de aanleg van ondergrondse infrastructuur.

Binnen het projectgebied worden 18 nieuwe bomen geplant. De nieuwe bomen staan weergegeven in bijlage 2. Dit is binnen het nieuwe plan het maximale aantal.

| INDIENINGSVEREISTE | DOCUMENT / TOELICHTING |
|---|---|
| Situatietekening met locatie van de boom/bomen | Zie tekening 20200303 - K19-0553-003-04 - Situatie te kappen en nieuw te planten bomen |
| Voor elke boom die u wilt kappen geeft u aan of u <ul style="list-style-type: none"> <li>de bestaande boom verplant</li> <li>een nieuwe boom plant</li> </ul> | Zie tekening 20200303 - K19-0553-003-04 - Situatie te kappen en nieuw te planten bomen en de tabel. |

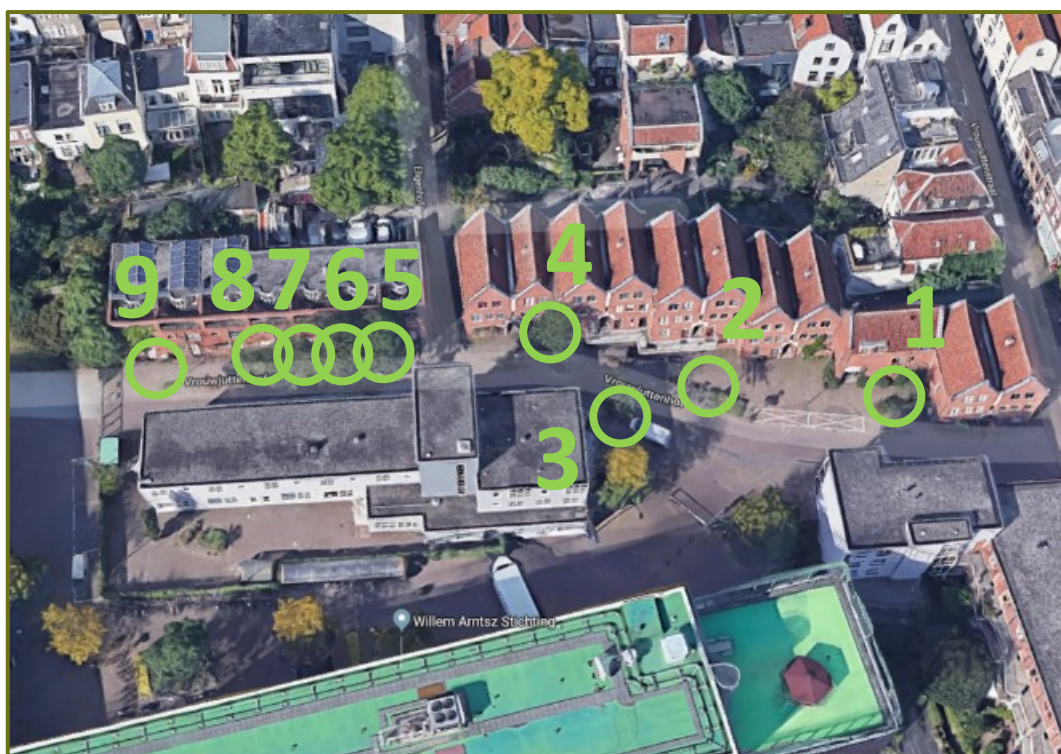
Afbeelding 1. Onderzoekslocatie. (Bron: Google Maps)

Op onderstaande afbeelding is de onderzoekslocatie weergegeven. Het betreft 9 bomen aan de Vrouwjuttenhof te Utrecht. Het betreft de bomen met de groene boomnummers, zie *afbeelding 1*.

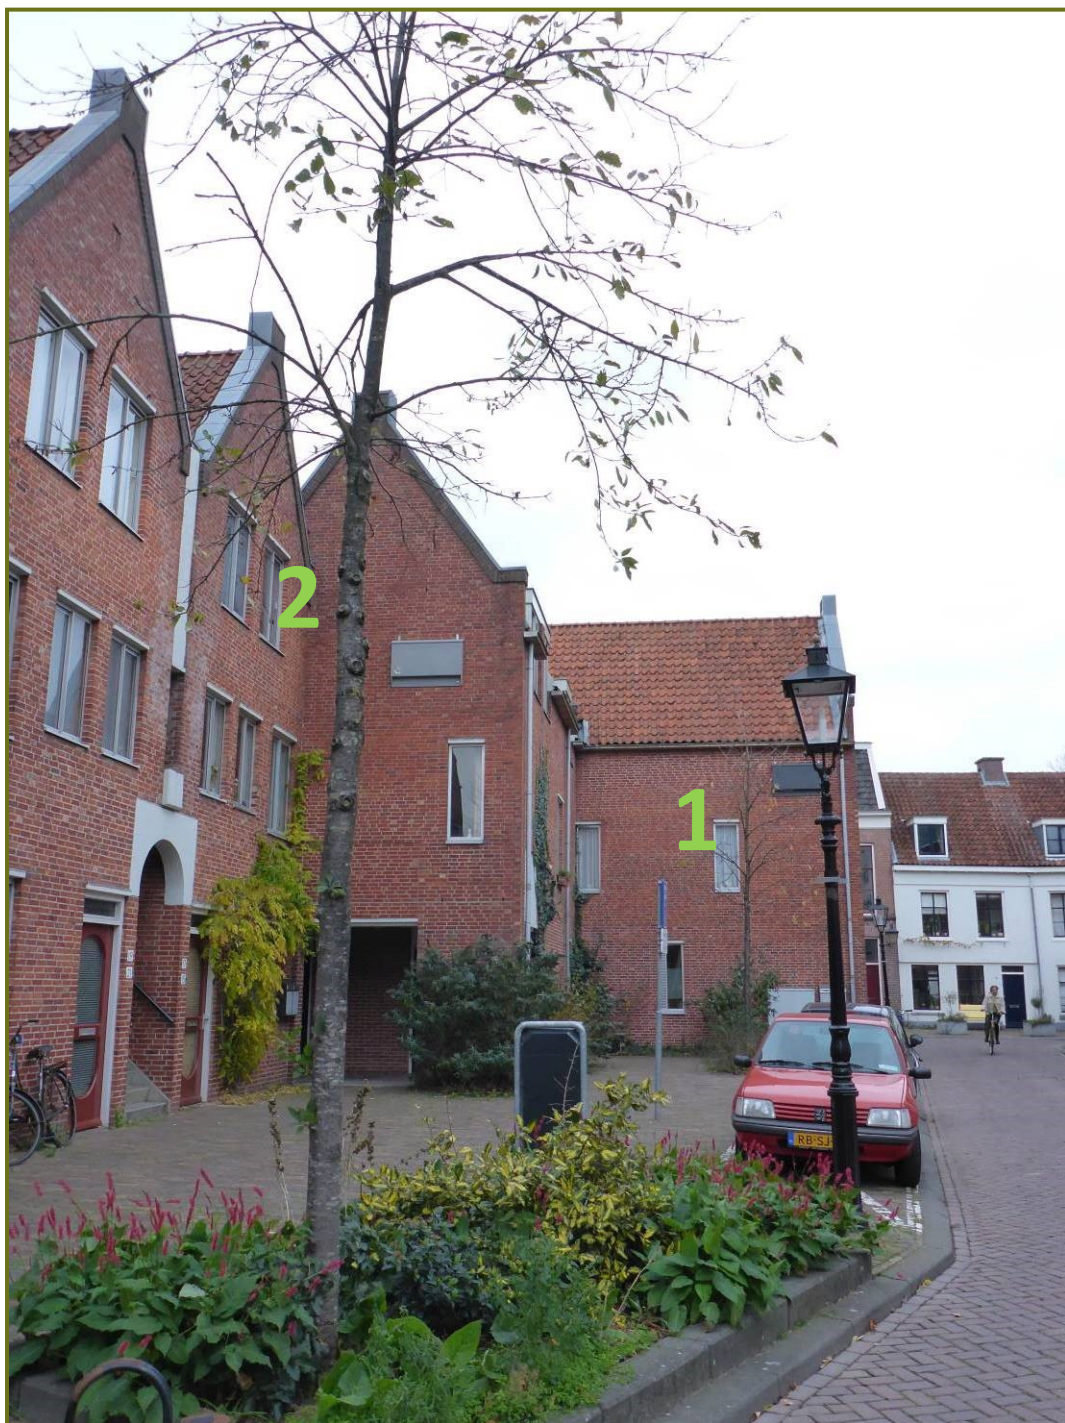
Afbeelding 2. Zoete kersen 1 en 2

Er zijn geen gebreken of aantastingen waargenomen. Bij de zoete kersen 4, 5, 6, 7 en 8 is echter wel opdruk van de klinkerverharding waargenomen.

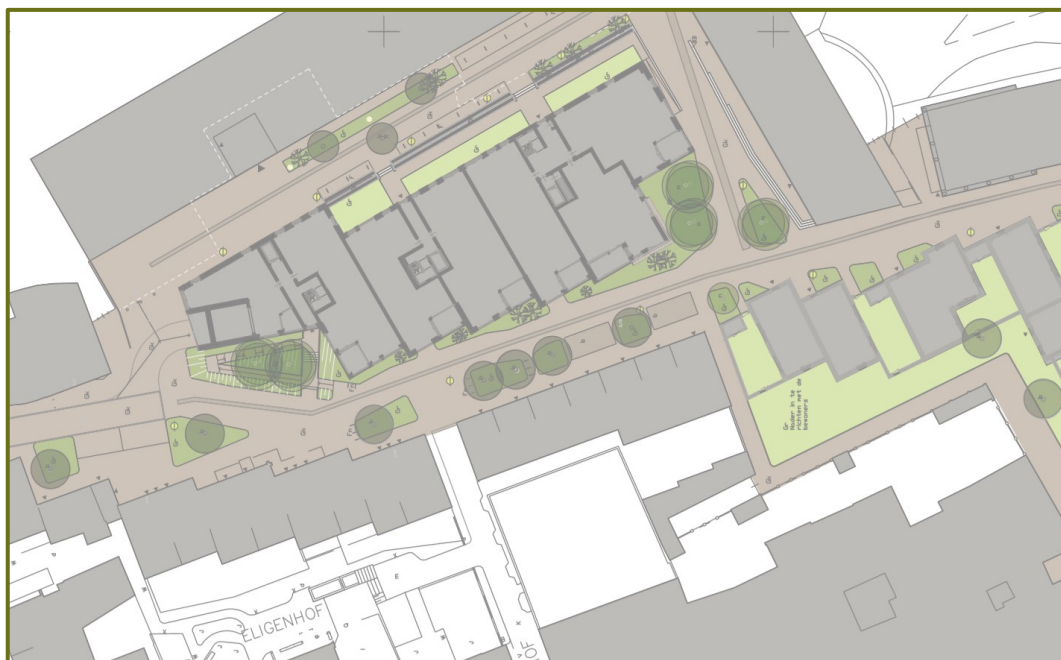
Afbeelding 5. Voorgenomen inrichtingsplan

In onderstaande *afbeelding 4* wordt het inrichtingsplan weergegeven. Een aantal facetten van het ontwerp hebben mogelijk invloed op de aanwezige bomen.

- De huidige rijbaan en trottoir worden vervangen.
- De betreffende bomen komen in grotere boomspiegels te staan.

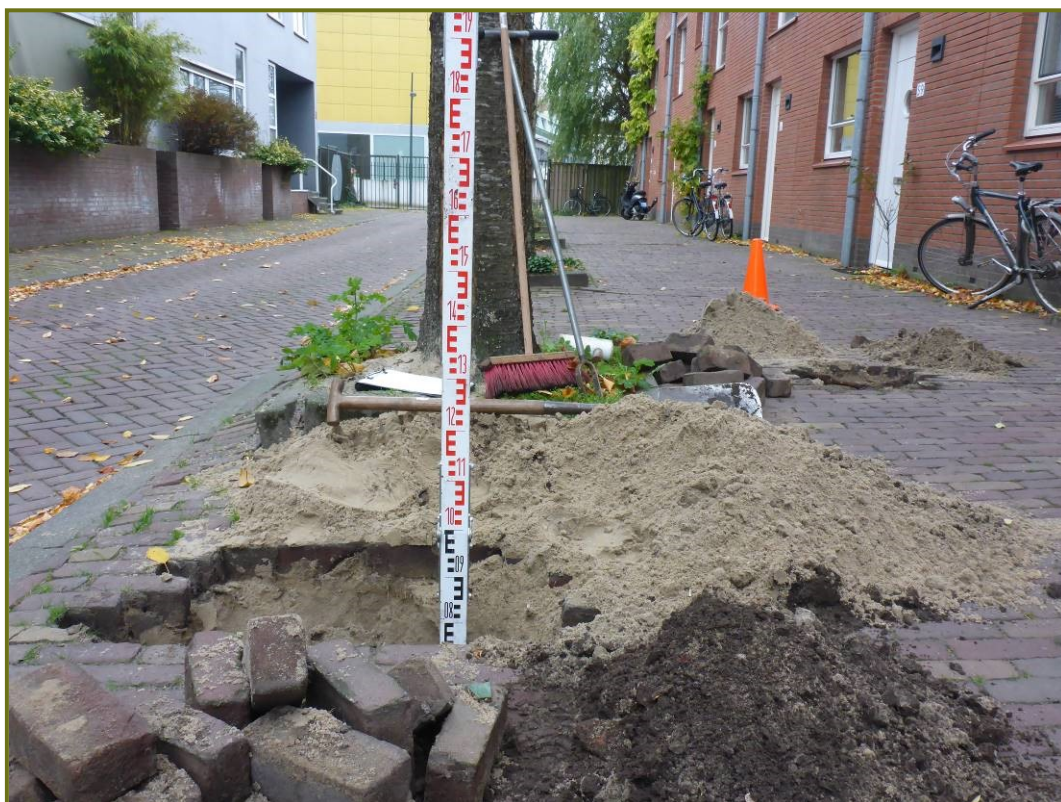
Afbeelding 6. Profielkuil 1 en 2 bij boom 5

Bij boom 5 is een profielkuil gegraven tussen de woning en de boom en aan de noordzijde.

De zoete kers staat in een boomspegel van 1 bij 1 meter. Tussen de woning en de boom is opdruk van verharding waargenomen. In profielkuil 1 zijn wortels van 2, 3 en 4 cm in diameter direct onder de verharding aangetroffen. Onder de klinkerverharding is 60 cm wit zand aangetroffen. Vervolgens is een laag van 20 cm wit en lichtbruin gemengd zand aangetroffen. Vanaf 80 cm beneden maaiveld bevindt zich een verhoogd verdichte laag van kleiig zand en puin.

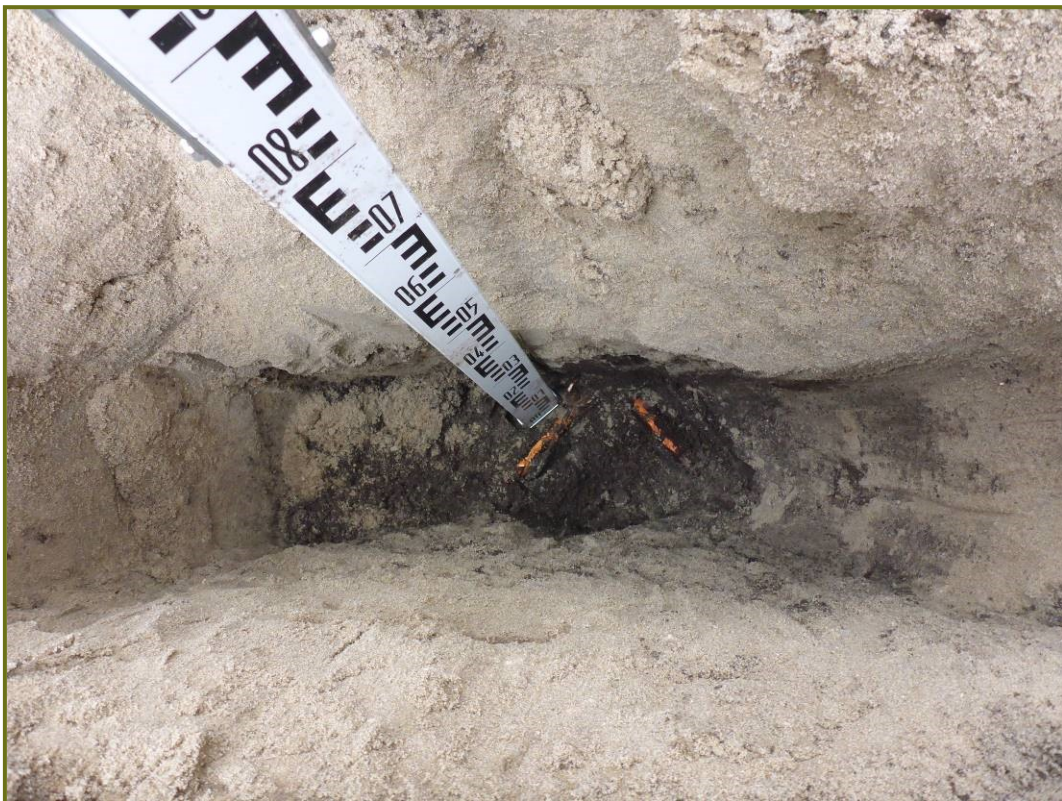
Afbeelding 8. Profielkuil 2

In profielkuil 2 is 70 cm wit zand aangetroffen. Vervolgens is een laag van 30 cm zwart humeus zand aangetroffen. Hier worden twee wortels van 3 en 5 cm in diameter aangetroffen. Vanaf 90 cm beneden maaiveld bevindt zich een verhoogd verdichte laag van kleiig zand en puin.

De overige kersen groeien wel goed omdat deze (*zie afbeelding 7, 8 en 10*) buiten de groeiplaats nog ruimte hebben gevonden. De wortels groeien dan wel op plekken waar deze niet wenselijk zijn.

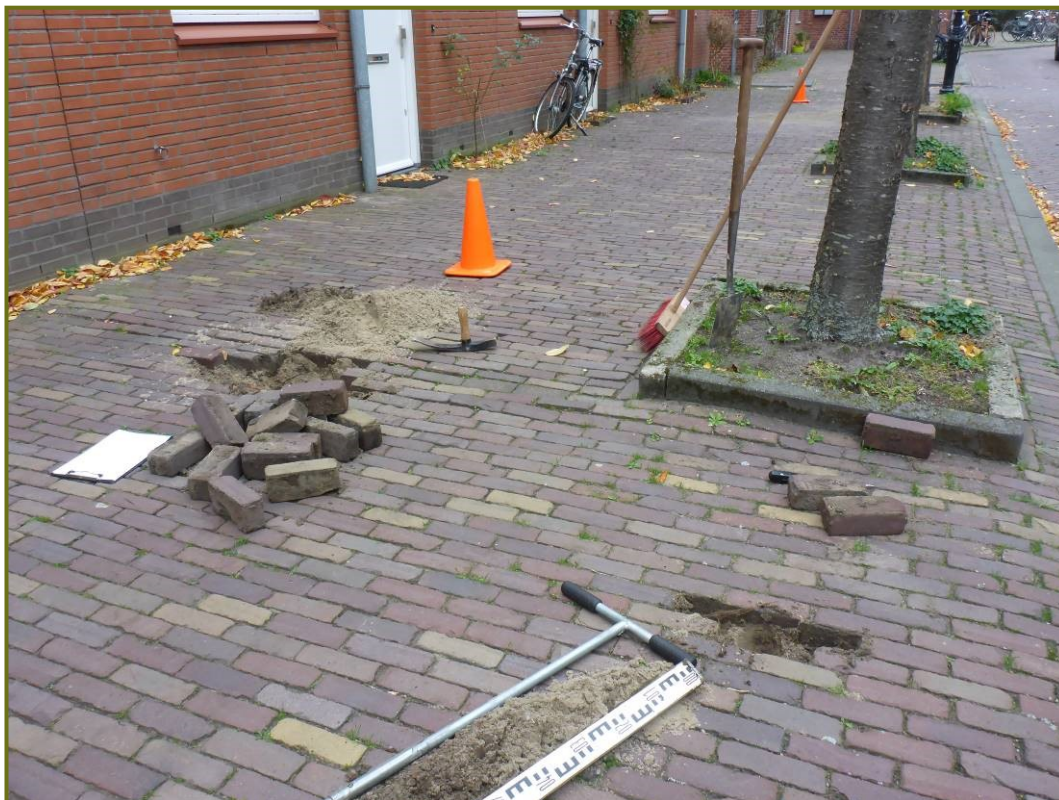
Afbeelding 9. Profielkuil 3 en grondboring 4 bij boom 7

Bij boom 7 is een profielkuil gegraven en een grondboring uitgevoerd tussen de woning en de boom en aan de zuidzijde.

De zoete kers staat in een boomspiegel van 1 bij 1 meter. Tussen de woning en de boom is opdruk van verharding waargenomen. In profielkuil 3 is één wortel van 4 cm in diameter direct onder de verharding aangetroffen. Onder de klinkerverharding is 70 cm wit zand aangetroffen. Vervolgens is een laag van 30 cm wit en lichtbruin gemengd zand aangetroffen. Vanaf 100 cm beneden maaiveld bevindt zich een verhoogd verdichte laag van kleig zand en puin.

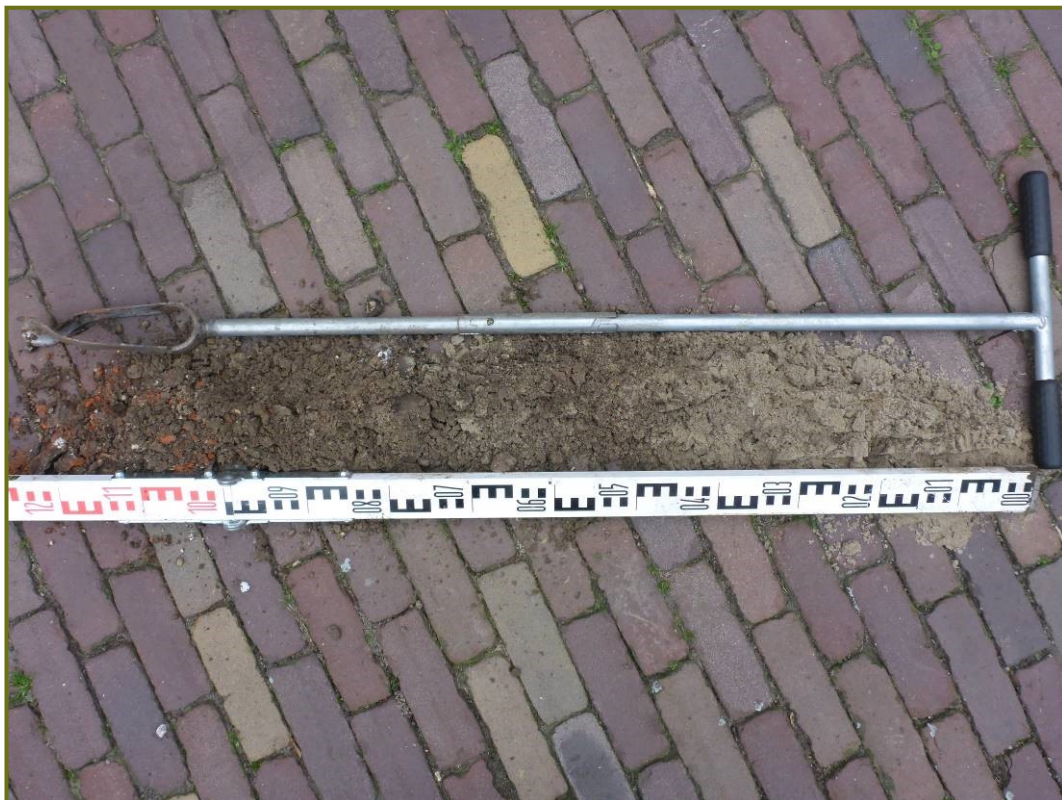
Afbeelding 11. Grondboring 4

Bij grondboring 4 is 65 cm wit zand aangetroffen. Vervolgens is een laag van 60 cm wit en lichtbruin gemengd zand aangetroffen. Vanaf 100 cm beneden maaiveld bevindt zich een verhoogd verdichte laag van kleig zand en puin.

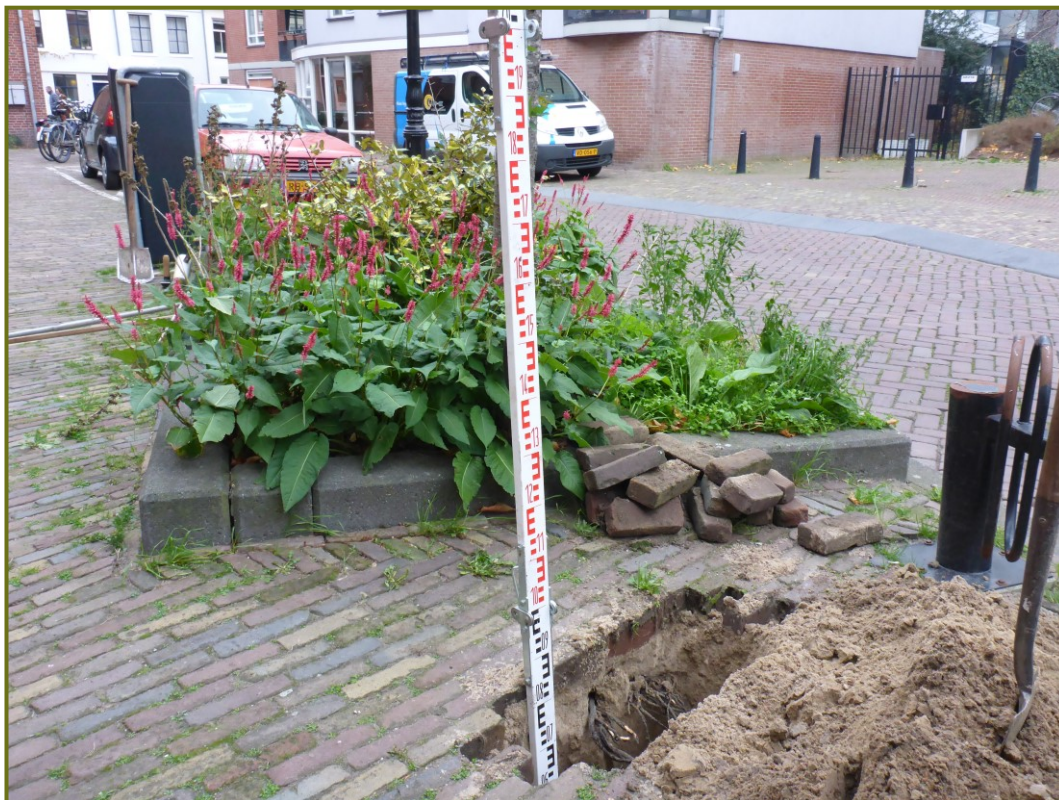
Afbeelding 12. Profielkuil 5 en grondboring 6 bij boom 2

Bij boom 2 is een profielkuil gegraven aan de zuidzijde en een grondboring uitgevoerd aan de noordzijde in het plantvak.

De zoete kers staat in een boomspiegel van 1,5 bij 3 meter met beplanting. Er is bij deze boom geen opdruk van verharding waargenomen. In profielkuil 5 zijn enkele wortels van 0,5 cm in diameter aangetroffen. Onder de klinkerverharding is 80 cm geel zand aangetroffen. Vervolgens is een verhoogd verdichte laag van kleiig zand en puin aangetroffen.

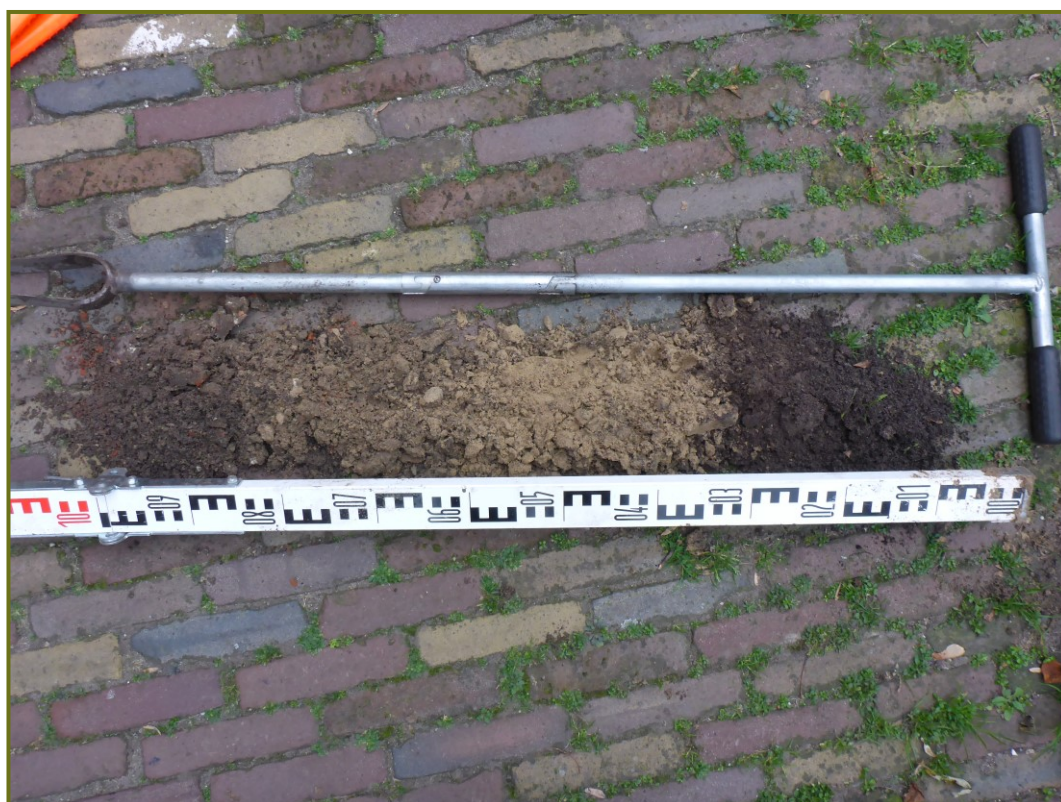
Afbeelding 14. Grondboring 6

Grondboring 6 is uitgevoerd in het plantvak. Hier is 25 cm donkerbruin humeus zand aangetroffen. Vervolgens is een laag van 55 cm geel zand aangetroffen. Vanaf 85 cm beneden maaiveld bevindt zich een verhoogd verdichte laag van kleiig zand en puin.
