**Huidige situatie:**

**Verplaatsing visstoepen:**

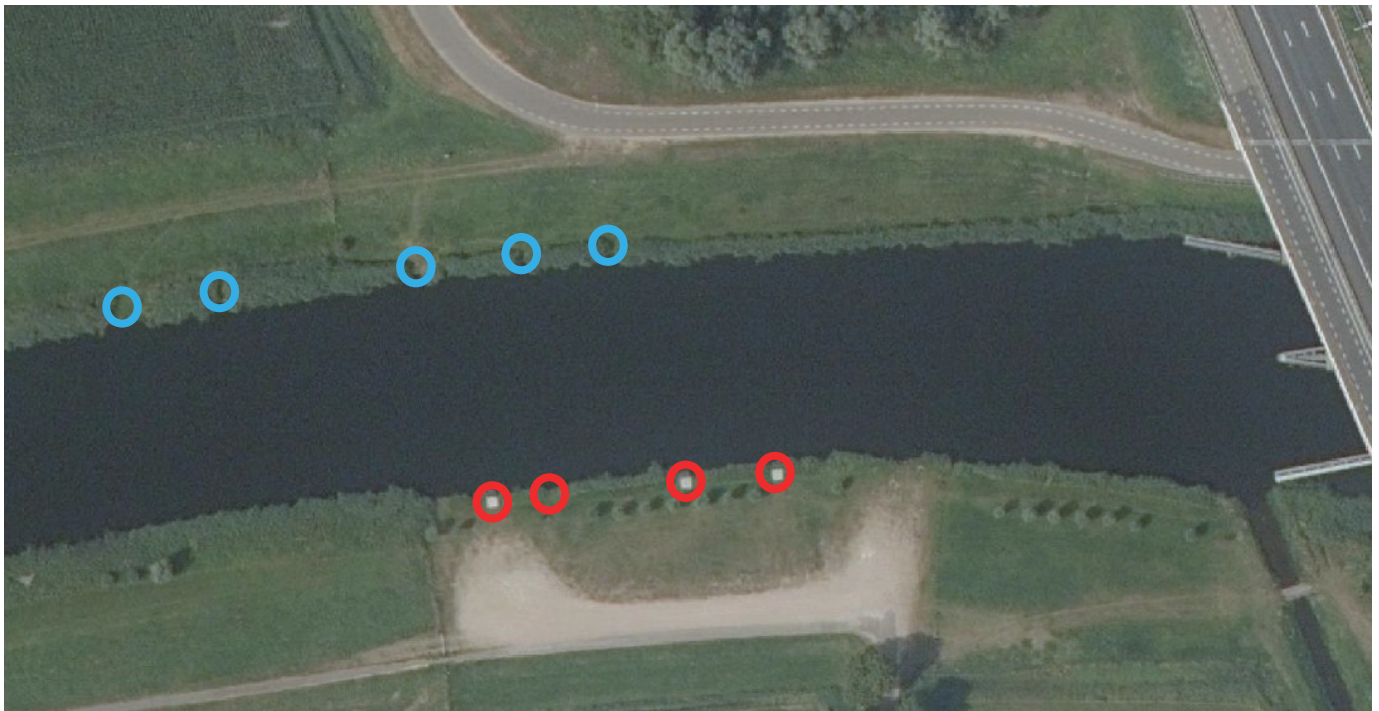
**Luchtfoto met aanduiding van de visstoepen en visplekken:**

In de huidige situatie zijn 4 visstoepen aanwezig aan de Zuidzijde van de Mark en 5 eenvoudige visplekken aan de Noordzijde van de Mark.

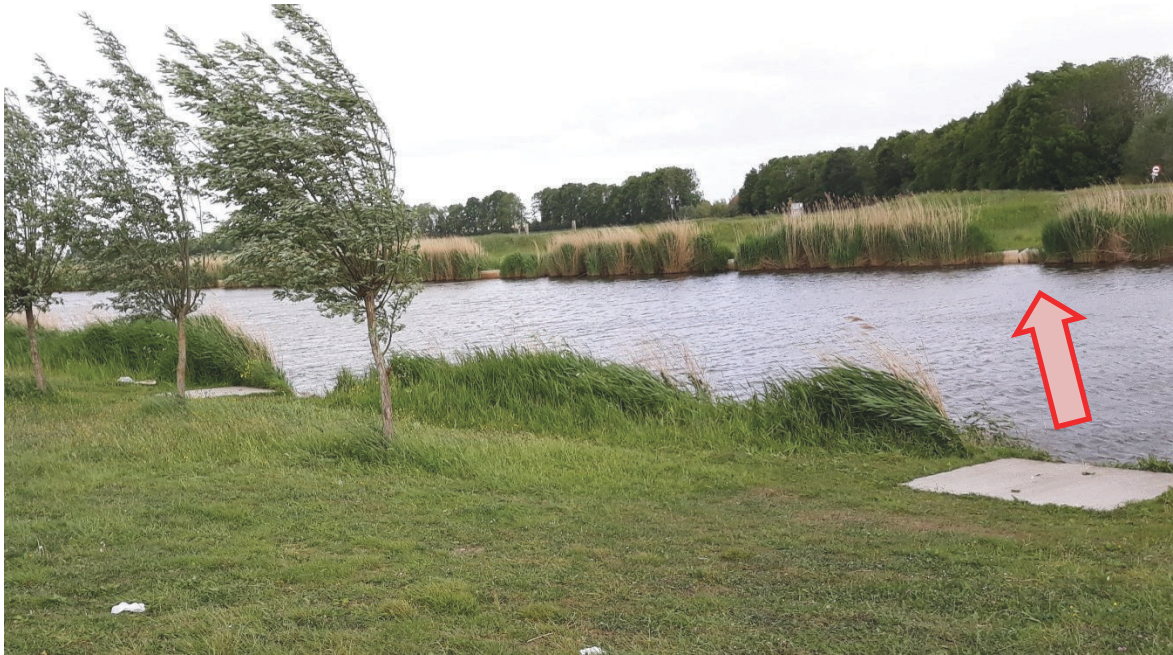
Foto met op voorgrond visstoepen en op achtergrond visplekken:

- de betonplaten aan de Zuidzijde worden verwijderd en de stortsteen op de oever wordt weer aangeheeld.
- aan de Noordzijde worden 5 st betonplaten van 2x2m gelegd op 10a15cm zand t.b.v. stellen. Tevens wordt met stortsteen en doek aangesloten op de oever.

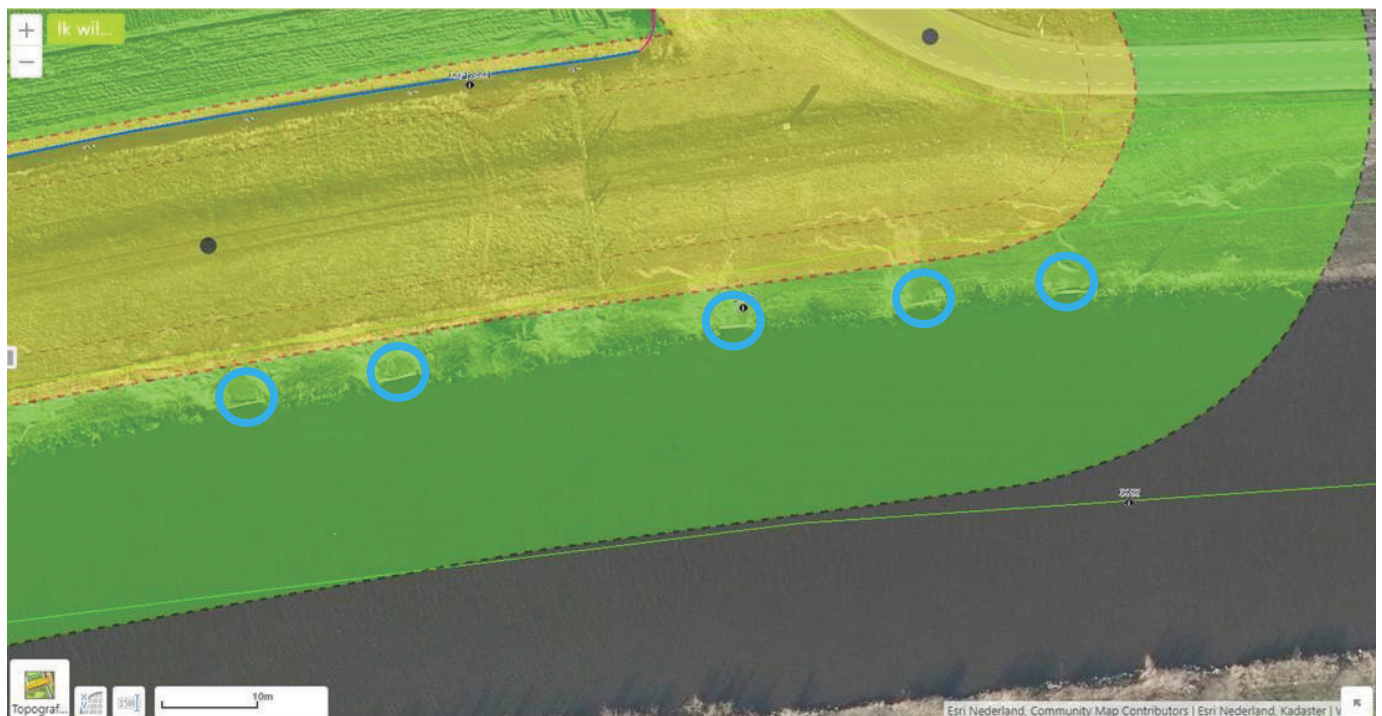
Luchtfoto met uitsnede beschermingszone kering (visplekken vallen geheel binnen groene zone):
