Afb. 1: Globale begrenzing onderzoeksgebied (rood kader). Het betreft een kleedkamergebouw en sp...  
Burgemeester Norbruislaan in het noorden van Utrecht. Bron ondergrond: PDOK.nl/viewer.

effectbeoordeling omdat planning, exacte locatie en details met betrekking tot uitvoering nog onbekend zijn. Alle ingrepen worden uitgevoerd onder de noemer "ruimtelijke ontwikkeling en inrichting". De voornaamste ingrepen zijn:

- Sloop van een kleedkamergebouw (lente/zomer 2020)
- Plaatsing van lichtmasten langs het naastgelegen sportveld (zomer 2020)
- Nieuwbouw kleedkamergebouw (waarschijnlijk medio 2021)

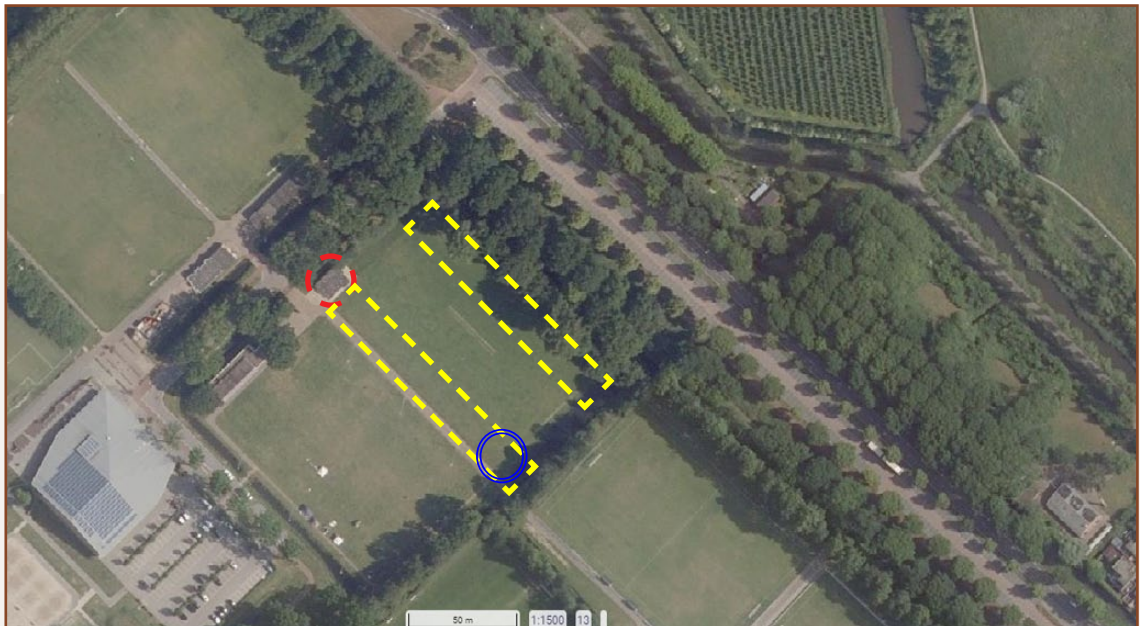
Afbeelding 2: Luchtfoto onderzoekslocatie. De rode onderbroken cirkel geeft de locatie van het te slopen kleedkamergebouw weer. De gele kaders representeren de zones waar lichtmasten gepland zijn, exacte aantallen en locaties zijn nog niet uitgewerkt. De blauwe cirkel geeft bij benadering de locatie van het toekomstige kleedkamergebouw weer. Bron ondergrond: PDOK luchtfoto 2019.

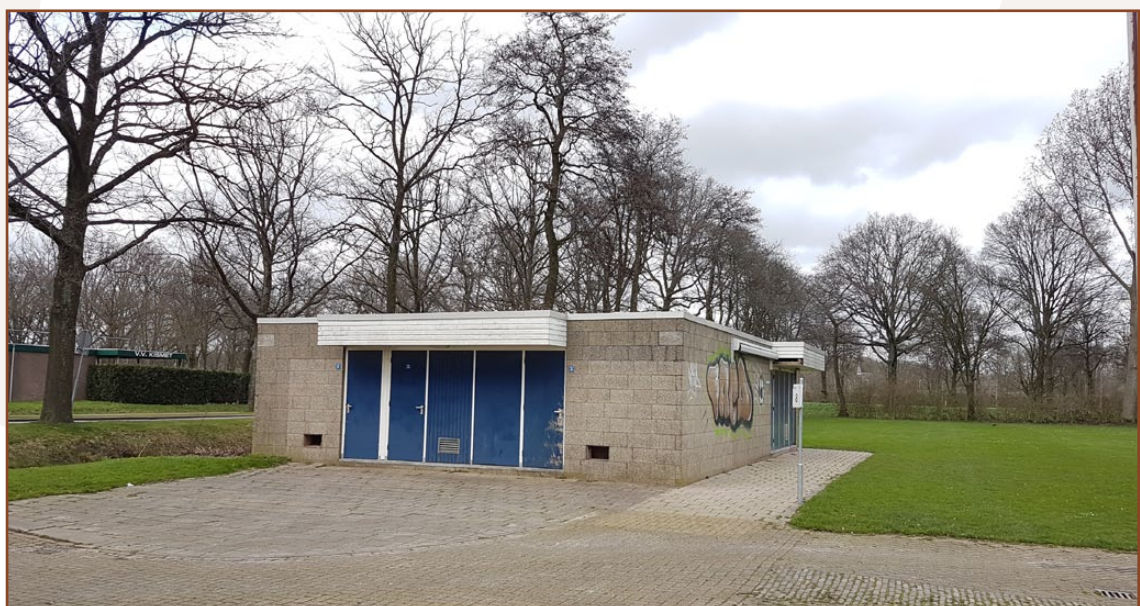
Afbeelding 3: Het te slopen kleedkamergebouw met links de toegangsweg tot Sportpark Zuilen vanaf de Burgemeester Norbruislaan en rechts een deel van het sportveld.

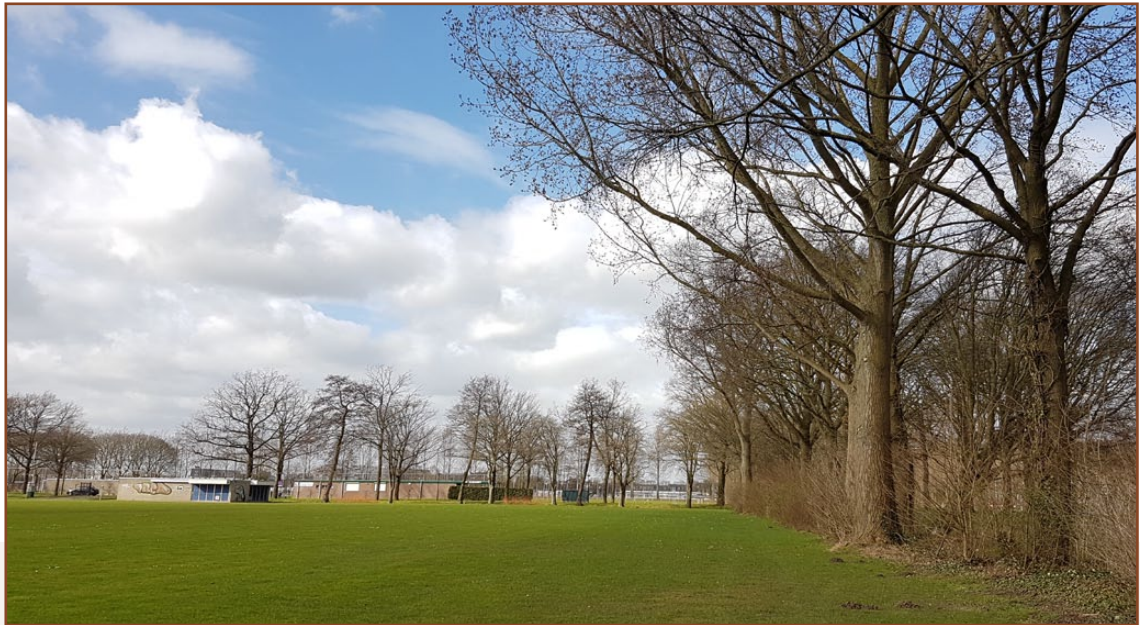
Afbeelding 5: Het sportveld vanuit oostelijke richting gezien. Rechts de bomenrij (met verder rechts maar niet zichtbaar een watergang) en rand van het veld waarlangs mogelijk lichtmasten komen, linksachter het te slopen kleedkamergebouw.

Het realiseren van lichtmasten leidt niet tot directe effecten op vleermuisverblijfplaatsen. Alle bomen langs het veld zijn tijdens het veldbezoek geïnspecteerd op holtes, scheuren en andere potentiële verblijfplaatsen. Deze werden niet aangetroffen in de omgeving van het veld. Van essentieel foerageergebied is met zekerheid geen sprake aangezien er volop bomenrijen, bosranden en watergangen in de directe omgeving aanwezig zijn. Het minder geschikt raken van een relatief klein oppervlakte zal niet leiden tot effecten op lokale vleermuispopulaties.

Om sporten na zonsondergang mogelijk te maken is gemeente Utrecht voornemens om lichtmasten langs de lange zijden van het veld te plaatsen. Om de benodigde lichtsterkte te verkrijgen zijn 6-8 lichtmasten nodig. Het gebruik van lichtmasten langs het sportveld leidt mogelijk tot negatieve effecten door lichtverstoring op een potentieel belangrijke vliegroute van vleermuizen langs de bomenrijen en watergangen ten noorden van het sportveld. Het is aannemelijk dat gewone dwergvleermuizen en andere vleermuizen met verblijfplaatsen in de woonwijk ten zuidoosten van het sportpark de bomenrijen en watergangen tussen sportvelden en Burgemeester Norbruislaan gebruiken als vliegroute van en naar foerageergebieden in noordelijke richting zoals de Vecht, het parkbos en andere delen van Oud-Zuilen. Er is geen onderzoek naar de functie vliegroute langs de Burgemeester Norbruislaan uitgevoerd waardoor niet duidelijk is welke aantallen en soorten gebruik maken van de mogelijke vliegroute. De zuidelijke helft van het sportveld bestaat uit een open vlakte en is geen onderdeel van een vliegroute of belangrijk foerageergebied. Mogelijk kunnen negatieve effecten door lichtverstoring voldoende voorkomen of gemitigeerd worden door aanpassing van de armaturen, verlichtingshoogte en plaatsing van de masten. Of en hoe dit technisch oplosbaar is dient nader uitgezocht te worden. geeft aan hierover intern in overleg te gaan.

- Plaatsing van lichtmasten langs de noordelijke lange zijde van het sportveld kan leiden tot negatieve effecten op een mogelijke belangrijke vliegroute van vleermuizen langs de bomenrijen en watergang ter plaatse. Effecten kunnen mogelijk voorkomen of beperkt worden door bijvoorbeeld gebruik van afschermende armaturen en aanpassen van de hoogte van de masten. Een ander alternatief is dat de lichtmasten uitsluitend in de periode november t/m maart gebruikt worden omdat in deze periode vleermuizen niet of nauwelijks actief zijn. Of en hoe dit technisch en praktisch oplosbaar is dient nader

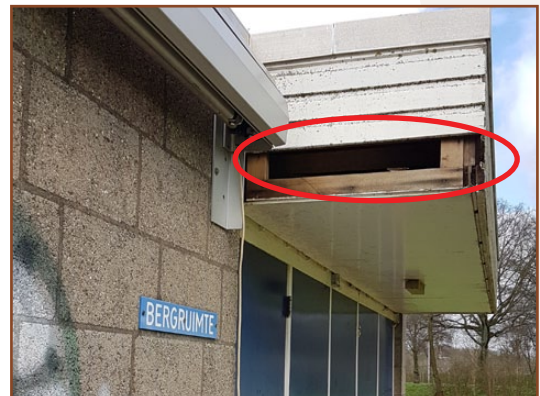
Afbeelding 7: Eén van de openingen in de afdakjes waardoor vogels en andere dieren toegang tot de holle ruimte hebben.

Door beschadiging van de afdakjes zijn deze in de huidige toestand toegankelijk voor vogels en daardoor geschikt als broedlocatie. Tijdens het veldbezoek zijn de ruimten geïnspecteerd met behulp van een zaklamp. Nesten werden niet aangetroffen, in het afdakje in de oostgevel wel takjes en veertjes die vermoedelijk eens deel uitmaakten van een nest. Soorten met jaarrond beschermde nestplaatsen worden niet verwacht. Door de relatief geïsoleerde ligging ten opzichte van de stedelijke omgeving ligt aanwezigheid van huismus en gierzwaluw niet voor de hand. Tijdens het locatiebezoek werden nergens huismussen gezien of gehoord, en in de afdakjes ontbraken nest(rest)en van huismussen. Voor gierzwaluw zijn de gebouwen erg laag (< 3 meter), de ligging in een open omgeving naast een bomenrij is ongunstig en de potentiële nestlocaties lijken er pas vrij recent te zijn terwijl gierzwaluwen niet snel nieuwe nestplaatsen in bezit nemen. Van steenuil en kerkuil zijn geen sporen zoals braakballen, schijfsporen en veren aangetroffen en kunnen als afwezig worden beschouwd. Voor overige vogelsoorten met jaarrond beschermde nestplaatsen heeft de locatie geen potentie. In de bomen rond het sportveld zijn geen kraaiennesten of nesten aanwezig van roek, sperwer, buizerd, boomvalk, ransuil en andere soorten met jaarrond beschermde nest- of rustplaatsen. Het uitvoeren van nader onderzoek of treffen van mitigerende maatregelen is niet aan de orde wat betreft vogels met jaarrond beschermde rust- en voortplantingsplaatsen.

In de afdakjes zijn broedgevallen van zangvogels zoals spreeuw en zanglijster mogelijk. Sloop- en bouwwerkzaamheden kunnen leiden tot verstoring van nesten tijdens de broedperiode. Dit is te voorkomen door werkzaamheden te starten buiten het voortplantingsseizoen. Het broedseizoen is geen vastgestelde periode, uitsluitend van belang is aanwezigheid van in gebruik zijnde nesten. Indicatief wordt vaak de periode half maart - half augustus gehanteerd omdat in deze periode de kans op broedgevallen het grootst is. Aangezien de sloopwerkzaamheden waarschijnlijk eerder starten is het noodzakelijk om voorafgaand aan de werkzaamheden een broedvogelcheck uit te laten voeren door een erkend deskundige. Worden daarbij geen nesten vastgesteld dat kunnen de afdakjes worden dichtgemaakt om broedgevallen te voorkomen. Wanneer wel nesten aanwezig zijn moet gewacht worden met dichtmaken of slopen totdat het nest niet meer in gebruik is. Eventuele nesten in bomen en nestkastjes in de bomenrij ten noordwesten van het kleedkamergebouw zullen gezien de kleinschaligheid en korte tijdsduur van de ingreep geen wezenlijke hinder ondervinden van de werkzaamheden.

- De afdakjes zijn toegankelijk voor broedvogels. De sloopwerkzaamheden kunnen daarom leiden tot vernieling van nesten tijdens de broedperiode. Dit is te voorkomen door werkzaamheden te starten buiten het broedseizoen. Het broedseizoen is geen vastgestelde periode, uitsluitend van belang is aanwezigheid van in gebruik zijnde nesten. Indicatief wordt vaak de periode half maart - half augustus gehanteerd omdat in deze periode de kans op broedgevallen het grootst is. Een alternatief is om voorafgaand aan de sloop een broedvogelcheck uit te laten voeren door een terzake kundig persoon. Worden hierbij geen bezette nesten aangetroffen dan worden de openingen zo snel mogelijk dichtgemaakt om tussentijdse broedgevallen te voorkomen.

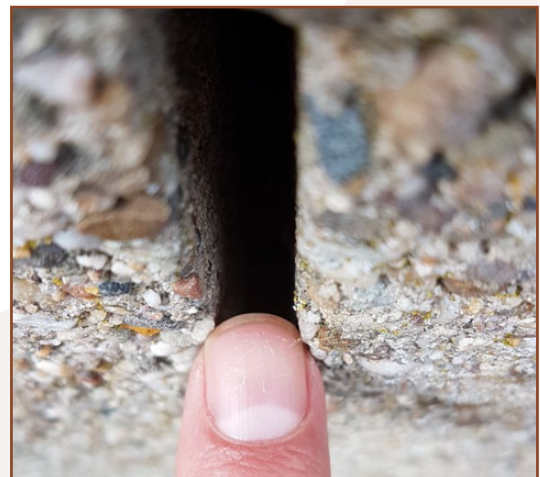
Afbeelding 9: Cloese-up van één van de open voegen. Via de voegen kan de achterliggende luchtspouw bereikt worden.

Het kleedkamergebouw is opgebouwd uit een dubbele laag cementblokken met een luchtsponw ertussen. In de west- en oostgevel zijn diverse open voegen aanwezig tussen de blokken. die groot genoeg zijn voor dwergvleermuizen (gewone, ruige en kleine dwergvleermuis). Deze openingen bevinden zich in de onderste rij blokken en tussen blokken op ongeveer 2,5 meter hoogte, kort onder de dakrand. Niet alle open voegen zijn groot genoeg voor vleermuizen, maar meerdere hoge voegen zijn met zekerheid breed genoeg voor dwergvleermuizen. Voor grotere soorten zoals laatvlieger zijn de openingen te klein. De openingen leiden tot een spouwruimte die tenminste geschikt is als zomer-, paar- en (klein) winterverblijf van vleermuizen. Gezien het type gebouw, de locatie en de waarnemingen die op het sportpark gedaan zijn worden voornamelijk kleine verblijfplaatsen van gewone dwergvleermuis verwacht.

1) Het gebouw is eigendom van de gemeente en het gebouw is geschikt voor gewone dwergvleermuis. Er kan gebruik worden gemaakt van de gemeentelijke gebiedsgerichte ontheffing voortvloeiend uit het Soortenmanagementplan. Werk volgens het protocol diervriendelijk slopen (sloop buiten kraamperiode en periode van winterrust, ongeschikt maken verblijfplaats buiten de kwetsbare perioden). Realiseer in de nieuwbouw 10 paarverblijfplaatsen en/of 1 groepsvleermuisverblijfplaats in de vorm van inbouwvoorzieningen. Daarnaast dienen vleermuiskasten te worden opgehangen in de omgeving die als tijdelijke vervanging kunnen dienen totdat de voorzieningen in het nieuwe kleedkamergebouw functioneel zijn. Het aanbieden van zowel tijdelijke als permanente vervangende voorzieningen voor vleermuizen dient onder ecologische begeleiding plaats te vinden.

- Het perceel is eigendom van de gemeente en het gebouw is geschikt voor gewone dwergvleermuis. Er kan gebruik worden gemaakt van de gemeentelijke gebiedsgerichte ontheffing voortvloeiend uit het Soortenmanagementplan. Werk volgens het protocol diervriendelijk slopen (sloop buiten kraamperiode en periode van winterrust, ongeschikt maken verblijfplaats buiten de kwetsbare perioden). Realiseer in de nieuwbouw 10 paarverblijfplaatsen en/of 1 groepsvleermuisverblijfplaats in de vorm van inbouwvoorzieningen. Het bepalen van geschikte typen, locaties en randvoorwaarden van inbouwvoorzieningen dient tijdig en onder ecologische begeleiding plaats te vinden;
