**Toelichting planwijzigingen** 427 Herbestemming HAKA gebouw, Rotterdam  
13 mei 2020

Voor de herbestemming van het HAKA gebouw is een gewijzigde set d.d. 15 april 2020 ingediend. Hierin zijn in hoofdlijnen de volgende planwijzigingen doorgevoerd:

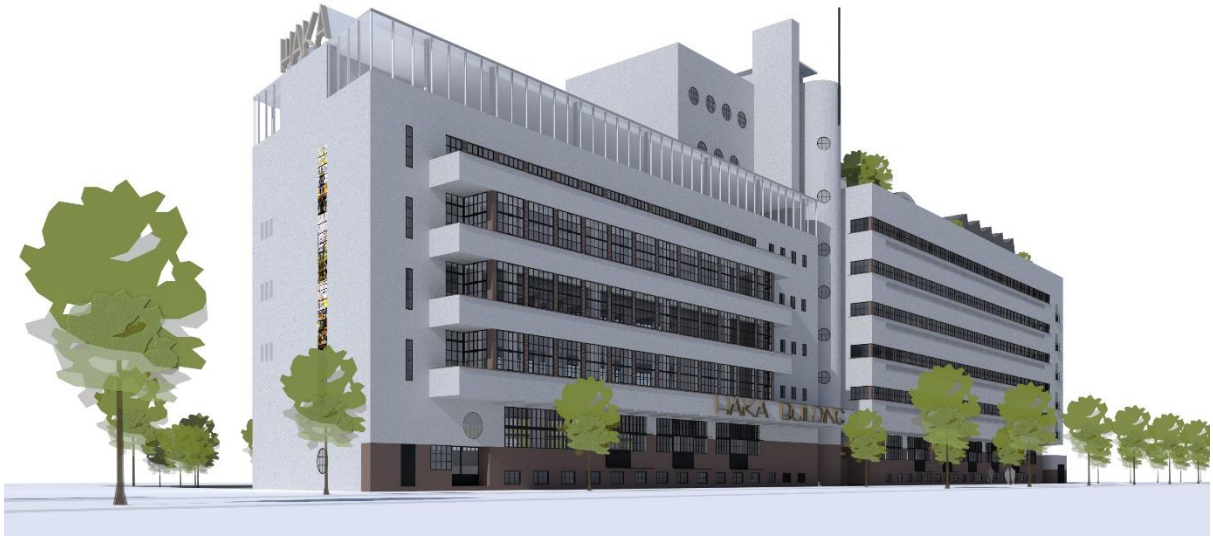
afb. 1: impressie dakopbouw Kantoor, 19 februari 2020.

- Het klopt dat de impressies van het exterieur hetzelfde zijn. Van de planwijzigingen is feitelijk alleen de plafondrand van de dakopbouw Kantoor te zien. Ter volledigheid stuur ik het beeld mee wat gepresenteerd is aan de commissie W+M d.d. 19 februari 2020 waarom de aangepaste plafondrand is te zien. In deze presentatie is ook toegelicht dat het patroon op het glas is komen te vervallen, waardoor de opbouw nog transparanter wordt.

- P. 44. Het klopt dat het patroon op het glas van de dakopbouw is komen te vervallen, dit is gedaan om zo, samen het ranker maken van de dakranddetail, de opbouw transparanter te maken. Dit is ook zo toegelicht in de presentatie aan de commissie W+M van 2 oktober 2019.

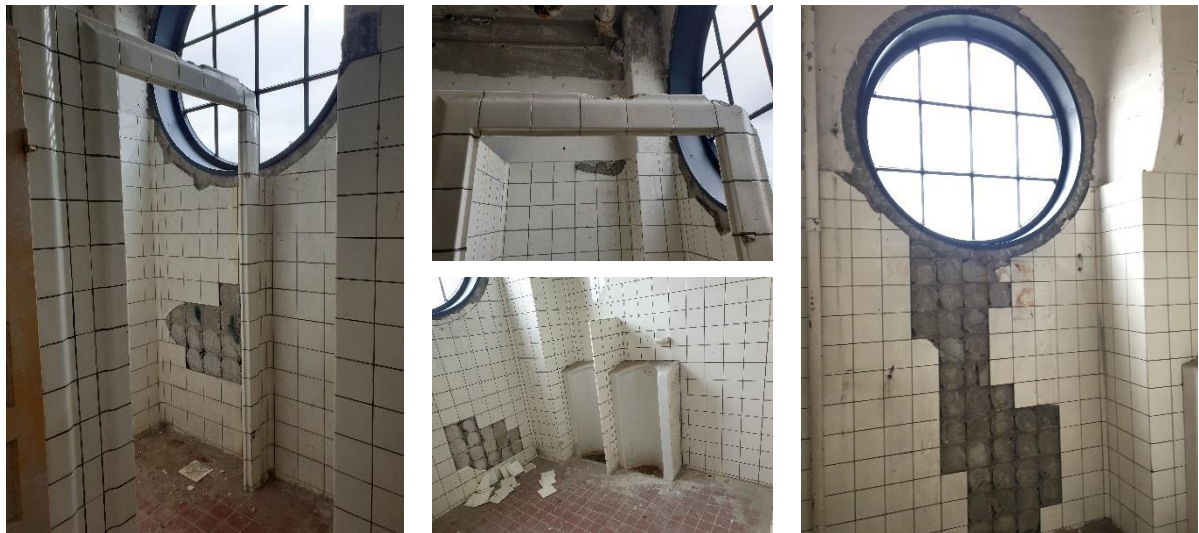
- P. 20. De toiletgroepen op de koppen van het gebouw zijn erg beschadigd en daardoor is het niet haalbaar om deze, naast te centrale toiletgroepen, ook te restaureren. We kiezen er daarom voor de grote centrale toiletgroepen te restaureren met het vrijgekomen materiaal van de toiletgroepen op de kop Fabriek. Het gaat om de interne scheidingswandjes met de kozijntegeltjes en scharnieren e.d, urinoirs en niet-oorspronkelijk sanitair. Op de kop van het Kantoor gaat het in feiten alleen om het verwijderen van vermoedelijk niet-oorspronkelijke toiletpotten en wasbakken. De vloer- en wandtegels blijven bij al deze toiletgroepen wel gehandhaafd. Ter illustratie een aantal foto’s van de toiletgroepen op de kop Fabriek.

afb. 2 t/m 5: zwaar beschadigd tegelwerk, sanitair en deuren voor een groot deel niet meer aanwezig

We hebben onderzocht of het mogelijk was om in dezelfde ruimte nieuwe toiletten te maken, maar daar bleek de ruimte te klein voor te zijn. We hebben er daarom voor gekozen de toiletten en de schachten voor de installaties gezamenlijk op te lossen, waardoor er maar 1 ingreep op de verdieping nodig is. En de drie huidige toiletgroepen kunnen dan als berging gebruikt worden.

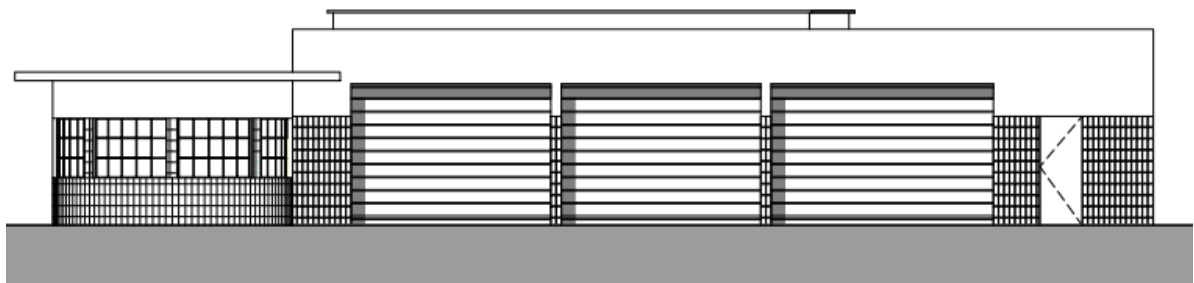
afb. 6: aanzicht bijgebouw

- P. 48 Er is aan de beelden van de installatieombouw niks veranderd t.o.v. 7 juni 2019.
- P.49 Bij de plattegrond staat per ongeluk nog de tekst “hergebruik bestaande kozijnen hoofdgebouw”. Het vorige voorstel, zoals gepresenteerd op 2 oktober 2019, was om deze dicht te zetten met vrijgekomen kozijnen van het hoofdgebouw met als alternatief een stalen hek. Nu we de kozijnen in het hoofdgebouw handhaven, vallen we terug op dit alternatief. De sparingen worden dichtgezet met horizontaal geplaatste stalen, vaste, zwarte panelen, zie afb 6. De horizontale belijning verwijst naar de oorspronkelijke garagedeuren.

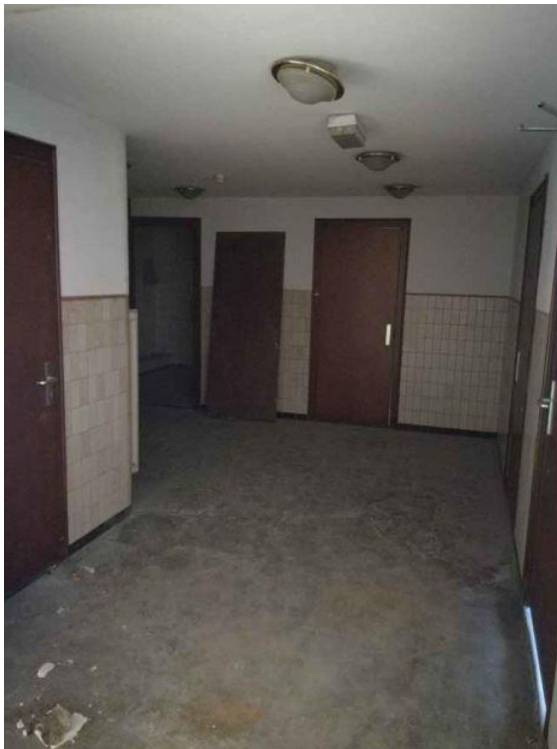
*afb. 7: voorruimte trappenhuis Kantoor 4<sup>e</sup> verdieping*

- Voor toelichting toiletten, zie punt 2
- De reden om de nieuwe trap in de voorruimte trappenhuis Kantoor 4<sup>e</sup> verdieping te verplaatsen, i.p.v. van de oorspronkelijke trap voor een deel door te zetten, is omdat er dan veel minder aan het huidige gebouw aangepast en gesloopt hoeft te worden. Het trappenhuis Kantoor blijft hierdoor ook in tact. De nieuwe trap wordt vrij in de ruimte geplaatst op de bestaande natuurstenen vloerafwerking.
