Bijlage 8 bij besluit  
Z2019-007040-V1

Bouwhistorische verkenning  
**Karkooi bij De Pekhoeve**  
Dorpstraat 92, Ulvenhout

© Veerman Bouwhistorie, 2017

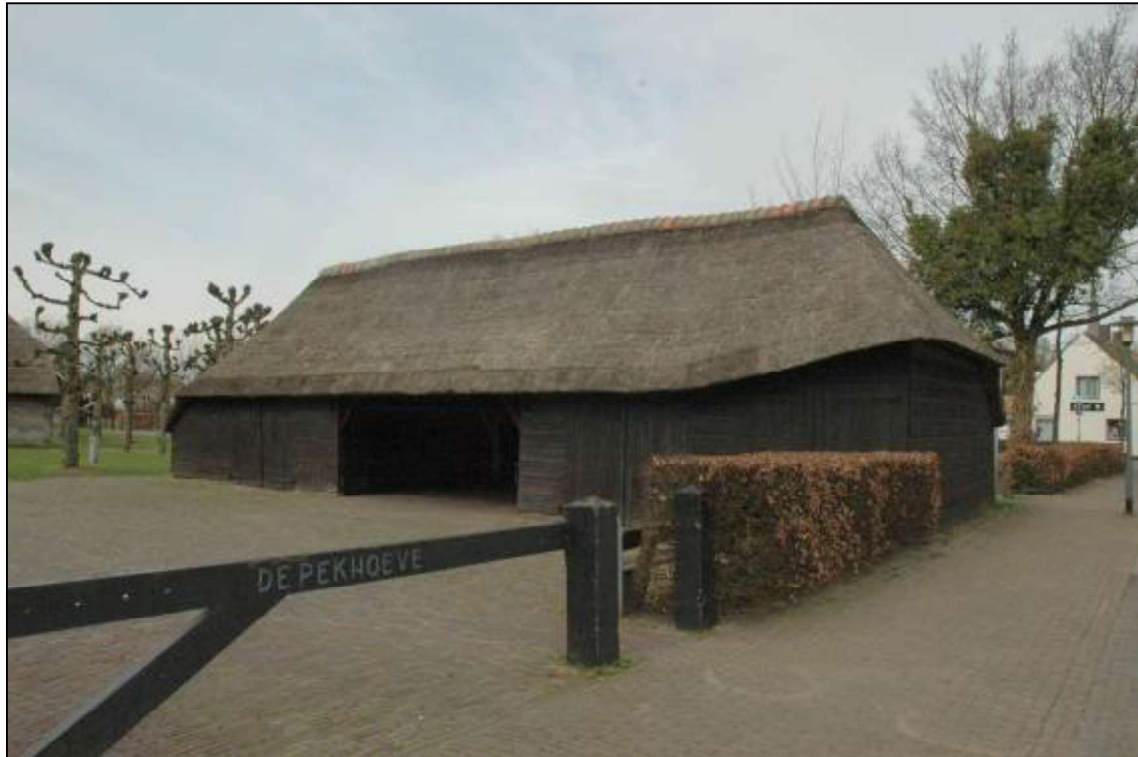
Afb. 3: De voorgevel aan de zuidkant.

De voorgevel bestaat van links naar rechts uit drie segmenten. Het eerste gedeelte links bevat een gesloten vlak met schuine zijde vanwege het doorlopende dakvlak boven de linker zijgevel. Dan volgen een dubbele deur en weer een gesloten wandvlak. Precies in het midden van de voorgevel zien we de centrale open ruimte. Het open deel in het midden reikt tot de achtergevel en is aan weerskanten met houten zijwanden afgescheiden van de zijvertrekken. Daarop volgt het derde segment met een gesloten vlak, een dubbele deur, een gesloten vlak en ten slotte een grotere dubbele deur.

De gesloten vlakken zijn afgewerkt met horizontale (ca. 25 cm) brede delen die tegen de stijlen van de gebinten en daartussenin staande slankere paaltjes zijn bevestigd. De delen zijn met mes-sing en groef verbonden. Een gemetselde stenen plint uit stenen in IJsselmaat is net zichtbaar voor wie daar op let. De dubbele deuren zijn alle klampdeuren met verticaal verwerkte planken die ook nog eens smaller zijn dan de liggere delen van de gesloten wandvlakken. Al het houtwerk is zwart gebeitst. Het rieten dak is voorzien van rode nokvorsten.

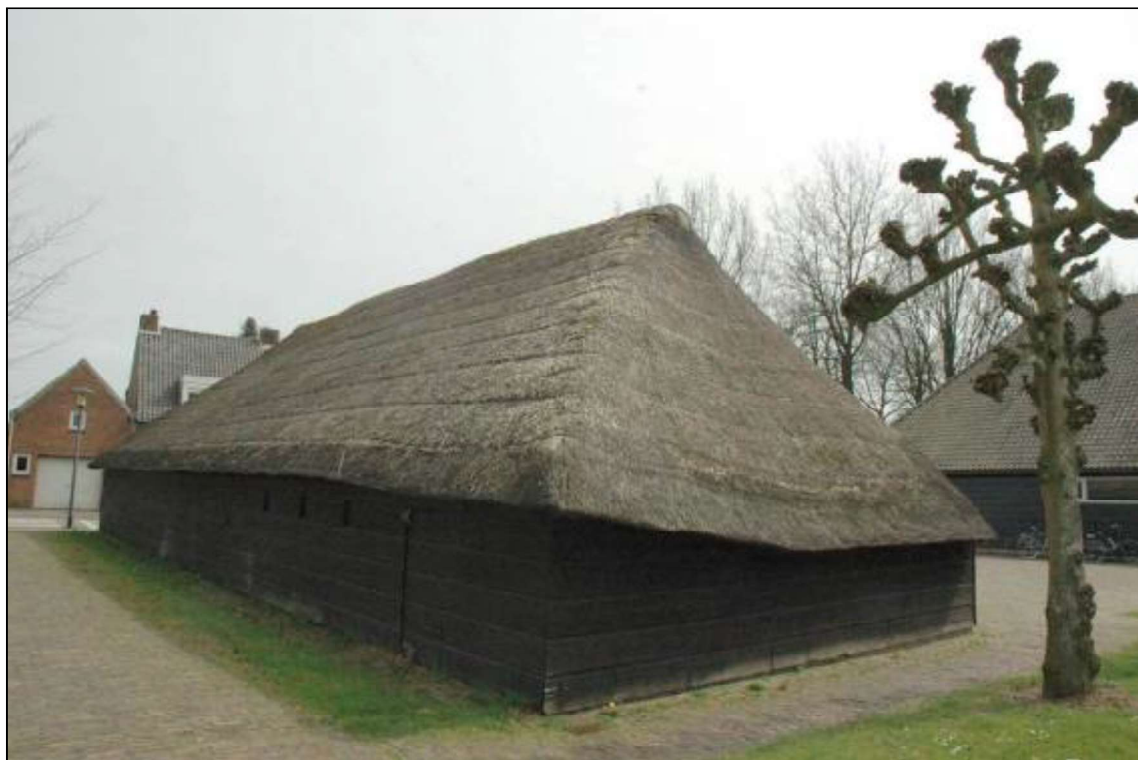
Afb. 4: De achtergevel en de linker gevel. Hier zijn het achterdeurtje en de luchtgaten net zichtbaar.

De achtergevel met weer doorgaande horizontale delen boven een baksteenplint, lijkt blind, maar aan de rechterkant (in aanzicht) zit een onopvallend deurtje. Direct links hiervan bevinden zich drie kleine platte vensters, of eerder luchtgaten. De genoemde SHBO-tekening beeldt deze wandopeningen niet af; zijn deze elementen verzinsels uit de jaren zeventig?

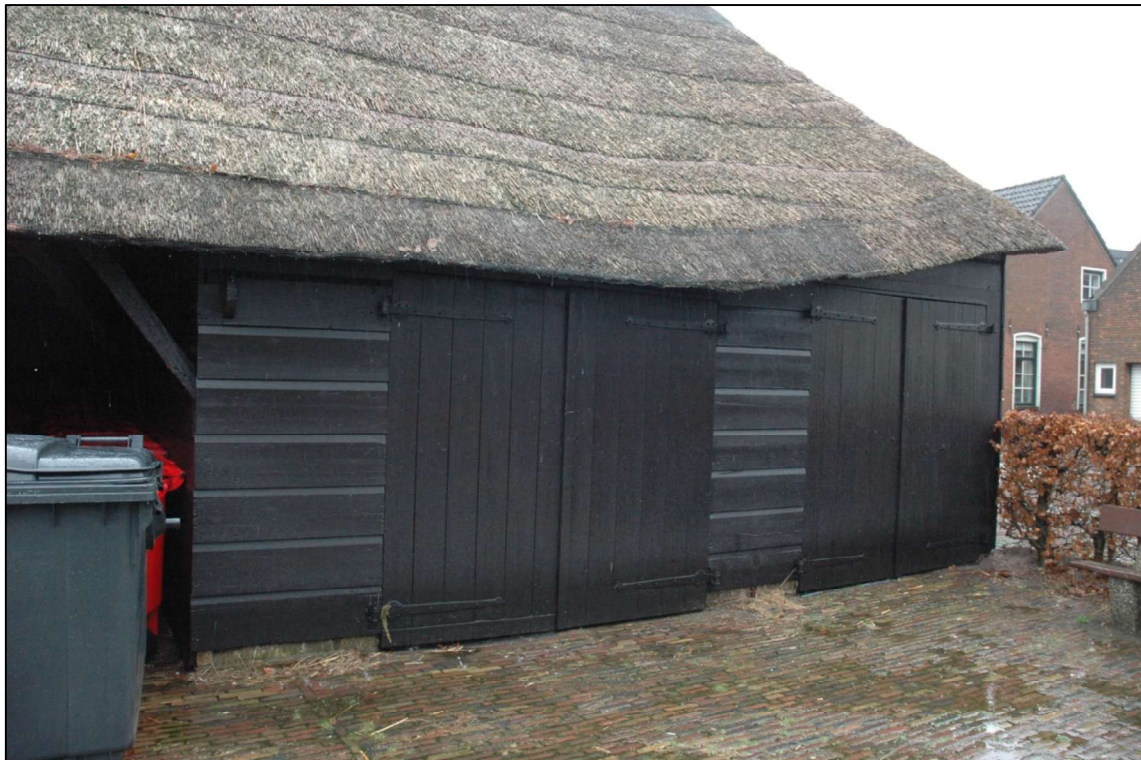
Afb. 5: Het rechtse gedeelte voor de karren, waartoe ook twee deuren werden aangebracht. De gemetselde plint is nog net zichtbaar, zoals bij de overige gevels.

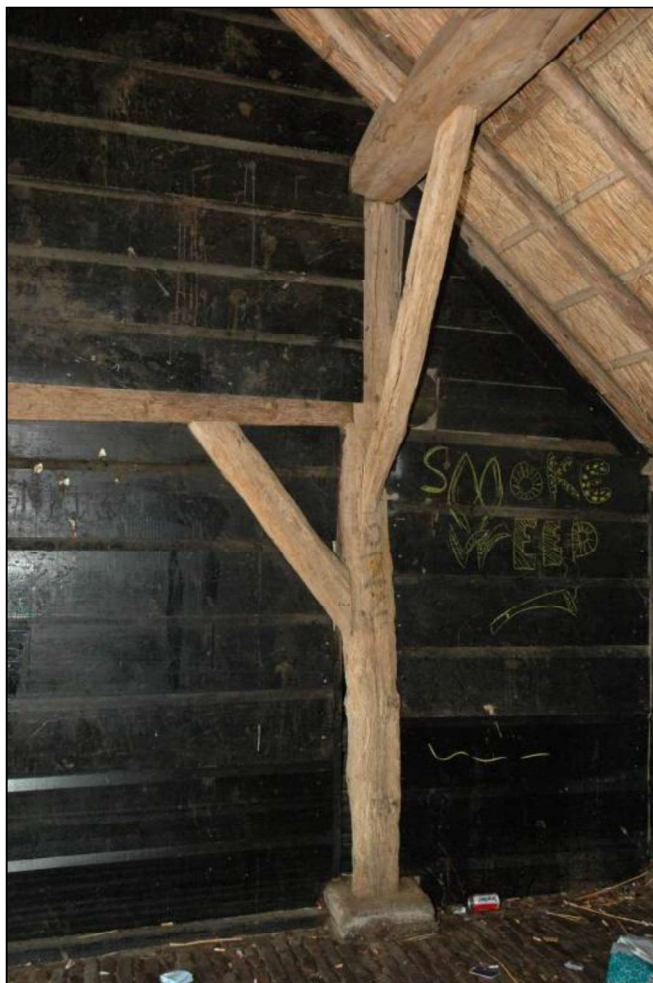
Afb. 6: Eén van de achterste stijlen van de draagconstructie, links in het middelste, open gedeelte. Dit heeft het telmerk 3 |||.

De constructie bevat verschillende soorten hout. Dit is wat betreft het oudere hout vooral naaldhout maar hier en daar treft men een stuk van een andere soort, zoals eiken. Uit loze pengaten op een aantal plekken kan worden geconcludeerd dat veel hout secundair werd verwerkt. Het machinaal gezaagde hout dat ter versteviging en aanvulling in het meer recente verleden is toegevoegd laat zich eenvoudig herkennen. Systematische opname van telmerken en andere bijzonderheden is doordat er veel spullen zijn opgeslagen nog niet mogelijk, maar er is alvast het een en ander waargenomen. Op een paar plekken zijn telmerken te zien, zoals bij het juk links in het open middengedeelte. Het gebint draagt op ten minste twee plekken het merk voor 3. Het is een keer gehakt en een tweede keer lijkt het eerder ‘gehaald’, wat kan wijzen op een samenvoeging in latere instantie. Toch is juist bij de stijlen, schoren en tussenbalk van de ankerbalkgebinten de indruk dat het hout bij elkaar hoort – in afwijking van wat men verder om zich heen ziet. Als dit gebint drie is, dan is dat aan de zijde van de rechtergevel, de Dorpsstraatkant, het eerste.

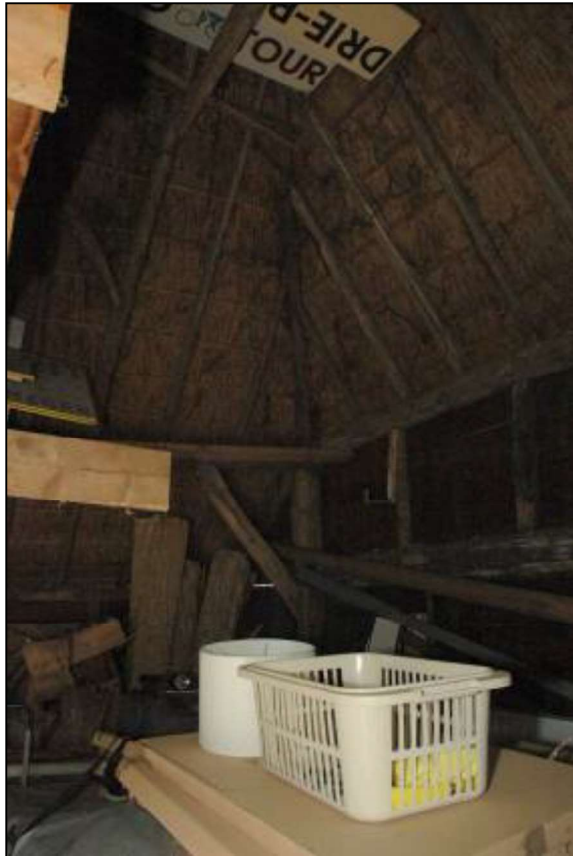
Afb. 7: De afgesloten ruimte aan de rechterkant van de karkooi met de draagconstructie, gezien naar achter.

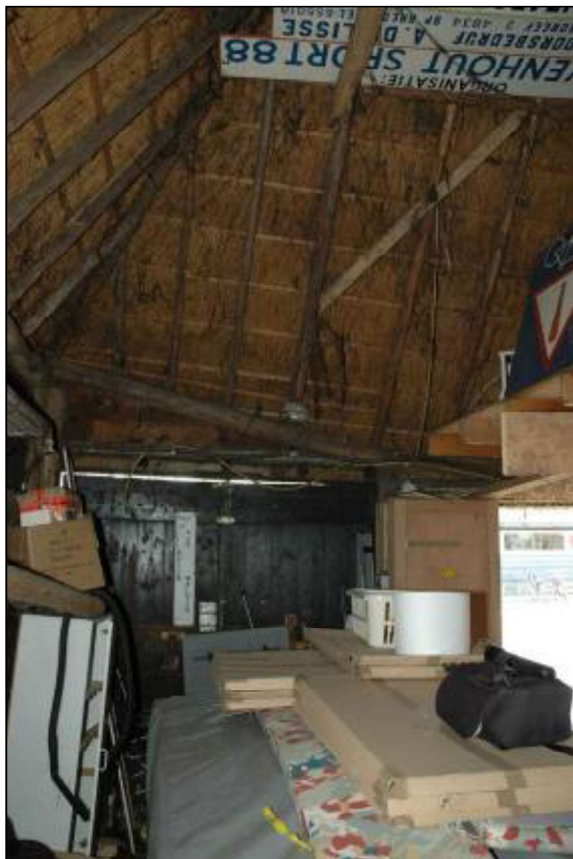
Afb. 8: Blik in rechterraimte, in de richting van de voorgevel.

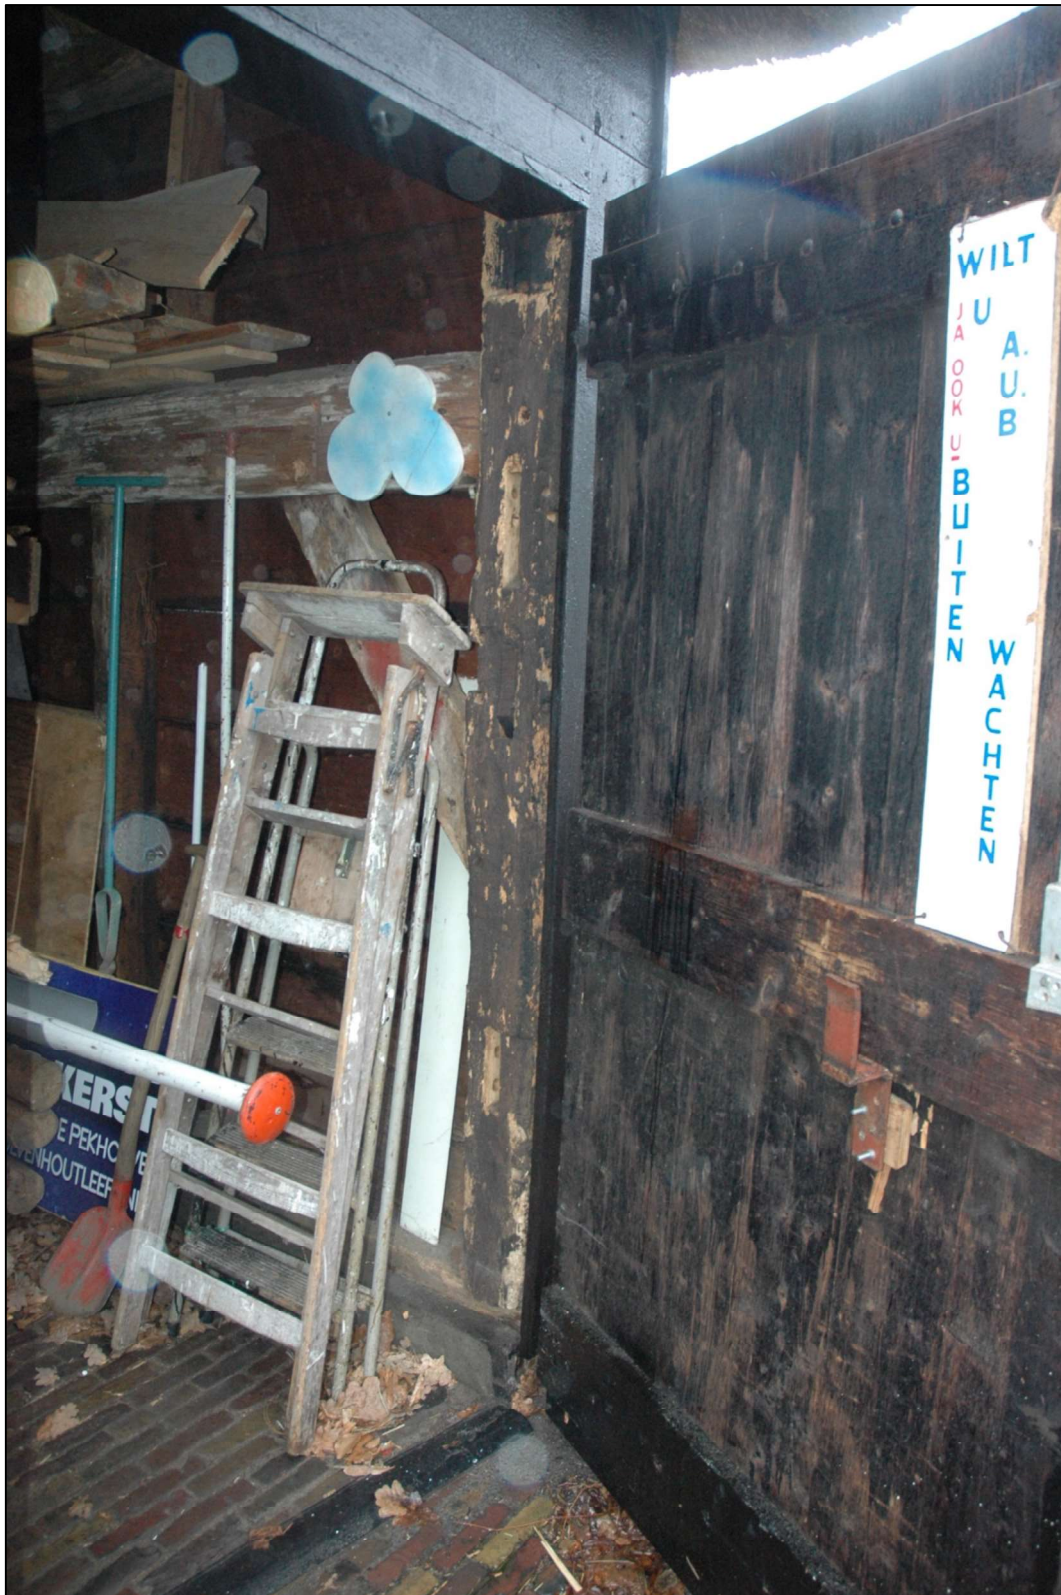
Afb. 9: De gebintstijl rechts vooraan bevat twee pengaten die duidelijk maken dat er vroeger twee horizontale regels in gepend waren. Het is goed mogelijk dat deze schuur lang geleden niet op het zuiden, zoals nu, maar op het noorden opende en dat deze wand meer gesloten was.

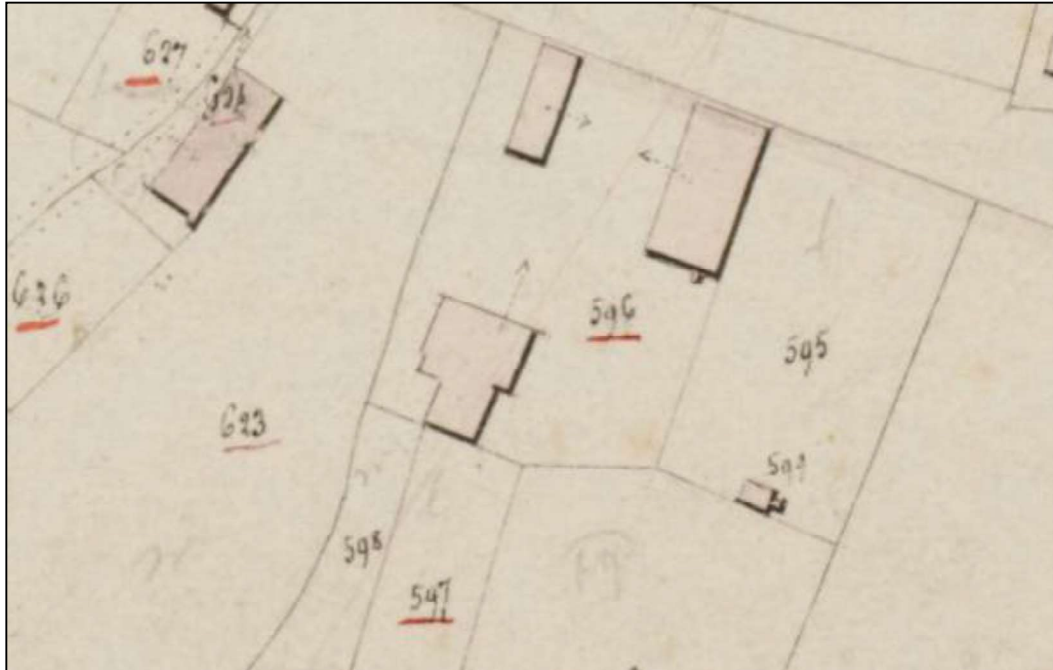
Afb. 11: Uitsnede uit de kadastrale minuut. Goed is te zien dat de gevels van huis en vaste schuur begin 19de eeuw ongeveer even breed waren en dat de schuur is uitgebouwd aan de linker- of oostzijde. Midden boven op deze uitsnede staat al een bouwwerk ter plaatse van de bestaande karkooi.

De contour op de kadastrale minuut geeft aan dat het huis met de vaste schuur al in het tweede kwart van de 19de eeuw een 'L' vormde. Het huis had een bijna vierkante omtrek. Het was minder breed dan tegenwoordig, de vaste stal lijkt op het minuutplan juist breder. Twee bijgebouwen aan de westkant van het perceel vallen min of meer samen met de bestaande karkooi en de vrij recentelijk vernieuwde 'Vlaamse schuur'. Dat betekent dat het complex zijn hoofdopzet twee eeuwen terug al bezat.

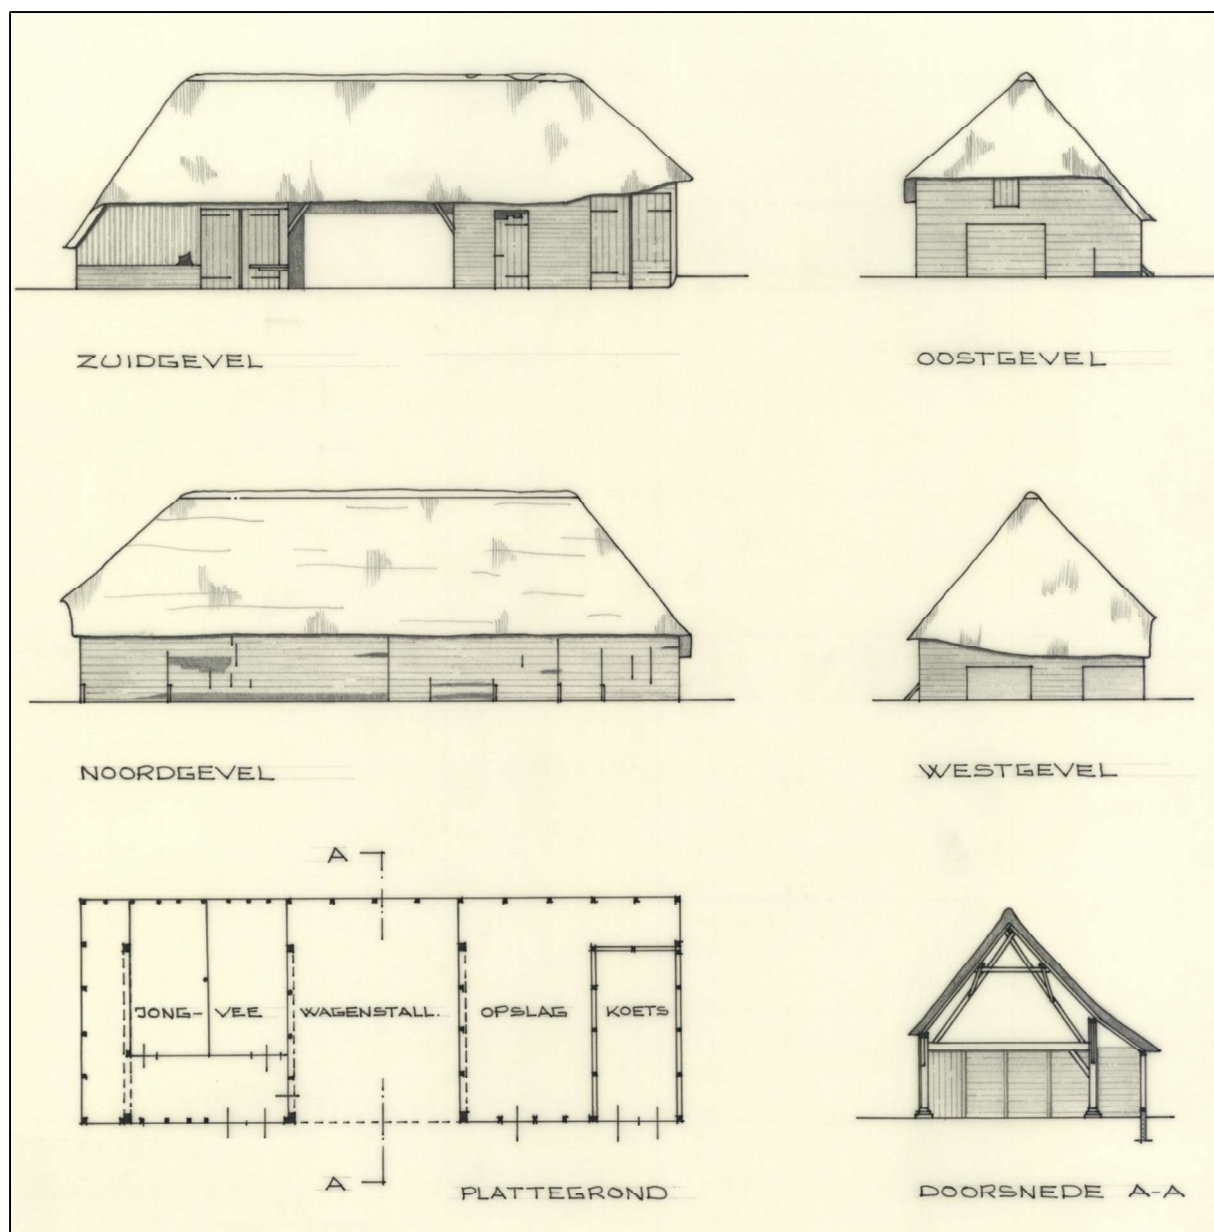
Afb. 13: Uitsnede uit de tweede van drie tekeningen door de Stichting Historisch BoerderijOnderzoek, 1971. Vergelijk deze weergave met de huidige toestand, afb. 10.

Enkele wandopeningen zijn nieuw (rechtsvoor, linksachter), terwijl de dubbele deur linksvoor nu naar links is opgeschoven. Wanneer we de weergave van de rabatdelen als letterlijke weergave vertrouwen, zijn ook *alle* planken in vervangen door bredere delen. [Collectie RCE, Amersfoort]

Vergelijk voor de gevels de afbeeldingen van de toestand anno 1971 met de huidige, afb. 13 en afb. 10. Daaruit blijkt dat de houten huid van de gevels in de jaren zeventig volledig moet zijn ver-

vangen; alle brede rabatdelen stammen van die tijd. Enkele deuren zijn nieuw toegevoegd, links-achter en rechtsvoor en de dubbele deur van de kleinveestal, linksvoor, is verschoven. Het materiaal ter plaatse bevestigt deze lezing.

De gevel die grenst aan de Dorpstraat is geheel blind en is horizontaal bekleed met brede donker gebeitste delen boven een net zichtbare gemetselde plint. Erboven ligt een met riet gedekt dakschild. De SHBO-tekening uit 1971 vertoont een tasluik aan deze kant. Daarvan is nu geen spoor te bekennen; óók een goede aanwijzing dat de huidige houten huid geheel nieuw is.

De karkooi is ingedeeld in drie ongeveer even grote vierkanten, die zijn gescheiden door twee houten dwarswanden tegen de middelste draagjukken. We volgen de documentatie door de SHBO uit 1971 voor de toenmalige functies (afb. 13). In de loop van de 20ste eeuw zou men hier ook paarden en materieel van mensen uit het dorp hebben gehuisvest.
