# Tauw

## **Hellevoetsluis Kickersbloem 3 – Actualiserend bodemonderzoek Watermanseweg 2**

**16 april 2020**

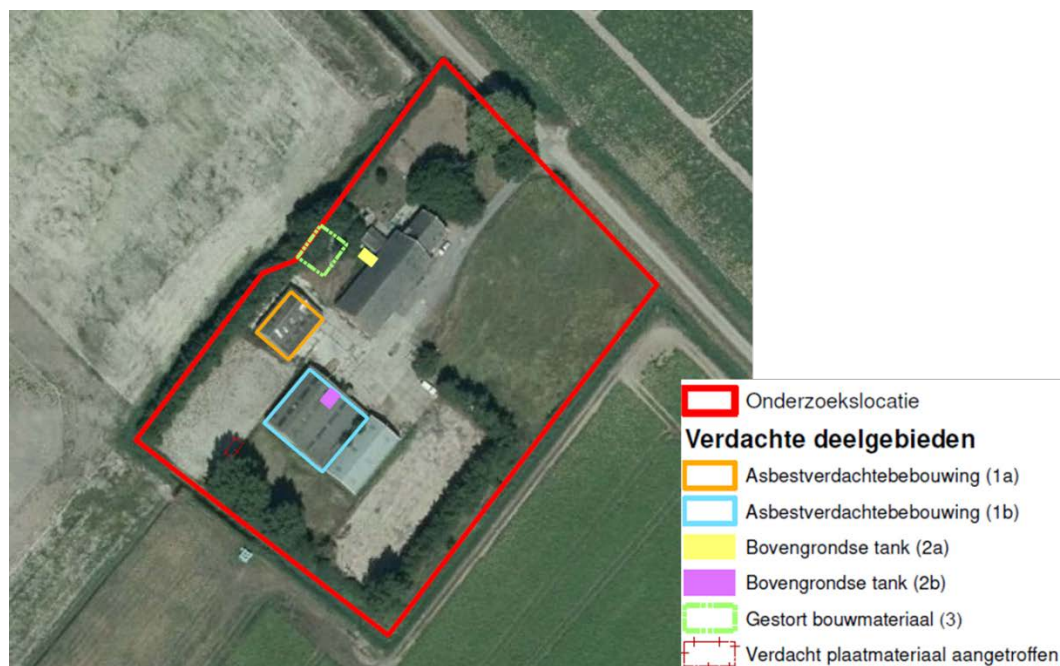
Figuur 2.1 Visuele weergave van de verschillende deellocaties

Deellocatie 4 betreft de gehele locatie. Uit de asbestinventarisatie blijkt dat er sprake is van opslag van asbestplaatmateriaal in de woonboerderij. Daarnaast is in eerder onderzoek asbest verdacht plaatmateriaal waargenomen in de paardenbak. Dit duidt op het gebruik van asbestplaatmateriaal buiten deellocatie 1 (opstallen) op de onderzoekslocatie in het verleden. Dit maakt de volledige locatie verdacht op het voorkomen van asbest.

Uit tabel 2.4 volgt dat de locatie verdacht is op de volgende stoffen: minerale olie, aromaten, en vluchtige olie bij de twee bovengrondse tank locaties (deellocatie 2). Bij deellocatie 1a is een specifieke verdachtheid (puntbron) voor asbest. De gehele locatie is verdacht op het voorkomen van asbest. De verdachte deellocaties zijn visueel weergegeven in figuur 2.1 (zie ook bijlage 2).

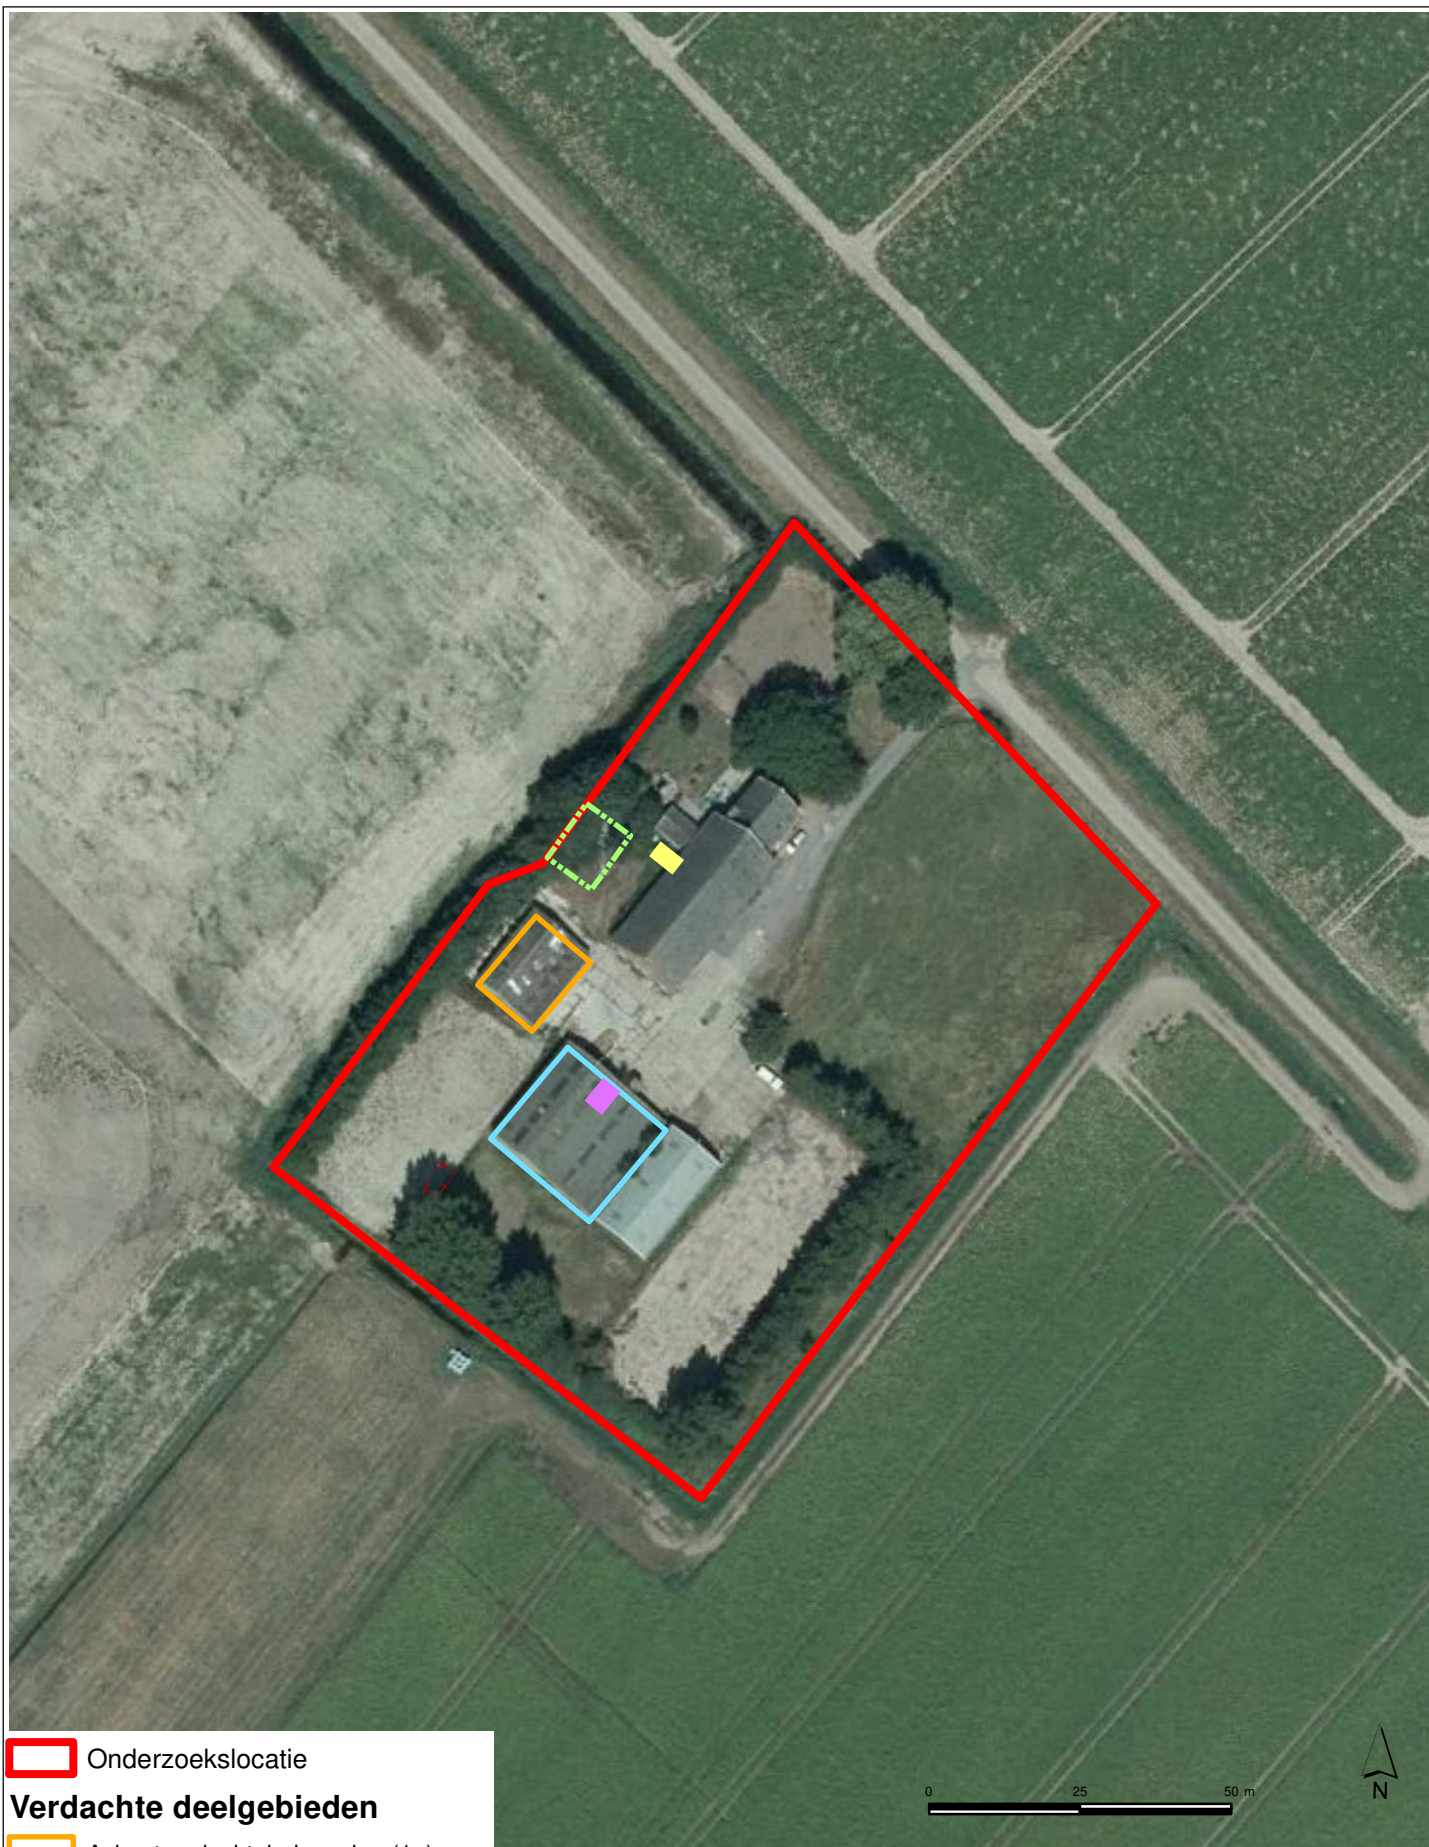
## Kaart met bevindingen van het vooronderzoek

- Onderzoekslocatie**
- Verdachte deelgebieden**
- Asbestverdachte bebouwing (1a)
  - Asbestverdachte bebouwing (1b)
  - Bovengrondse tank (2a)
  - Bovengrondse tank (2b)
  - Gestort bouw materiaal (3)
  - Verdacht plaatmateriaal aangetroffen
