**PROJECTLEIDERSSAMENVATTING**  
**CONVENTIONELE EXPLOSIEVEN**

Datum: 29 oktober 2018  
Kenmerk: BB18-179  
Aan: dhr. M. van Wijk (Van Wijk Vastgoed)  
Van: dhr. F.G.J. Barink  
Betreft: PLS-CE Kamervoorst 7 Angeren

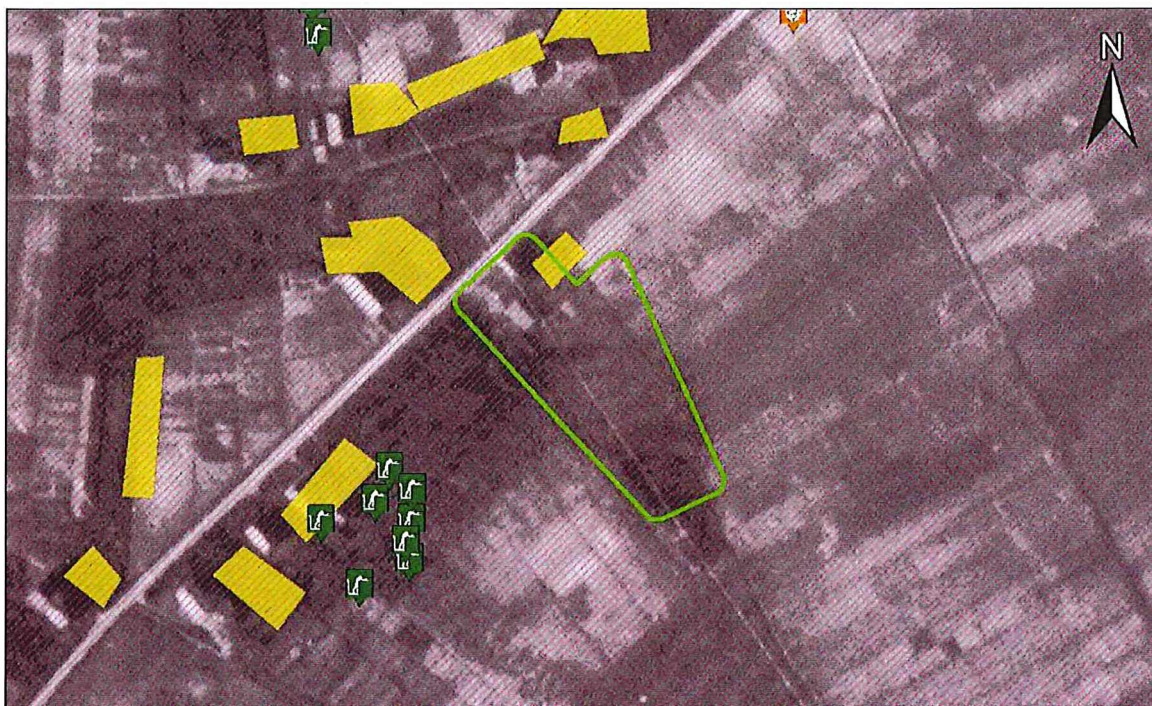
**Figuur 2.** Alle indicaties binnen en in de directe nabijheid van het projectgebied te Angeren. Het gehele projectgebied is getroffen door artillerie- en mortierbeschietingen. Binnen- en in de nabijheid van het projectgebied is sprake van diverse beschadigde panden. Vooral ten zuidwesten van het projectgebied is sprake van de aanwezigheid van schuttersputten. Sinds de Tweede Wereldoorlog zijn rond het projectgebied door de Explosieven Opruimingsdienst Defensie (EODD) CE geruimd. Luchtfoto 23 maart 1945, nummer 3070.

Uit de luchtfotoanalyse voor de risicokaart is bovendien gebleken dat het gehele grondgebied van de gemeente Lingewaard kan worden beschouwd als zijnde getroffen door artillerie- en/of mortierbeschietingen. Zie onderstaande afbeeldingen voor een overzicht van alle in de risicokaart vastgestelde indicaties en verdachte gebieden binnen en in de directe nabijheid van het projectgebied Kamervoorst 7, Angeren.

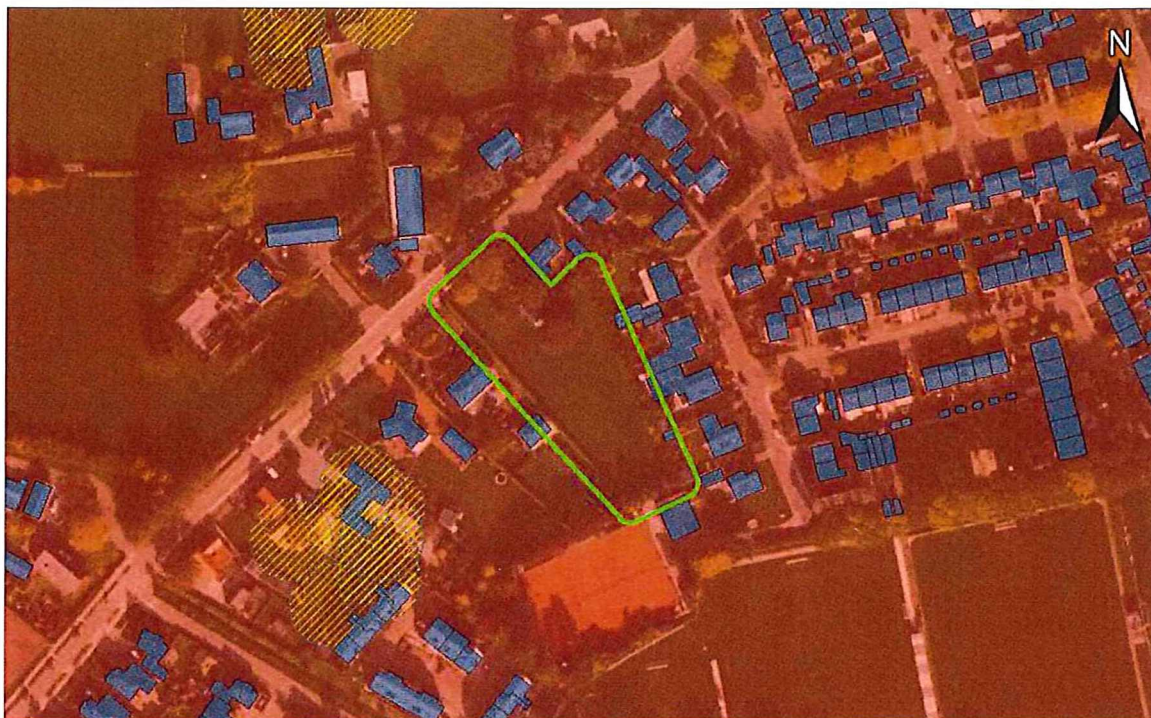
**Figuur 4.** De op basis van de verschillende indicaties vastgestelde verdachte gebieden. Binnen het gehele projectgebied en in de (directe) omgeving is sprake van een verdacht gebied geschutmunitie. De overige verdachte gebieden zijn gelegen buiten het projectgebied.
