# HISTORISCH VOORONDERZOEK CE

Fietsverbinding Voerendaal

1807688A00-R19-449

Definitief V2  
19 april 2019

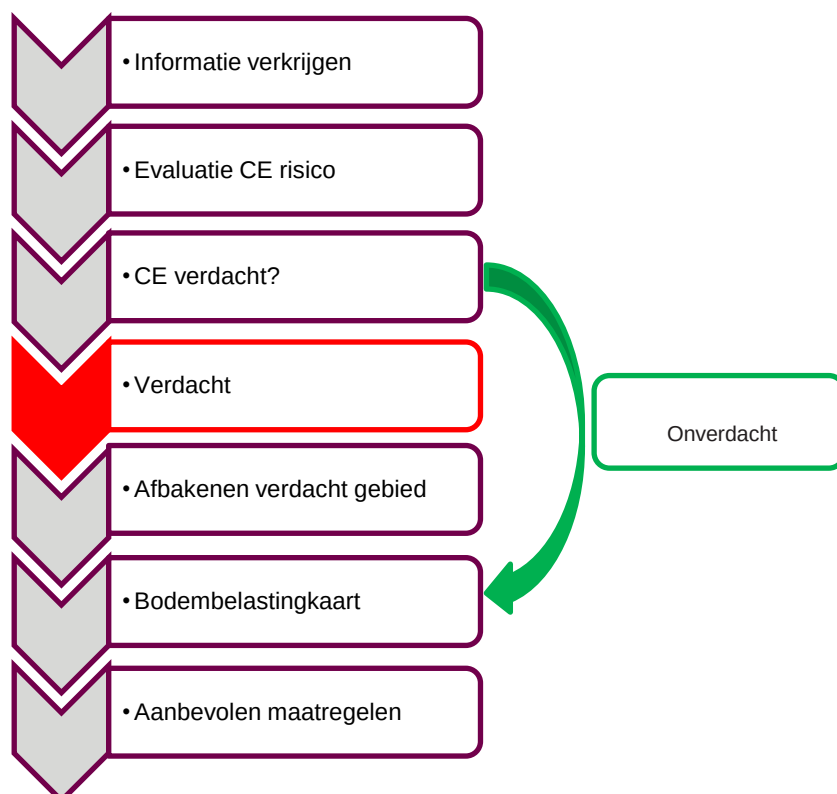
figuur 2.1: onderzoeksproces

Het onderzoeksproces wordt samengevat in het onderstaande stroomdiagram:

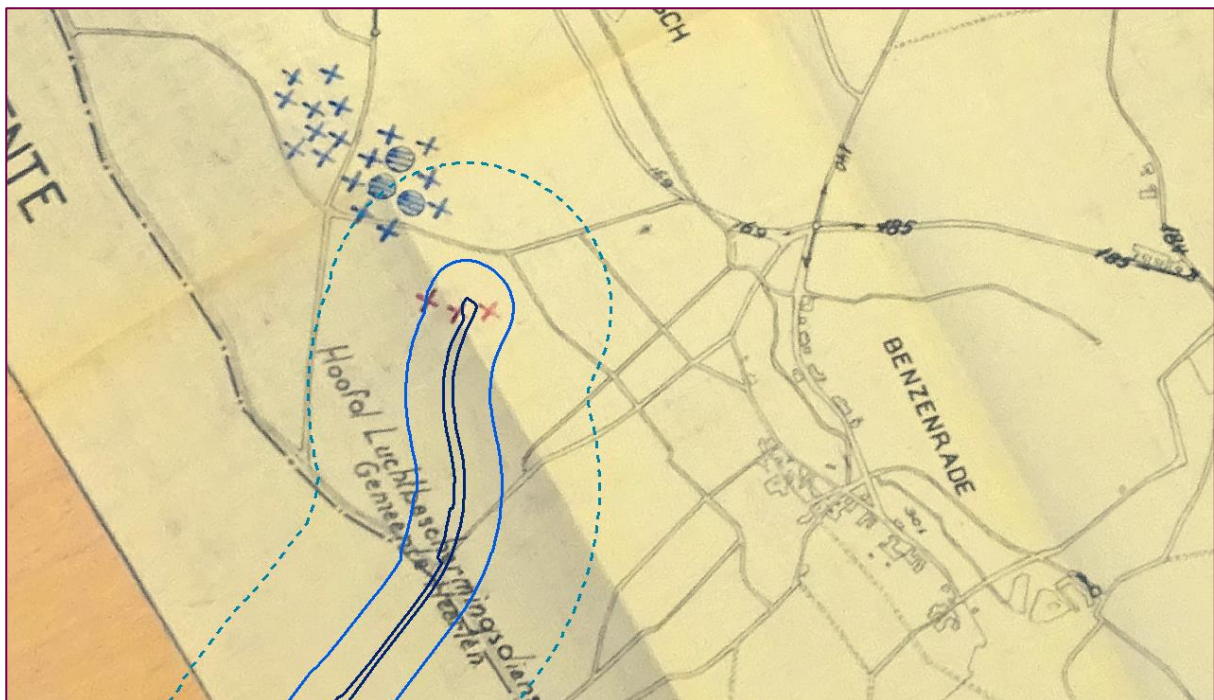
Uit archiefmateriaal blijkt dat op 5 oktober 1942 brisant- en brandbommen zijn gevallen nabij het onderzoeksgebied bij Benzenrade. In het onderzoeksgebied zijn drie brisantbommen neergekomen, en bij het aandachtsgebied is een cluster brandbommen neergekomen. Op onderstaande kaart heeft de luchtbeschermingsdienst van de gemeente Heerlen de locaties van de inslagen ingetekend.

figuur 4.1: Inslagen tijdens het bombardement van 5 oktober 1942 te Heerlen. Brisantbommen zijn in rood aangegeven, brandbommen in blauw. Kruisjes zijn ontplofte/ontbrande bommen, rondjes zijn blindgangers (bron: Heerlen 070: 132)

Aangezien deze indicatie binnen de gemeente Heerlen heeft plaatsgevonden wordt het gemeentebrede vooronderzoek van Heerlen aangehouden. Dit onderzoek is reeds goedgekeurd door het bevoegd gezag; hier wordt alleen van afgeweken als RPS aantoonbaar meer informatie heeft. Dat is hier niet het geval.

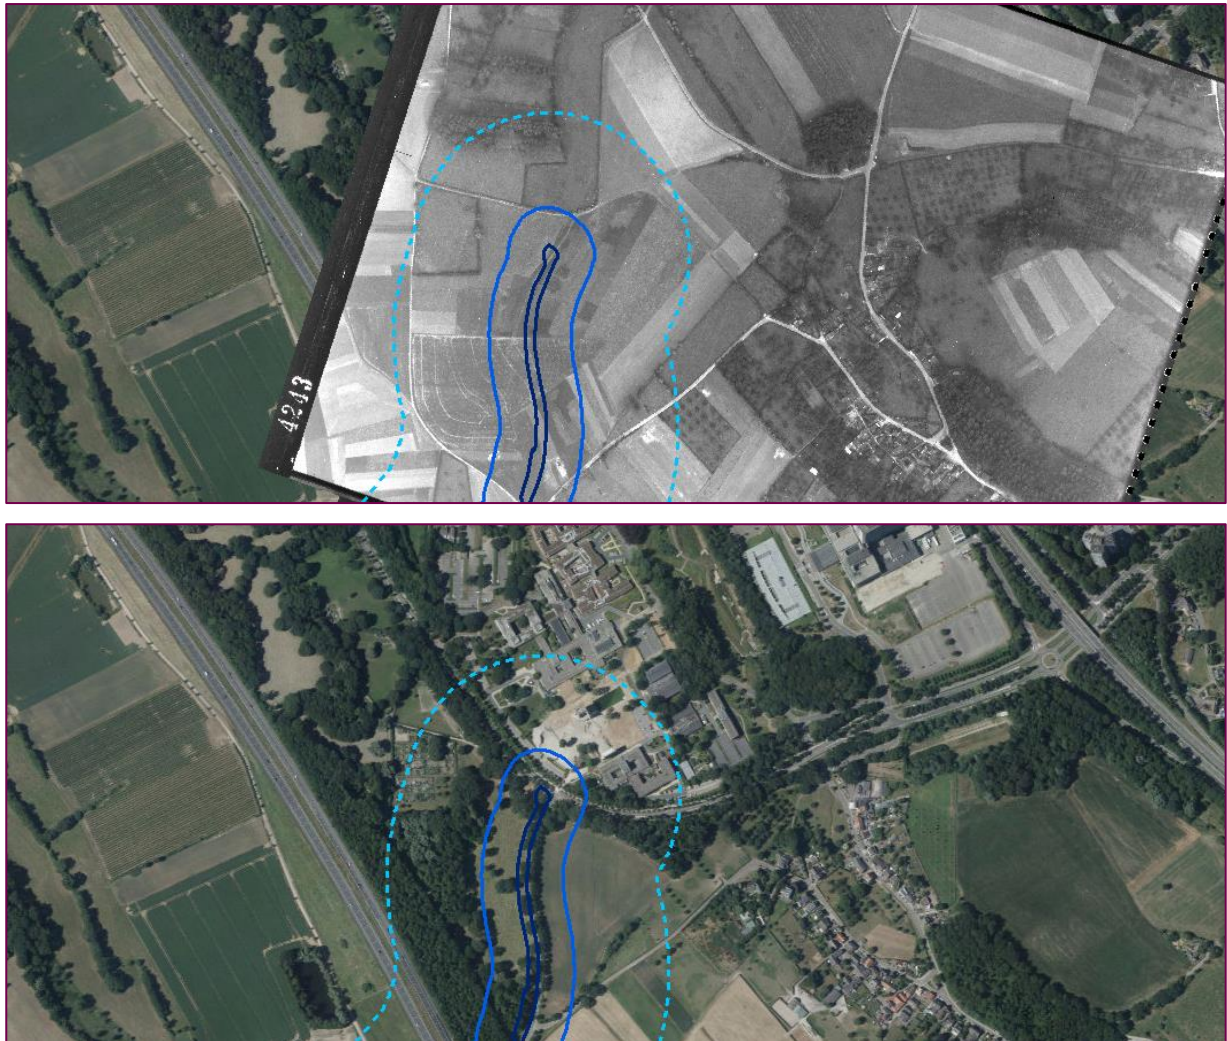
Op basis van vergelijking tussen historische en recente luchtfoto's (zie hieronder) is vastgesteld dat zich binnen het verdachte gebied enige naoorlogse ontwikkeling heeft plaatsgevonden. Zo is er een weg aangelegd en is er bebouwing bij gekomen. De exacte contouren van naoorlogse ontwikkeling zijn op basis van luchtfoto's echter niet te bepalen. Derhalve kunnen er ook geen gebieden worden uitgesloten van verdacht gebied. Dit zou eventueel in een Risicoanalyse CE (RA-CE) kunnen worden onderzocht.

Figuur 4.2: Onderzoeksgebied nabij Benzenrade op een luchtfoto van 1944 (boven) en een recente luchtfoto (bron: LBDB 106G/2689: 4243 en Esri)

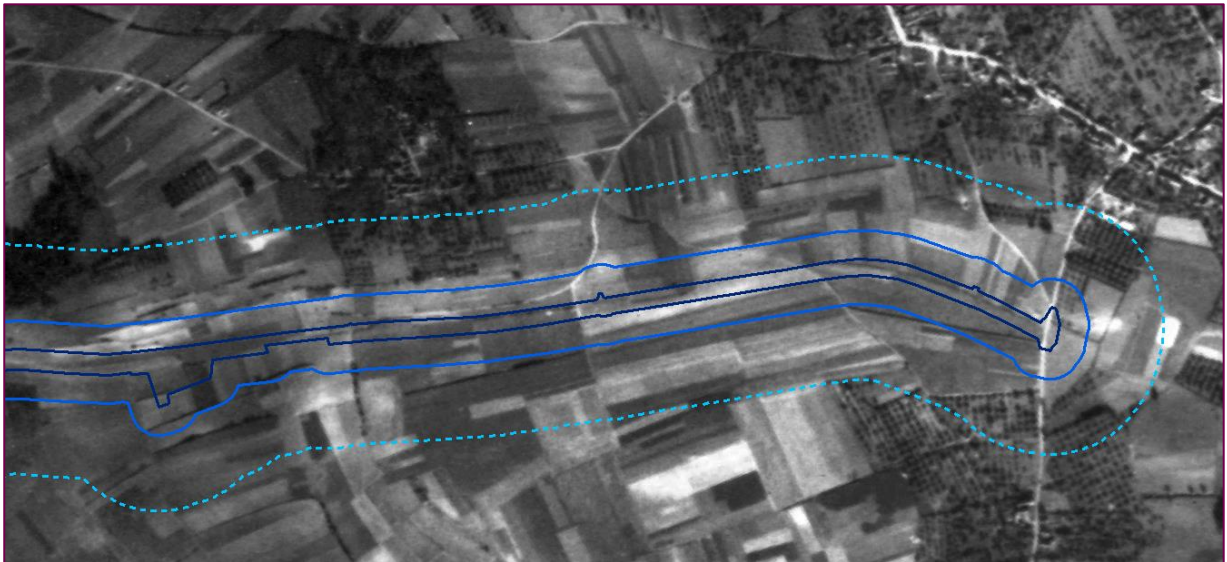
Van 9 september 1944 tot ten minste 21 februari 1945, ruim vijf maanden na de bevrijding, is er slechts één luchtfoto beschikbaar van het onderzoeksgebied. Dit is foto LBDB 7/3469: 7022 van 7 oktober 1944, die is bestudeerd voor dit onderzoek. Deze foto is echter op dergelijk grote hoogte genomen (schaal 1:60.000) dat hier geen kenmerken op te zien zijn die duiden op stellingen, grondgevechten of artilleriebeschietingen (zie hieronder).

Figuur 4.5: Uitsnede van luchtfoto LBDB 7/3469: 7022 ten zuidwesten van Ubachsberg. Op deze foto zijn geen sporen van grondgevechten of artilleriebeschietingen te zien.

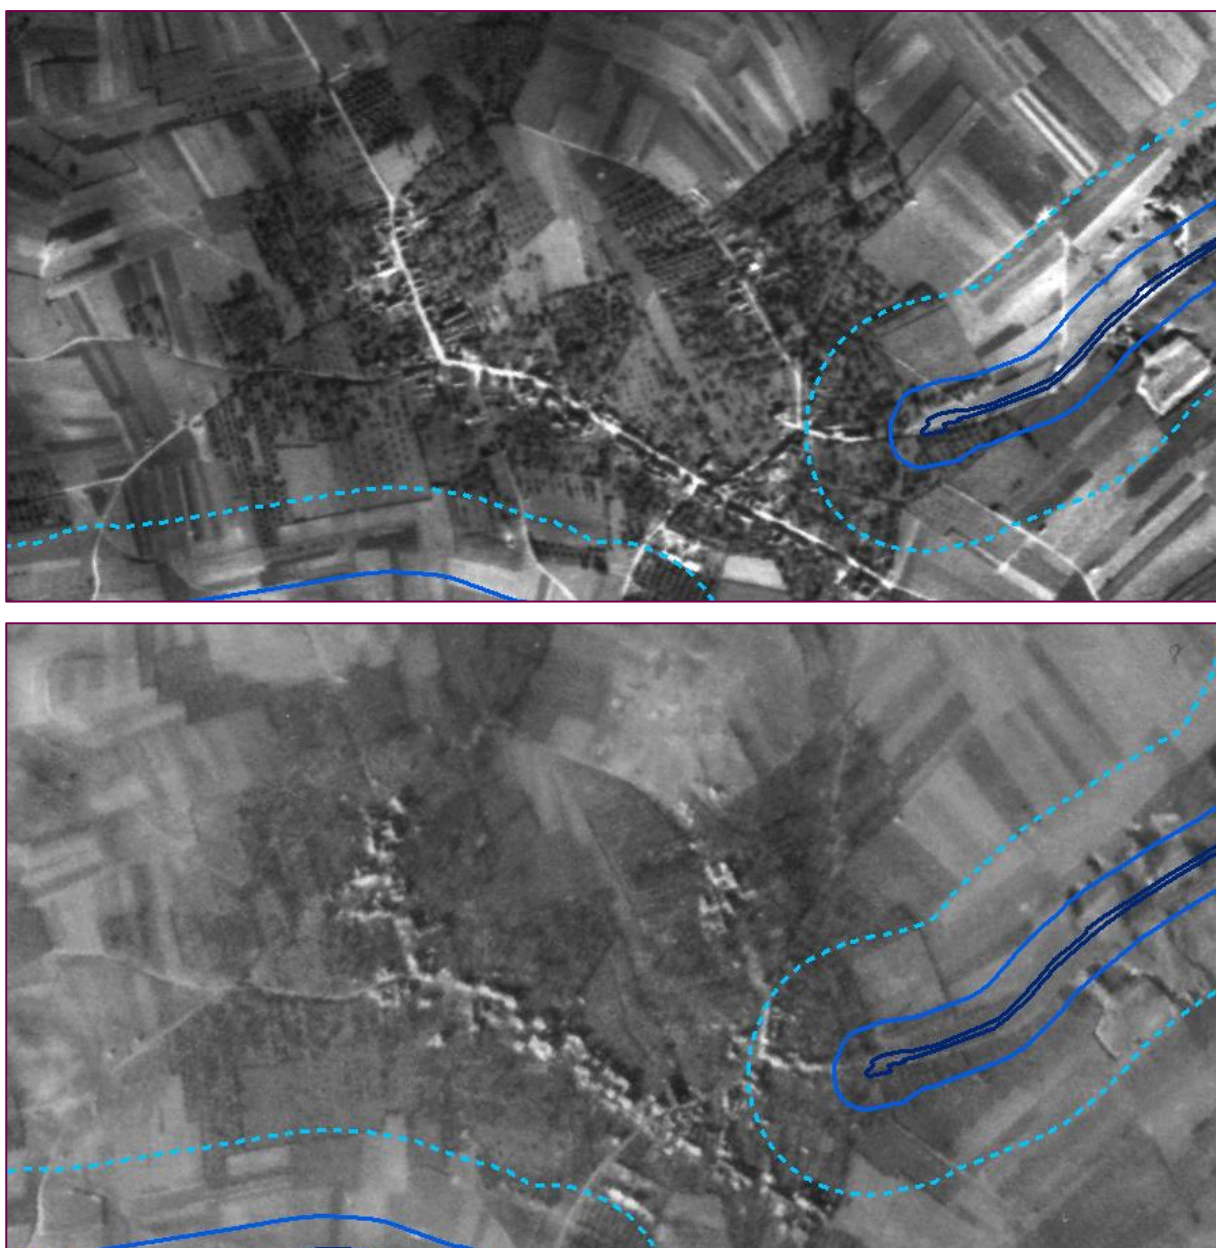
Uit archiefmateriaal blijkt dat op 10 juli 1941 minstens 7 brisantbommen en ongeveer 40 brandbommen zijn neergekomen in Ubachsberg. De beschrijvingen in de betreffende bronnen zijn te onnauwkeurig om te bepalen of de bommen binnen of buiten onderzoeksgebied terecht zijn gekomen. De eerstvolgende twee luchtfoto's van het betreffende gebied, gemaakt in oktober 1944 en februari 1945, zijn bestudeerd om de exacte locatie van het bombardement vast te stellen. Deze foto's zijn echter te hoog en mogelijk te lang na het bombardement genomen om eventuele inslagkraters vast te stellen.

Figuur 4.6: Ubachsberg in respectievelijk oktober 1944 en februari 1945 (bron: LBDB 7/3469: 7022 en LBDB 7/3980: 7097)

Van het betreffende gebied zijn tot minstens augustus 1947 geen luchtfoto's van kleinere schaal bekend. Gezien de verstreken tijd wordt niet verwacht dat op eventuele foto's van na augustus 1947 nog eenduidige sporen van het bombardement waarneembaar zijn. Derhalve kan dit bombardement als niet af te bakenen worden beschouwd.

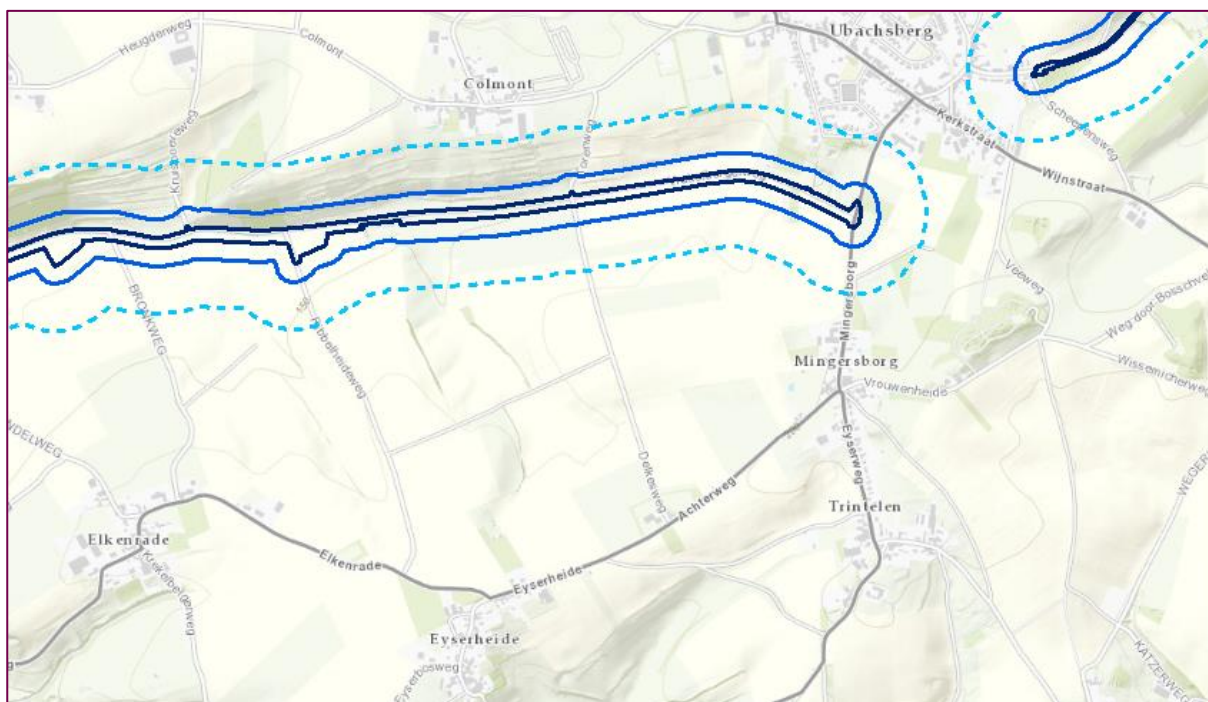
In het gemeentearchief van Voerendaal is een document aangetroffen van februari 1945 waarin melding wordt gemaakt van twee niet ontplofte bommen tussen Colmont en Eijzerheide. Volgens documenten uit het provinciaal archief van Limburg worden in oktober 1945 in de gemeente Voerendaal twee onontplofte 100kg splinterbommen opgeblazen. Het is niet zeker of deze meldingen dezelfde bommen betreffen en het is onduidelijk waar de bommen exact lagen en van welk bombardement deze afkomstig zijn. Derhalve is er op basis van deze informatie geen verdacht gebied af te bakenen.

Figuur 4.7: het gebied bij Colmont en Eijzerheide waar twee vliegtuigbommen zouden hebben gelegen (bron: Esri)

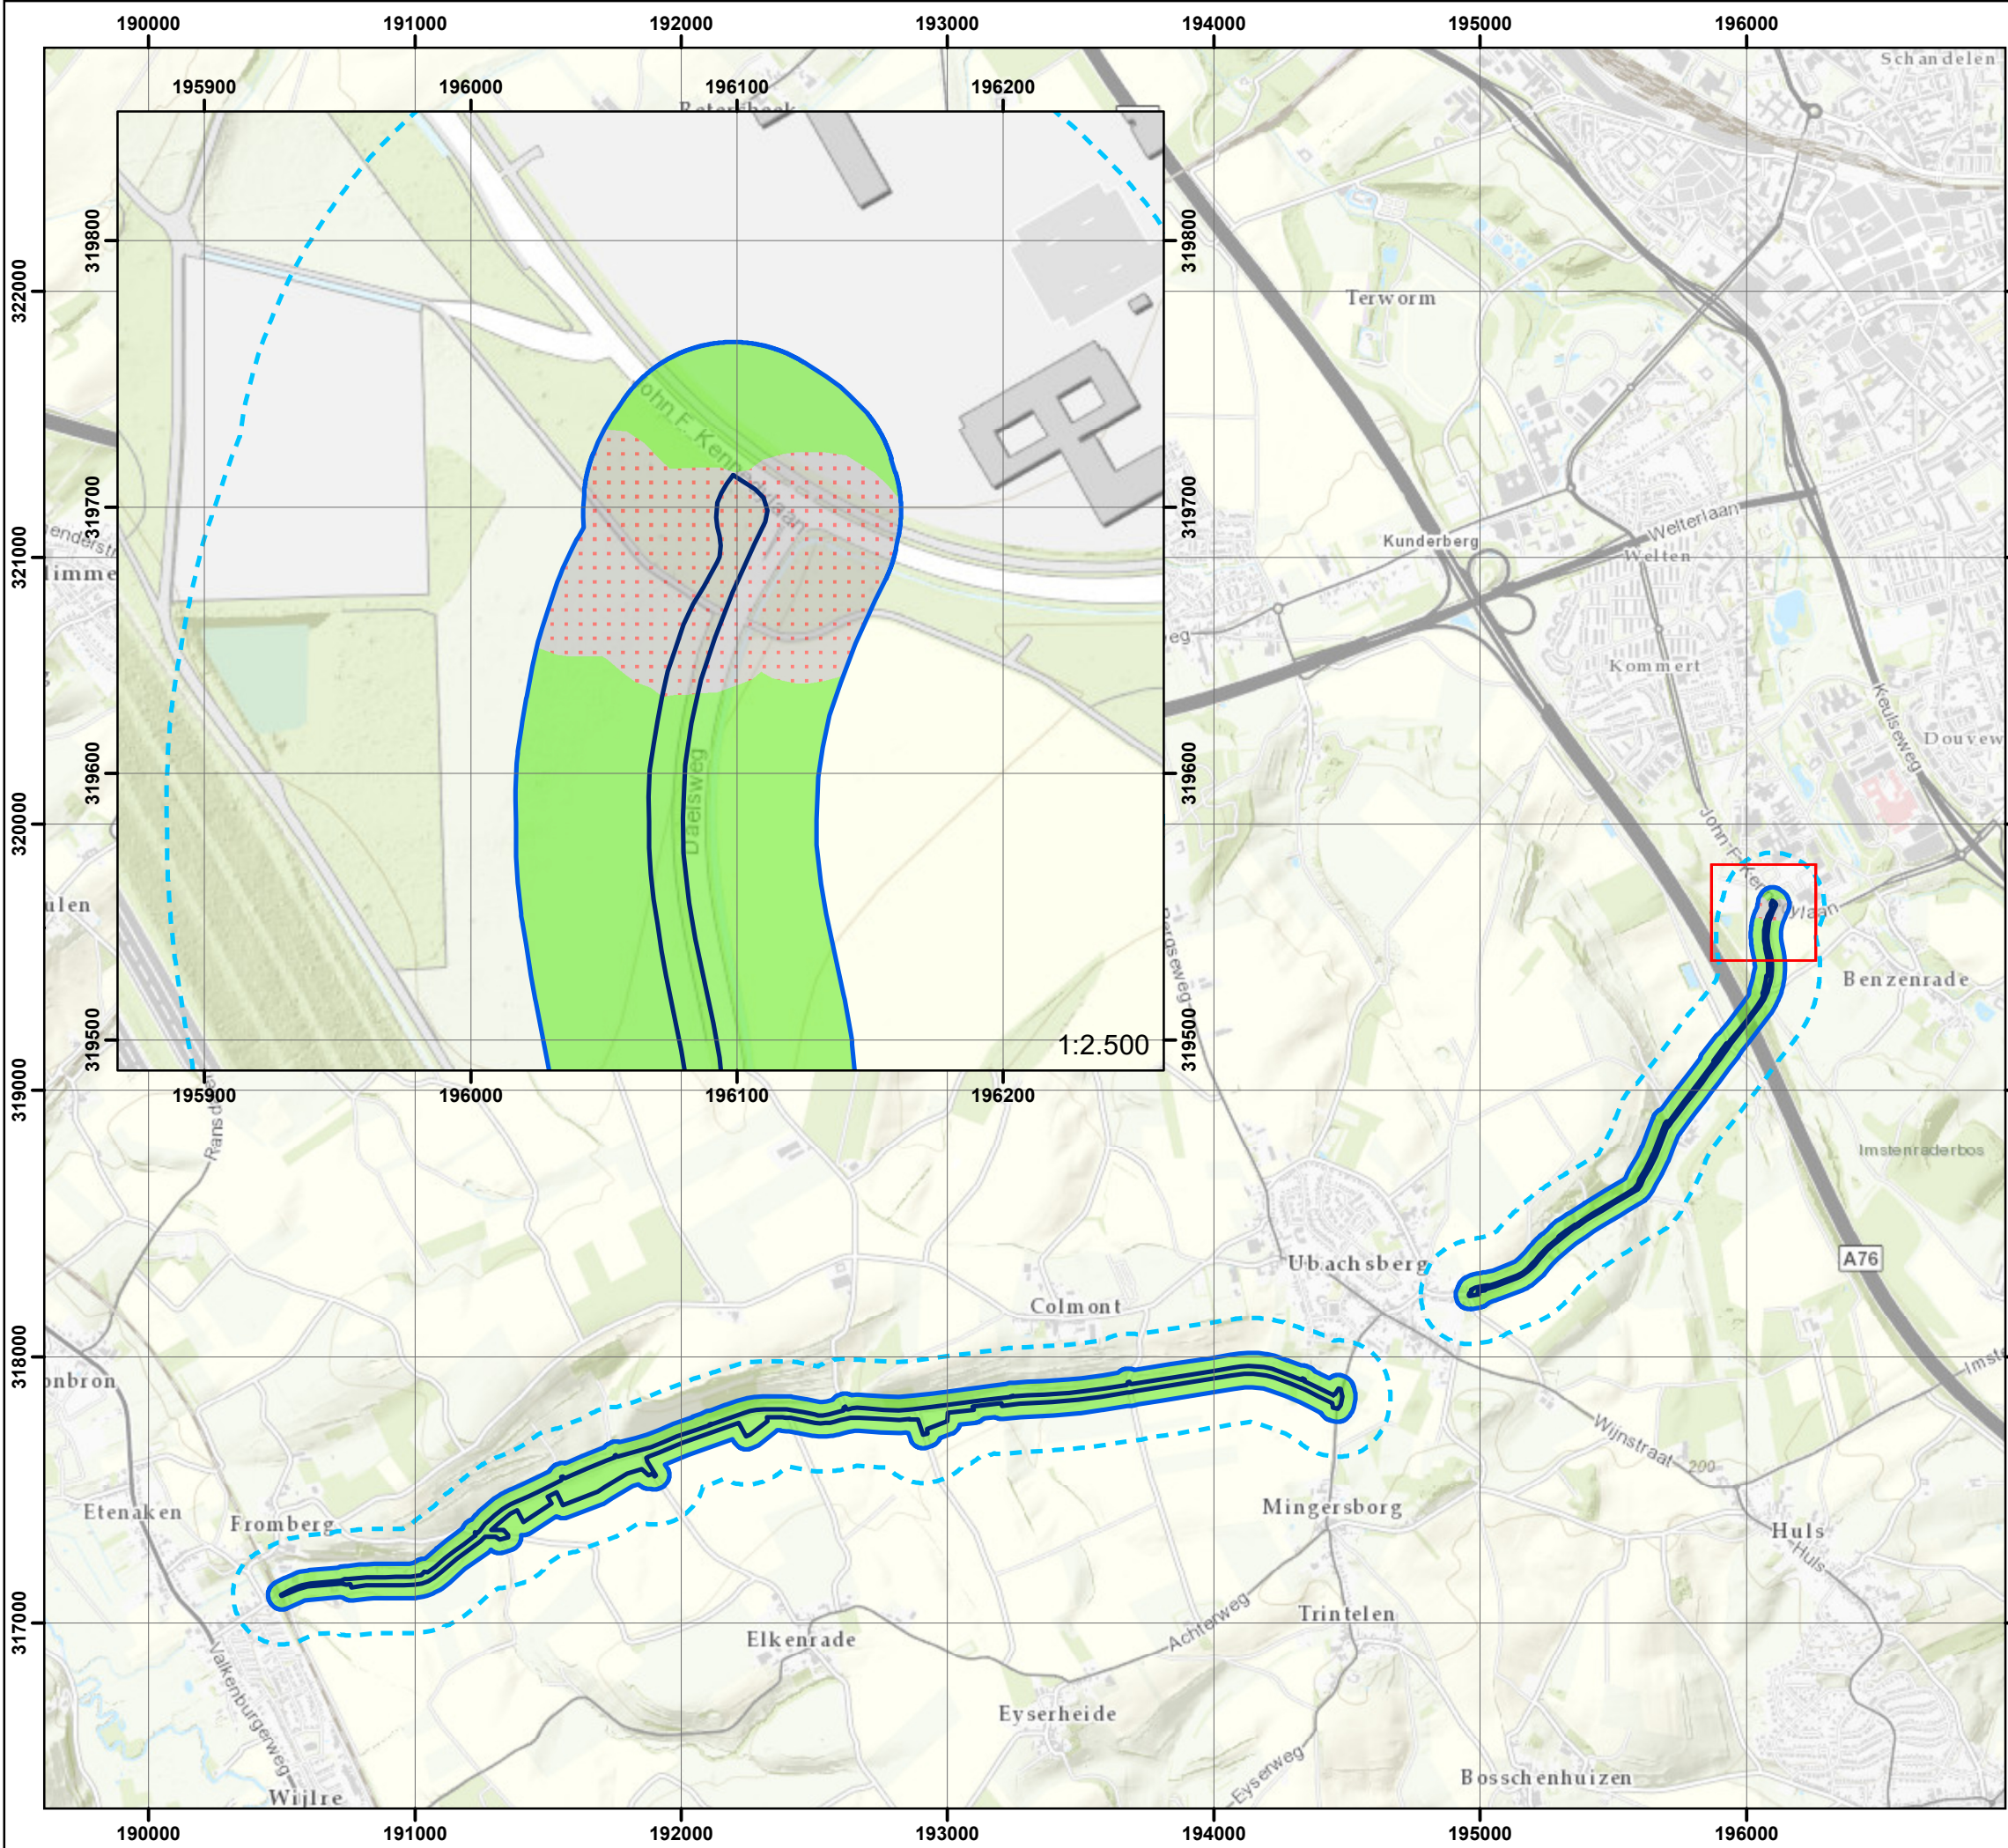
### Bodembelastingkaart CE

- Projectlocatie
- Onderzoeksgebied
- Aandachtsgebied
- Verdacht op afwerpmunitie
- Onverdacht
