## Factsheet (onderhoud) buffers

Dit document beschrijft de praktische aandachtspunten ten aanzien van de aanleg en/of vergroting van regenwaterbuffers die vanuit afdeling onderhoud als wenselijk worden geacht om de aangelegde buffers goed te kunnen onderhouden.

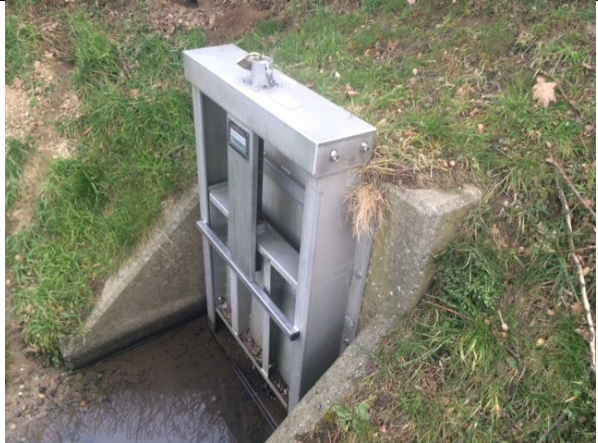
<p>Het is wenselijk om de spindelafsluiter altijd te bevestigen op een vlakke betonnen achterwand.</p>

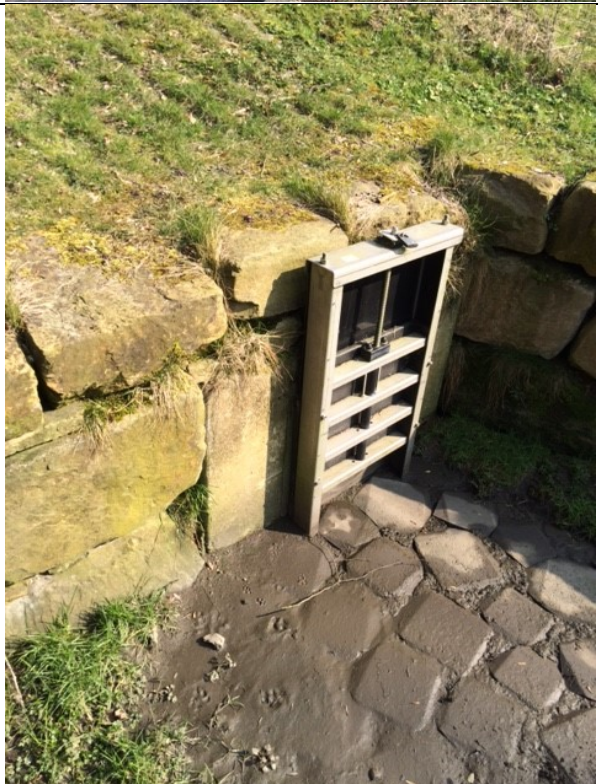
<p>Idem</p>

Spindelschuif altijd met passende mof op de buis aansluiten (Waterdicht) om lekkages en daarmee uitspoelingen te voorkomen.

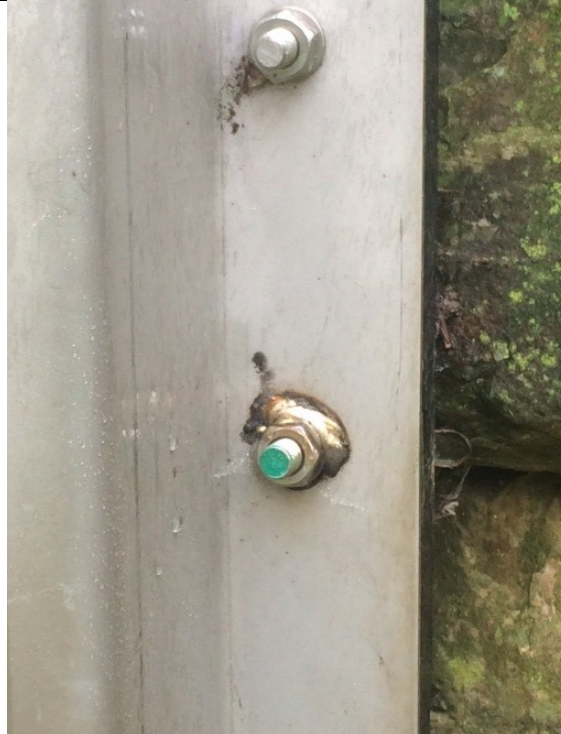
<p>Na aanbrengen spindelschuif, de bouten vastlassen i.v.m. anti-diefstal (RVS)</p>

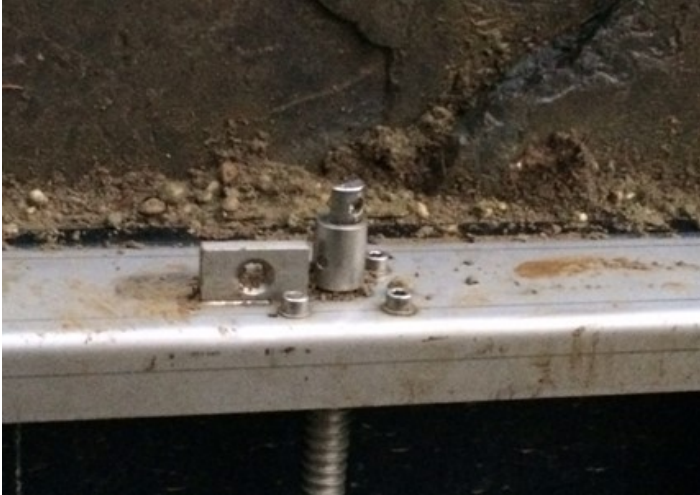
<p>Voorbeeldfoto zoals het niet gewenst is. Is geen mogelijkheid een hangslot aan te brengen.</p>

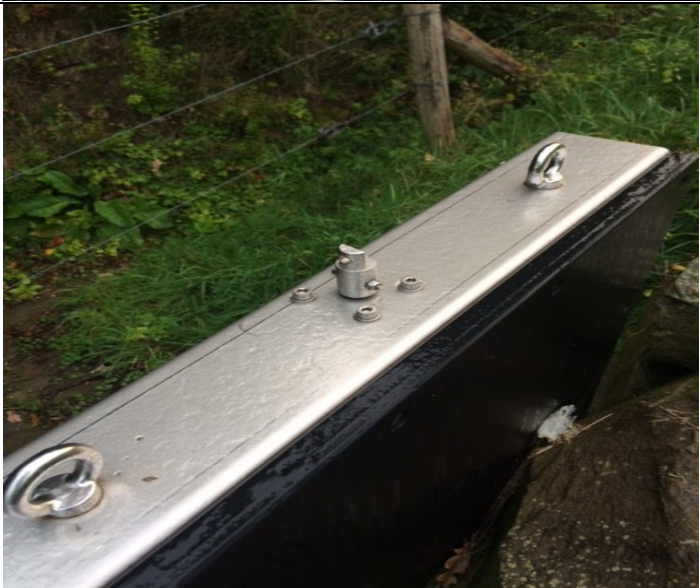
<p>Voorbeeldfoto zoals het niet gewenst is. Is geen mogelijkheid een hangslot aan te brengen.</p>

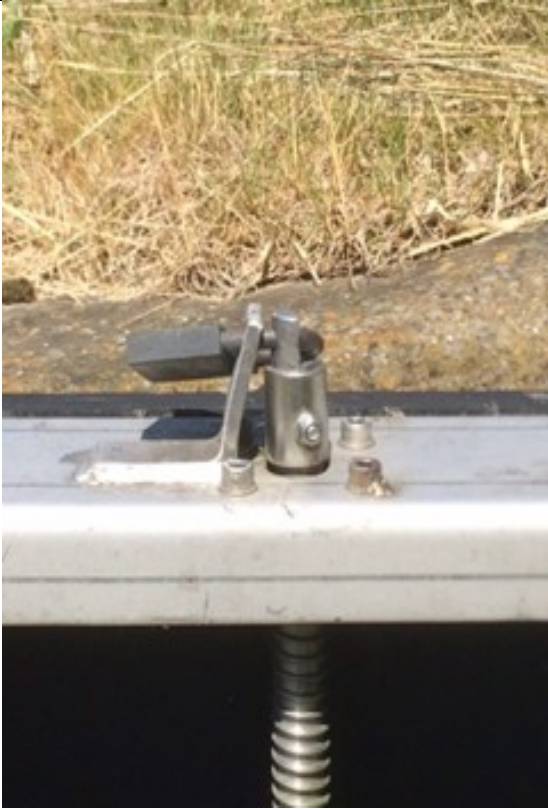
<p>Voorbeeldfoto waarop te zien is dat spindelschuif bediening middels hangslot kan worden afgesloten.</p> <p>Het is wenselijk om de spindelschuiven meteen afgesloten op te leveren.</p>

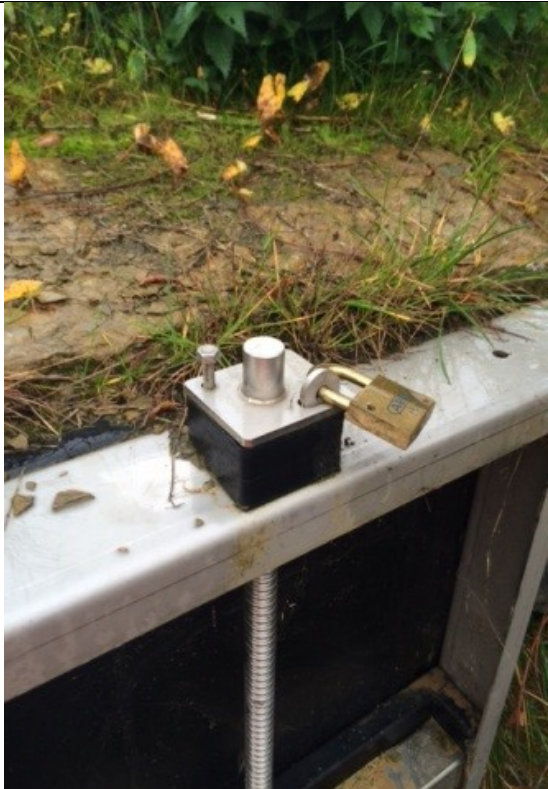
<p>Een andere voorbeeldfoto waarop te zien is dat spindelschuif bediening middels hangslot kan worden afgesloten.</p> <p>Het is wenselijk om de spindelschuiven meteen afgesloten op te leveren.</p>

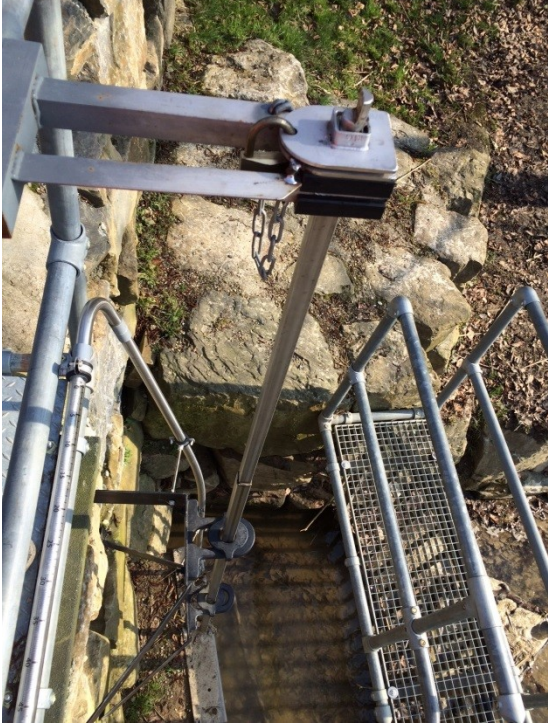
<p>Voorbeeldfoto waarop te zien is dat ook bij toepassen spindelverlenging afsluitbaar moet zijn.</p> <p>Het is wenselijk om dit meteen afgesloten op te leveren.</p>

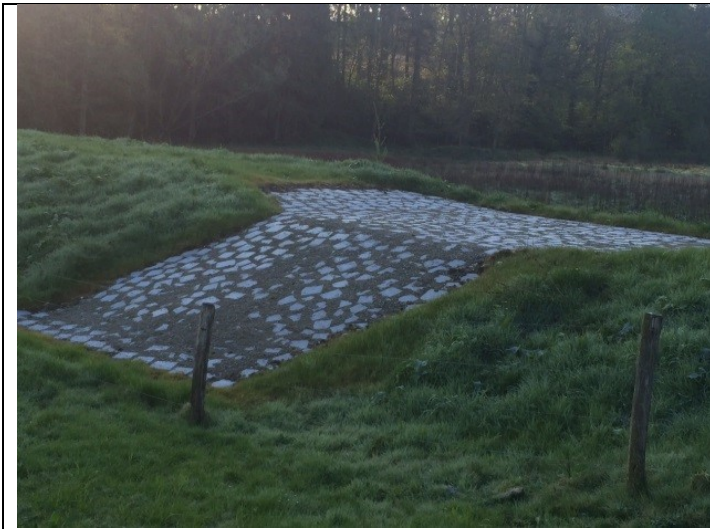
Op deze voorbeeldfoto is de noodoverlaat voorzien van basaltkeien op kruin, talud en in teen.  
 Deze overstromvoorziening is zeer stabiel en zal niet leiden tot uitspoelen.  
 Deze situatie is zeer gewenst.

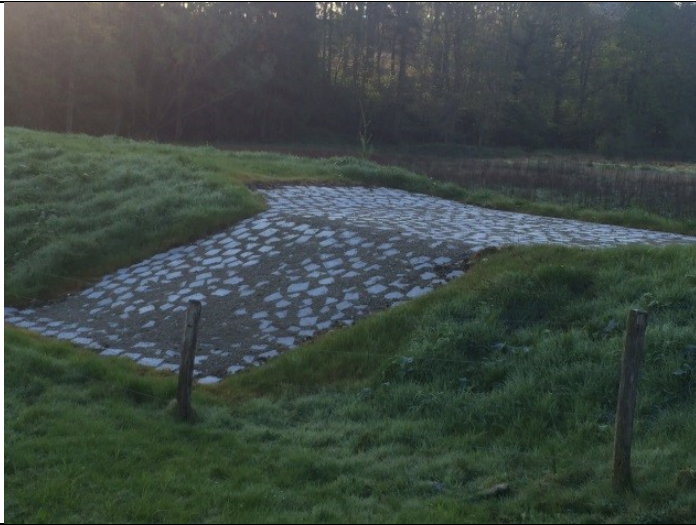
Op deze voorbeeldfoto is het niet zo goed te zien, maar de overstroomvoorziening zit verder weg van de spindelschuiif. Doordat de noodoverlaat verhard is, is de spindelschuiif ook bij overlopen goed bereikbaar (en stabiel). Dit is een gewenste situatie.

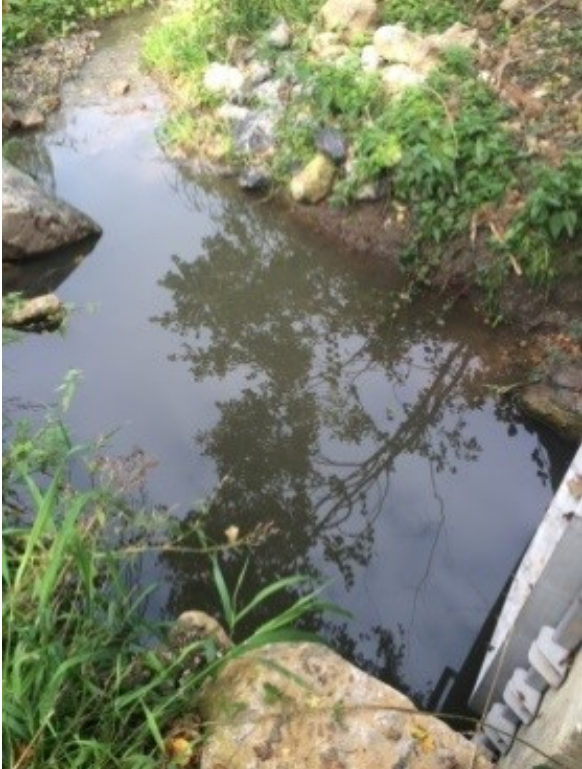
<p>Op deze voorbeeldfoto is het moeilijker zichtbaar, maar de uitstroomvoorziening is voorzien van losse stortstenen. Gevolg zijn uitspoelingen en het is nagenoeg onmogelijk dit te onderhouden (op te schonen). Deze situatie is niet gewenst.</p>

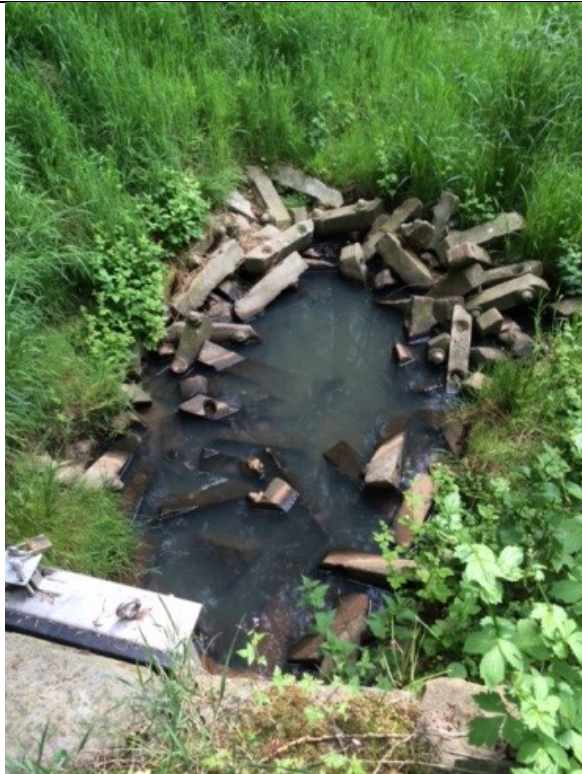
Idem.

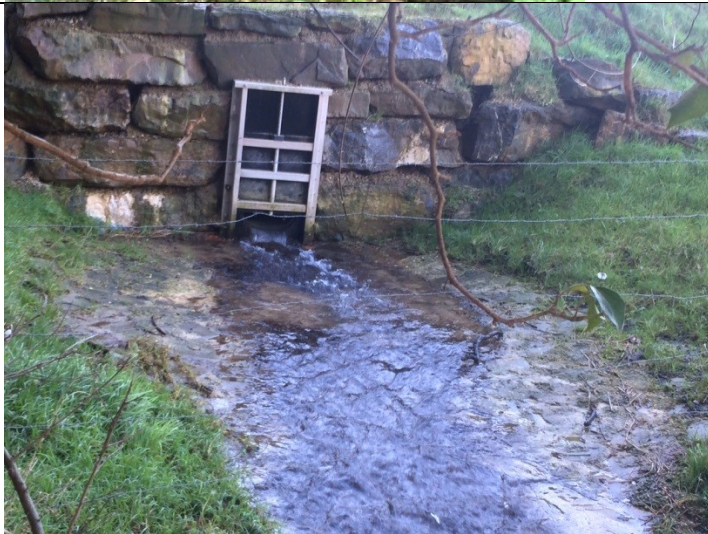
Op bijgevoegde voorbeeldfoto is een uitstroomvoorziening met deugdelijke verharding te zien. Deze uitstroomvoorziening is goed te onderhouden hetgeen zeer wenselijk is.

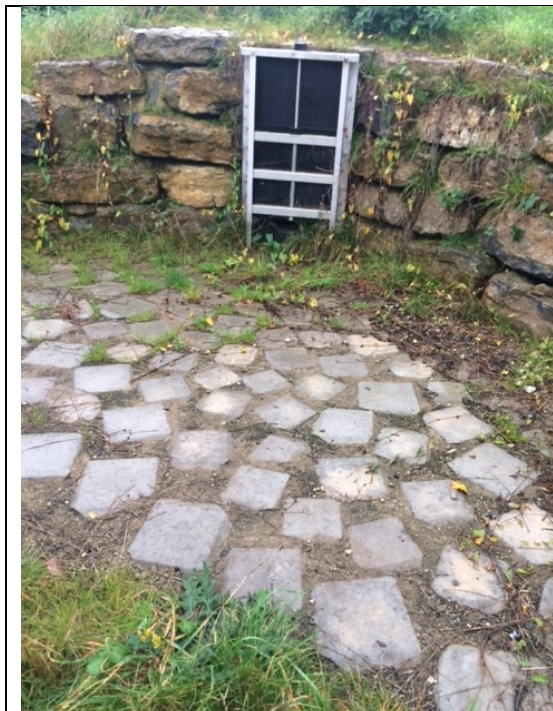
Idem

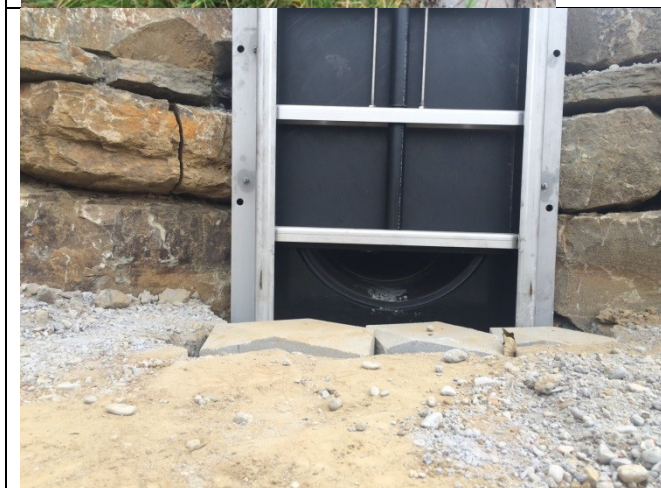
Op deze voorbeeldfoto is te zien dat de bodemhoogte uitstroom hoger ligt dan de spindelschuifconstructie.

Deze situatie is niet gewenst.

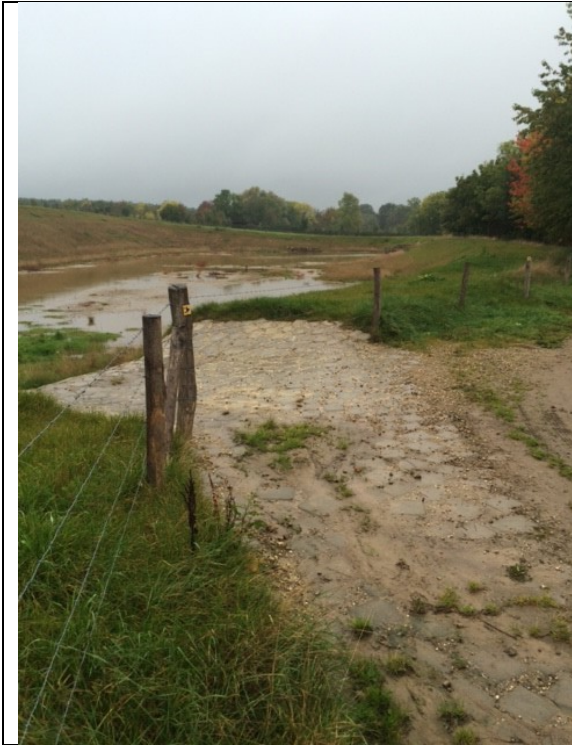
Op deze voorbeeldfoto is een deugdelijke instroomvoorziening aanwezig, echter hierbij is een rekening gehouden met de toegankelijkheid van de buffer voor machines. De instroomvoorziening is nl. niet passeerbaar met machines. Dat is niet gewenst.

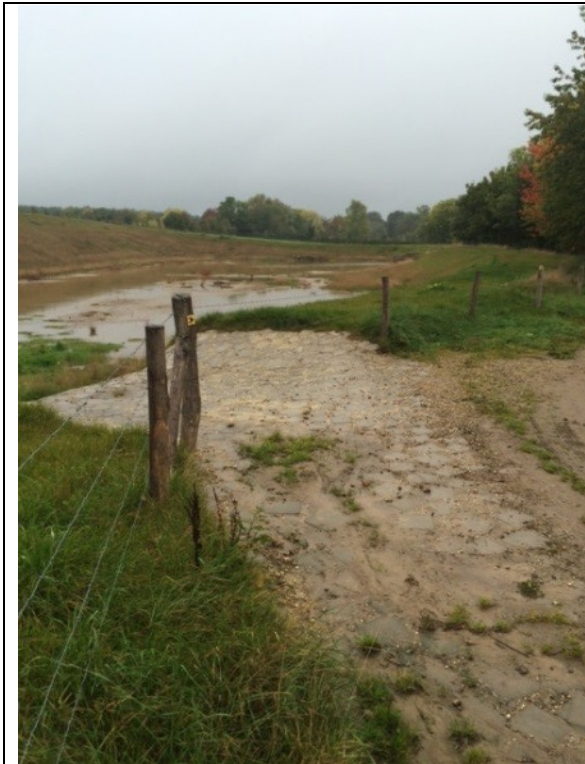
Op deze voorbeeldfoto is goede instroomvoorziening te zien (voldoende verhang). Indien bij de aanleg ook rekening wordt gehouden met de toegang voor machines, is dit voorbeeld van een wenselijke situatie.
