## Noordeindseweg te Berkel en Rodenrijs

Milieuhygiënisch vooronderzoek bodem

Kenmerk : 1907M783/PMU/rap1.2  
Datum : 5 september 2019

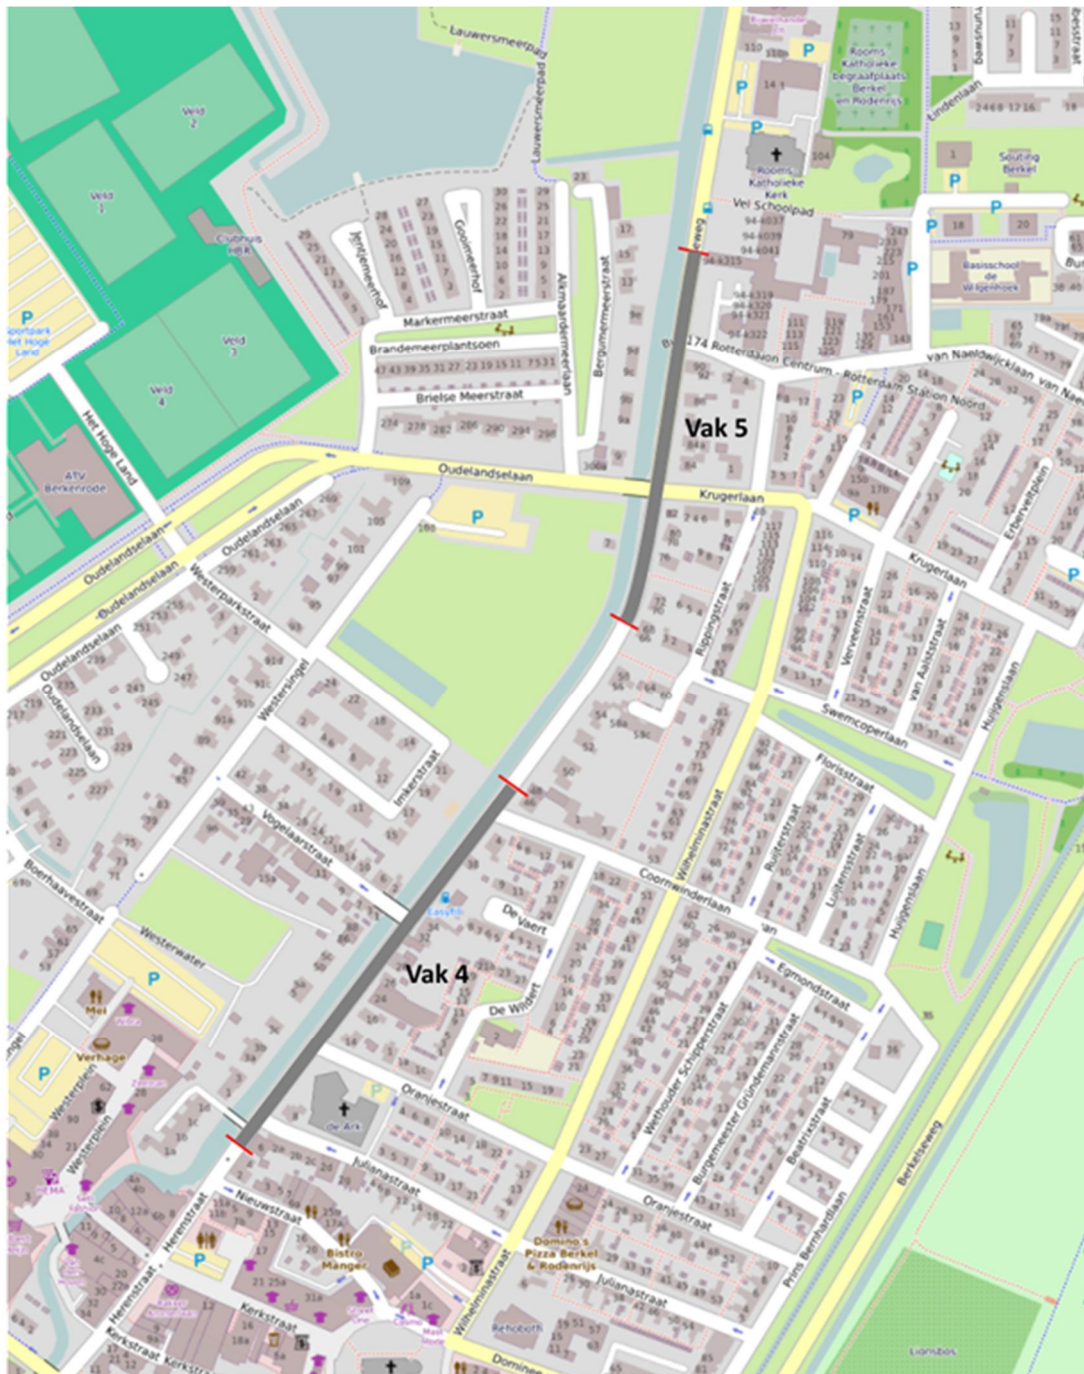
Alleen de vakken 4 en 5 liggen binnen de projectgrenzen van de herinrichting. Vak 4 loopt van de Herenstraat tot iets voorbij de Coornwinderlaan t.p.v. de huisnummers 46/48. Vak 5 van huisnummer 66/68 tot de zijvleugel van Huize Sint Petrus, zie figuur 2-1.

Figuur 2-1: Ligging van de ophoogvakken 4 en 5 in de reconstructie in 1997.

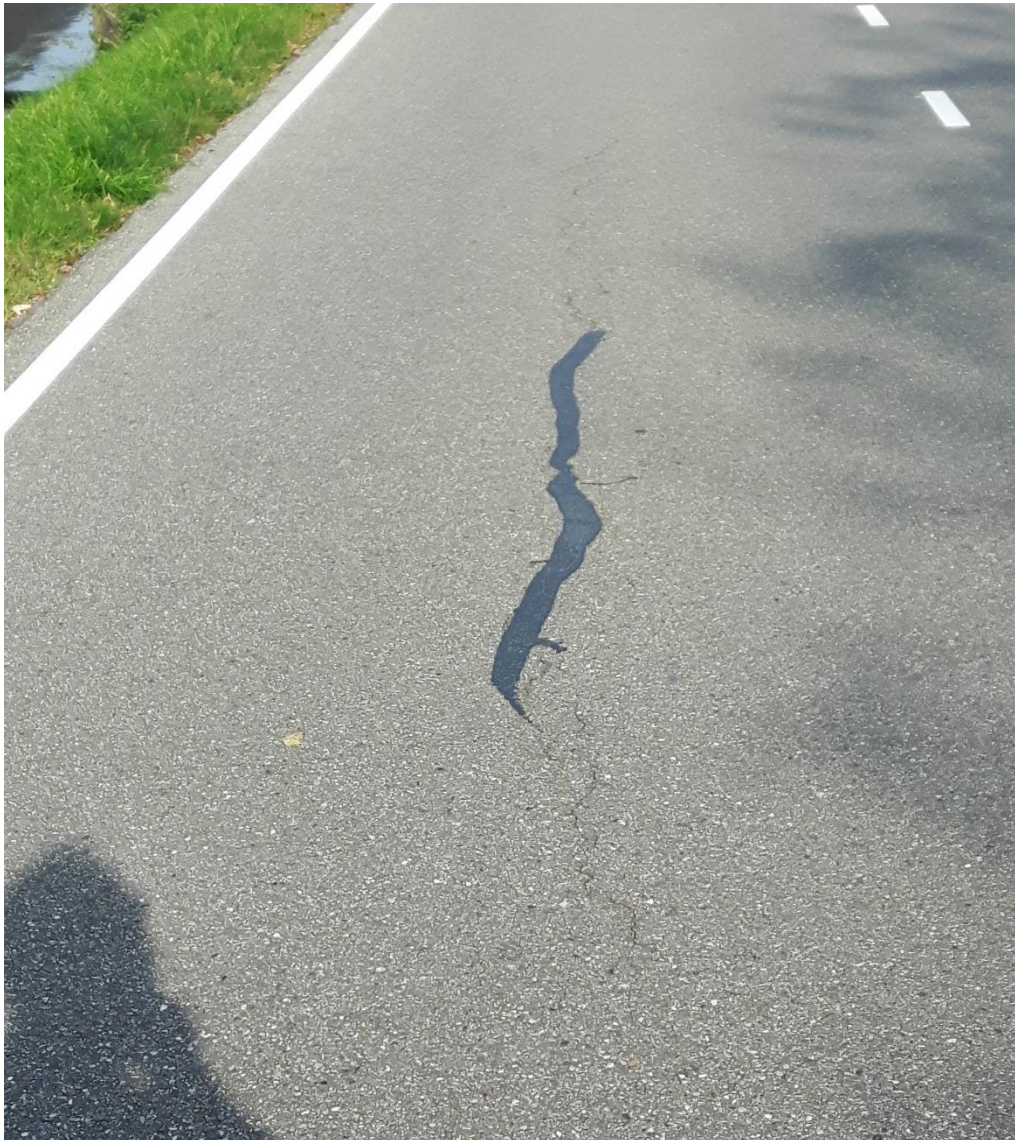
In dit vak zit, zeker gezien de ouderdom, weinig schade. Incidenteel zijn wat korte lichte langsscheuren aangetroffen, waarvan een enkele is gevuld (zie Figuur B1 1). Aan het begin bij de bussluis zijn aan de rechterzijde olievlekken aanwezig.

*Figuur B1 1 Incidentele (gevulde) langsscheuren in vak 4*

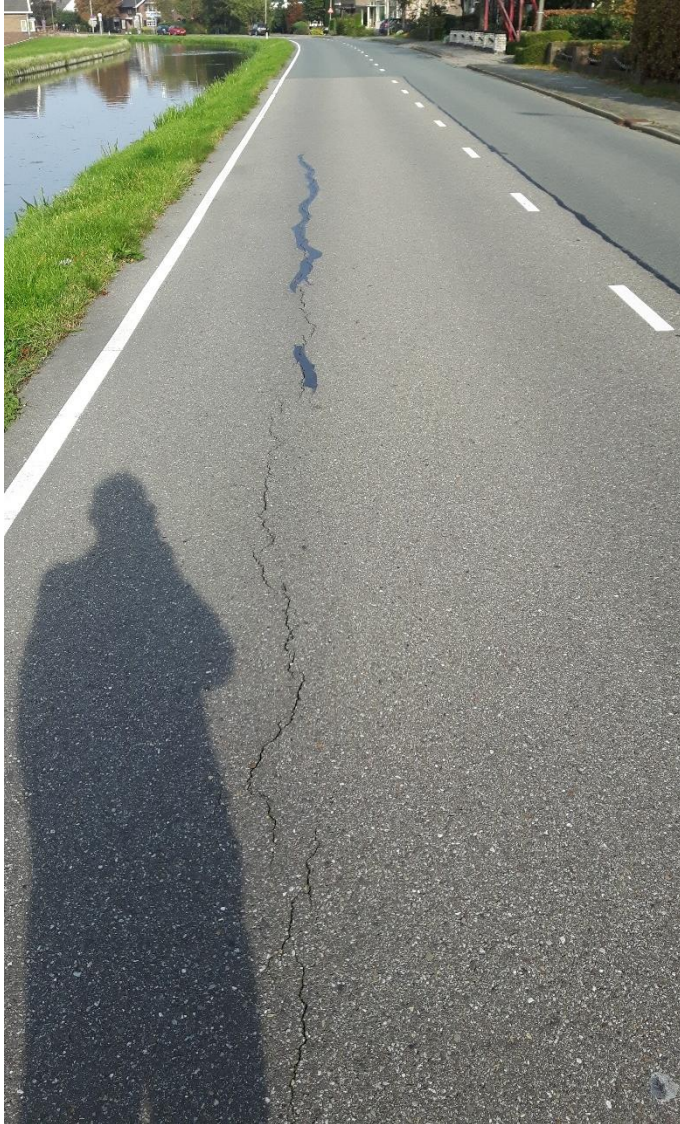
In dit vak is meer schade aanwezig. Over grotere lengtes zijn reparatievakken aanwezig. De schade betreft matige langsscheuren vooral links (waterzijde, zie Figuur B1 2). Aan de rechterzijde zijn gevulde langsscheuren nabij de rand te zien.

*Figuur B1 2 Matige scheurvorming tussen vak 4 en 5*

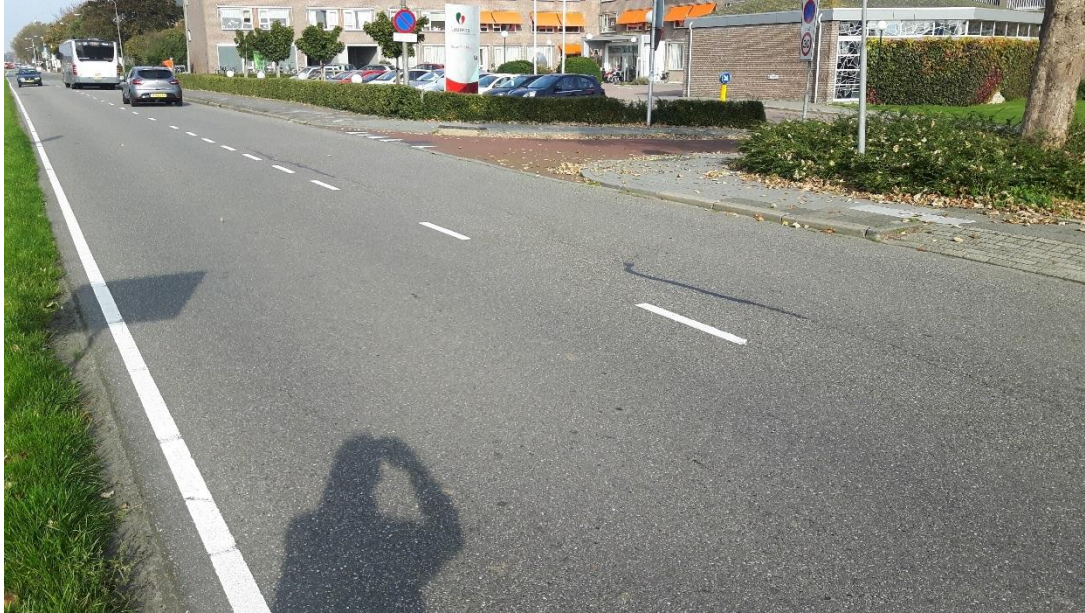
Ook in dit vak zit, gezien de ouderdom, weinig schade. Ook hier is slechts sprake van een incidentele (gevulde) langsscheur (zie Figuur B1 3).

*Figuur B1 3 Incidentele (gevulde) langsscheuren in vak 5.*

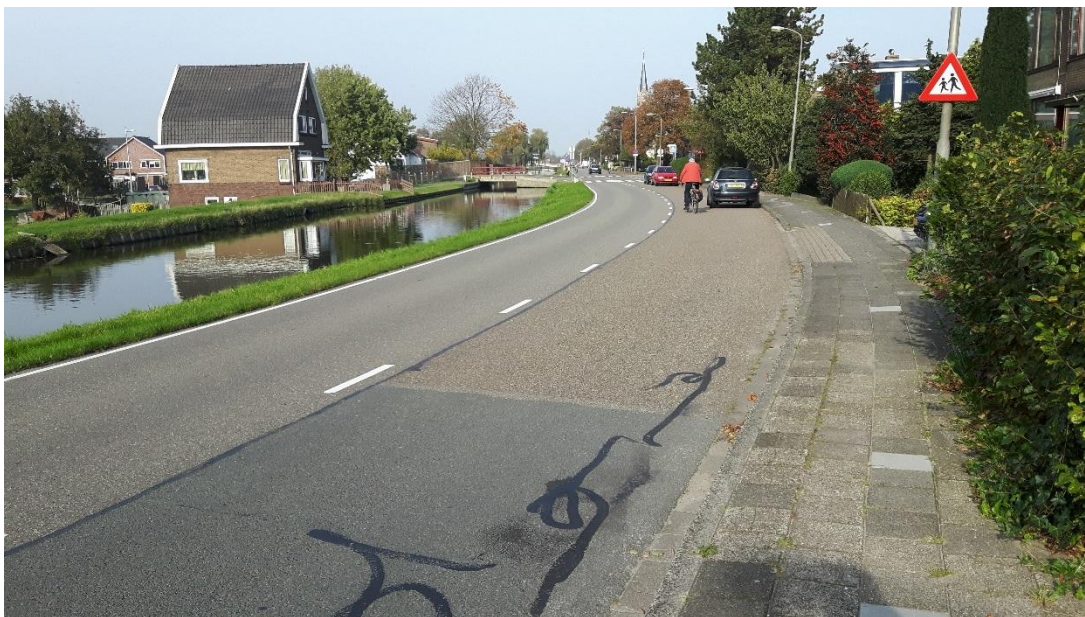
Aan het begin van vak 5 is een afwijkende deklaag in de rechterrijstrook aanwezig (zie Figuur B1 4). In deze deklaag is een afwijkend steenaggregaat (bruiner) toegepast en deze deklaag is licht gerafeld.

*Figuur B1 4 Afwijkende deklaag rechts aan het begin van vak 5.*

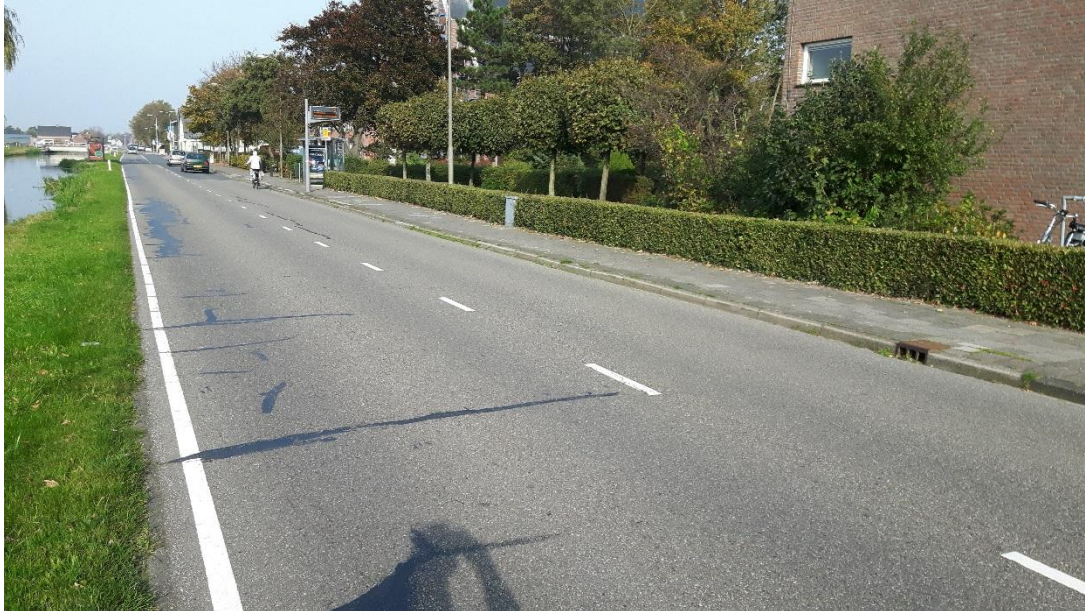
Dit deel is duidelijk het slechtste deel met veel gevulde scheurvorming (craquelé) vooral aan de linkerzijde (waterzijde, zie Figuur B1 5). In dit vak liggen ook over grotere lengte reparatievakken, vooral aan de rechterzijde. In deze reparaties zijn gevulde langsscheuren nabij de rand zichtbaar.

*Figuur B1 5    Gevulde craquelé waterzijde vanaf vak 5 tot Wilgenlaan.*

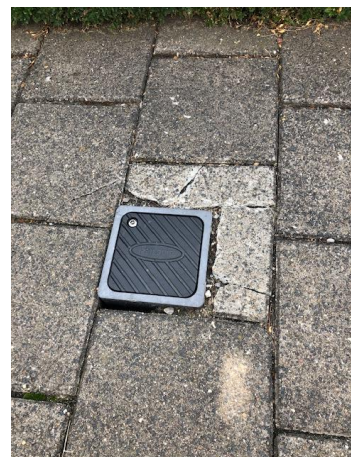
**Fotonummer 9:** Vml. peilbuis hr. 186.
