**Vooronderzoek naar de
mogelijke aanwezigheid
van conventionele explosieven
Noord-Holland Boezemwateren**

Datum : 12 augustus 2015
Kenmerk : 14070206
Status : DEFINITIEF
Versie : 1.0
Auteur : Drs. B.P. Slaa, Drs. M. Zantingh, Drs. J. Rotteveel

Opdrachtgever : AGEL Adviseurs
: Hoevestein 20b
: 4903 SC Oosterhout

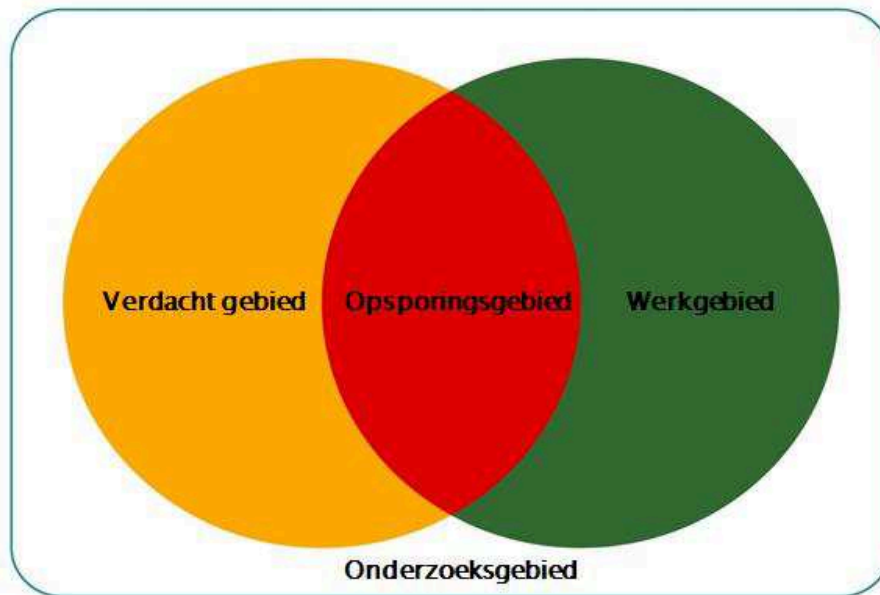
Figuur 1: De verschillende gebieden.

In de onderstaande venndiagram is de relatie tussen de verschillende gebieden gevisualiseerd.

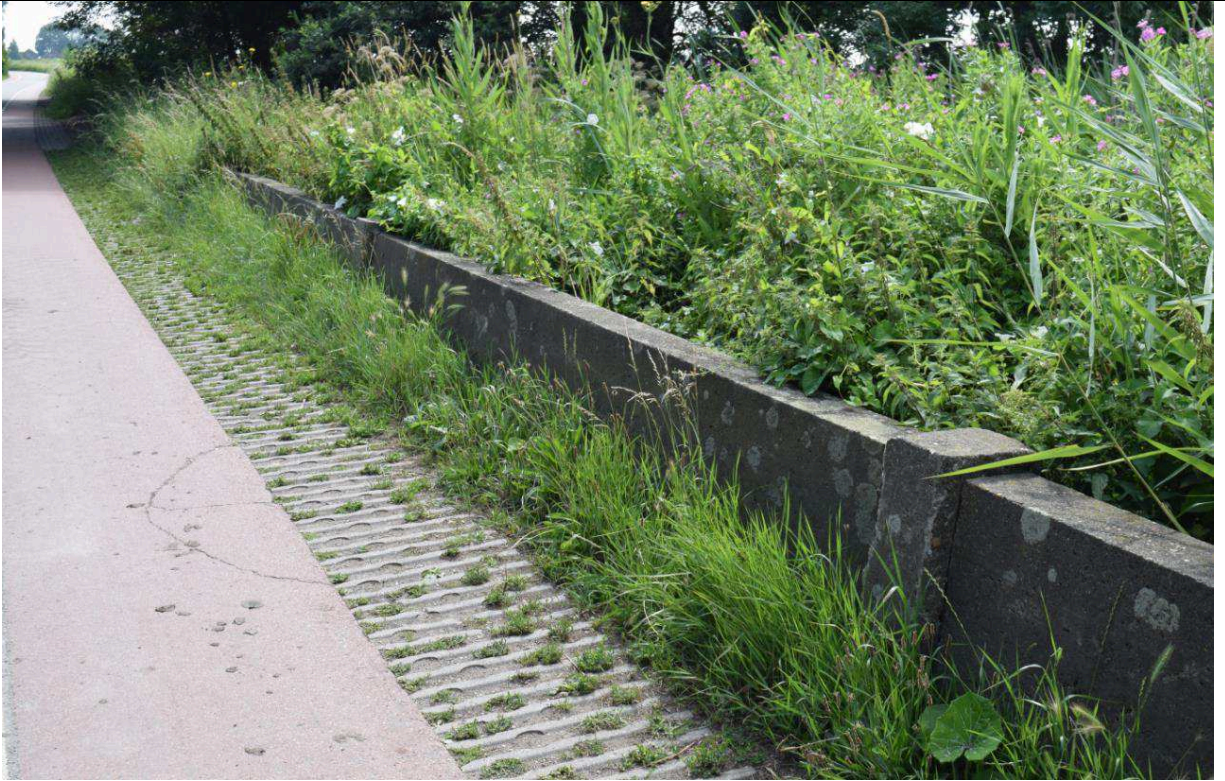
<p>De betonnen muur anno 2015. (Eigen collectie).</p>

<p>Op het luchtfotomateriaal van 13 september 1944 zijn geen kraters als gevolg van bominslagen (meer) zichtbaar. Ter plaatse van de betonnen muur tegenover Dorpsweg nummer 99 is wel een verkleuring zichtbaar, maar of het daadwerkelijk gaat om schade als gevolg van bominslag is onduidelijk.</p>

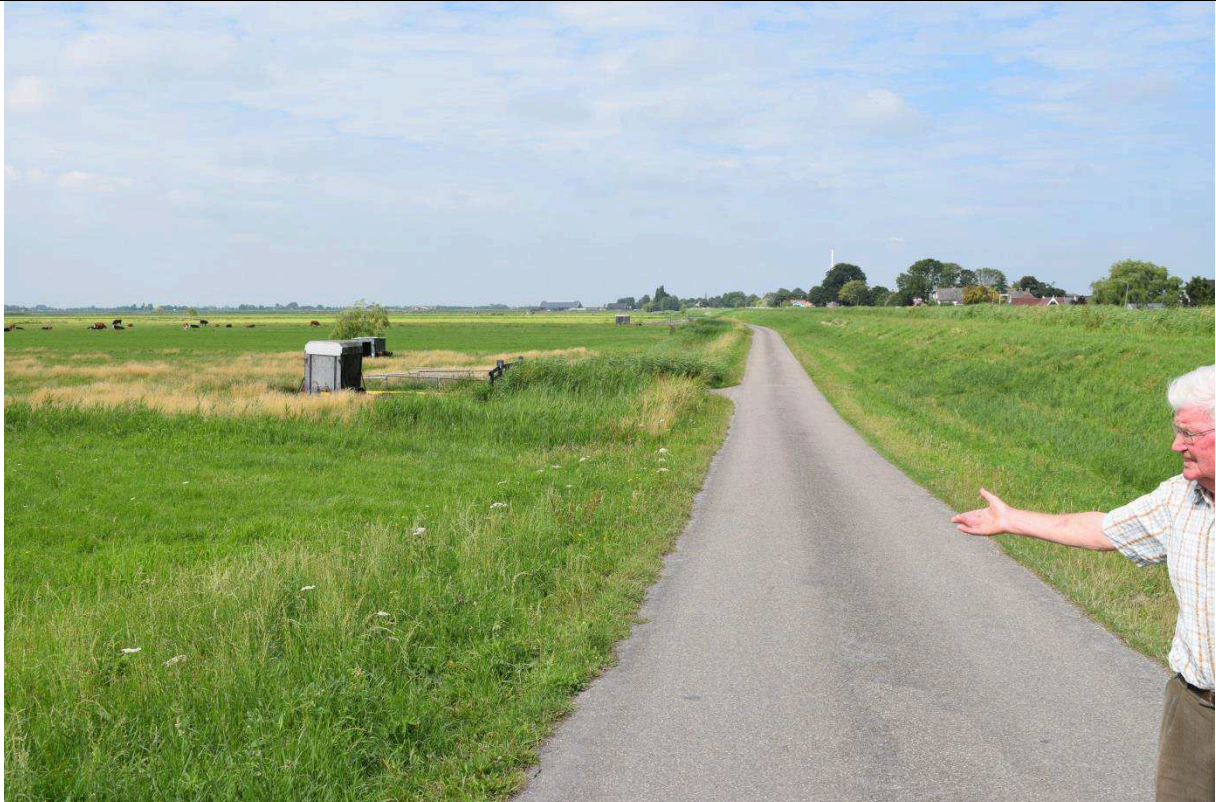
<p>De heer Wassenaar wijst de vermoedelijke locatie aan van de twee bomkraters in het weiland langs de Beemster Uitwatering (gelegen achter de dijk aan de rechterzijde van de foto. (Eigen collectie).</p>		
26/27 maart	In de avond van 26 op 27 maart vallen er een zestal brisantbommen in de gemeente Wieringermeer; één bom valt in een kavel aan de Alkmaarscheweg en vijf bommen vallen in kavels aan de Medemblikkerweg. ¹¹	Locatie 9 [locatie buiten OG]
6 mei	<p>Bombardement om 00:00 op Beemster. Getroffen wordt het terrein aan de Wijzerweg 2 [sic].¹²</p> <p>Aan de Mijzerweg 2 zijn 17 bommen neergekomen, waarvan er 16 zijn ontploft. De veroorzaakte gaten in het weiland hebben een middenlijn van ongeveer 1,5 tot 7 meter en een diepte van 0,73 tot 2,5 meter. Het niet-geëxplodeerde projectiel heeft een gat geslagen van 14 bij 30 centimeter en ligt meer dan 2 meter diep.¹³ [relevant, rand OG]</p>	Locatie 3 [Ev. bedoelt waarschijnlijk Mijzerweg, ligt op rand OG]

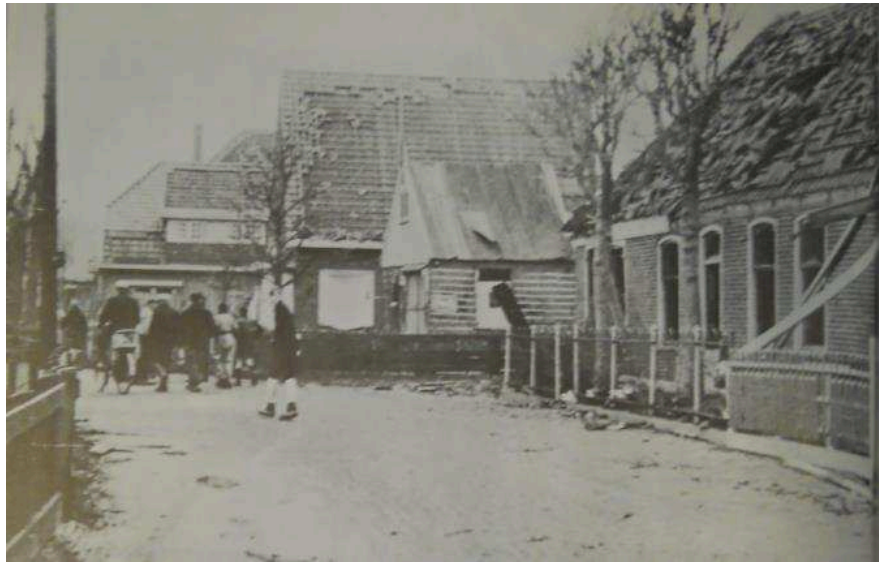
<p>De Dorpsstraat van Oudkarspel na het bombardement van 2 december 1943. Bron: Otto, <i>Tussen buitenland</i>.</p>	Locatie 4 [locatie binnen OG+WG]

Figuur 5: Op deze afbeelding is de Dorpsstraat van Oudkarspel te zien, ter hoogte van huisnummer 960. De afbeelding links geeft de huidige situatie weer, terwijl de foto rechts genomen is net na 2 december 1943. Duidelijk is te zien op de foto dat de bebouwing flinke schade heeft opgelopen als gevolg van het bombardement. Deze huizen zijn dan ook later gesloopt, terwijl de omcirkelde bebouwing er tot op vandaag nog steeds staat. Bron: *Tussen Buitenland en Luizeknip*; Google Earth.

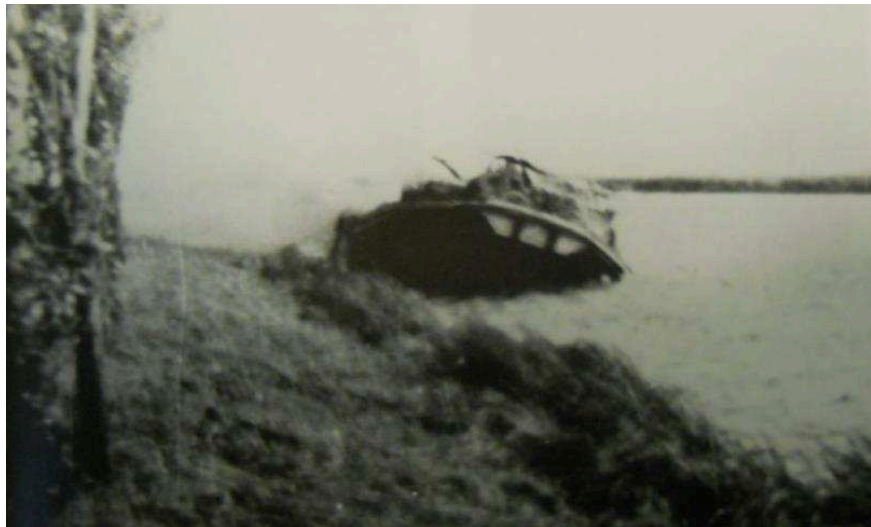
Eén van de dekschuiten, half gezonken, die door de Thunderbolts onder vuur is genomen

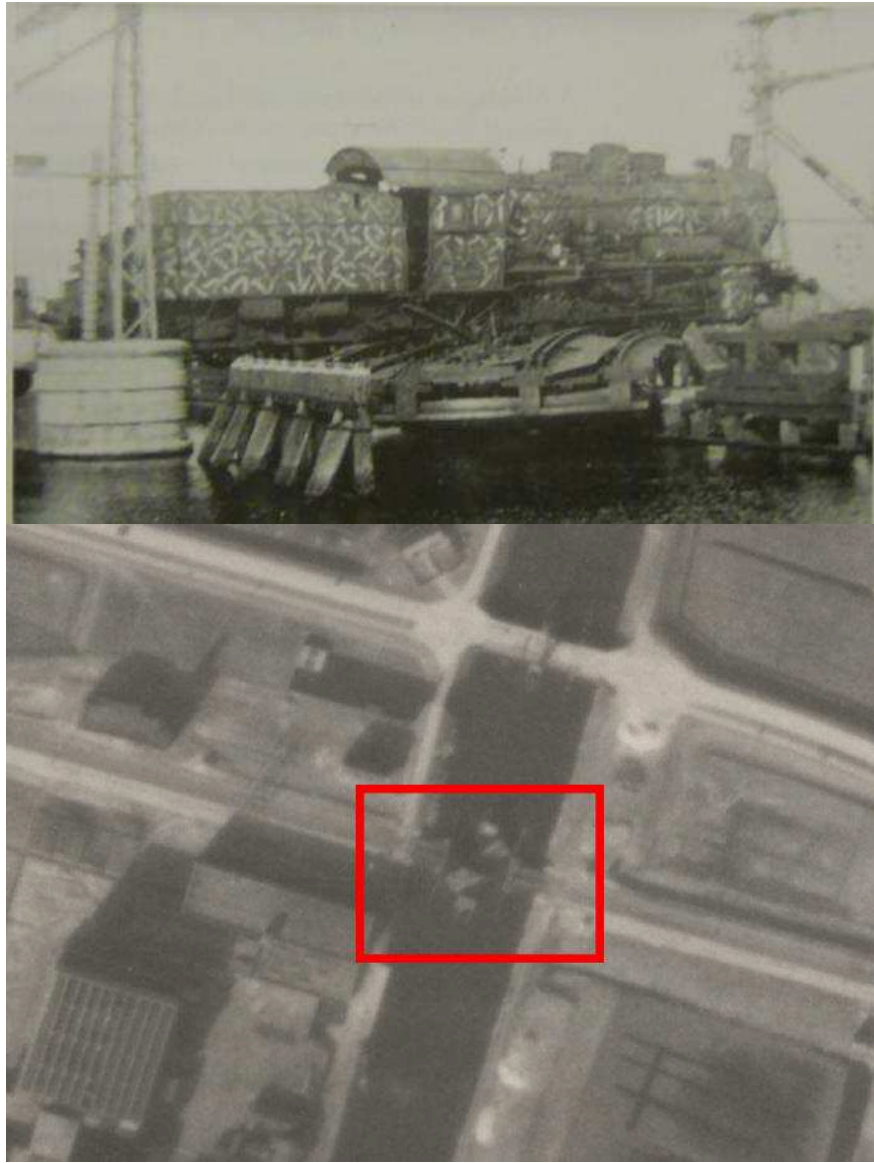
<p data-bbox="331 1787 1190 1883">Op de bovenste foto is de losse locomotief te zien die op 8 februari 1945 de opengedraaide spoorbrug over de Nauernasche Vaart opreed en daarop vast bleef zitten. Bron: Aten, <i>Krommenie</i>. Op luchtfotomateriaal (foto 4016) zijn de trein en brug eveneens zichtbaar.</p>	Locatie 7 [locatie binnen OG+WG]

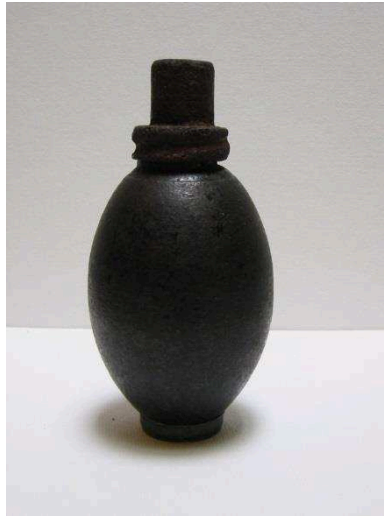
Figuur 3. Nederlandse Nr. 1 handgranaat (MORA 20021735). Bron: lexpev.nl

Op bovenstaande luchtfoto is ook het schijnvliegveld Middenmeer te zien. Bij dit schijnvliegveld was ook een luchtmitrailleurnest en een kleine munitieopslag. Mogelijk is CE van dit schijnvliegveld weggestroomd naar andere plekken tijdens de inundatie. Dit zou de vondst van een oude handgranaat (MORA 20021735) kunnen verklaren achter de Nederlands-Hervormde Kerk.

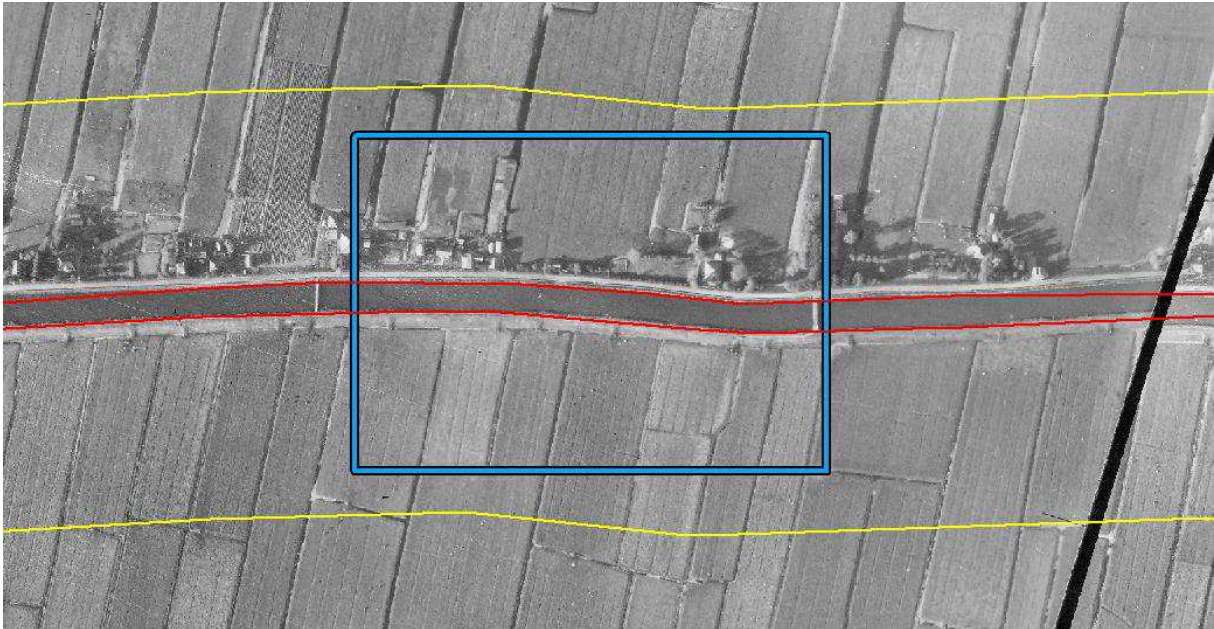
Figuur 6: Uitsnede van luchtfoto 4220-106G/2895 (TOPOD), waarin het blauwe kader de Beemster uitwatering te zien is. De rode lijnen vormen de begrenzing van het werkgebied de gele die van het onderzoeksgebied.

In de polder Beetskoog ontploften op 10 maart 1942 enkele vliegtuigbommen waardoor de Beemster uitwatering op het IJsselmeer in de gemeente Oudendijk werd ontzet. Uit het archiefmateriaal en een getuigenverslag is gebleken dat het gaat om de betonnen muur in de nabijheid van Dorpsweg 99 te Oudendijk.

Er zijn geen sporen (zoals bomkraters) aangetroffen die wijzen op het plaatsvinden van bombardementen bij Oudendijk en de Beemster uitwatering. Aangezien het bombardement plaatsvond op 10 maart 1942 en de luchtfoto genomen is op 13 september 1944, was de aangebrachte schade waarschijnlijk al hersteld. Een verkleuring in de kade tegenover Dorpsweg 99 wijst mogelijk op herstelwerkzaamheden, maar dit kon op basis van het beschikbare luchtfotomateriaal niet met zekerheid worden vastgesteld.

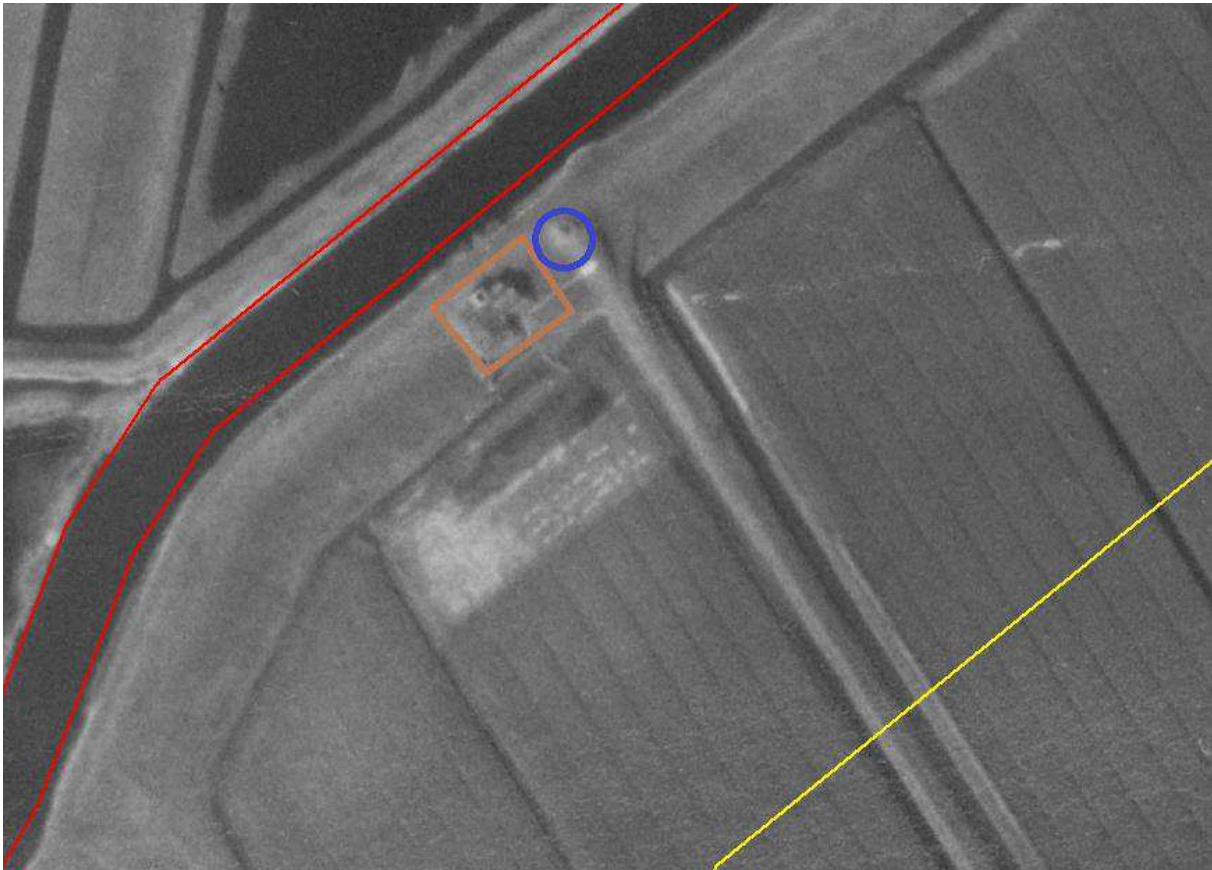
Figuur 7: Uitsnede van luchtfoto 3024-106G/4531 (DOTKA), waarin het bruine kader de *Flugmeldepost* Wijdewormer afgebakend is. Binnen de blauwe cirkel is het luchtdoelkanon (waarschijnlijk een 20mm Oerlikon luchtdoelkanon) wat bij de post hoorde te zien.

Op de dijk van de Ringvaart Wijde Wormer werd in 1942 een *Flugmeldepost* ingericht door de Duitse Luchtwachtdienst. De stelling bestond uit een houten platform voor de opstelling van luchtafweergeschut (waarschijnlijk een 20mm Oerlikon luchtdoelkanon), een zoeklicht en troepenonderkomens. In deze onderkomens was ook een aggregaat voor het zoeklicht. In de onderdijk was tevens een schuilbunker aangelegd van betonblokken, van waaruit men ook de Tobroek-bunker (met mitrailleurnest) op de dijk kon bereiken. De *Flugmeldepost* werd gedurende de oorlog bemand door een aantal oudere soldaten en onderofficieren.

Op de luchtfoto zijn geen sporen te zien die wijzen op ondermijning van de ringdijk of het leggen van landmijnen langs de berm van de Westerdwarsweg. Wel is uit analyse van archief- en literatuurmaterial en aan de hand van verzetsrapporten, gebleken dat de dijk naar alle waarschijnlijkheid aan de noordzijde is ondermijnd op twee plekken. Voor de aanwezigheid van landmijnen in het gebied zijn buiten de literatuur echter geen indicaties aangetroffen. In de gegevens van de EODD zijn geen aanwijzingen aangetroffen welke wijzen op de aanwezigheid van mijnen.

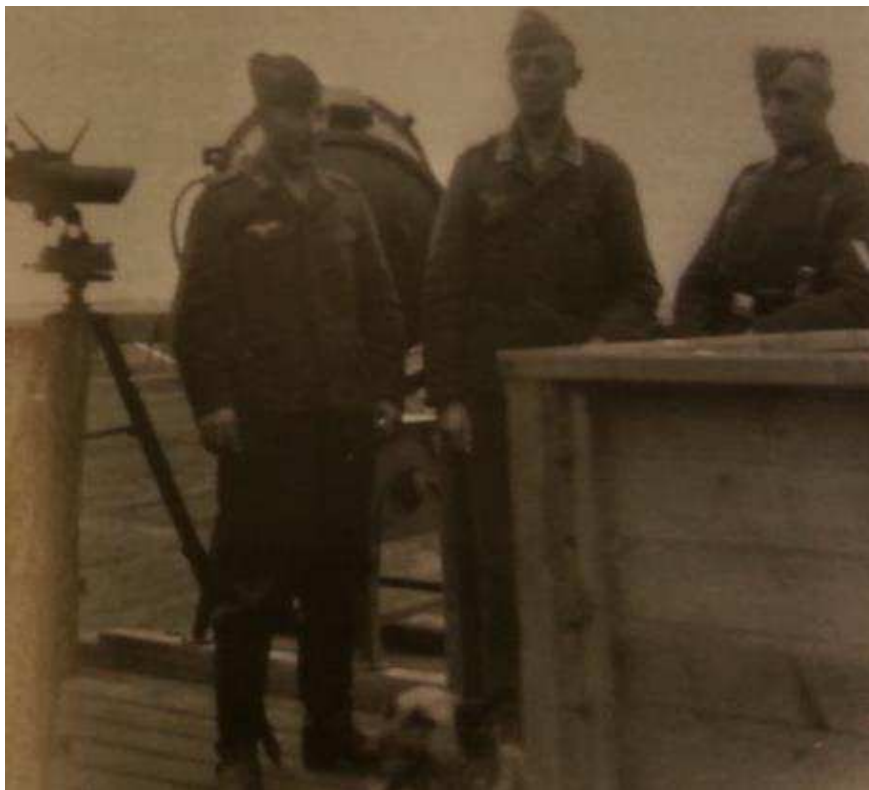
Figuur 9: Op deze foto staan enkele leden van de Duitse luchtwachtdienst op het houten platform van de Flugmeldepost. Achter hen is het zoeklicht te zien en links daarvan een prismaverrekijker waarmee de lucht werd afgespeurd naar geallieerde vliegtuigen. Bron: De lucht oorlog boven de Zaanstreek

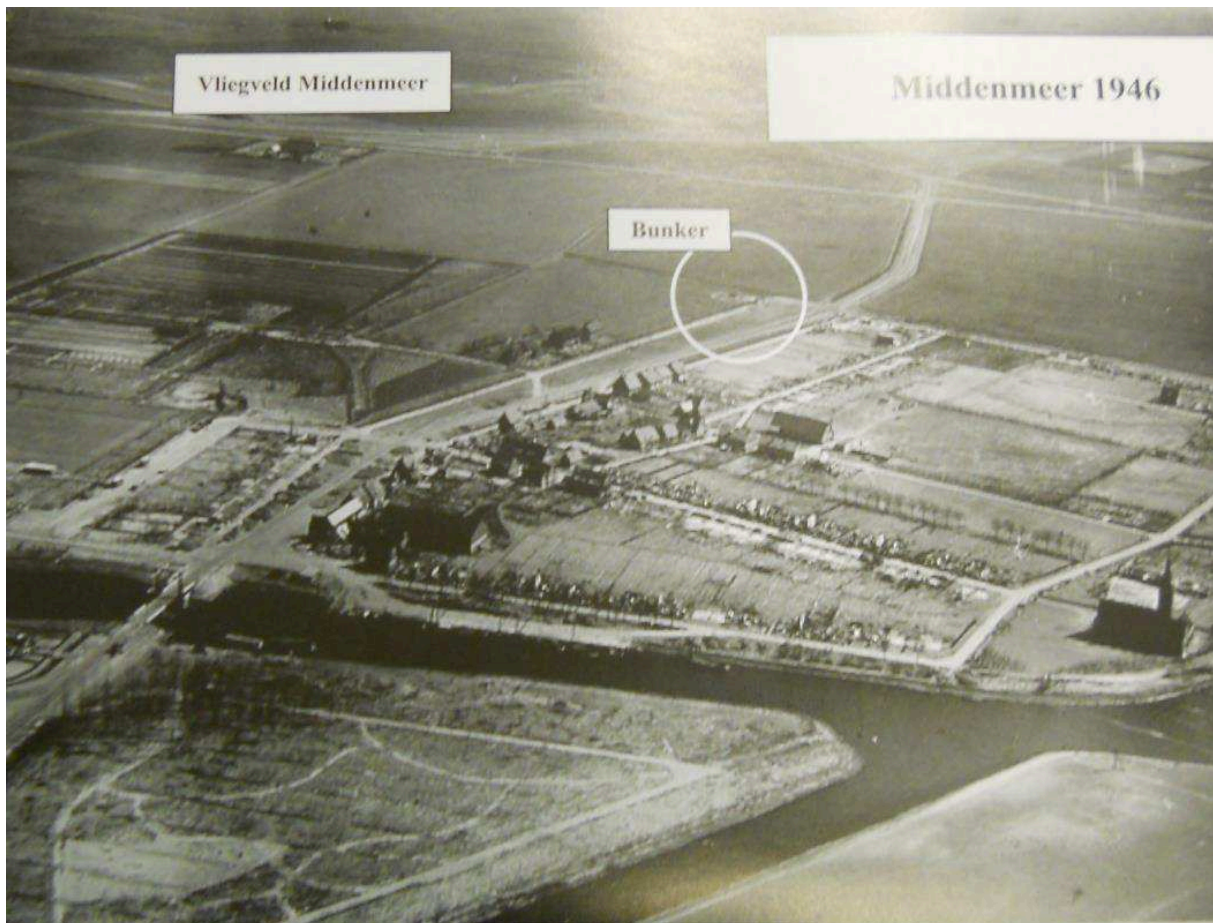
Figuur 10: Op deze luchtfoto uit 1946 van Middenmeer is goed te zien hoe weinig van de oorspronkelijke bebouwing bewaard is gebleven na de inundatie. In de rechterhoek is de Nederlands-Hervormde Kerk te zien die binnen het onderzoeksgebied valt. De overige bebouwing langs de Wieringerwerfvaart had dusdanig veel schade geleden dat de lokale overheid, nadat de polder in december 1945 weer was drooggevalen, deze liet slopen. Bron: 1940-1945 de Wieringermeer.

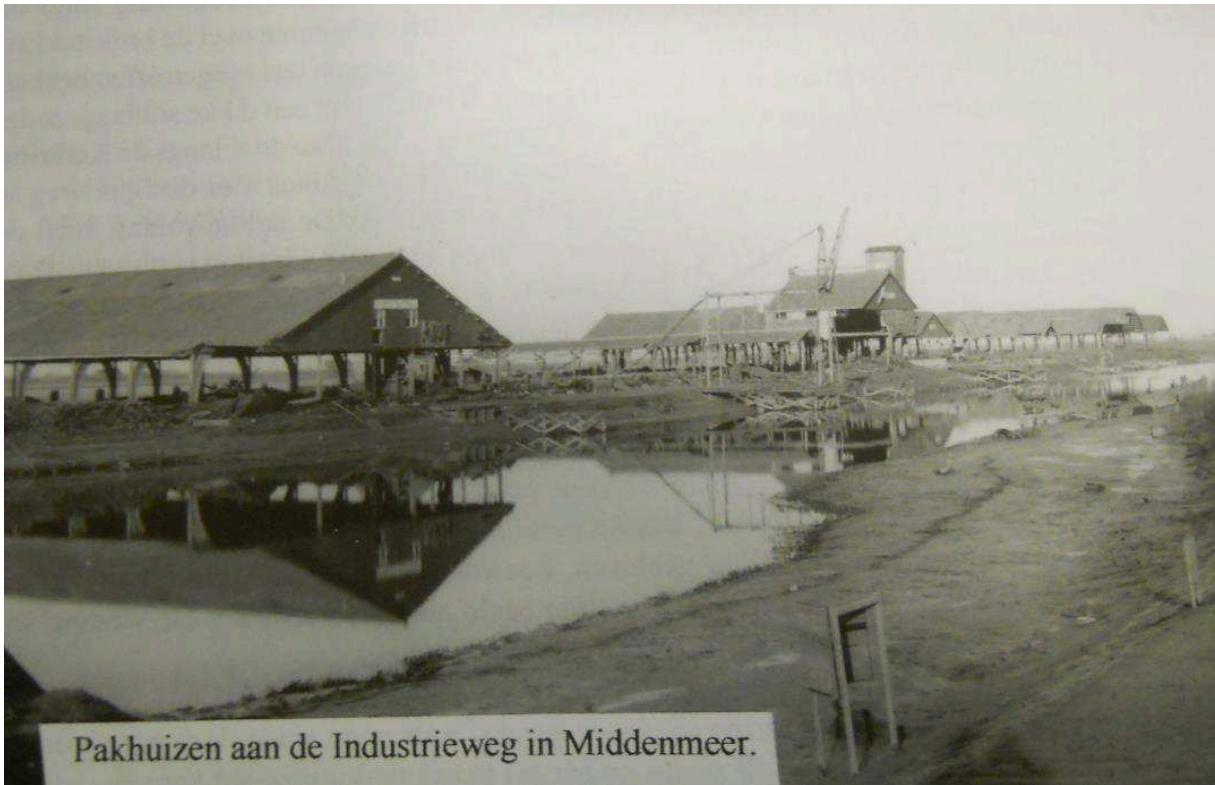
Figuur 11: Ook de industriële bebouwing langs de Wieringerwerfvaart had zwaar te lijden onder het wassende water. Deze foto is genomen vanaf Havenkade in noordelijke richting en laat de verwoeste pakhuizen zien aan de Industrieweg. Bron: 1940-1945 de Wieringermeer.
