RISICO-INVENTARISATIE & EVALUATIE  
CONVENTIONELE EXPLOSIEVEN

BELFELD  
BELFELDSE LEIGRAAF

Projectnummer: 191230000  
Projectnaam: Belfeld-Belfeldse Leigraaf WPM-53-

Kenmerk: RAPP1912301\_1310D1  
Status: Definitief 1.0

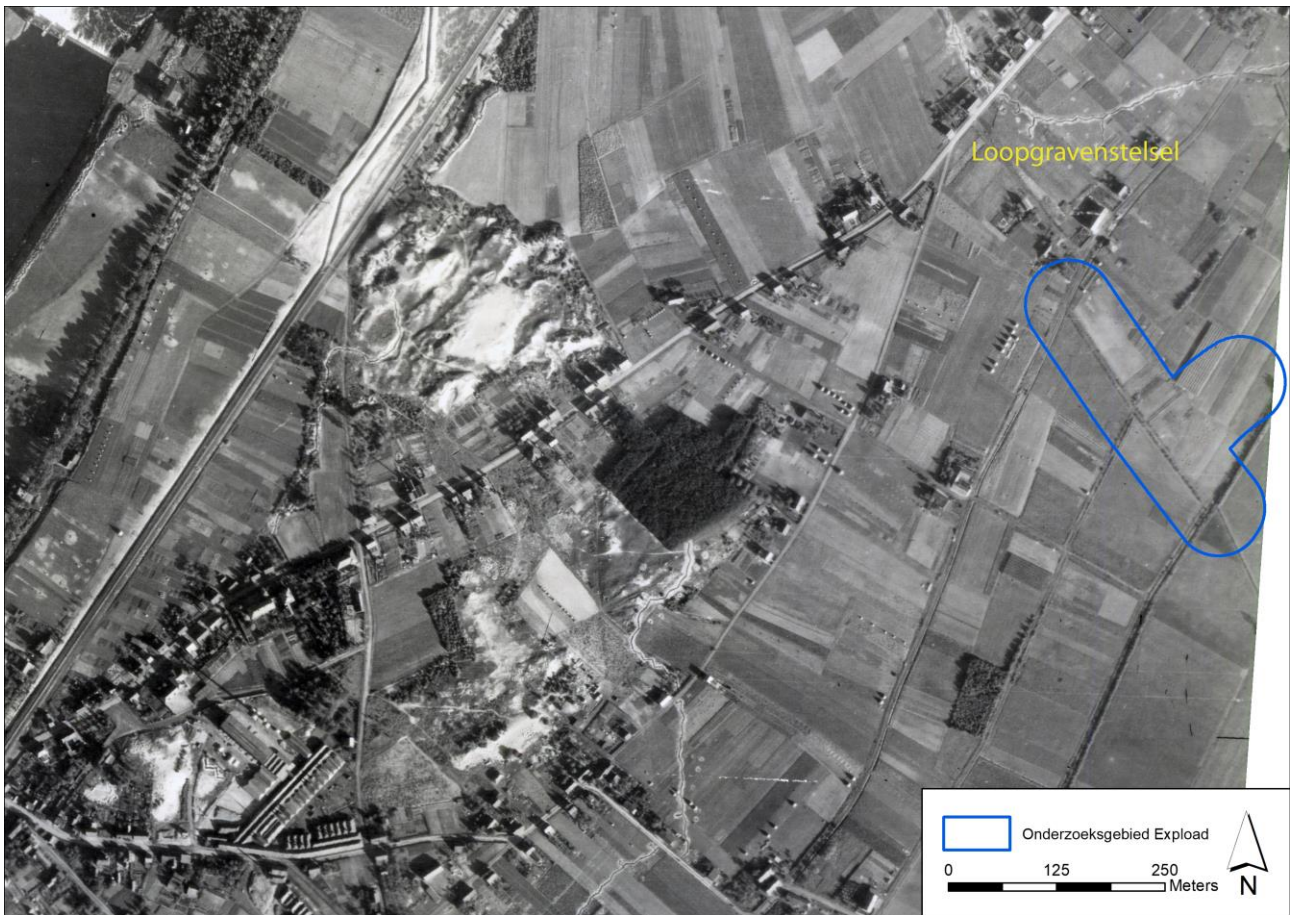
Figuur 3 Luchtfoto van Belfeld van 12 oktober 1944

In 2017 is door de firma Bombs Away een historisch Vooronderzoek met bijbehorende CE-bodembelastingkaart opgesteld voor de gemeente Venlo. Deze is door Expload geraadpleegd. In figuur 2 staat een uitsnede van de CE-bodembelastingkaart. Ten noorden van het onderzoeksgebied liggen CE-verdachte gebieden, onder andere op basis van de aanwezigheid van een loopgravenstelsel. Op een luchtfoto van 12 oktober 1944 is dit loopgravenstelsel zichtbaar, (zie figuur 3). In het onderzoeksgebied liggen geen verdachte gebieden.

Belfeld is een dorp gelegen langs de oostelijke oever van de Maas, even ten zuiden van Venlo. De ondergrond bestaat voornamelijk uit zand- en kleilagen. Dit zijn oude afzettingen van de Maas. Op een luchtfoto van 12 oktober 1944 zijn rondom de toen nog relatief open dorpskern van Belfeld stuifduinen zichtbaar (zie figuur 3). Deze zijn ontstaan door verstuiving van zand op de Maasstranden. Het maaiveld ter hoogte van het onderzoeksgebied ligt op ca. 23,5 meter boven NAP. Het onderzoeksgebied is agrarisch in gebruik geweest, wat zich op de topografische kaart (zie figuur 4) toont als percelen met een witte (akkerbouw) en licht groene (grasland) kleur.

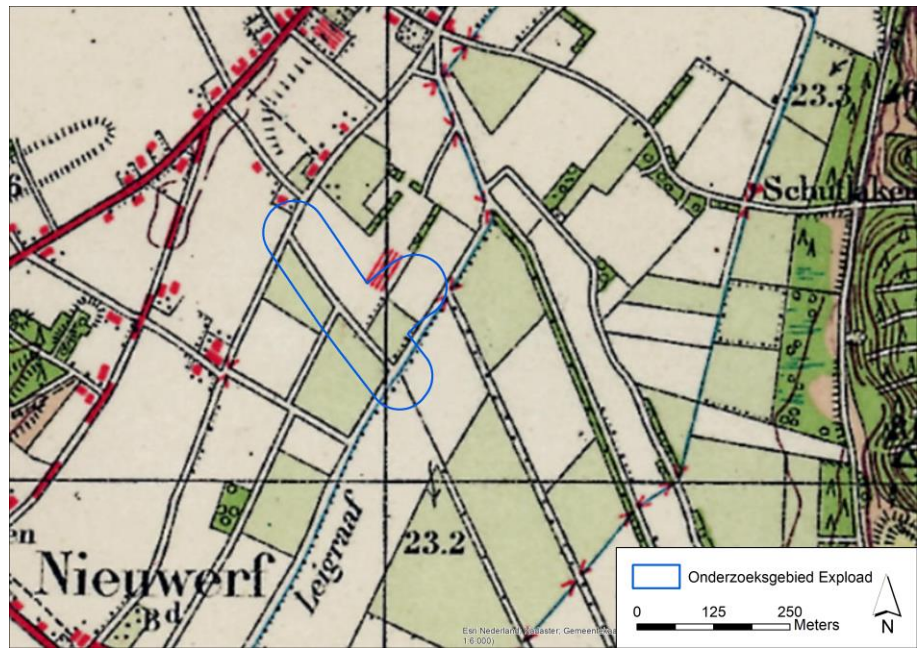
Figuur 4 Situatie in het onderzoeksgebied rond 1945.

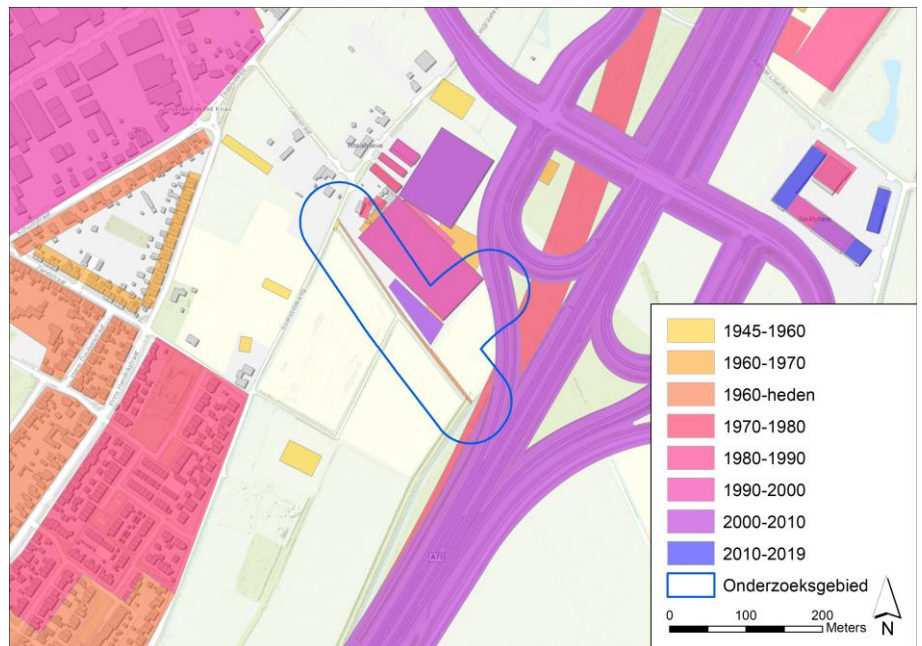
Figuur 5 Terreinen waar na WO-II grondroerende werkzaamheden hebben plaatsgevonden.

In de omgeving van het onderzoeksgebied hebben zich in de naoorlogse periode een aantal ontwikkelingen voltrokken waarbij grondroering heeft plaatsgevonden. Zo vond in de jaren 1960-2000 dorpsuitbreiding in de noordoostelijke kant van Belfeld plaats en werd de A73 voltooid rond 2010. Figuur 5 bevat een overzicht van de terreinen waarbinnen zich in de periode 1945-heden grondroerende werkzaamheden hebben plaatsgevonden. Deze zijn aan de hand van opeenvolgende topografische kaarten in beeld gebracht. De afzonderlijke kaarten zijn opgenomen in bijlage C. Alleen kaarten met een relevante gewijzigde situatie zijn opgenomen.
