# Heilig Hartkerk Breda

definitief herpositionering glas-in-lood

datum : 29-09-2020

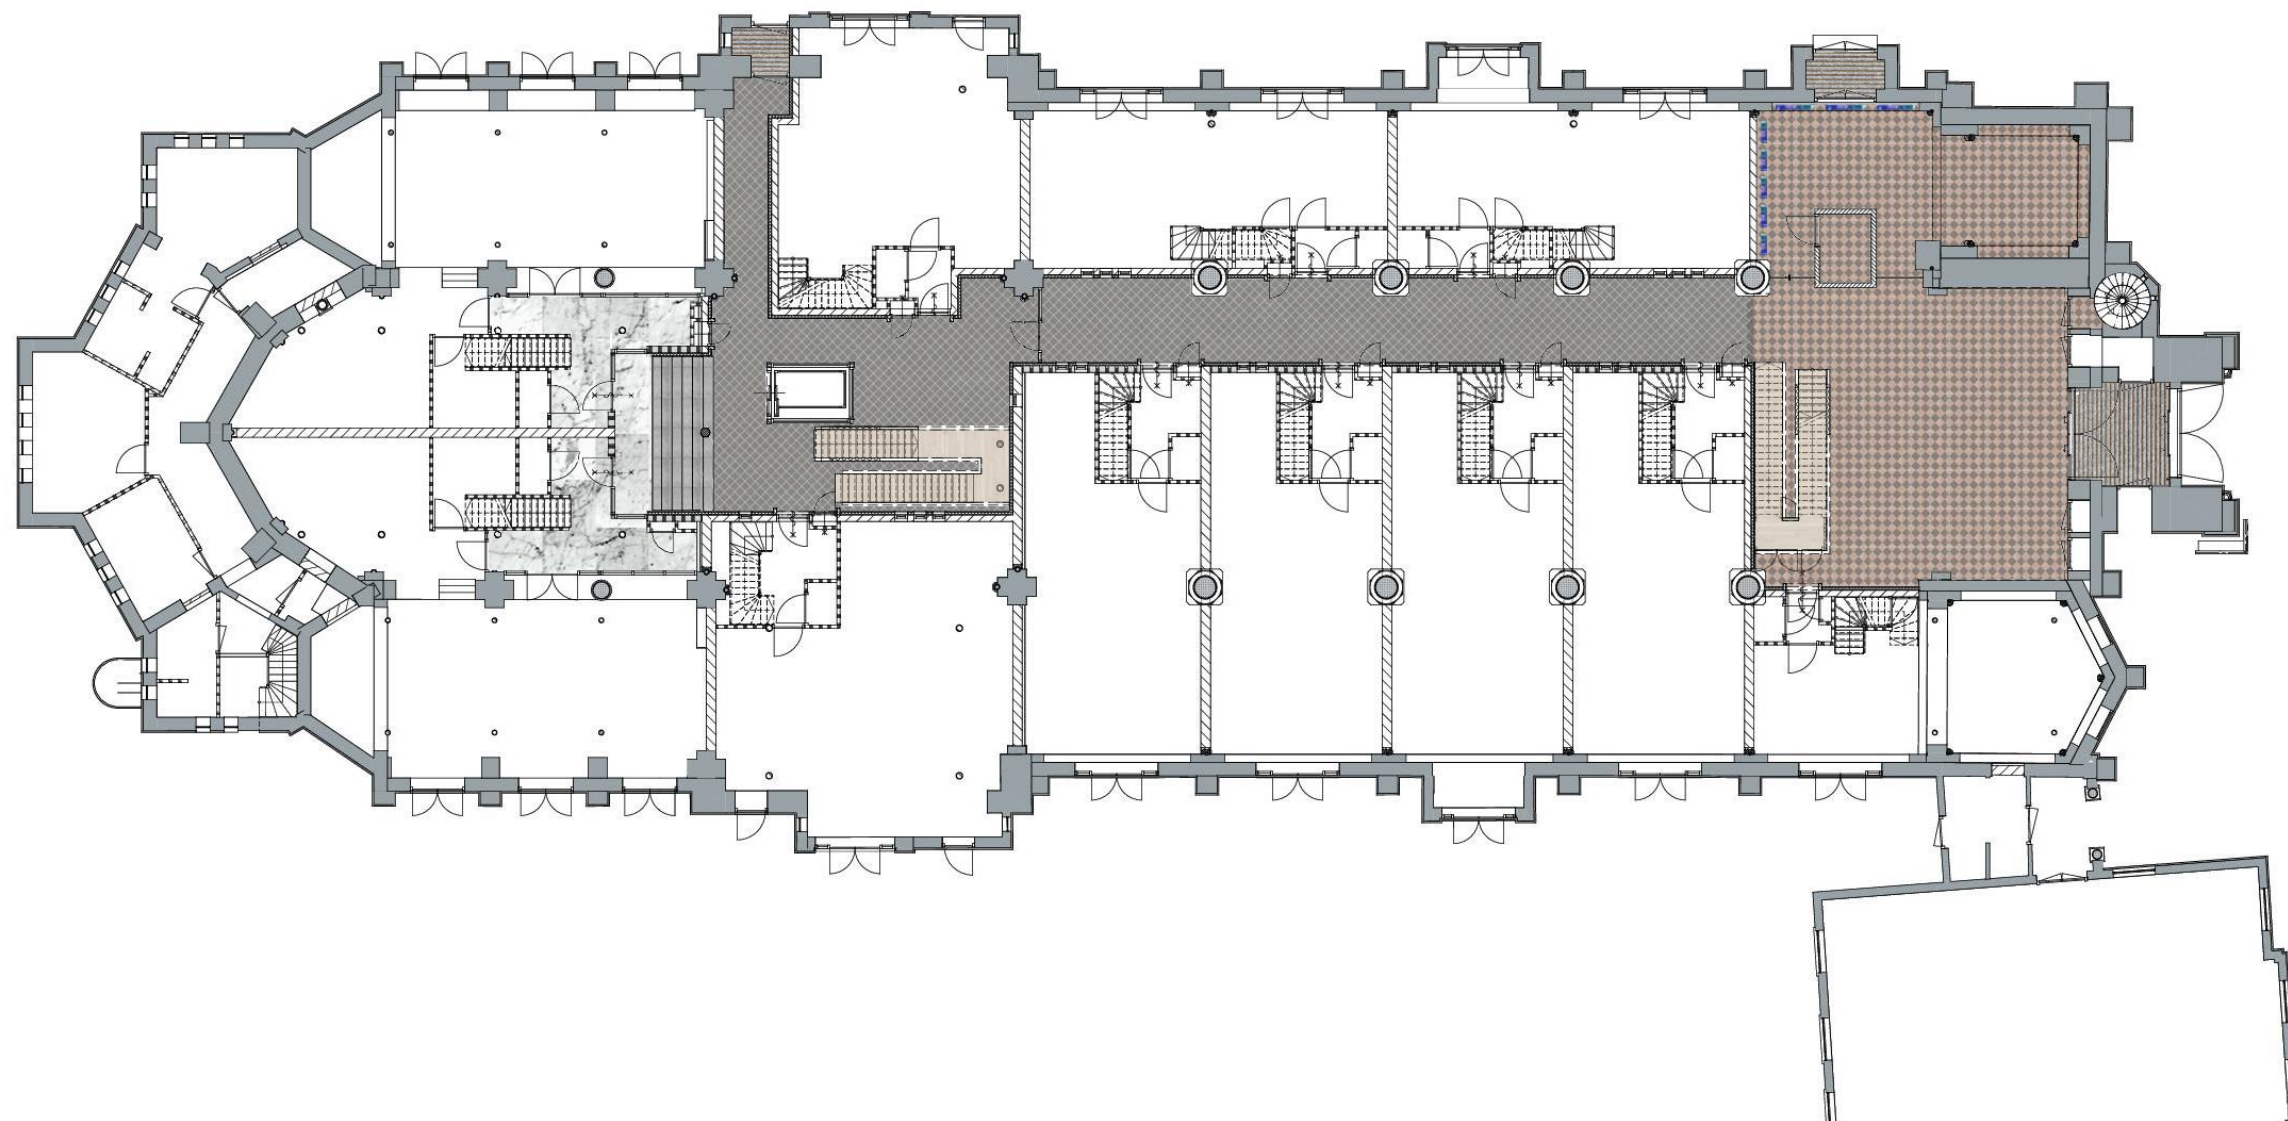
## Begane grond

**kapel** | boven entree | herplaatsing glas-in-lood boven biechtstoel in noordgevel | foto 56 restauratieplan DBVH

**kapel** | tegen woning scheidende wand | 5x glas-in-lood uit noordgevel onder roosraam | 5x 830x3420mm | Spb-E | Spb-Es | Spb-F | foto 68 restauratieplan DBVH

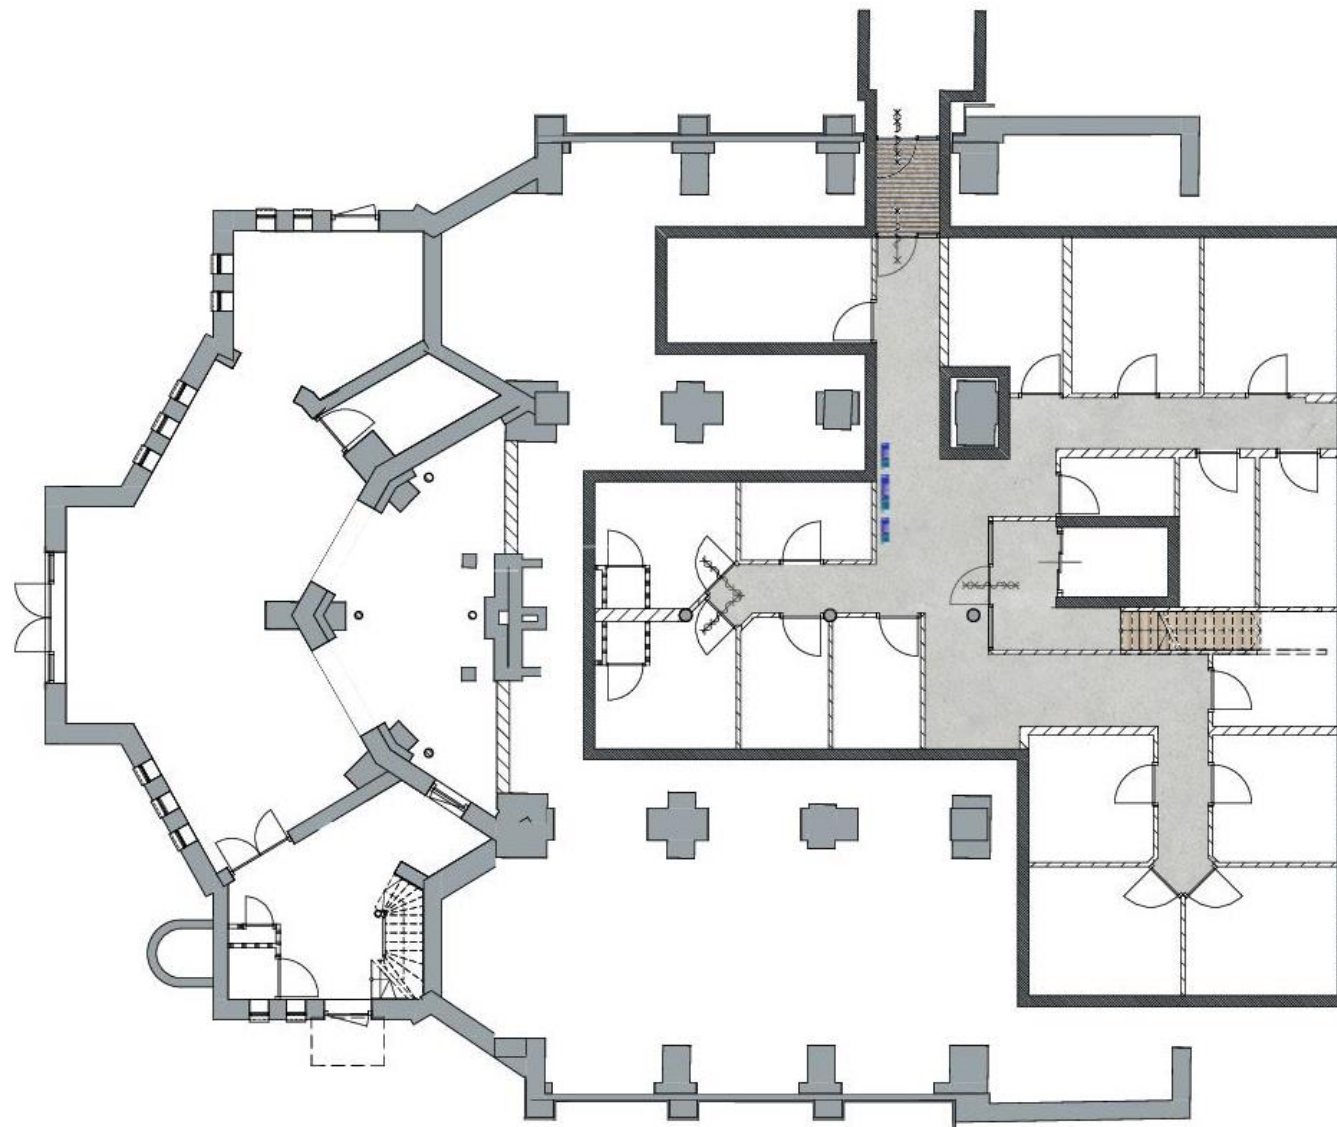
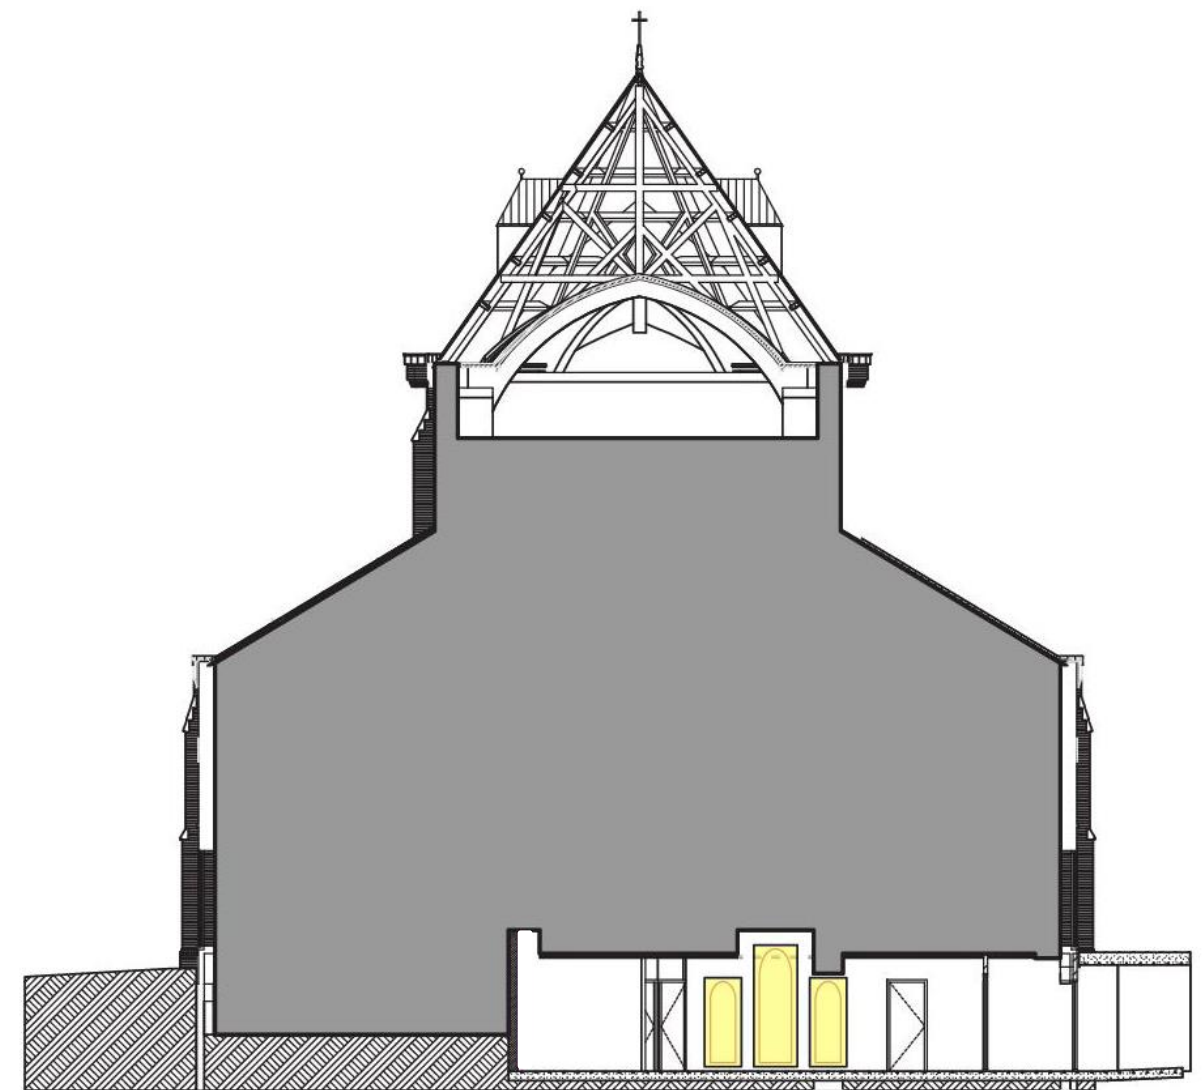
## Souterrain

wand tegenover liftportaal | 3x glas-in-lood uit noordgevel boven biechtstoel | 2x 660x2100mm | 1x 830x2950mm | 2x Spb-B | 1x Spb-C | foto 130 restauratieplan DBVH

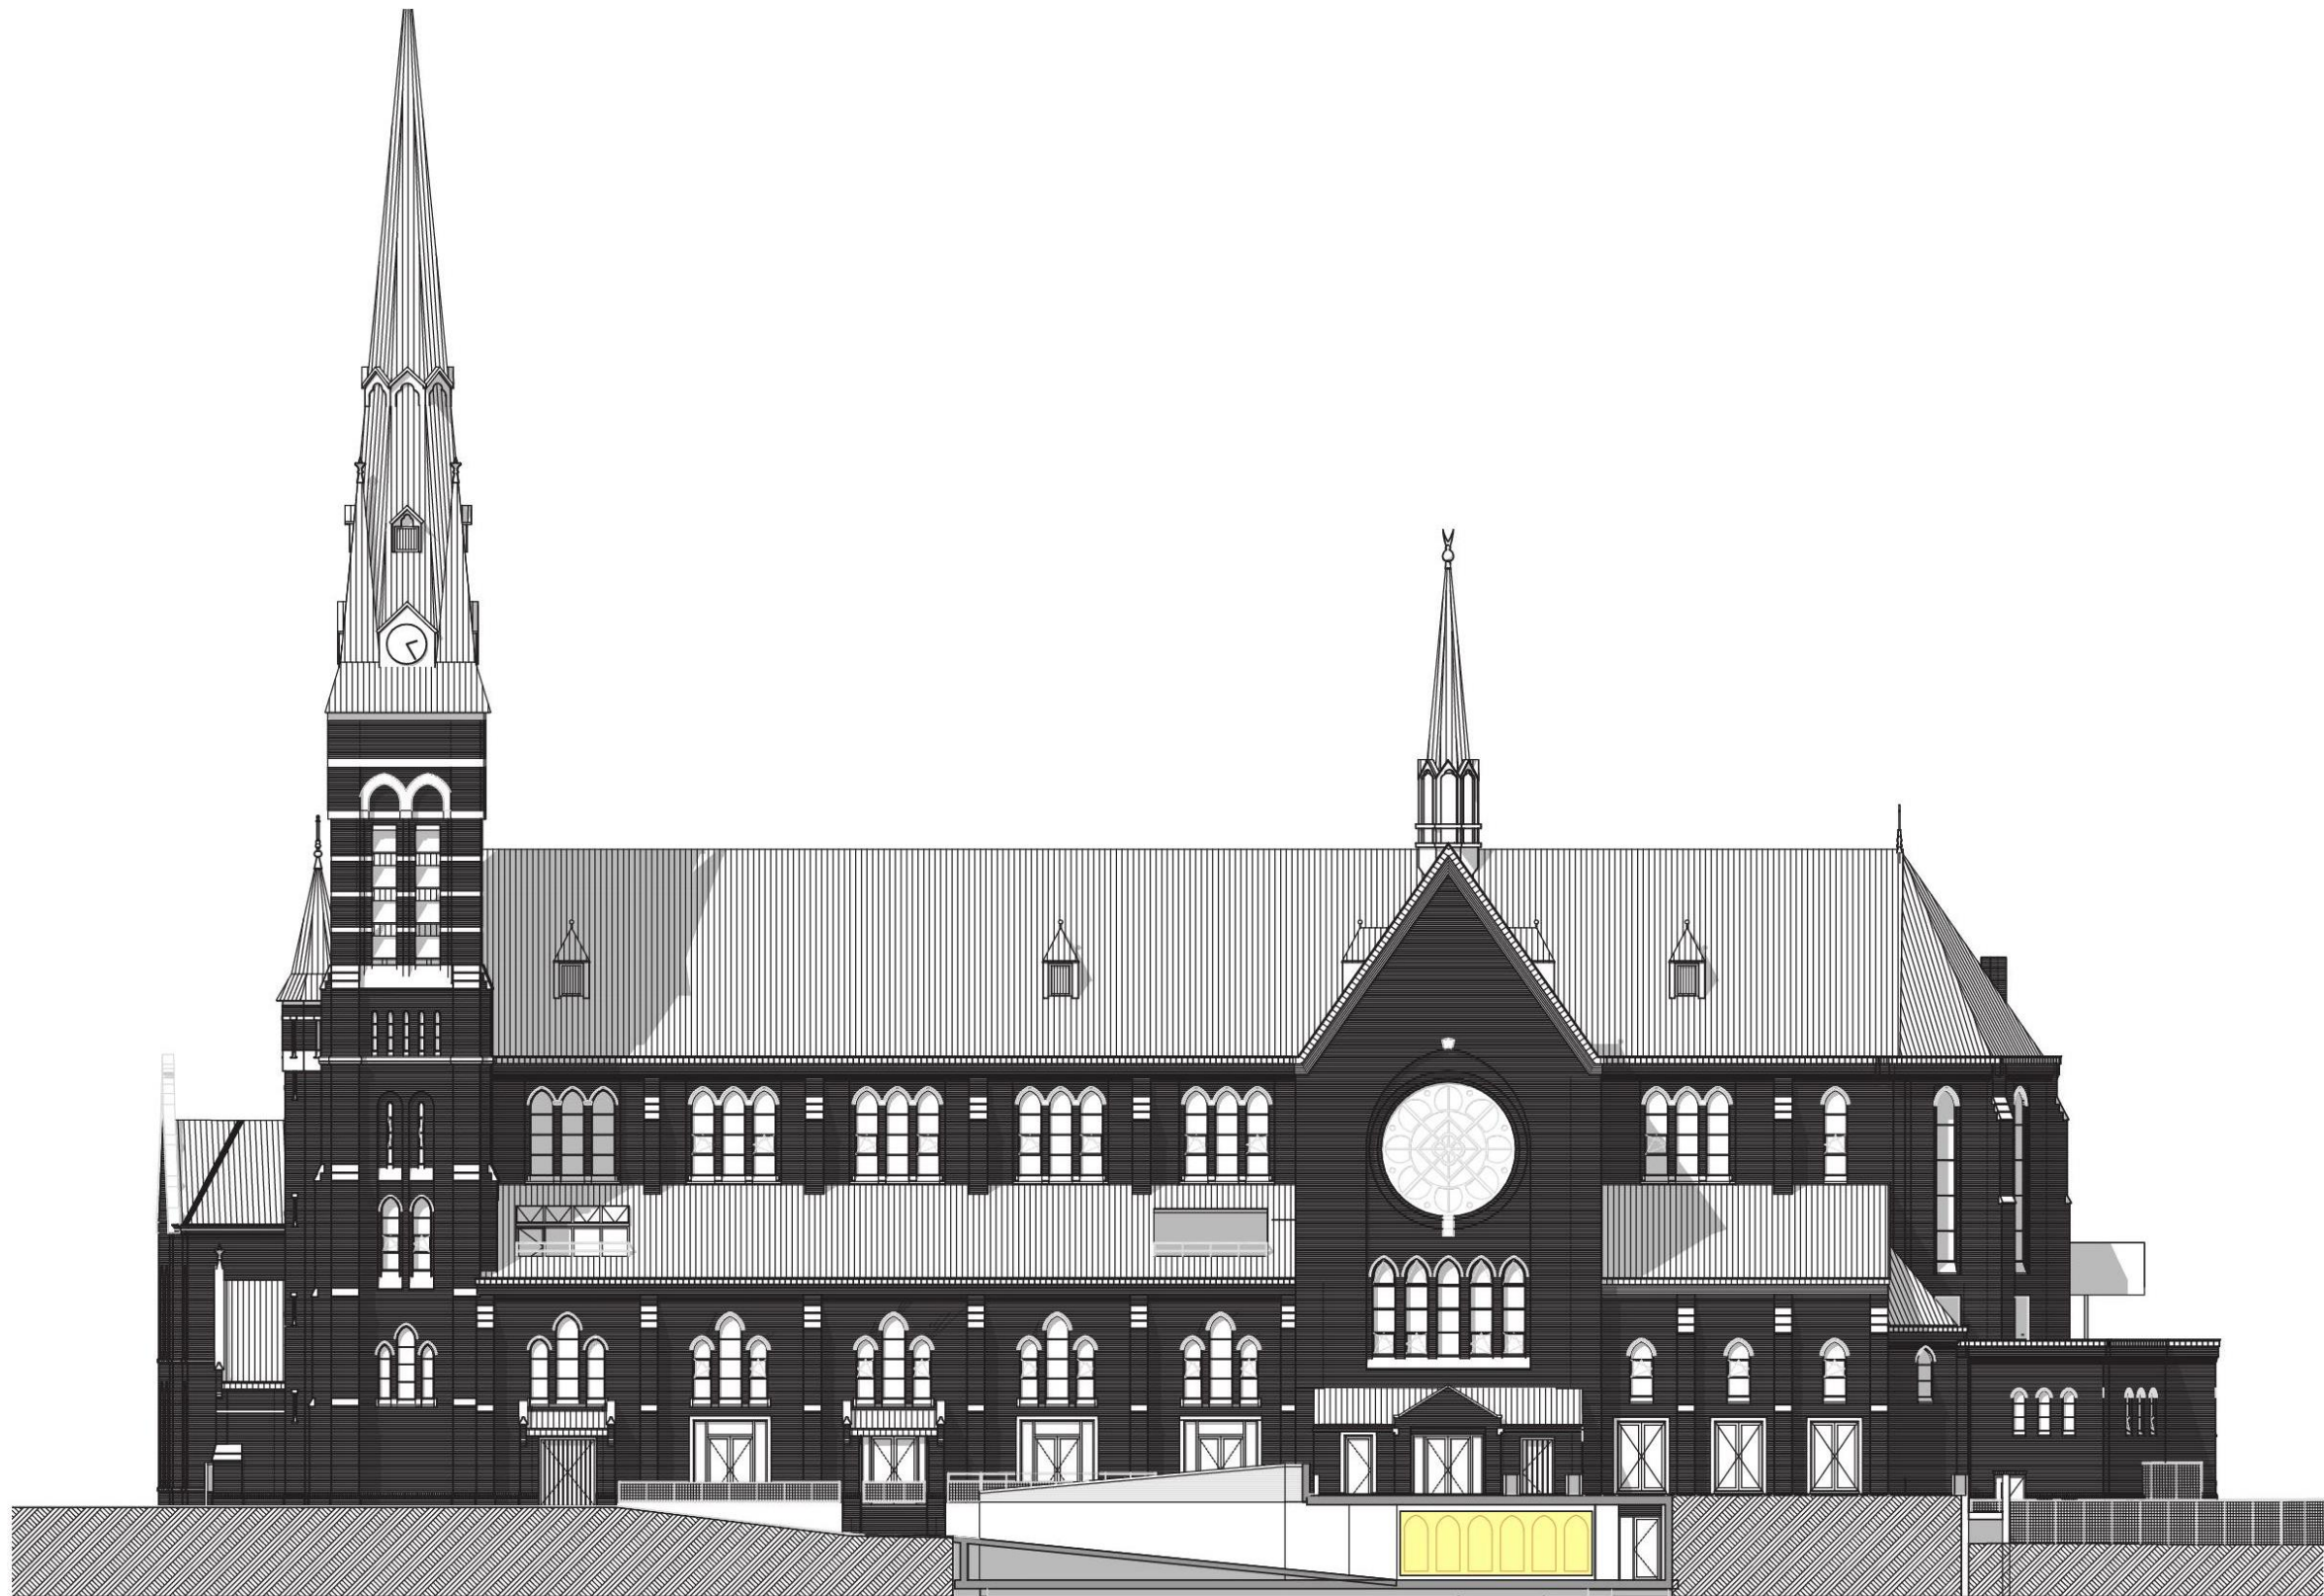
## Parkeerkelder

wand bij talud en entree souterrain | 6x glas-in-lood zijbeuken zuidgevel en noordgevel | 6x 830x1965mm | 3x Spb-G | 3x Spb-Gs | foto's 72-73-74-115 (3 ramen kerk As 5/H-K) restauratieplan DBVH

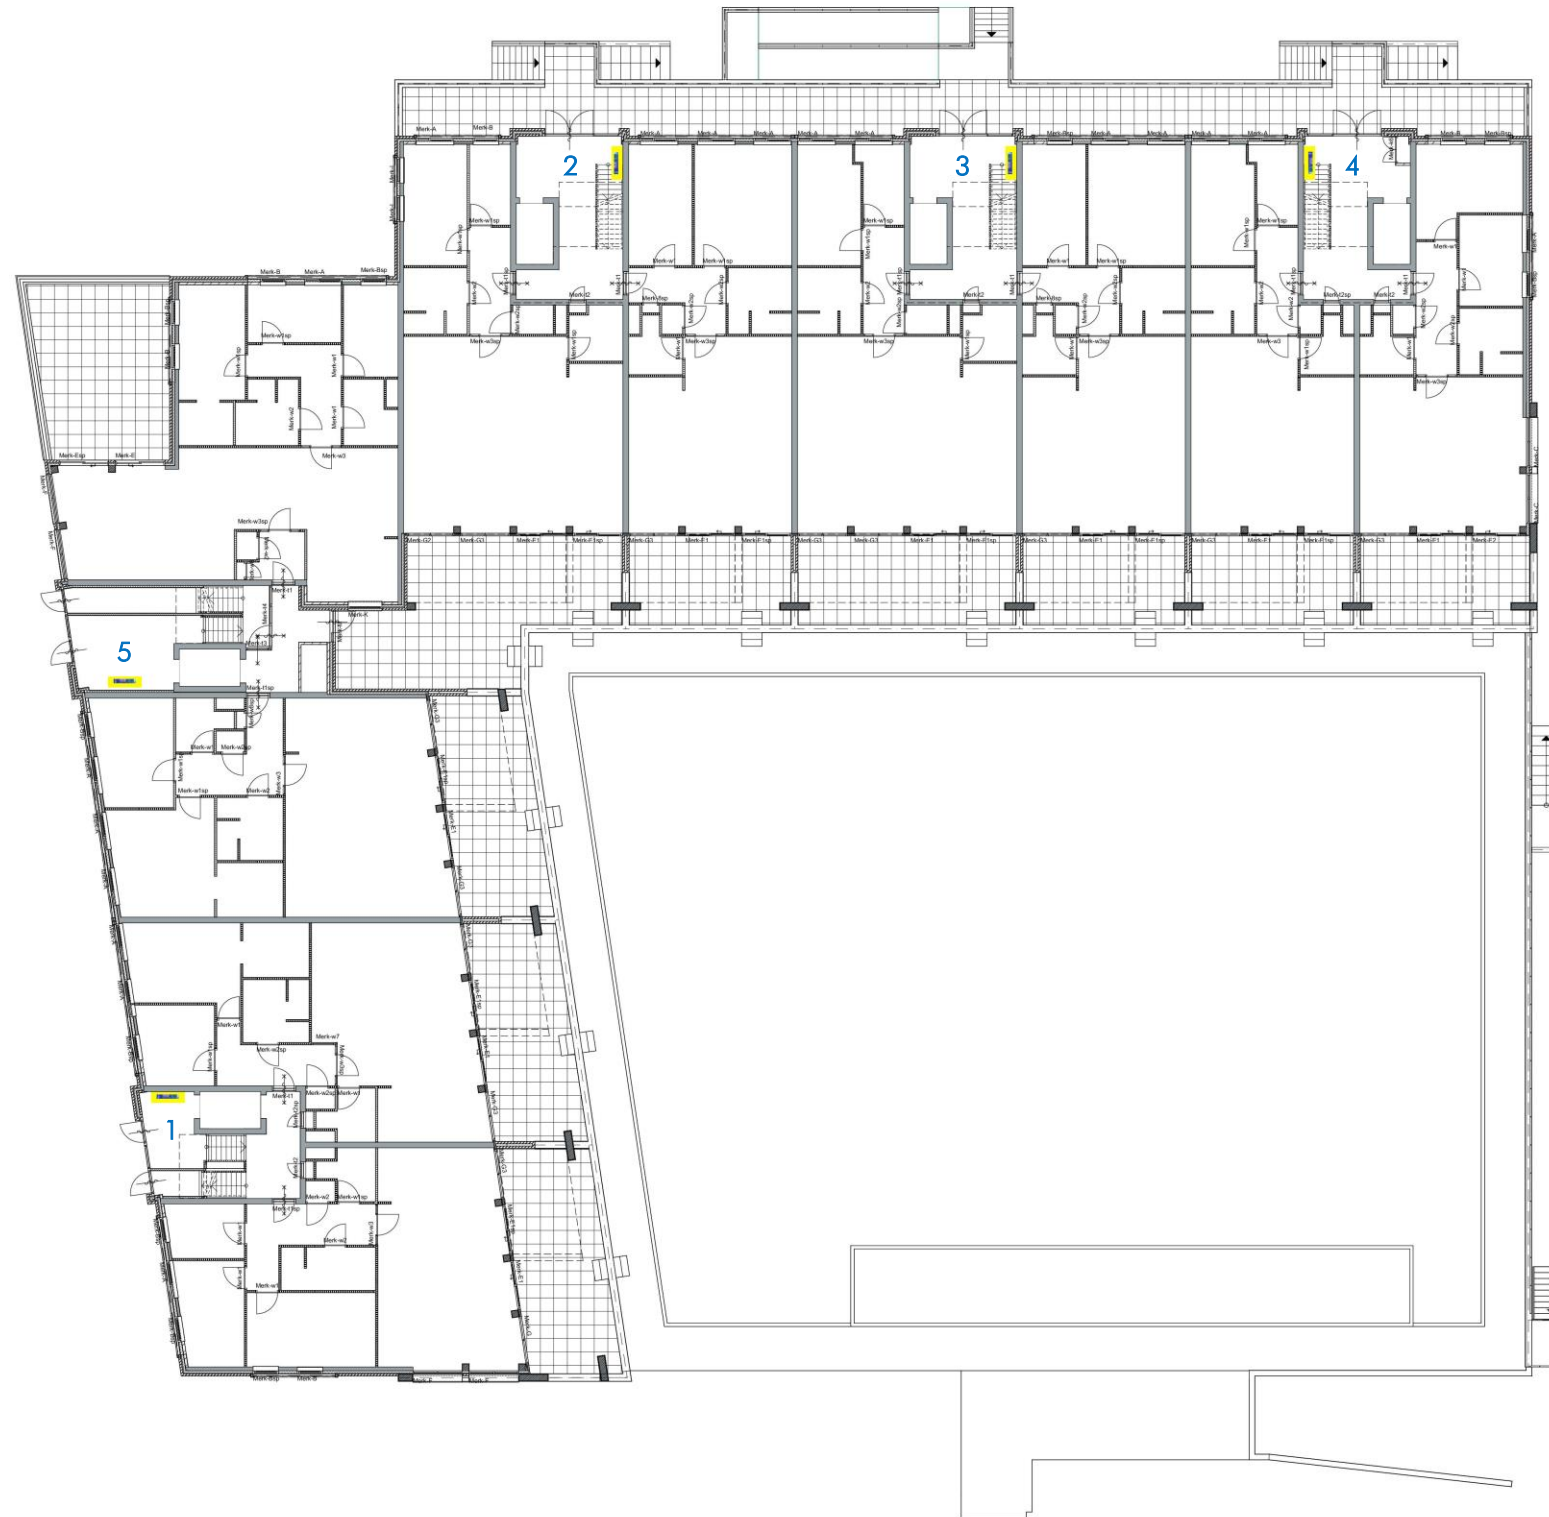
## Heilig Hart Hof | Begane grond

vides bij trappenhuizen 1 t/m 4 | 4x glas-in-lood uit absis | 4x 830x6100mm | 4x Spb-K | foto 96-97-98-99-100 restauratieplan DBVH

trappenhuis 5 | 1x glas-in-lood uit Mariakapel | foto 19 restauratieplan DBVH

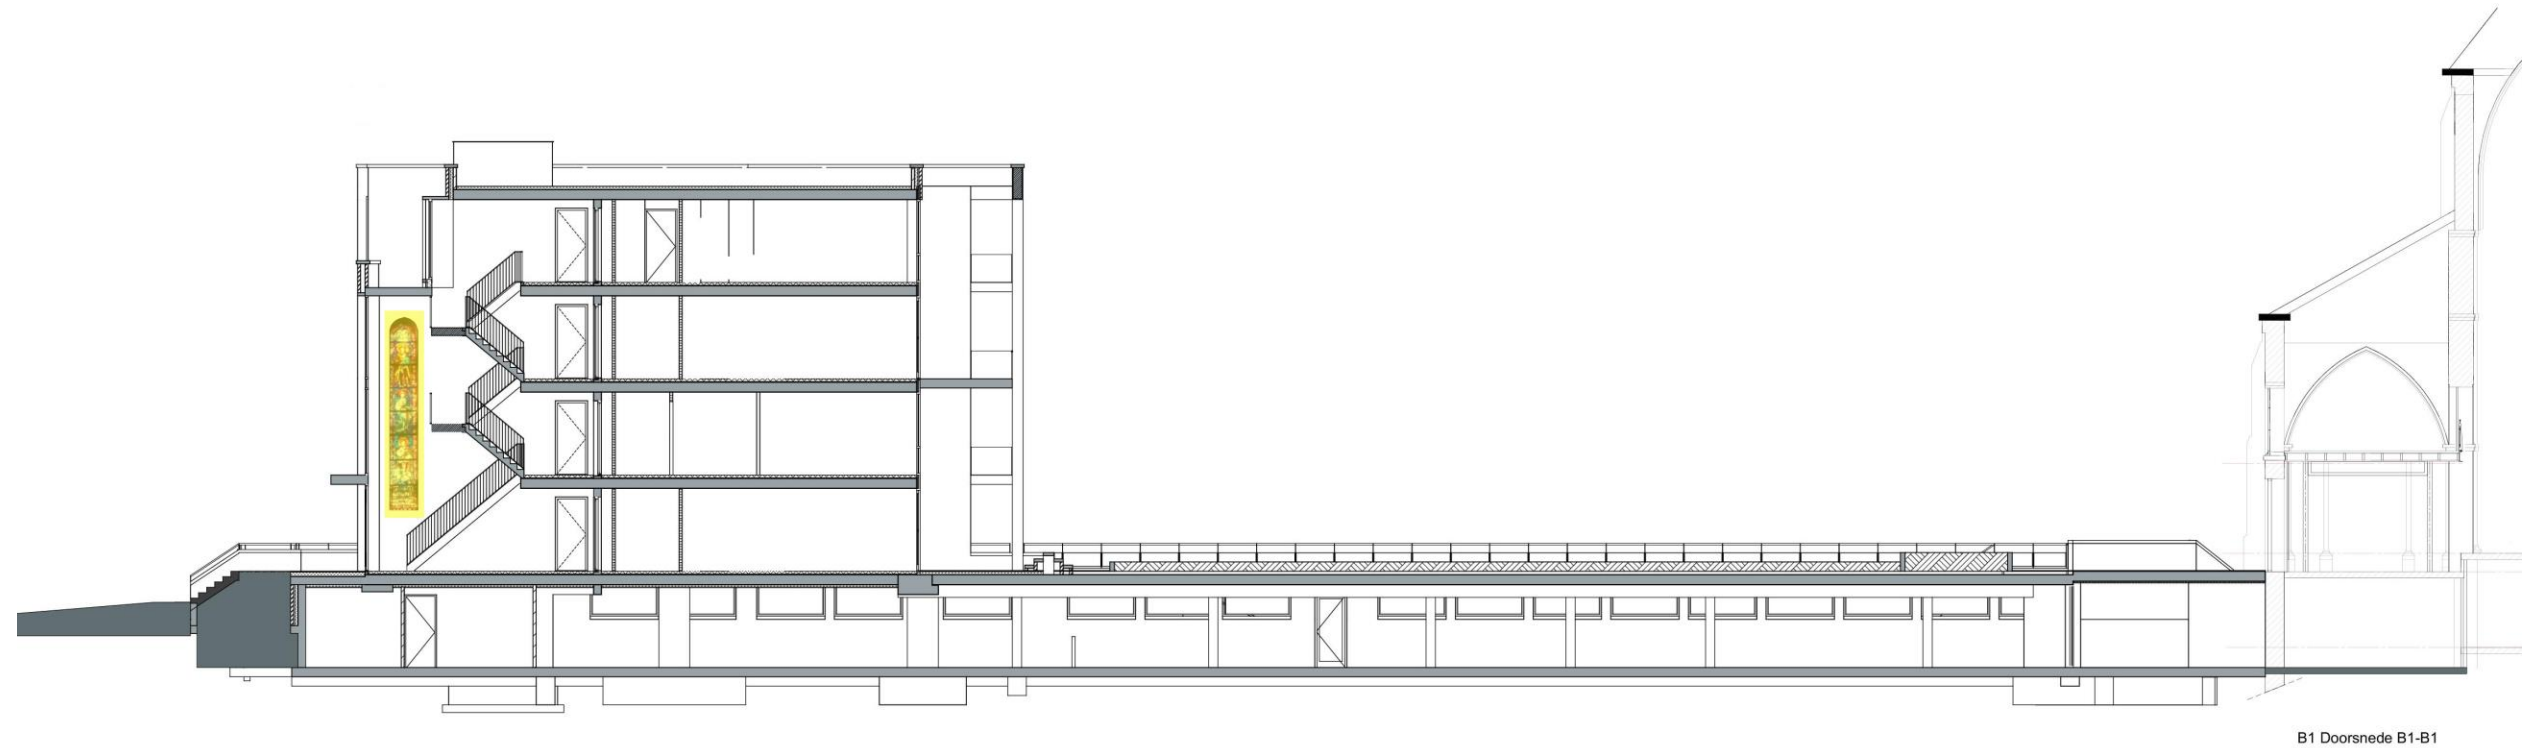
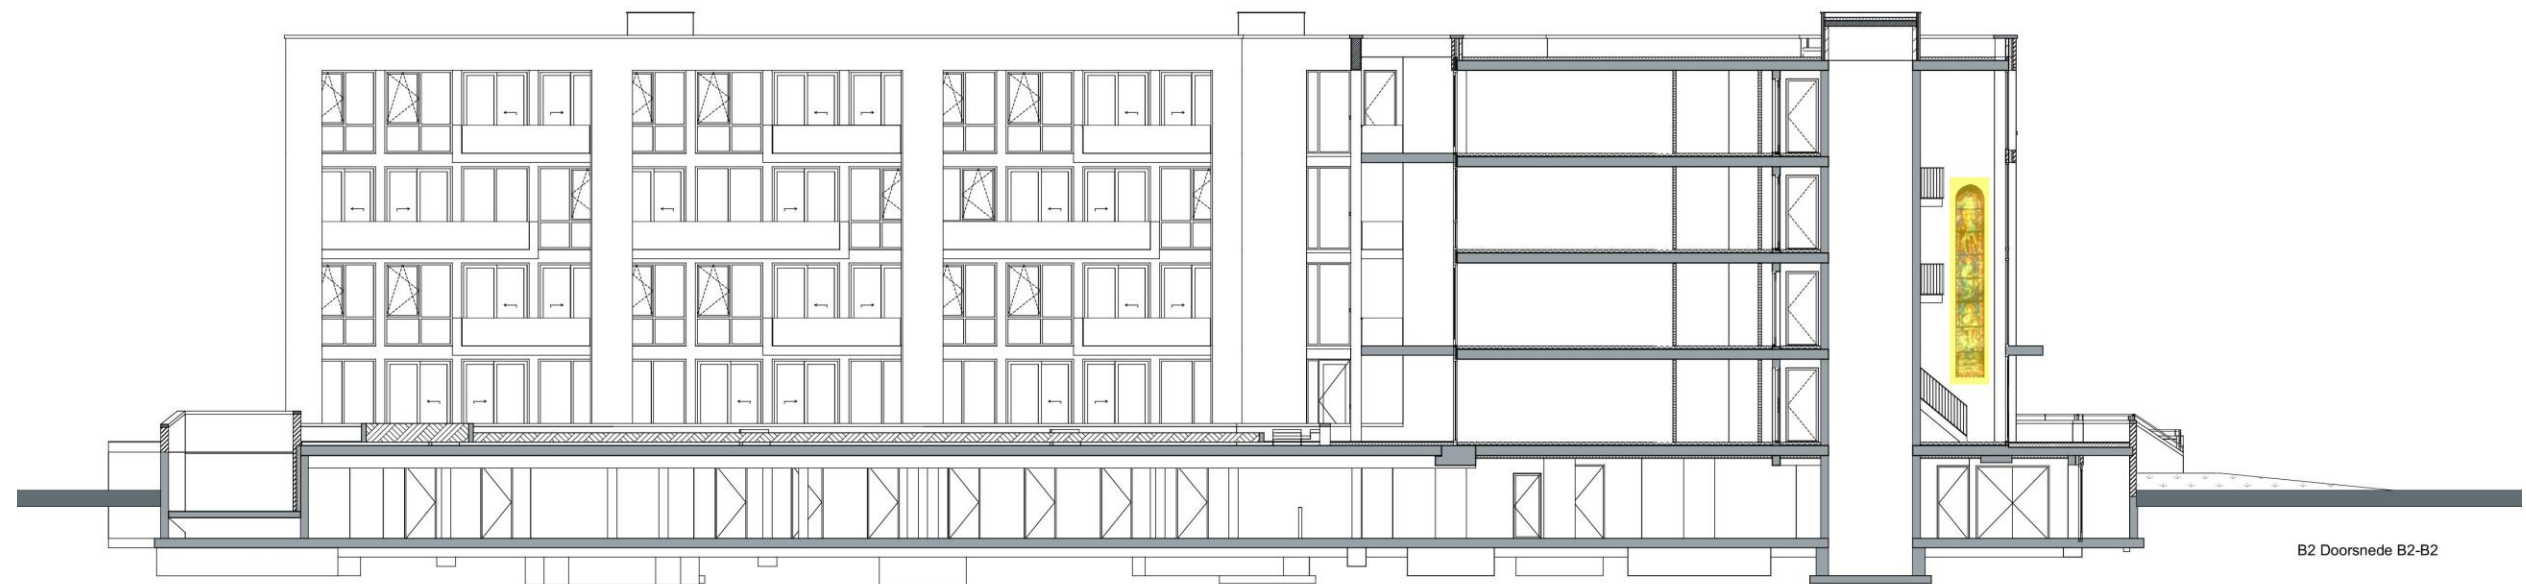
Heilig Hart Hof | Doorsnede B1 | Doorsnede B2

vides bij trappenhuizen 1 t/m 4 | 4x glas-in-lood uit absis | 4x 830x6100mm | 4x Spb-K | foto 96-97-98-99-100 restauratieplan DBVH

vide bij trappenhuis 5 | 1x glas-in-lood uit Mariakapel | foto 19 restauratieplan DBVH
