VERKENNEND BODEMONDERZOEK EN  
VERKENNEND ONDERZOEK ASBEST IN  
PUIN EN BODEM

POLSEWEG 17

TE HUISSEN

| <b>Rapportnummer</b> | 4258.014 |

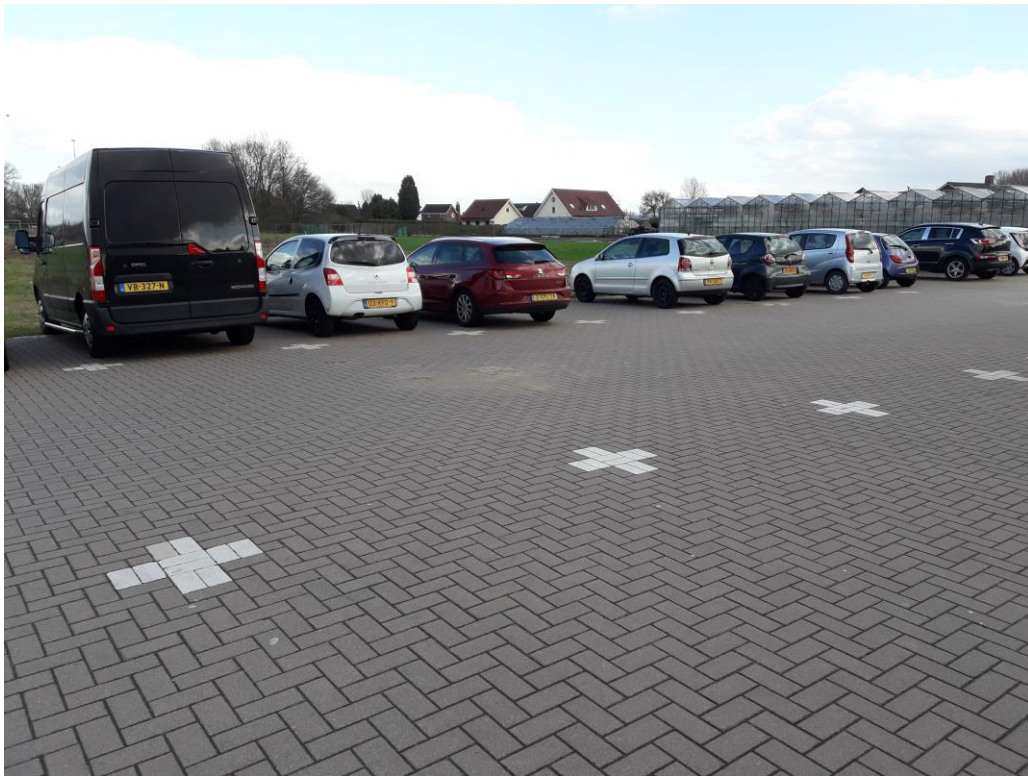
Foto 1.

Momenteel is de onderzoekslocatie grotendeels in gebruik als parkeerplaats van het gezondheidscentrum (Polseweg 17) en verhard met klinkers. Onder de klinkerverharding is een puinfundering aangebracht. Deze verhardingen en funderingen zijn recentelijk aangebracht (< 5 jaar). Het noordoostelijke deel is in braakliggend en begroeid met gras.
