**Soortgericht onderzoek
Kruising N465 - N211
te Monster**

**Opdrachtgever
Waalpartners Civil Engineering
te Naaldwijk**

Datum : 8 november 2019
Rapportnr : 191100/AQT302FF/LvdA
Status : Definitieve rapportage

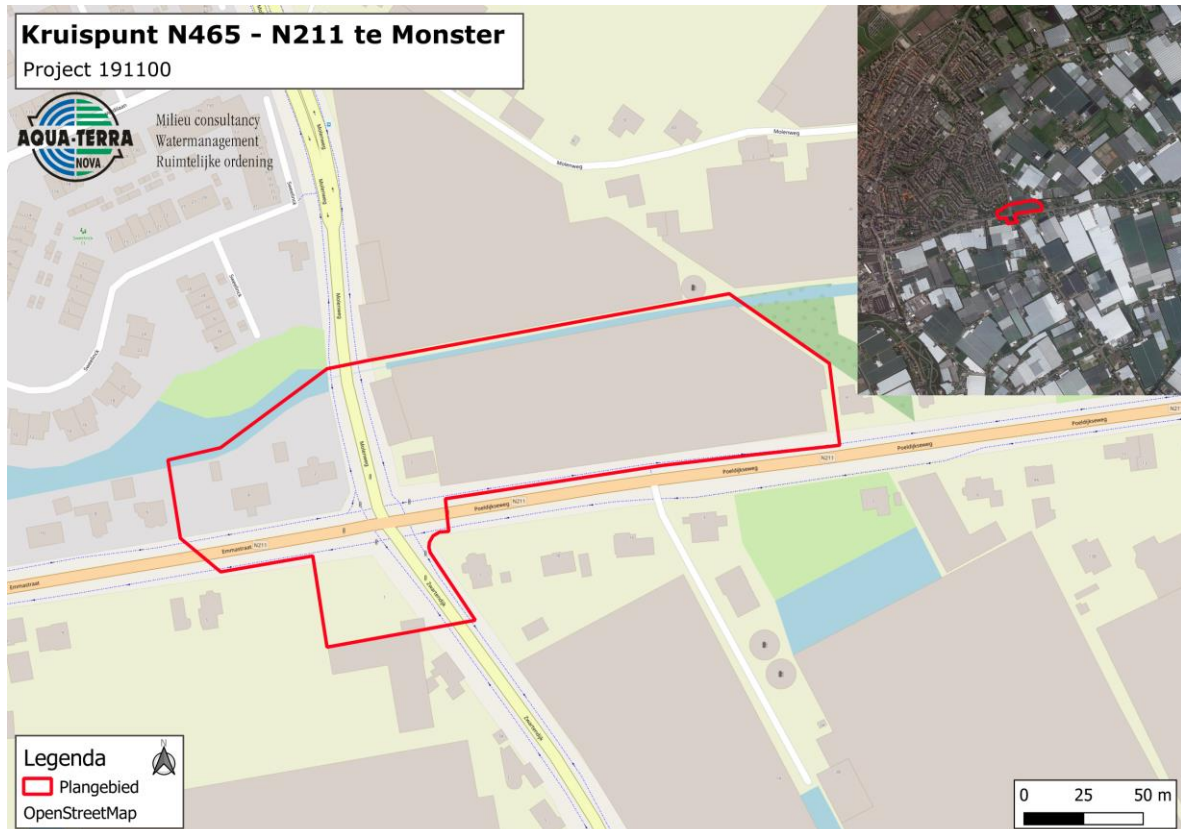
Figuur 3.1. Ligging en begrenzing van het plangebied Kruispunt N465 - N211 te Monster (rood omkaderd). De woning aan Emmastraat 1 is niet weergegeven in de zuidwestelijke hoek van het plangebied. De twee woningen in het noordwestelijke deel van het plangebied zijn reeds gesloopt.

Het plangebied is gelegen rondom de kruising van de N465 (Zwartendijk/Molenweg) en N211 (Emmastraat/Poeldijkseweg) in Monster, in de gemeente Westland, in de provincie Zuid-Holland. Het plangebied ligt in een glastuinbouwgebied, zie figuur 3.1.

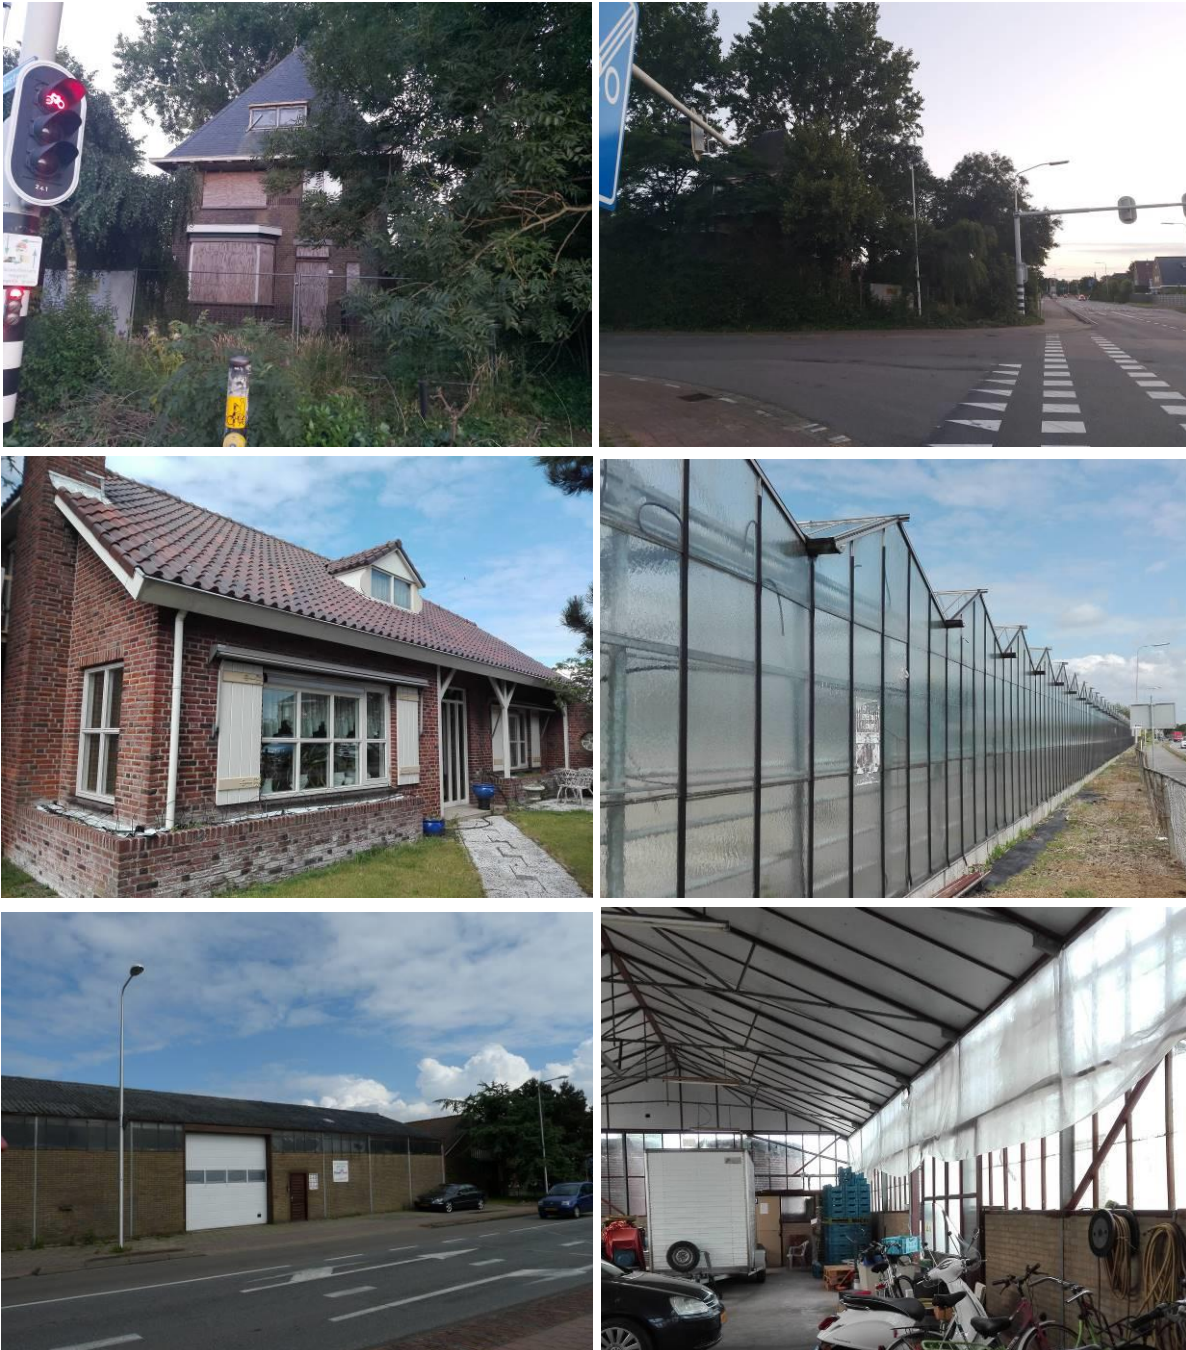
Figuur 3.2. Impressie van het plangebied. Boven de woning aan Emmastraat 1 en het bijbehorende groen. Midden: de woning aan Poeldijkseweg 2 en de kas gezien vanaf de Poeldijkseweg. Onder: bijbehorende schuur bij Poeldijkseweg 2 en de binnenzijde daarvan.

De woning aan de Poeldijkseweg 2 is gebouwd in het jaar 1986 en bevat een spouwmuur met open stootvoegen. De woning is een tweelaagse woning met wolfdak en dakpannen. In de tuin is sierbeplanting aanwezig. De schuur naast de woning, bestaat uit enkelsteens muren en een golfplaten dak. De schuur en de kas, beiden gebouwd in 1992, hebben samen een oppervlakte van circa 10.000 m². Ten noorden van de kas is een beschoeide watergang aanwezig welke circa 2 meter breed is. De watergangen is met een duiker onder de Molenweg verbonden met het water ten noordwesten van het plangebied.

De woning aan de Emmastraat 1 is gebouwd in het jaar 1920 en bevat geen spouwmuren. De woning is drielaags met een leien tentdak. Tevens is er een houten dakoverstek aanwezig. De woning staat al geruime tijd leeg, is afgezet met bouwhekken en de deuren en ramen zijn dichtgetimmerd. Het groen wordt niet onderhouden en overwoekert de woning.

Zie voor een impressie van het plangebied de afbeeldingen in figuur 3.2.

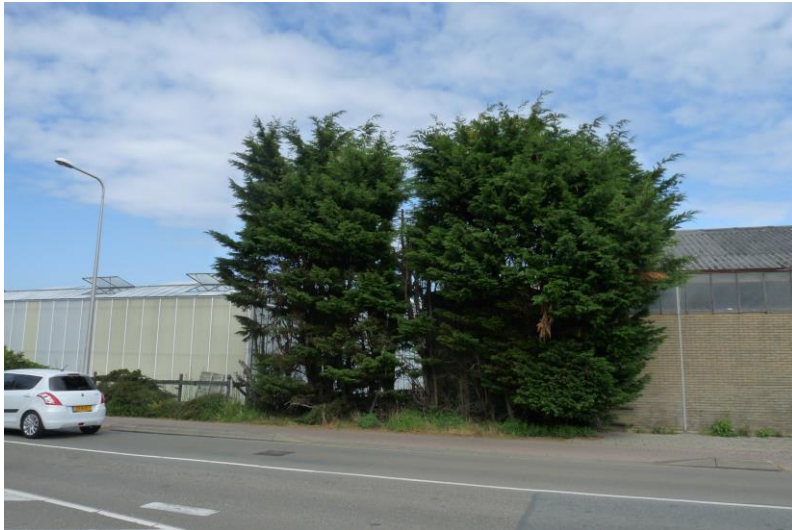
Fig. 4.4 De coniferen die onderdeel zijn van de hop-over over de Molenweg.

Ook zijn er veel vleermuizen gezien die over de Molenweg vlogen. Hier zijn tevens watervleermuizen overvliegend waargenomen. Er wordt vanuit gegaan dat de watervleermuis de donkere watergangen gebruikt om tussen foerageergebieden, ook foerageergebieden buiten het plangebied, te bewegen waarvoor de donkerte van de watergang van de kas essentieel is in verbinden van de gebieden, zie figuur 4.3. Hierbij zijn de coniferen, die ten westen van de kas staan, essentieel in de hop-over over de weg, zie figuur 4.4.

De vliegroute die achter de kas loopt van de Poeldijkseweg 2 is essentieel en de hop-over over de Molenweg is daar een belangrijk onderdeel van. De coniferen die bij de hop-over staan, zijn een belangrijk oriëntatiepunt voor vleermuizen en deze dienen behouden te blijven. Ook is de donkerte van de watergang essentieel om als vliegroute te functioneren voor de lichtgevoelige watervleermuis.

- De coniferen ten westen van de kas dienen behouden te blijven. Indien deze toch vanwege werkzaamheden moeten wijken, mogen deze enkel gerooid worden in de winterrustperiode van vleermuizen (welke grofweg duurt van november tot maart). Vervolgens dient er nieuw groen na afronding van de werkzaamheden op dezelfde locatie teruggeplaatst te worden. Dit moeten wederom coniferen van, bij voorkeur, gelijke hoogte en bladdichtheid als de te verwijderen coniferen;
