## Kerngegevens gemeentelijk monument:

| Adres | : Promenade 14-26 |
| Oorspronkelijke functie | : Kantoor Boerenleenbank met bovenwoningen |
| Architect | : J.D. Postma & Ae.G. Postma architecten |

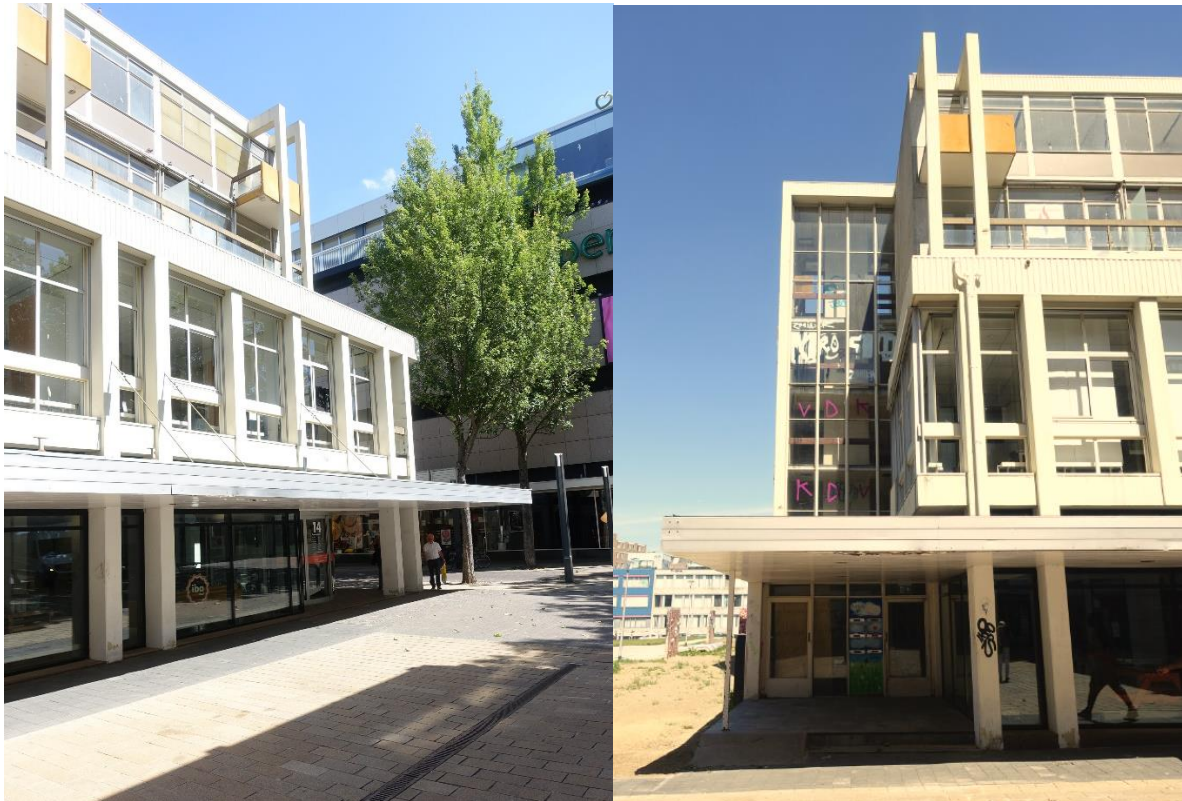
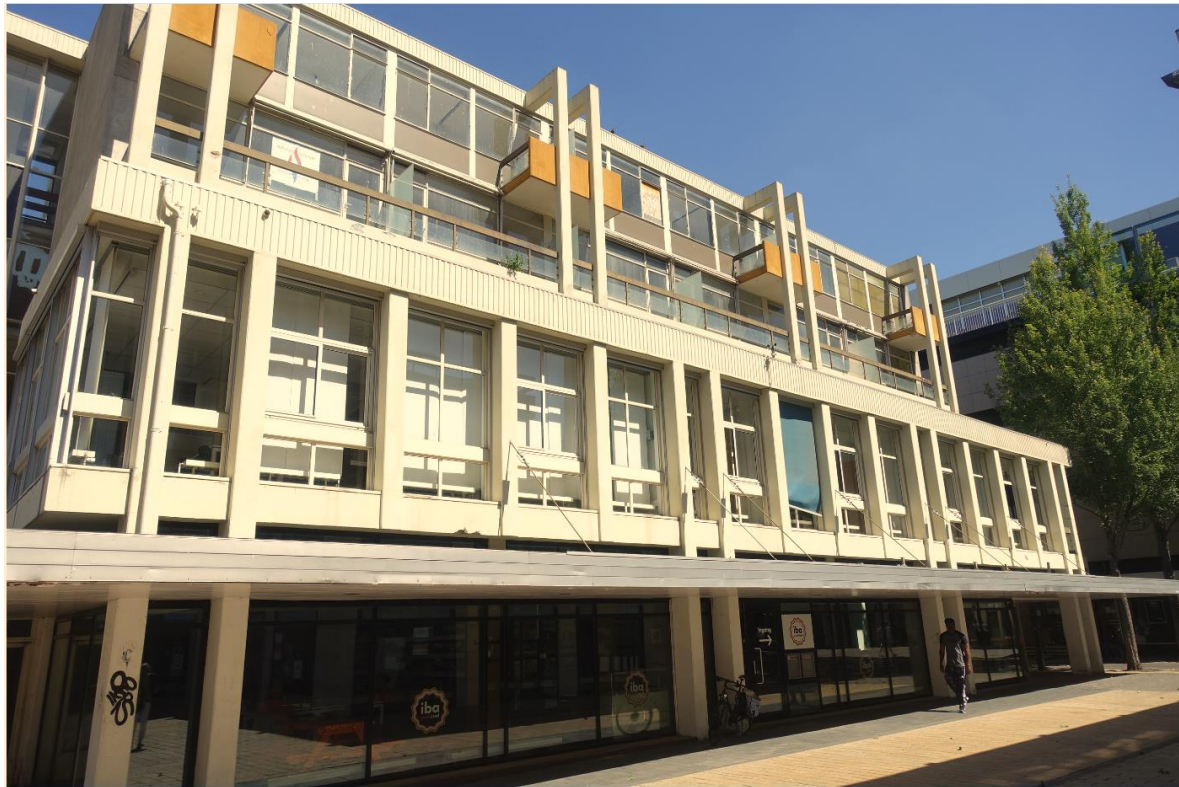
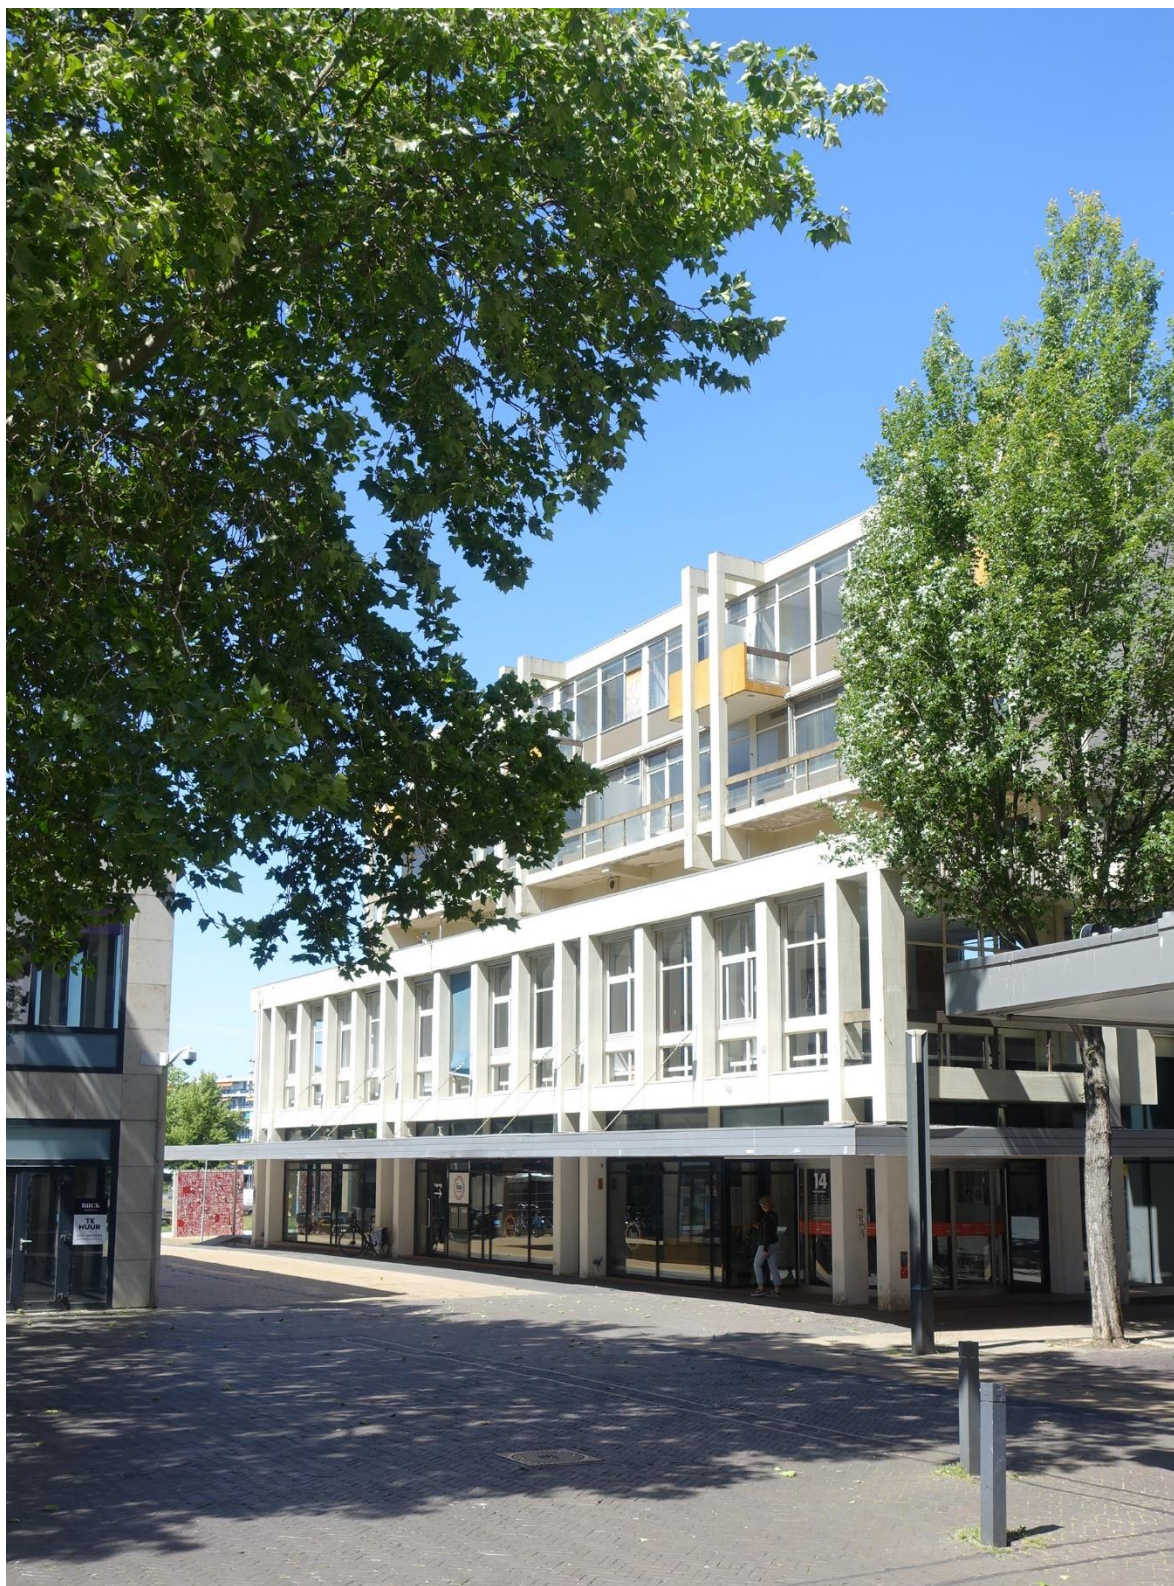
De rechter zijde van de voorgevel (linksboven), de linker zijde van de voorgevel met de entree en trappenhuis van de maisonnettes (rechtsboven) en overzicht van de voorgevel (onder) . Foto's Frank Haans MAB 29 mei 2020

Aan de Promenade ligt de brede, zeer markante voorgevel. Vier gekoppelde kolommen, met tussen de kolommenparen verdiept een glaspui, verdelen de onderbouw in drie brede vakken. In het rechter vak bevindt zich rechts op de hoek terugliggende de entree met tourniquet uit 1998, daar links van de in stalen frames gevatte glaspui, die ook in de beide andere vakken is ondergebracht. Boven deze puien is een forse geheel vlakke luifel aanwezig die ook omhoekt aan beide zijden. Boven de luifel heeft de onderbouw nog een lage glasstrook met liggende stalen ramen, gescheiden halverwege door een tussenkolom. De onderbouw sluit af met een vlakke betonnen strook, de eerste langsligger die deel uitmaakt van het betonnen rasterwerk. In de verdieping daarboven zijn de gekoppelde betonnen kolommen doorgezet. De vakken ertussen zijn door betonnen kolommen in vier traveeën verdeeld met per travee verdiept geplaatst een stalen pui, bestaande uit een tweeruits onderlicht in de borstwering met daarboven een terugliggende balk met daarboven een groot 4-ruits stalen raam. De puien tussen de gekoppelde kolommen zijn uitgevoerd als een halve versie van de puien in de traveeën. Links zet de gevel zich buiten de hoekkolom nog voort met wederom een halve pui, die omhoekt in de linker zijgevel. Rechts is tussen de gekoppelde kolommen op de hoek geen pui aanwezig. Hierachter ligt een balkon dat ook opent naar de rechter zijgevel. Deze verdieping sluit af met een met geribbelde betonplaten afgedekte ligger. Daarachter gaat het platte dak schuil van deze voorbouw.

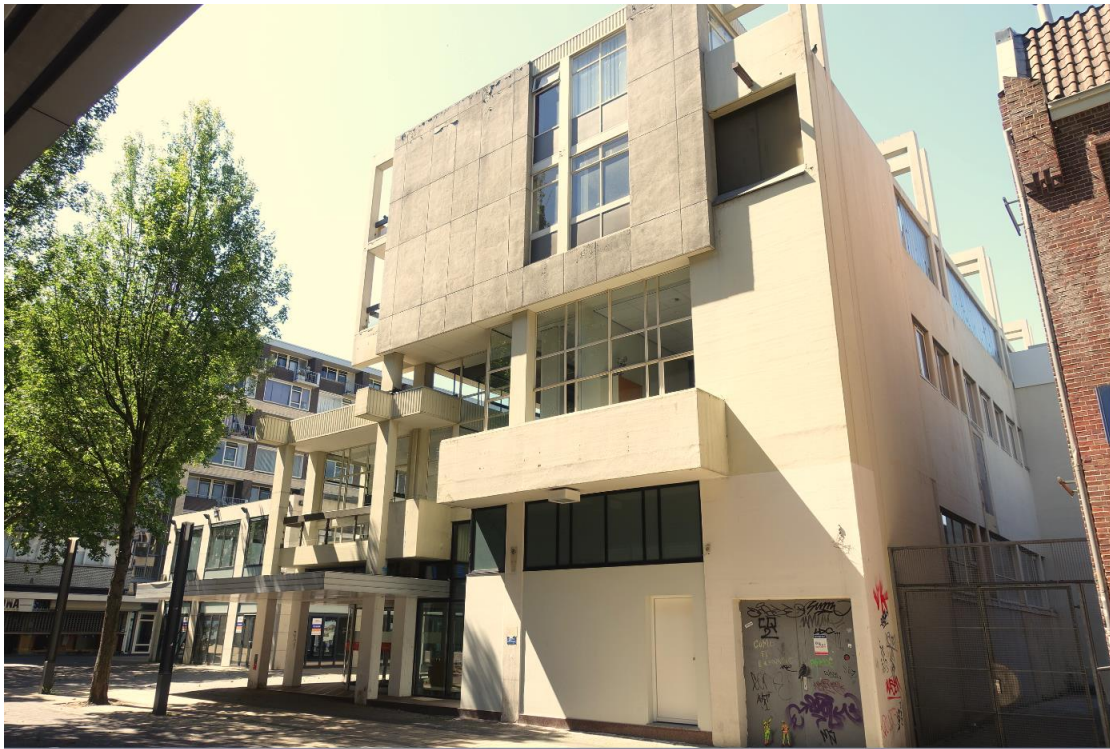
Rechterzijgevel, overzicht. FH MAB 29 mei 2020

Net als de voorgevel is ook de rechter zijgevel vanwege de positionering in een gevelwand (hoek van de gevelwand van de Honigmannstraat) volledig uitwerkt als representatieve zichtgevel. Deze gevel is een boeiend samenspel van gestapelde rechthoekige vormen, die in en uitspringen en een afwisseling van gesloten en geheel opengewerkte vlakken vormen.

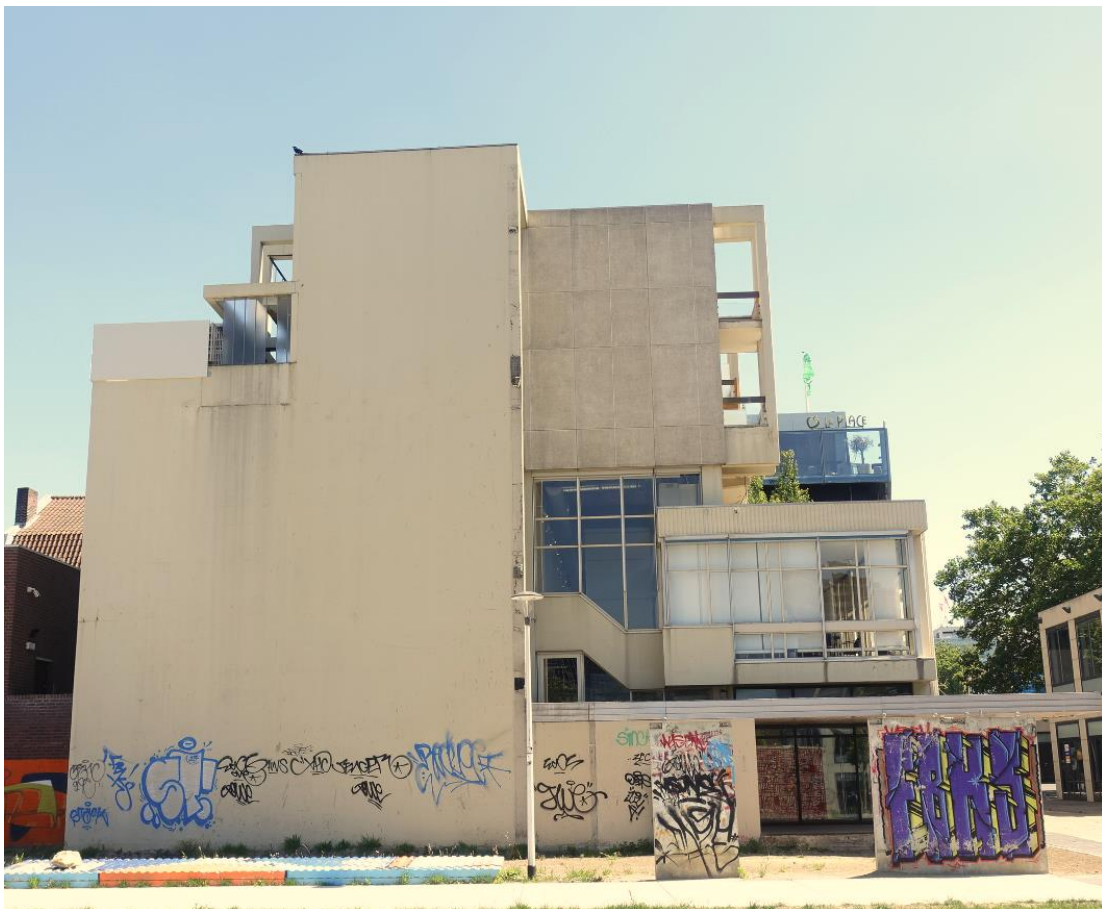
De linker zijgevel vanuit het westen. FH MAB 29 mei 2020

Bij de linker zijgevel hield men er rekening mee dat op termijn hier op met name het linker deel een gebouw zou aansluiten waardoor dit deel (zijgevel trappenhuis maisonnettes, zijgevel achter uitbouw) en geheel gesloten vlakke betonnen gevel heeft. Het gedeelte dat rechts van heeft links de eveneens blind uitgevoerde gevel van de entree van de maisonnettes. De dakrand van dit deel zet zich als luifel voort rechts en hoekt, slechts ondersteund door een slanke stalen kolom om bij de voorgevel. De bij de voorgevel beschreven opbouw met glazen pui onder de luifel, glasstrook boven de luifel herhaalt zich hier. De verdieping van de voorbouw springt uit en heeft ook dezelfde puien als bij de voorgevel. Links is hier een betonnen borstwering gemaakt, die aan deze zijde de sluiting vormt van de galerij langs de vide voor de kantoren op deze verdieping. De zone met glaspui van de vide en hoger gelegen achter-verdieping van het kantoor ligt terug en is geheel beglaasd. Door in deze gevel de betonnen balustrade van de trap tussen de twee niveau's over de vide in te passen is het spel tussen de verschillende niveau's van het kantoor beleefbaar gemaakt. De bovenbouw van de maisonnettes is blind en afgewerkt met platen van sierbeton. Rechts en links zijn iets terugliggend de uitwendige draagconstructies van de maisonnettes zichtbaar.

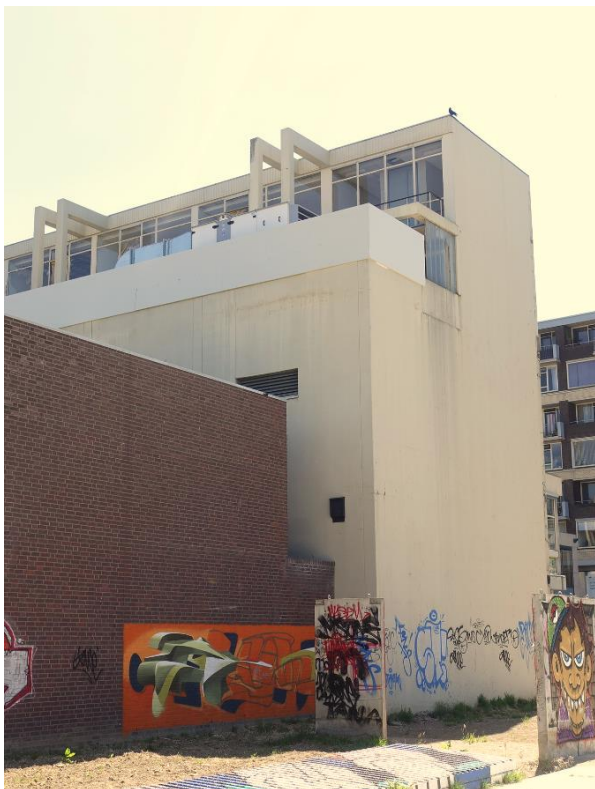
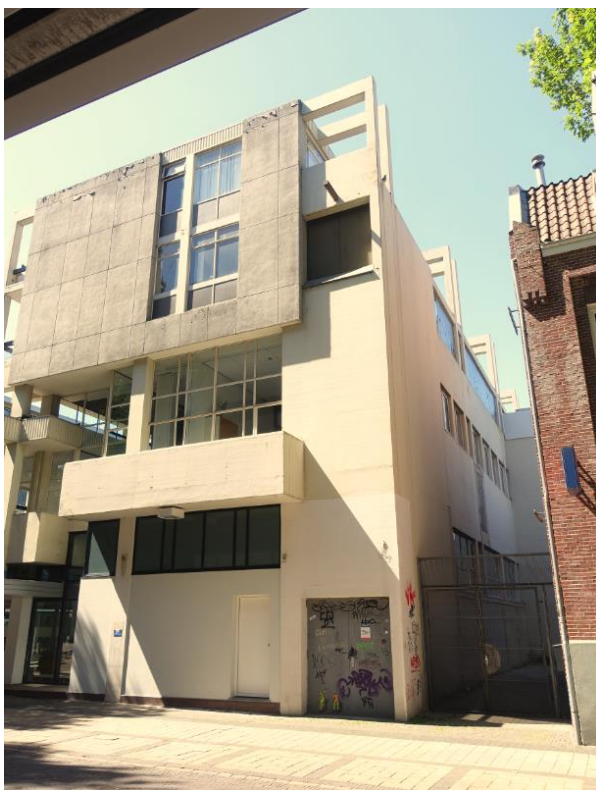
De achtergevel en zijgevel trappenhuis vanuit het noordwesten (links) en rechter deel van de rechter zijgevel en achtergevel (rechts). FH MAB 2020

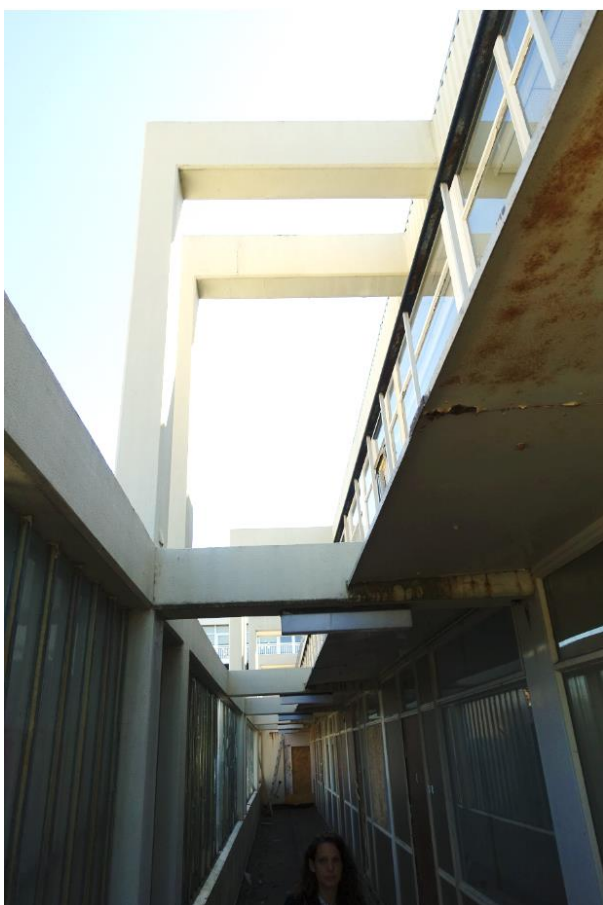
Zicht over de galerij van de maisonettes. FH MAB 2020

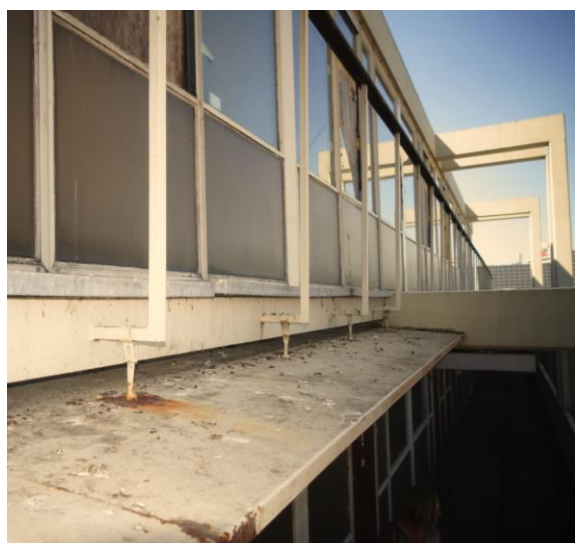
De stalen luifel met onderhoudsbrug bij de galerij. FH MAB

Uitwendig werd de luifel in 1998 aangepast. Op de bouwtekeningen is te zien dat het een stalen constructie betreft die is opgevuld met een houten balklaag, bekleed met kierende schroten en een aluminium (?) rand. De later aangebrachte stalen schoren doen vermoeden dat er bij de eerste renovatie verzakkingen geconstateerd waren. Verder wordt de onderbouw van de rechter zijgevel, waarachter de balies en geldautomaten zaten, in 1998 bekleed met natuursteen. Recent (2019) heeft een renovatie plaats gevonden van het kantoorgedeelte.

Het gebouw heeft een skelet van gewapend beton. Bij het hoofdblok verdelen drie paarsgewijs geplaatste kolommen het kantoor in drie secties. Deze kolommen zijn geplaatst in de voorgevel, waar ze op de begane grond de scheiding vormen tussen drie brede glazen puien en verder inwendig waar ze een vierbeukige indeling in het kantoor vormen. De kolommen dragen betonnen dwars- en langsliggers waarop de vloeren van gewapend beton zijn geplaatst. Op de derde en vierde verdieping bij de maisonettes zijn de kolommenparen voor de balkons en galerij van de gevels geplaatst en zijn ze met liggers gekoppeld met de vloer van de derde verdieping en het dak van de vierde verdieping. De doorlopende betonvloer van het balkon bij de derde verdieping is met deze constructies verbonden. Halverwege rust de vloer van het doorlopende balkon op een betonnen console. Op de vierde verdieping zijn de betonnen kleine balkons opgehangen in de kolommen voor de gevel. Tegen de onderbouw van de voorgevel hangt een forse luifel, bestaande uit een stalen randconstructie en daartussen houten balken, aan de onderzijde afgewerkt met schrootjes en boven gedekt met bitumen. De luifel is in 1998 opgehangen aan stalen schoren.

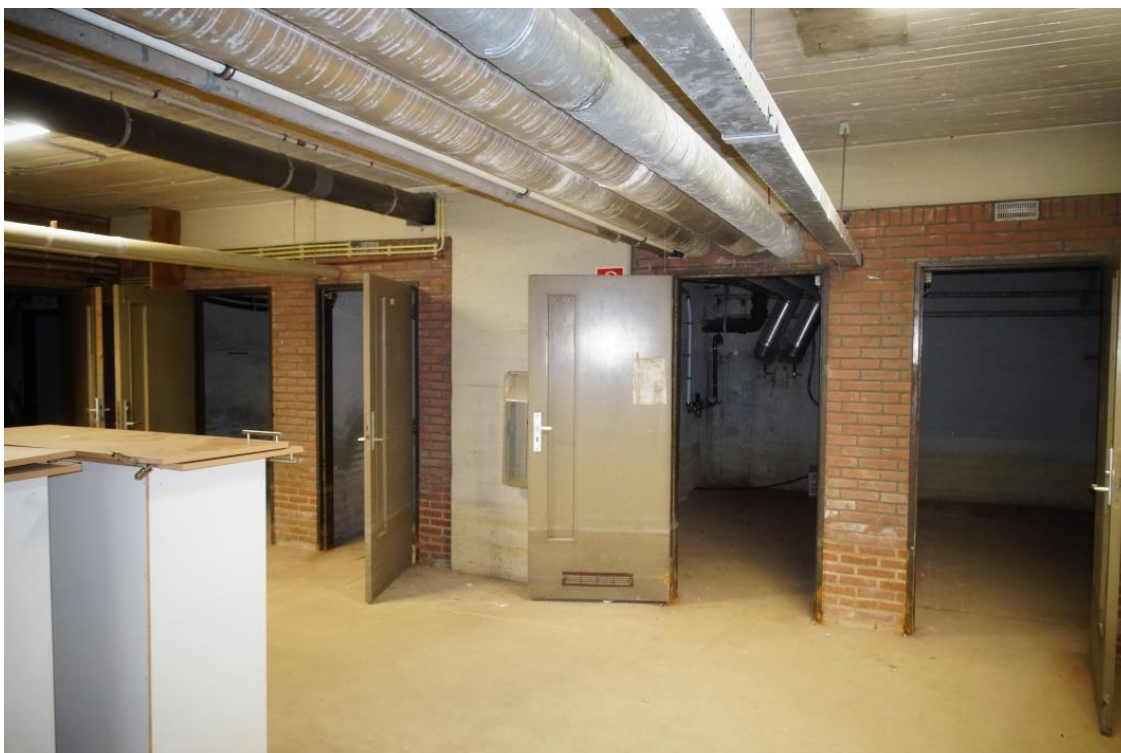
De kelder met bergingen van de maisonnettes. FH MAB 29 mei 2020

De kelder is verdeeld in twee delen. Het westelijke deel van bevat de bergingen en fietsenkelder van de maisonnettes en het grotere oostelijke deel de kelder van de bank met archiefruimten en de kluisruimten. De kelders zijn zeer pragmatisch uitgevoerd. De betonconstructies (kolommen, liggers, wanden) zijn zichtbaar. De binnen de betonnen raamwerken geplaatste wanden van de bergingen zijn gemetseld in rode baksteen. De kelder van de maisonnettes is toegankelijk via een betonnen rolbaan, waar langs de mensen met hun fiets in en uit de kelder konden komen. De wanden en vloer zijn van beton, langs de wanden zijn stalen buisleuning gemaakt. In het bankgedeelte zijn de kluizen met dikke betonnen wanden en stalen kluisdeuren van Lips nog aanwezig.

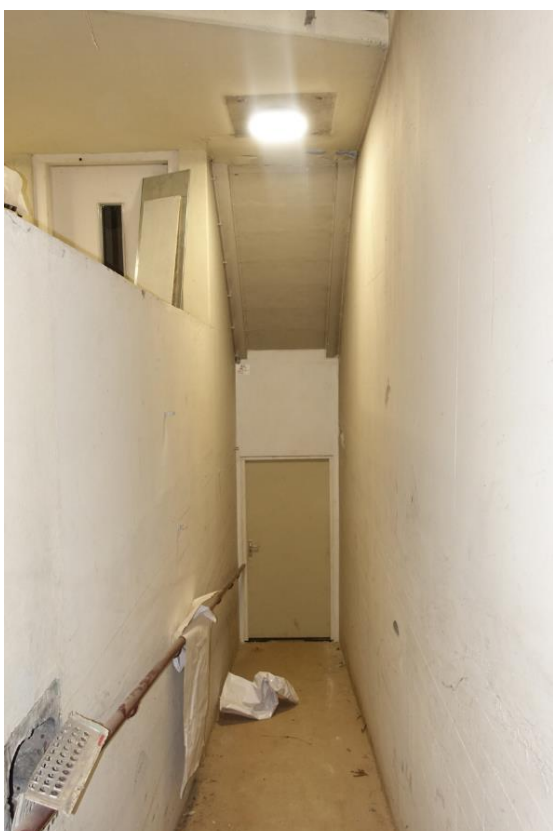
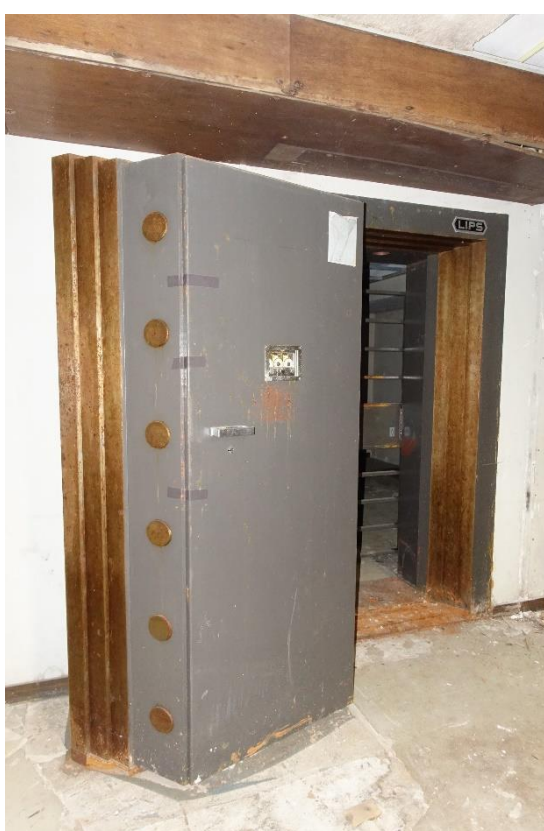
De hellingbaan naar de kelder met bergingen van de maisonnettes (links) en de bankkluis met Lips kluisdeur in de bankkelder (rechts). FH MAB 29 mei 2020

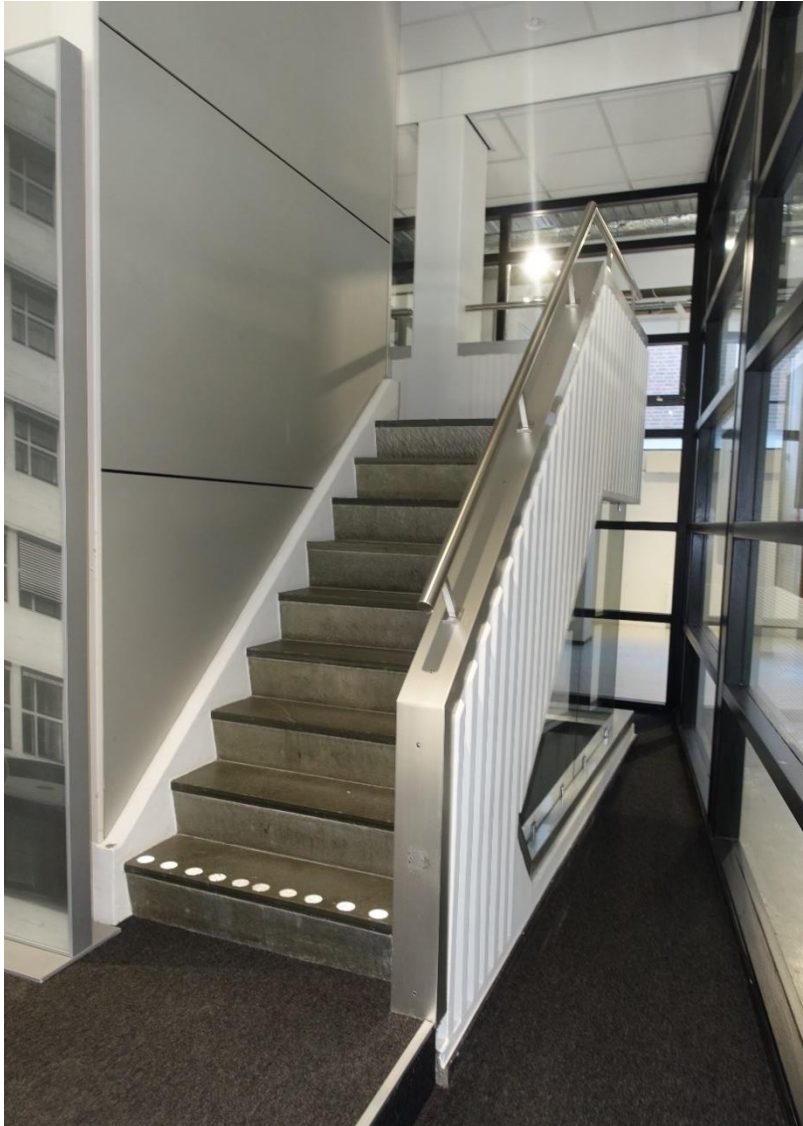
De trap in het kantoor. De wand er rechts van en aan de achterzijde dateert van 1998. FH MAB 29 mei 2020

Het trappenhuis bestaat uit rond een liftkoker verlopende trappen met een tussenbordes. De trappen zijn uitgevoerd in beton met treden in kwartsiet. Kwartsietplaten zijn ook gelegd op de vloeren voor de lift en vloeren van bordessen in het trappenhuis. De trappen in het kantoor hebben op de betonnen balustraden een afdekking in RVS met daarop een RVS buisvormige handlijst.

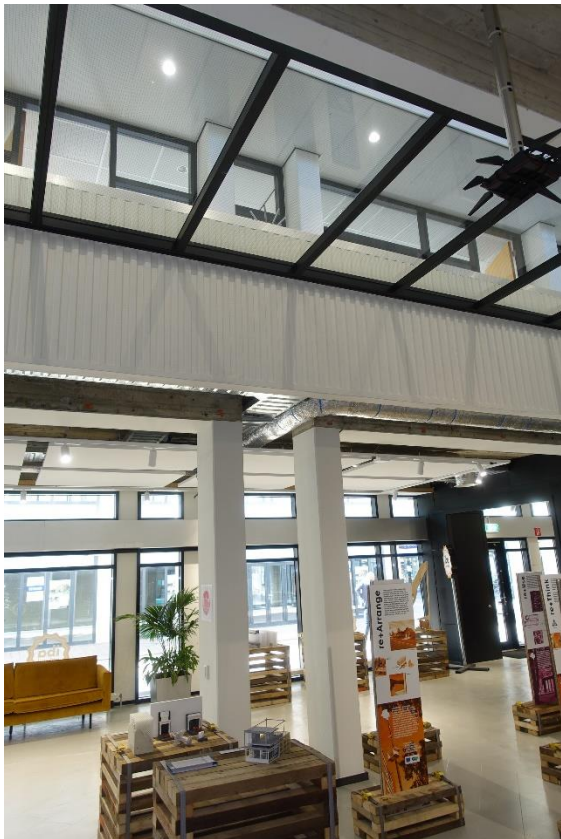
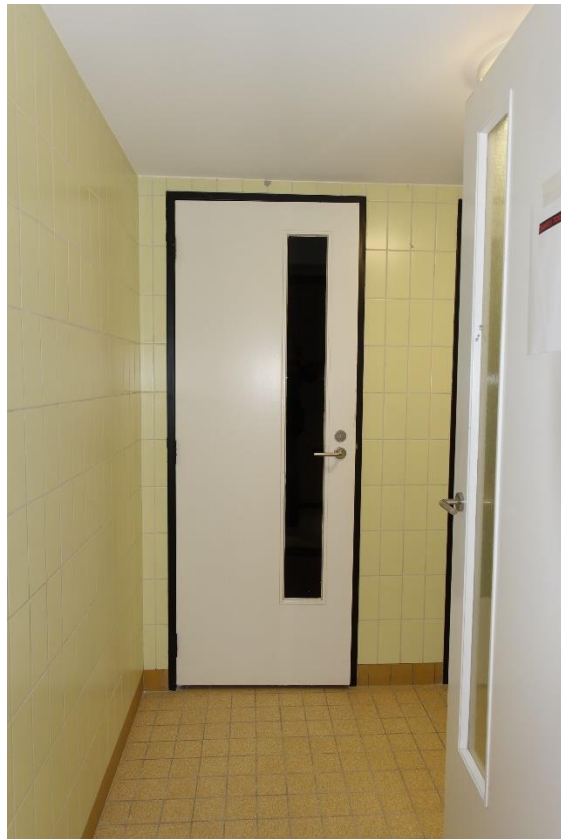
De kantoorruimte gezien naar de voorgevel met boven de in 1998 van een plafond met glas voorziene vide (links) en portaal van de toiletten met oorspronkelijke tegelafwerkingen en deuren (rechts). FH MAB 29 mei 2020

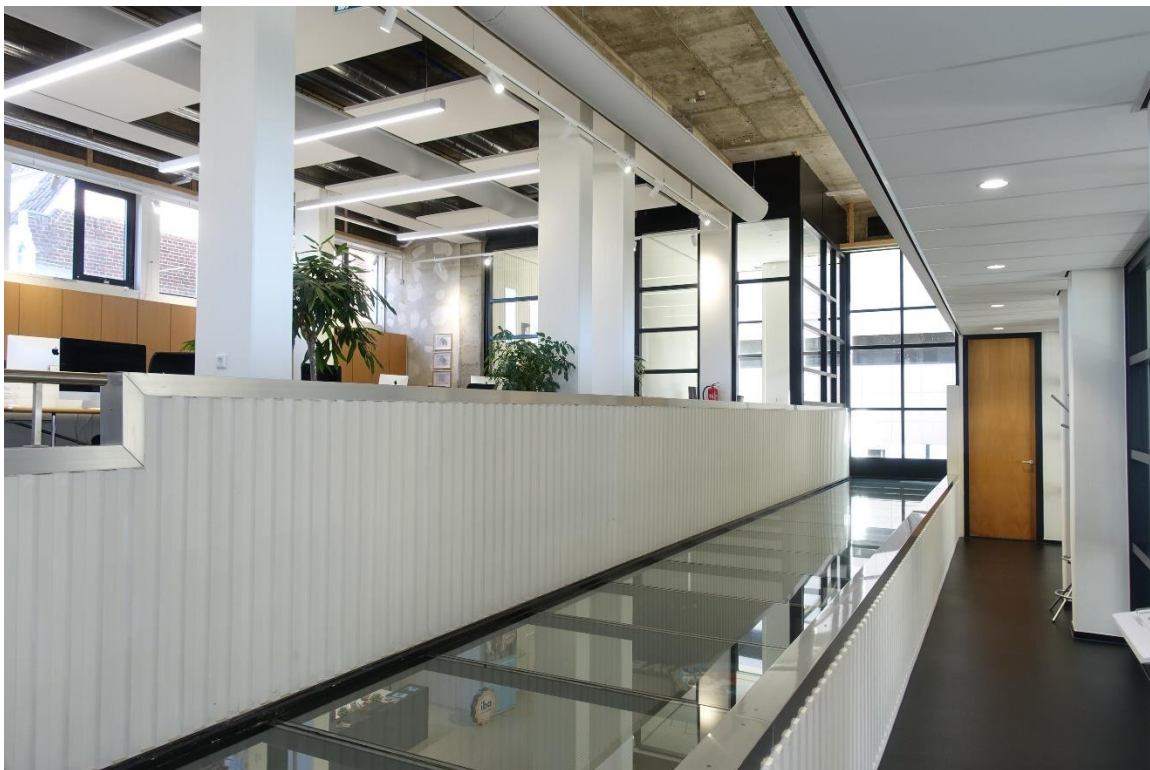
Zicht vanaf de galerij op de verdieping van de voorste kantoorbeuk over de vide naar de hoger gelegen achterraimte. FH MAB 29 mei 2020

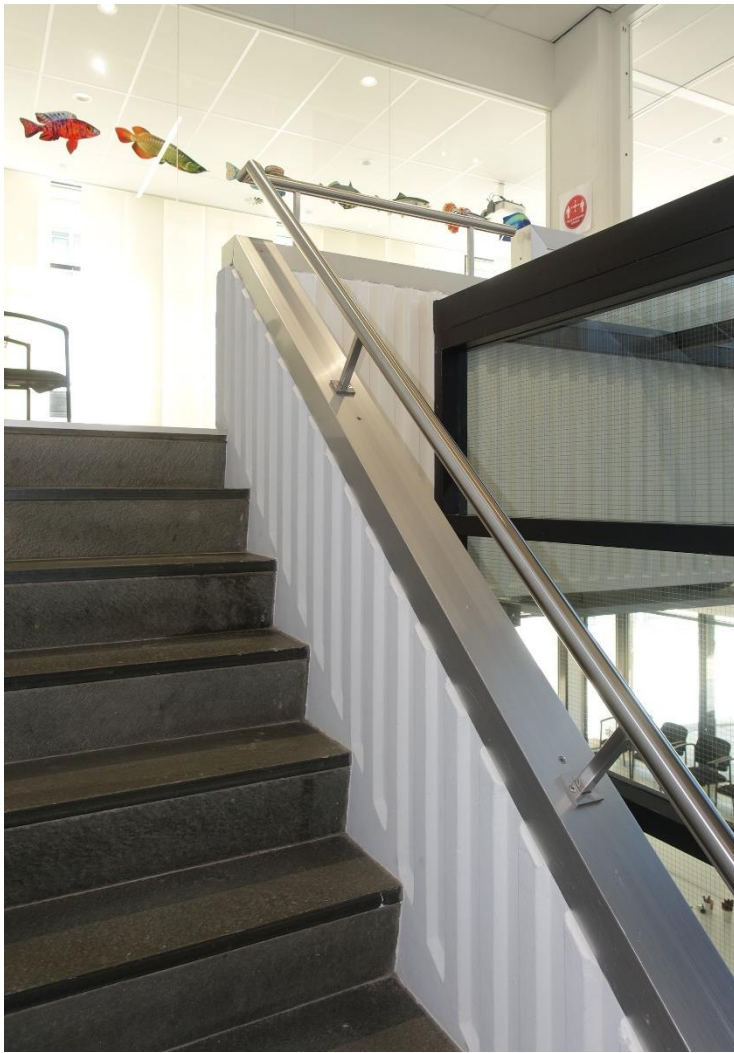
De trap naar de galerij van de kantoorruimten in de voorbouw. FH MAB 29 mei 2020

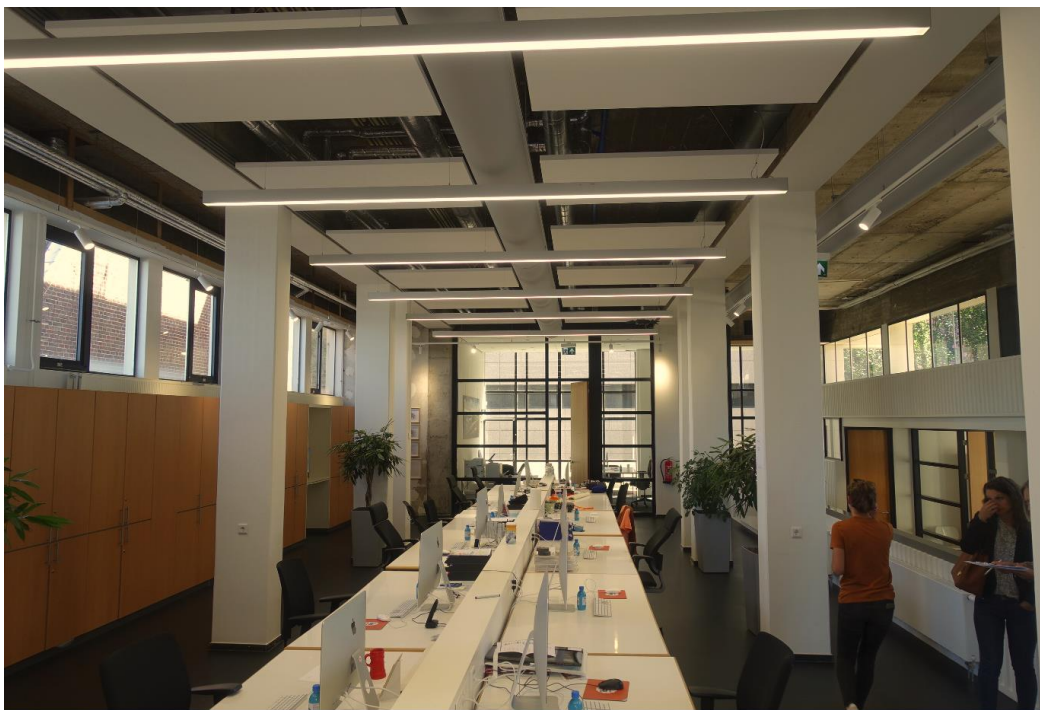
Zicht door de hoge achterruimte op de verdieping naar het oosten. FH MAB 29 mei 2020

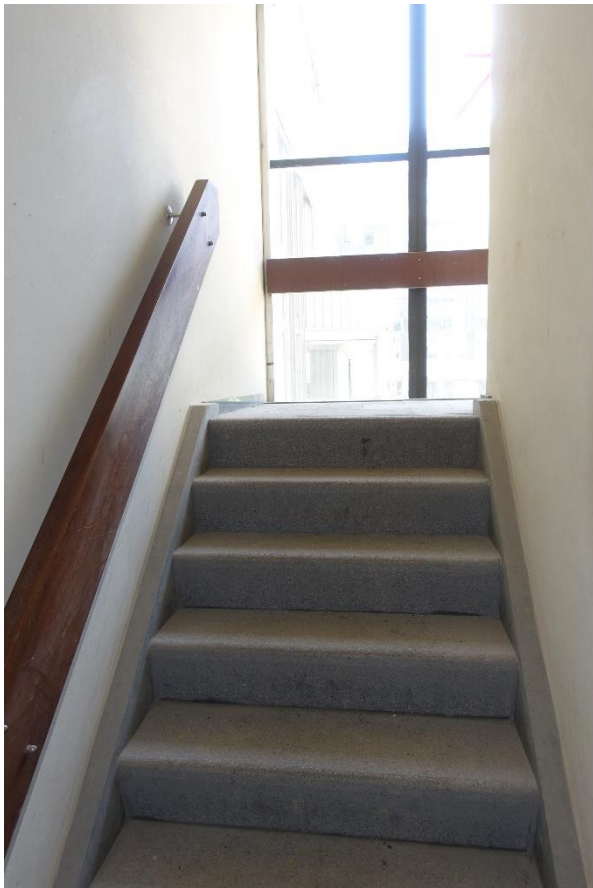
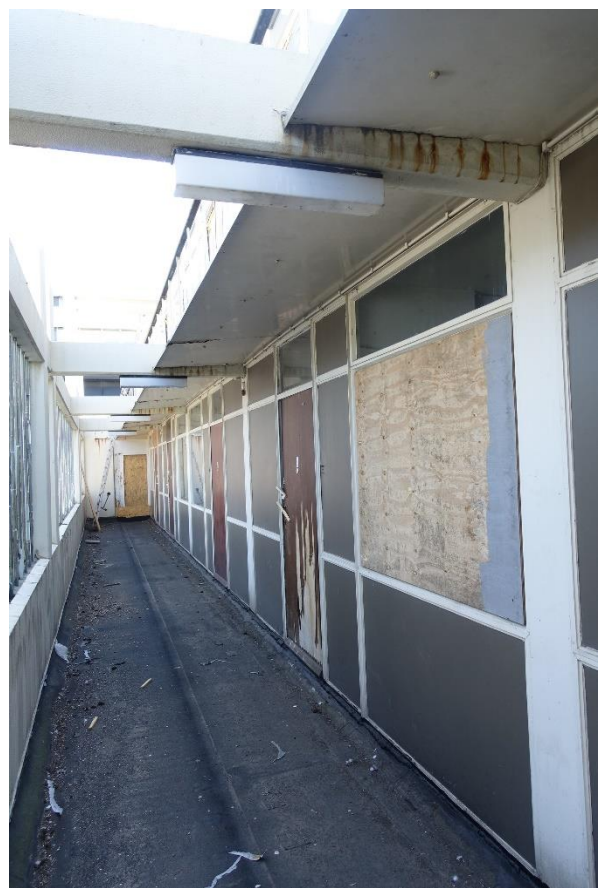
De trap naar de tweede tussenvlucht in het trappenhuis van de maisonnettes (links) en de galerij aan de achterzijde bij de maisonnettes (rechts). FH MAB 29 mei 2020

Het trappenhuis van de maisonnettes bestaat ook uit rond een liftkoker verlopende trappen met een tussenbordessen. De trappen zijn hier uitgevoerd in sierbeton. Kwartsietplaten zijn gelegd op de vloeren voor de lift en vloeren van bordessen in het trappenhuis. De bordessen zijn ook verbonden

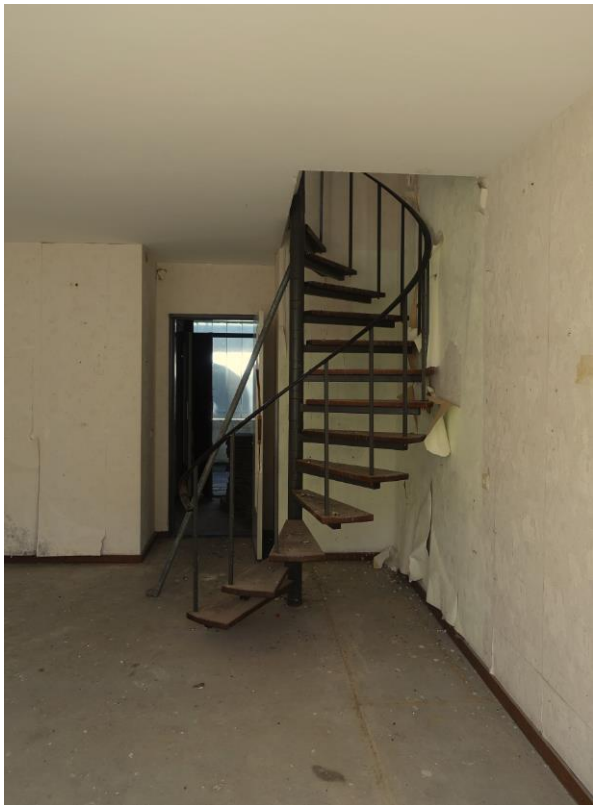
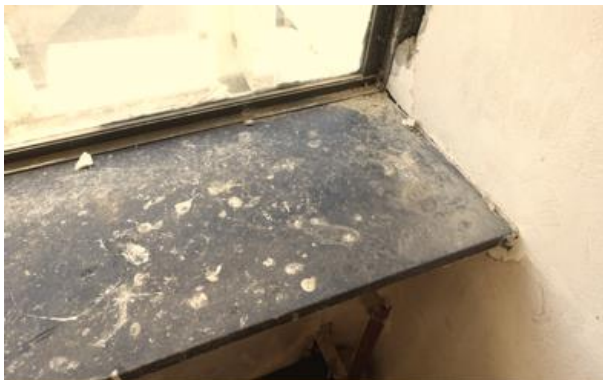
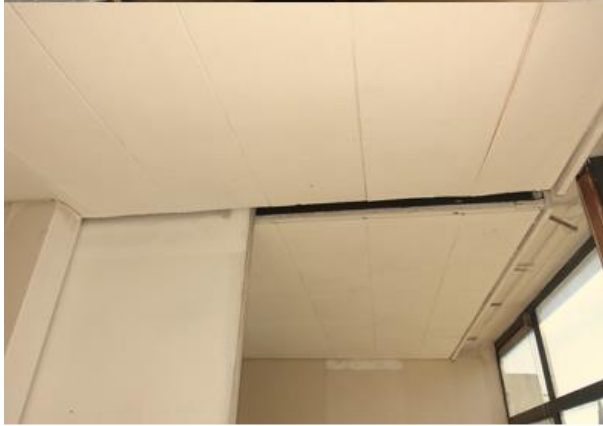
De woonkamer met wenteltrap van een maisonnette (links). De vensterbank in de woonkamer (rechtsboven) en de bovenzijde van een schuifdeur tussen twee slaapkamers, voorzijde van een maisonnette (rechtsonder). FH MAB 2020

De woningen hebben weinig bijzondere elementen. Wel bezitten ze nog de oorspronkelijke vensterbanken van gepolijst hardsteen en de oorspronkelijk lamellenradiatoren. Aardig detail is de schuifwand in het voorste deel tussen de slaapkamers op de verdieping aan de straatzijde. De ook hier toegepaste stompe deuren met een staande verticale raamstrook daarin zijn ook nog aanwezig.

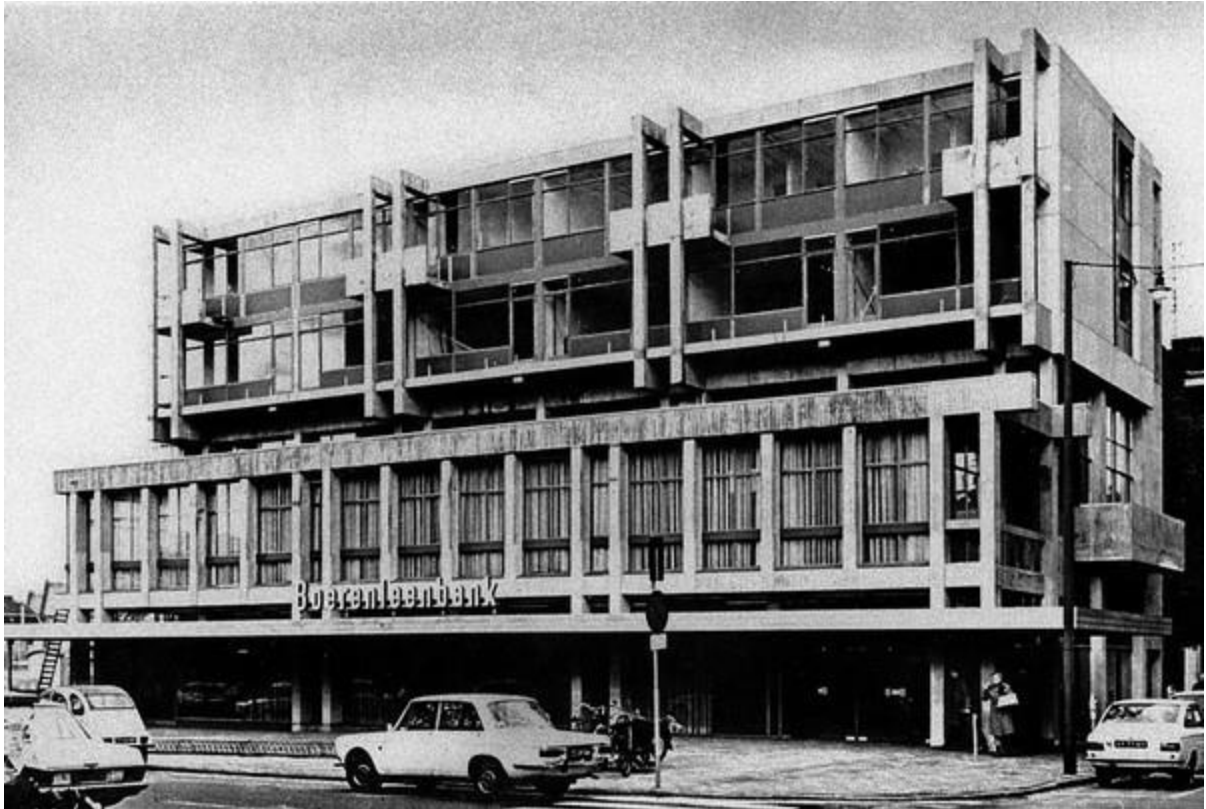
Boerenleenbank (1970) in Heerlen, kort voor de voltooiing. Ontwerp: J.D. (Jan Dierik) & A.G. (Aebele Gerke) Postma. Pinterest.

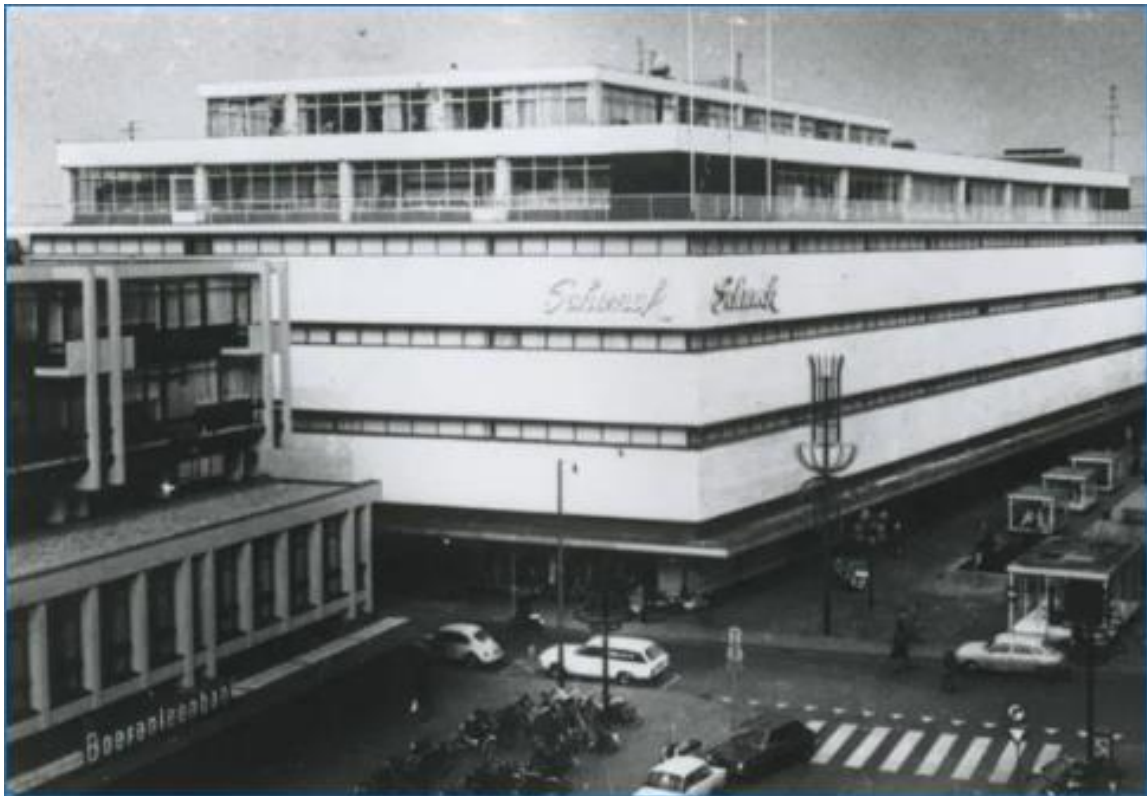
De Promenade in 1972 met links de Boerenleenbank uit 1970 en op de achtergrond het forse Schunck warenhuis uit 1964. De naam Boerenleenbank is op de rand van de luifel geplaatst. [Rijkheyt.nl](http://Rijkheyt.nl)
